PROGRAMA DE CUMPLIMIENTO REFUNDIDO

FORMULACIÓN DE CARGOS RESOLUCIÓN EXENTA N°9 / Rol F-001-2019

PROYECTO " PLAN DE CIERRE VERTEDERO COMUNA DE PUREN"

ILUSTRE MUNICIPALIDAD DE PUREN.

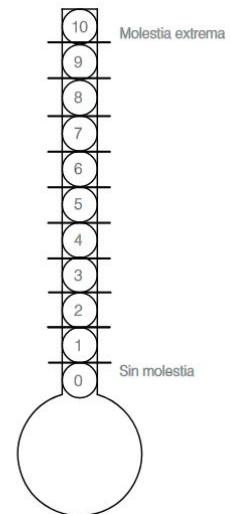
Figura 1. Escala termométrica para la evaluación de la molestia por olores.

Para cumplir con los objetivos se ha decidido integrar el Módulo K – Preguntas Centrales, que se basa en la medición de percepción de molestias definida en una escala termométrica como la señalada en la

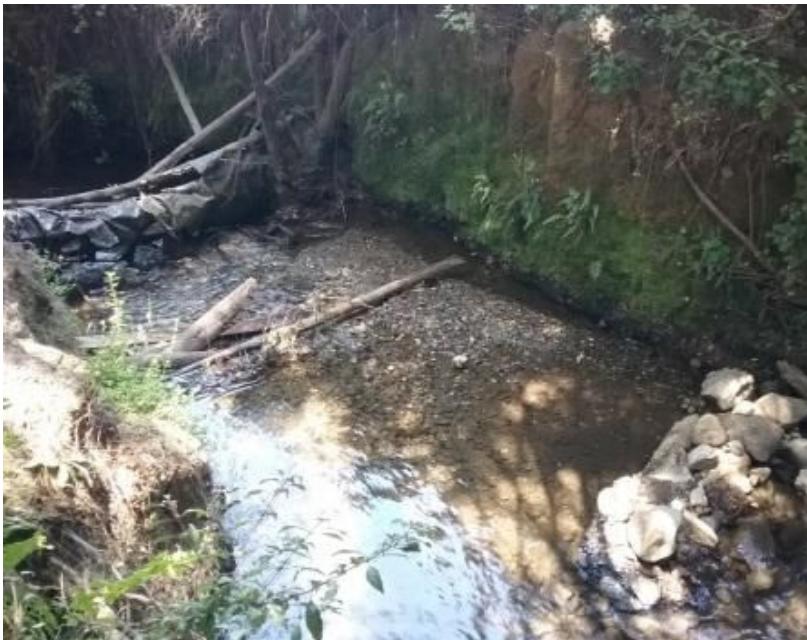
Estero aguas arriba vertedero

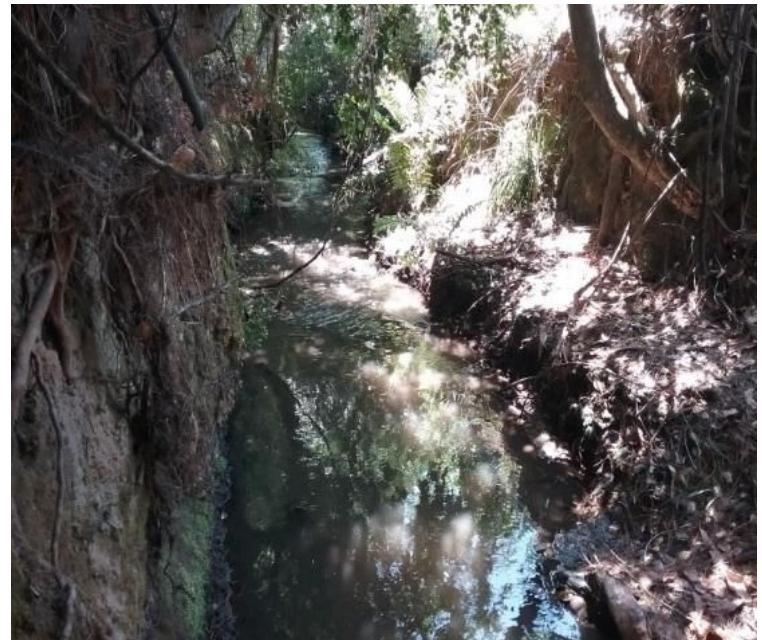
Estero aguas abajo vertedero

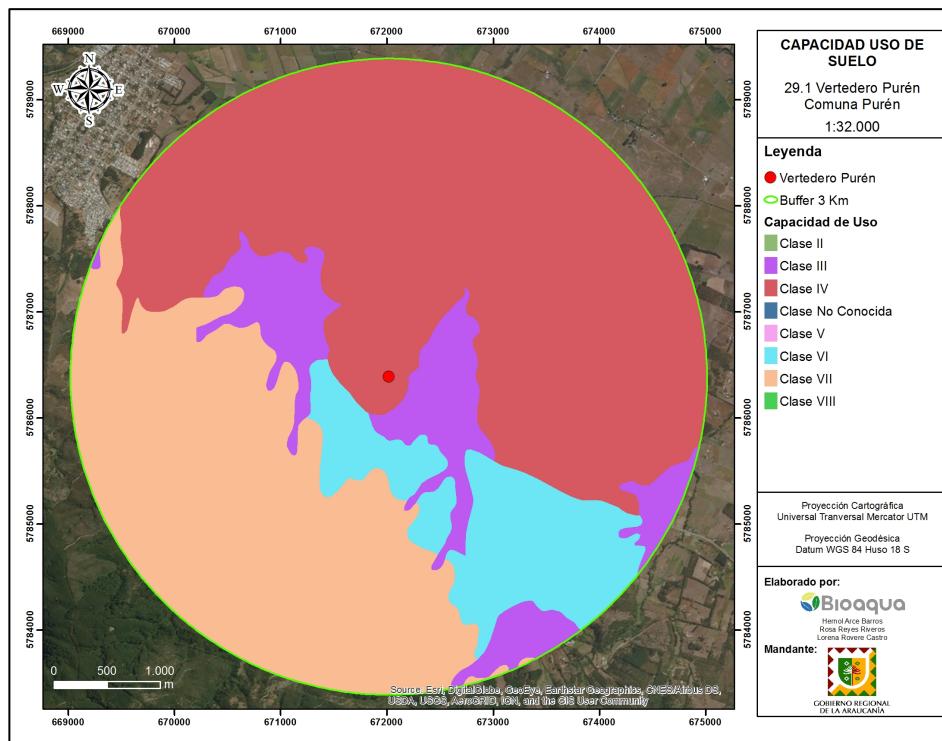
Figura 1. Capacidad de uso de suelo en Buffer Verteadero Purén

Tal como se puede observar en la Figura 1, dentro del Buffer de 3 Km predominan las capacidades de uso VII y III, la primera recomendada principalmente para uso fundamentalmente forestal. Y la segunda se caracteriza por una baja permeabilidad del suelo y retención de agua.

Para determinar la capacidad de uso del terreno circundante a la instalación, se realizó una observación directa en terreno, identificando rugosidad, pendiente, presencia de fauna, además de cartografía básica para corroborar la capacidad de uso del suelo en terreno (Figura 1).

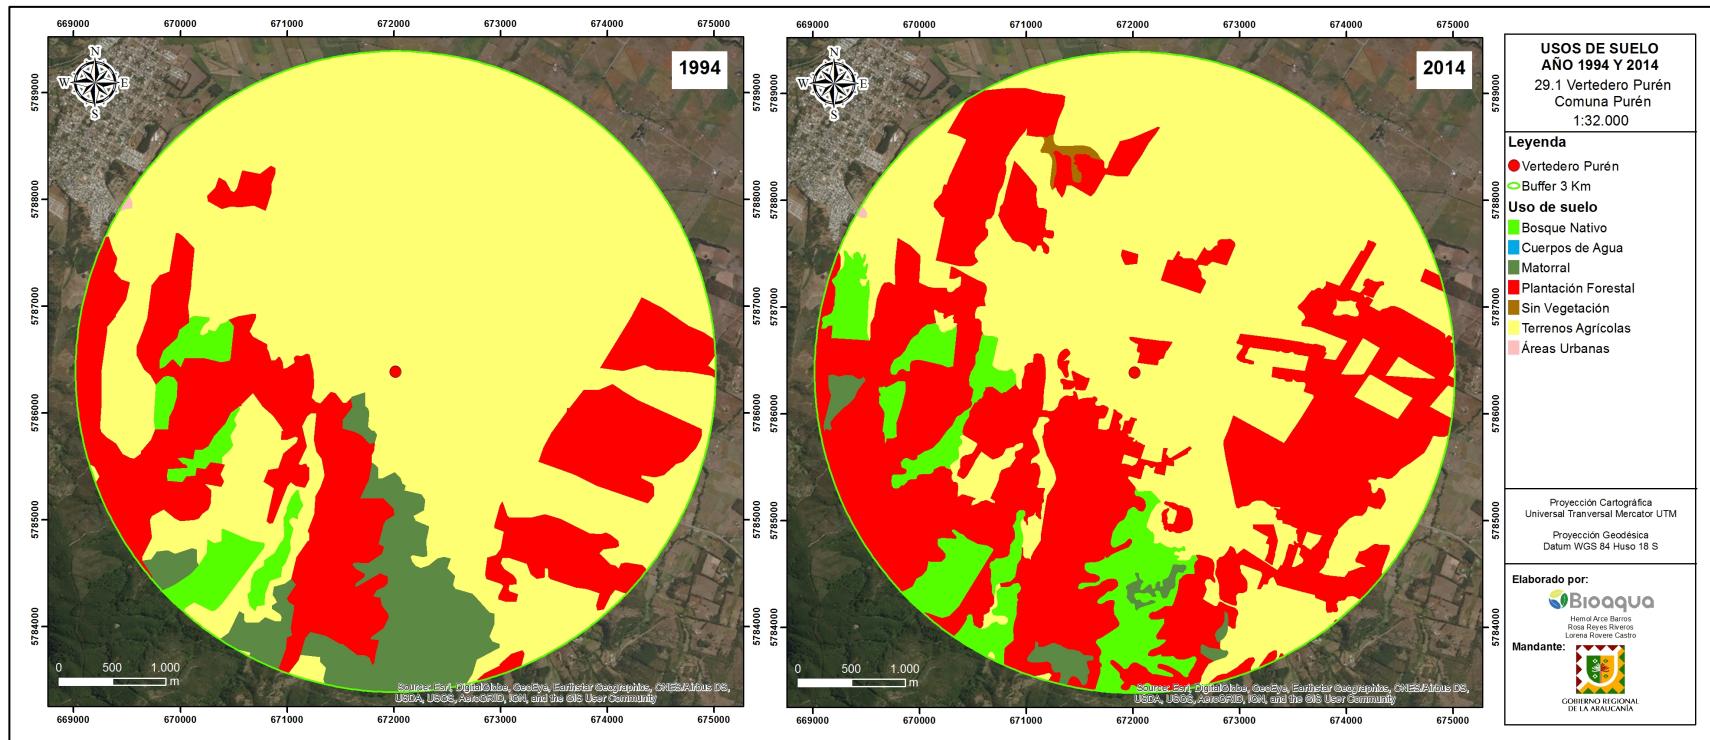
Figura 2. Mapas clasificados Año 2007 y 2014 Buffer 3 Km Vertedero Purén

En la Figura 2 se puede observar espacialmente que en el Buffer de 3 Km del Vertedero Purén predomina el uso de suelo terrenos agrícolas y plantación forestal en el año 1994, pero luego en el año 2014, el segundo uso fue reemplazando al primero. Todo lo anterior también se ve representado numéricamente en la Figura 3.

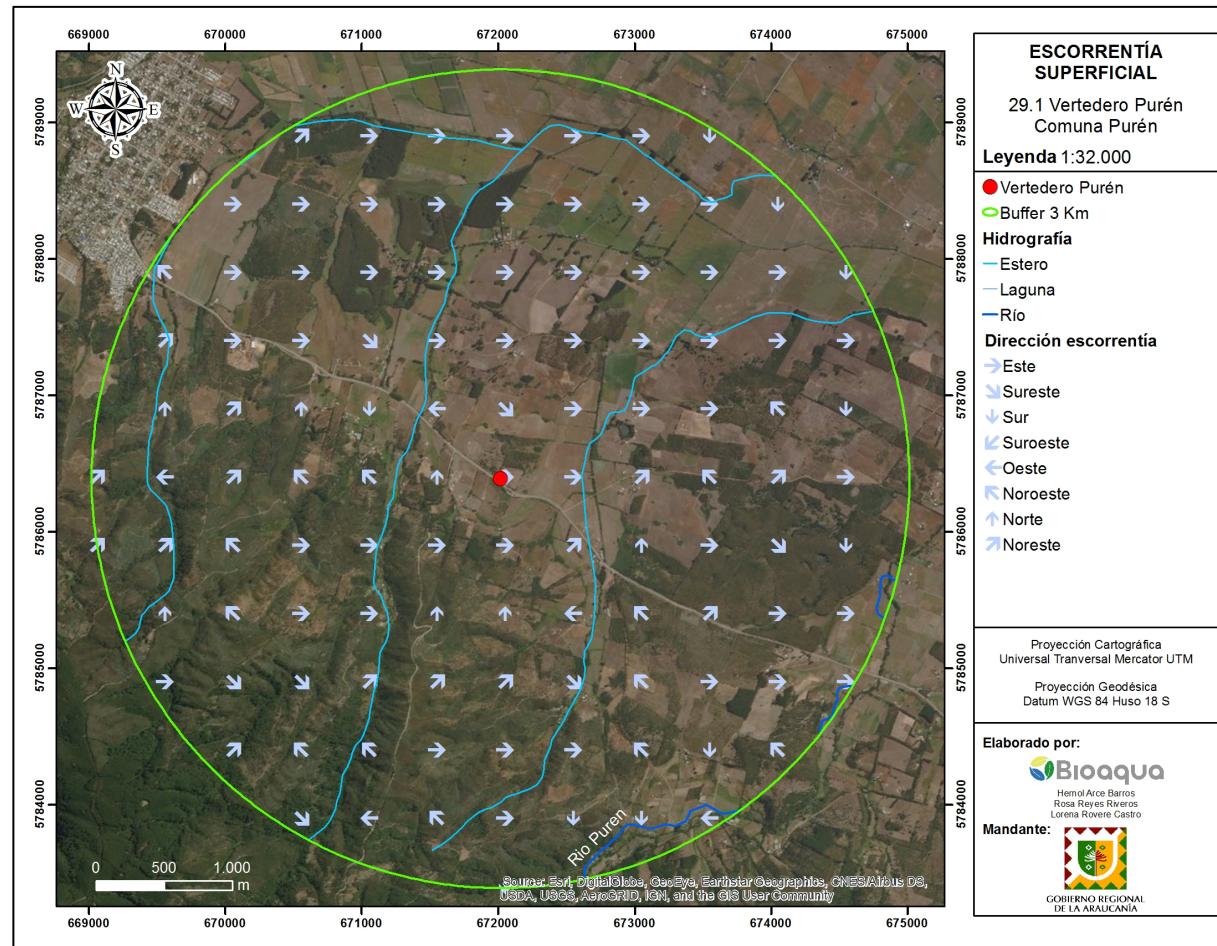
Figura 4. Dirección escorrentía superficial

En la Figura 4 se puede observar que si existieran contaminantes que fluyeran desde el vertedero, estos afectarían al estero que se encuentra al este del vertedero, ya que la escorrentía va en esa dirección.

En aquellos casos, en los cuales la cartografía básica llevada a terreno indica la presencia de cursos de agua superficial cercanas a la Vertedero, como en éste caso, se procedió a corroborar la presencia de éstos, indicando el nombre y tipo de curso de agua. Además de corroborar la información cartográfica en terreno, se hace un catastro de la existencia de otros cursos de agua, en el caso de que exista, identificando la dirección de éstos y los usos que tiene (según Nch 1.333). Por otra parte en gabinete se realizó la modelación de la dirección de escorrentía en base a la información cartográfica existente, como lo fue hidrografía y un MDE, a través de lo anterior se obtuvo un mapa de dirección de escorrentía basado en la elevación del terreno (Figura 4).

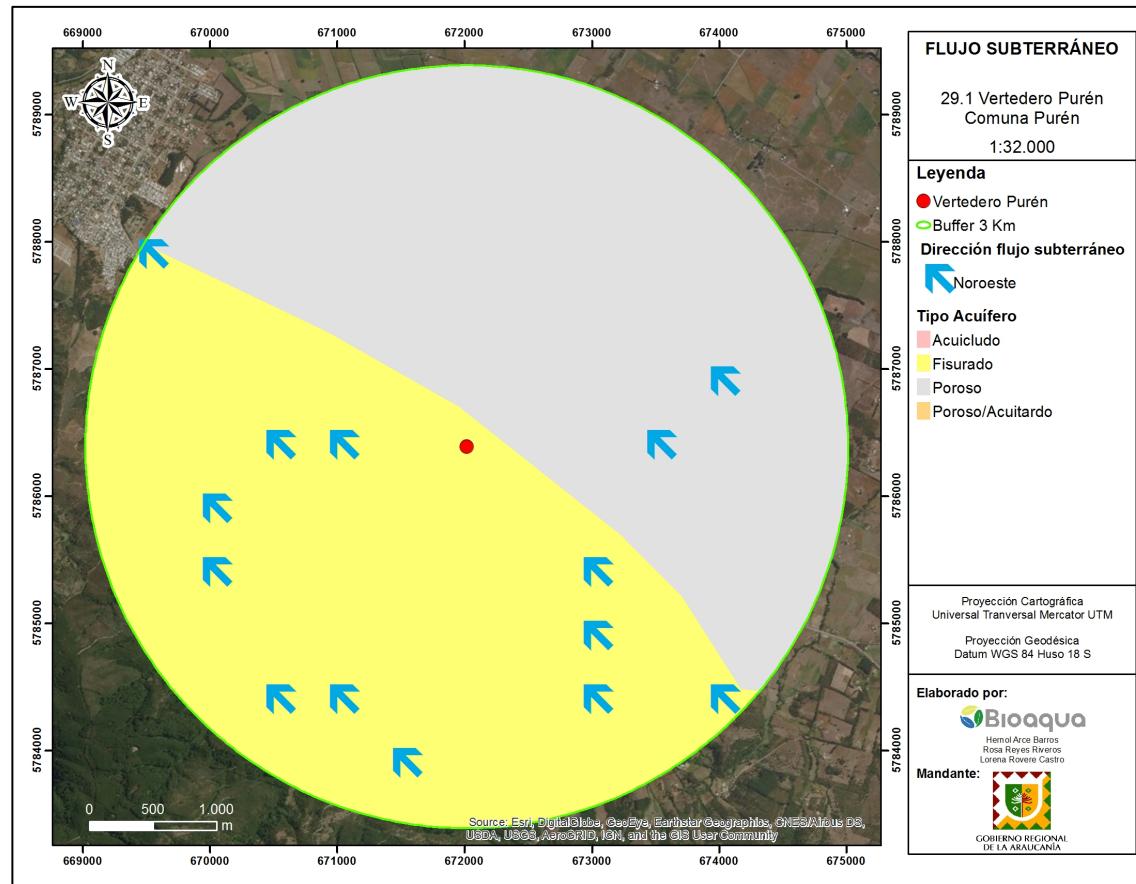
Figura 5. Dirección de flujo subterráneo

La dirección de flujo de agua subterránea sería Noroeste (Figura 5). El acuífero donde se encuentra ubicada esta instalación se ha clasificado como fisurado y poroso. Este tipo de acuífero presenta excelentes condiciones para almacenar y transmitir el agua, aunque las velocidades de esta son generalmente bajas, por lo que el grado de infiltración es moderado a alto.

La dirección de flujo de agua subterránea es Noroeste. El acuífero donde se encuentra ubicada esta instalación se ha clasificado como fisurado y poroso. Este tipo de acuífero presenta excelentes condiciones para almacenar y transmitir el agua, aunque las velocidades de esta son generalmente bajas, por lo que el grado de infiltración es moderado a alto.

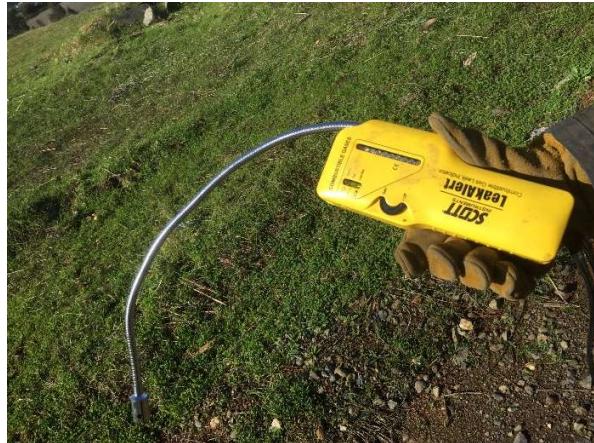
Imagen 1. Equipo utilizado.

Se realizaron las tomas de muestras con el detector de gases y combustible **Scott Bacharach Combustible Gas Leak Indicator 19-7083 Used Free Shipping** siendo este capaz de detectar muchos gases combustibles, no combustibles y tóxicos. (**Este instrumento no se debe utilizar como herramienta de investigación de monóxido de carbono o para cuantificar cualquier concentración de gas.**)
