**Ref.: RES. EX. N°1/ ROL D-169-2020. Formula cargos que indica.
RES. EX. N° 5/ ROL D-169-2020. Previo a resolver incorpórese observaciones al Programa de Cumplimiento presentado por Sacyr Aguas Chacabuco S.A.
Carta SAC 119-21. Entrega PdC con observaciones incorporadas.
Carta SAC 127-21. Entrega antecedentes complementarios.
Mat: Entrega informe técnico complementario al Programa de Cumplimiento.**

RETRASO EN CAMBIAR EL PUNTO DE DESCARGA DE LAS AGUAS TRATADAS DE LA CADELLADA

Informe de Análisis y Evaluación de Efectos En Humedal Laguna Batuco

GP-INF-S-686, Rev. Q

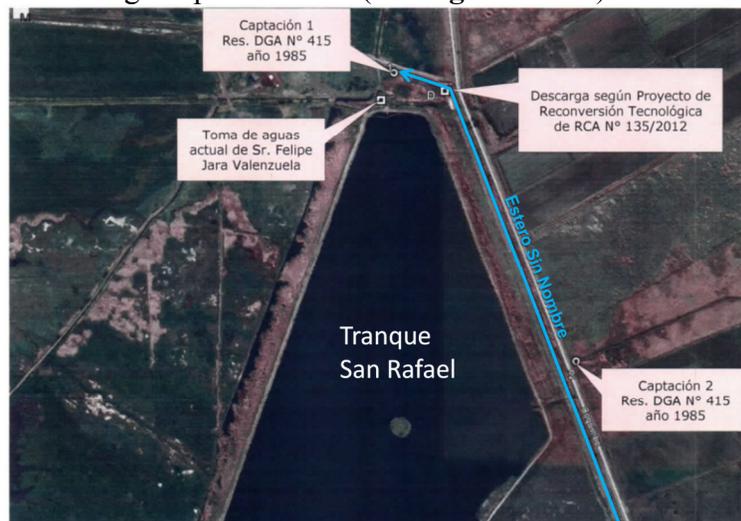
Figura N°2.1: Se identifica la actual captación de aguas para riego que efectúa el Sr. Jara directamente desde el Tranque San Rafael, el punto de descarga de las aguas provenientes de la PTAS que se identificó en la RCA N°135/2012 (que debió ser cumplido desde mayo-junio 2018) y la ubicación del punto de captación de un derecho de aprovechamiento de aguas (Captación 1 del Sr. Jara) ubicado aproximadamente a 100 metros aguas abajo del punto de descarga comprometido de la PTAS. Fuente: Figura basada en Imagen 5 de Informe Técnico D.G.A- R.M.S. N°97 de fecha 19 octubre 2018.

El Objetivo Principal del informe es evaluar los efectos en el Humedal Laguna de Batuco si la descarga del efluente de la PTAS La Cadellada hubiese sido efectuada en el Estero Sin Nombre (como así era requerido desde mayo-junio del año 2018) y no, como en realidad se efectuó, en el tranque de riego denominado San Rafael (ver **Figura N°2.1**).

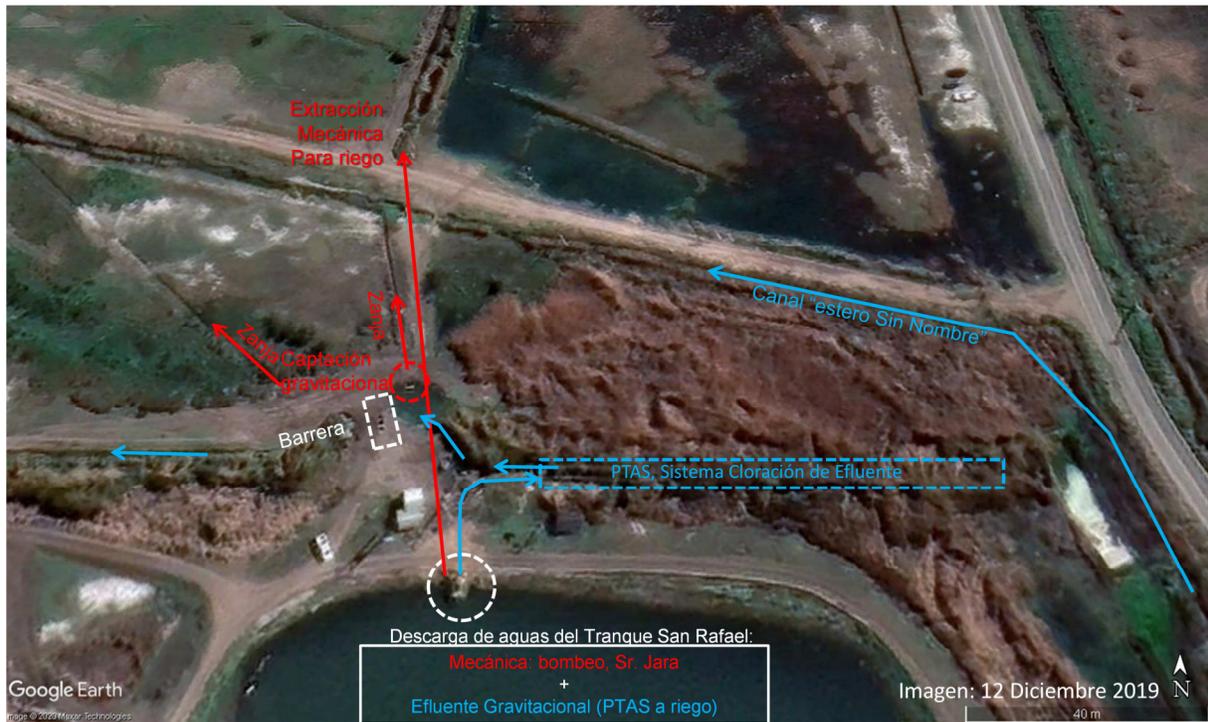
Figura N°2.2: Descarga de las aguas de la PTAS desde el Tranque San Rafael. La PTAS descarga sus aguas al Tranque. Fuente: Elaboración propia sobre imagen Google Earth del 17 diciembre 2019

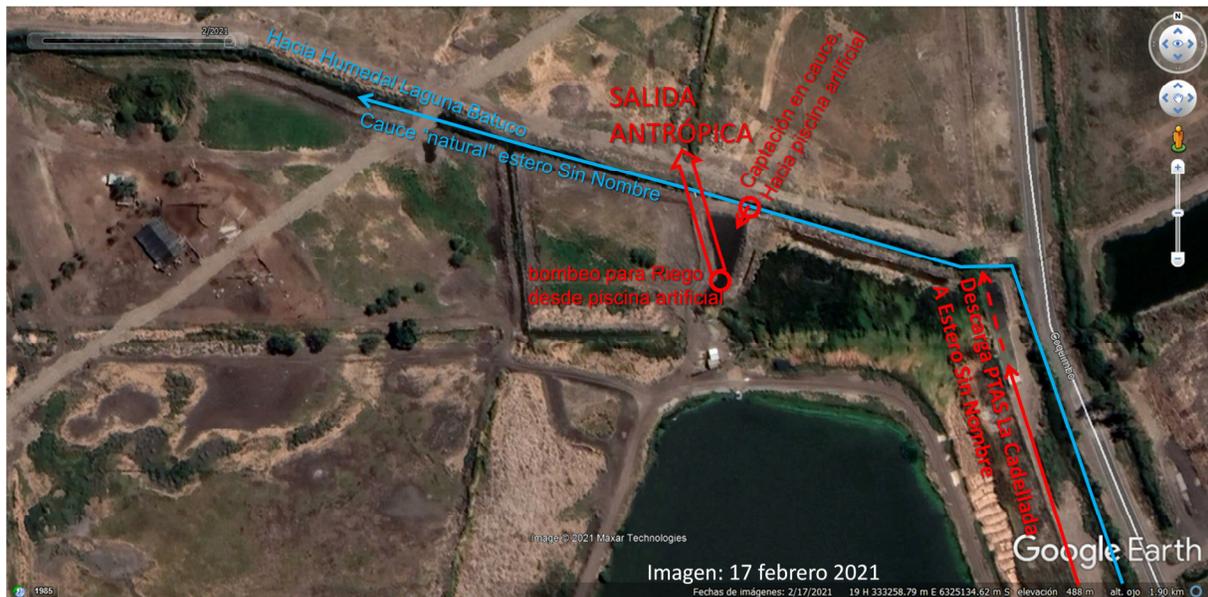
Figura N°2.3: Descarga de parte de las aguas de la PTAS hacia el cauce del Estero Sin Nombre (aproximadamente 100 L/s) y captación de ellas por el derecho de aprovechamiento constituido por Res. DGA N°415 del año 1985. Fuente: Elaboración propia sobre imagen Google Earth del 17 febrero 2021

Es importante destacar, como antecedente, que desde el Tranque San Rafael se extraen directamente aguas para su uso en regadío, por lo que no llegan al humedal laguna Batuco, al menos no directamente (ver **Figura N°2.2**). Si las aguas de la PTAS se hubiesen descargado directamente al estero Sin Nombre (como era requerido), esas aguas podrían haber sido captadas mediante Captación 1 (Res. DGA N°415 año 1985) y extraídas para su aprovechamiento en regadío; por lo cual tampoco hubiesen llegado al humedal laguna Batuco, al menos no la totalidad del volumen descargado por la PTAS (ver **Figura N°2.3**).

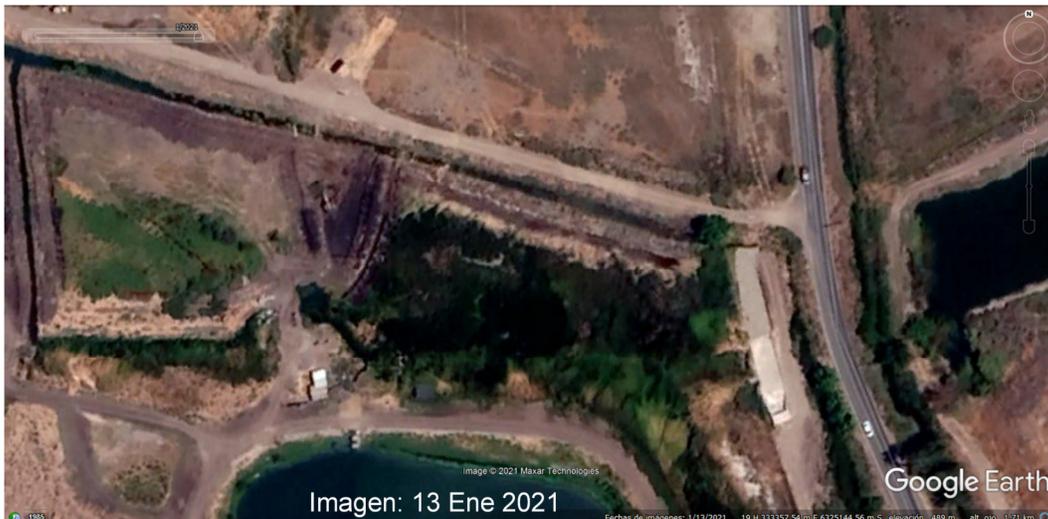
Figura N°3.1: Se observa en imagen Google Earth del 13 enero 2021, operación para la construcción de piscina artificial para almacenar las aguas a ser captadas desde el estero Sin Nombre.

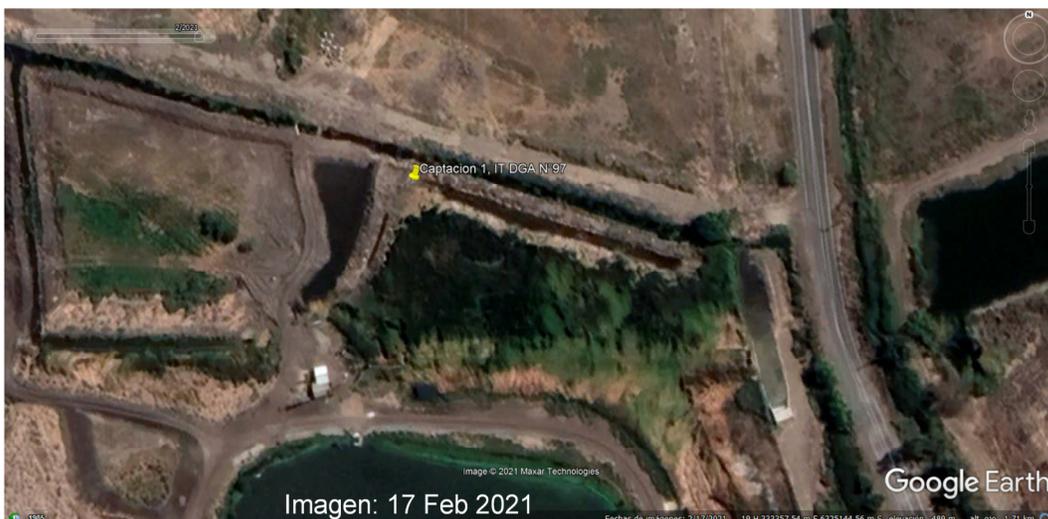
Figura N°3.2: Se observa en imagen Google Earth del 17 febrero 2021, la operación de piscina artificial para almacenar las aguas que son captadas desde el estero Sin Nombre. La captación de las aguas corresponde al punto identificado como Captación 1 según el Informe Técnico N°97 de la DGA-RMS, correspondiente a la constitución del derecho por DGA 415 de octubre 1985.

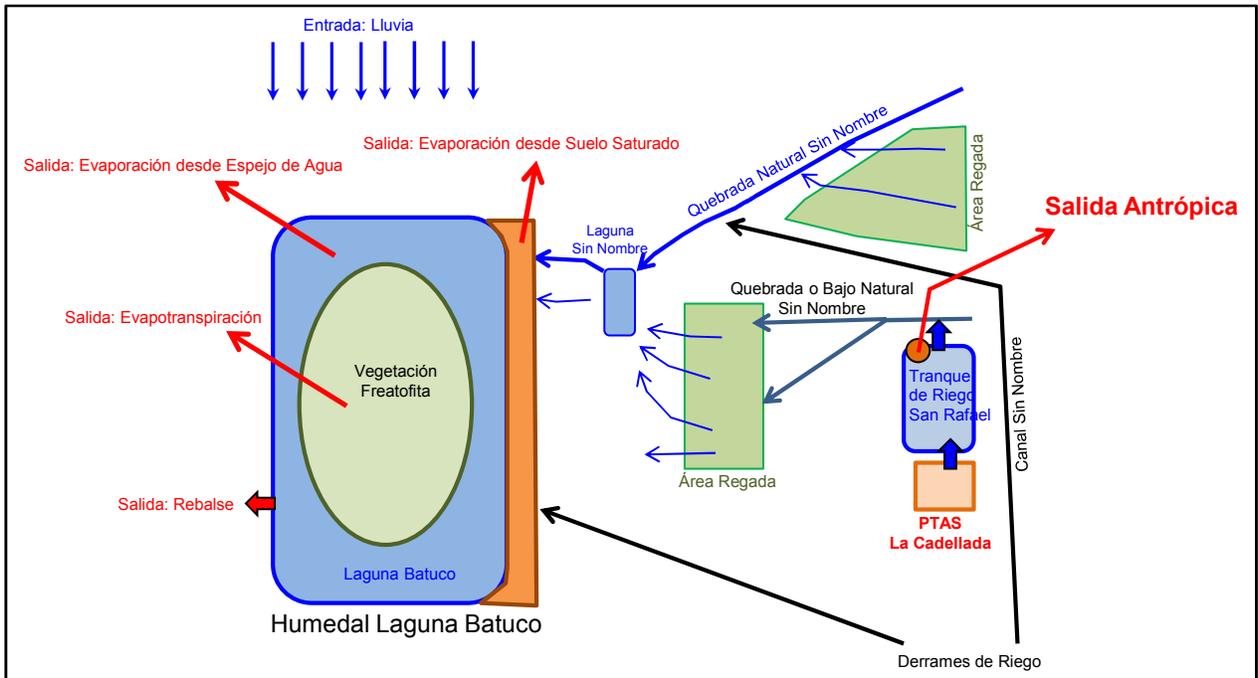
Figura N°3.3: Modelo Conceptual de Funcionamiento Hídrico Histórico del sistema Humedal Laguna Batuco, por lo menos en el período mayo-junio del año 2018 hasta enero 2021

- a) Funcionamiento Histórico (ver **Figura N°3.3**), desde mayo-junio del año 2018 hasta enero 2021. En enero 2021 se inicia la construcción de una captación de las aguas descargadas por la PTAS en el estero Sin Nombre (ver **Figuras N°3.1** y **N°3.2**), por lo cual cambia el sistema de extracción de aguas para aprovechamiento antrópico (cambia el modelo conceptual).
- b) Funcionamiento Previsto (ver **Figura N°3.4**) si se hubiese efectuado la descarga de las aguas efluentes de la PTAS en el cauce del estero Sin Nombre para el período 2018-2021. Se utiliza como base la situación actual (2021) de la descarga y extracciones (ver **Figuras N°3.1** y **N°3.2**), modificando el modelo de funcionamiento del sistema

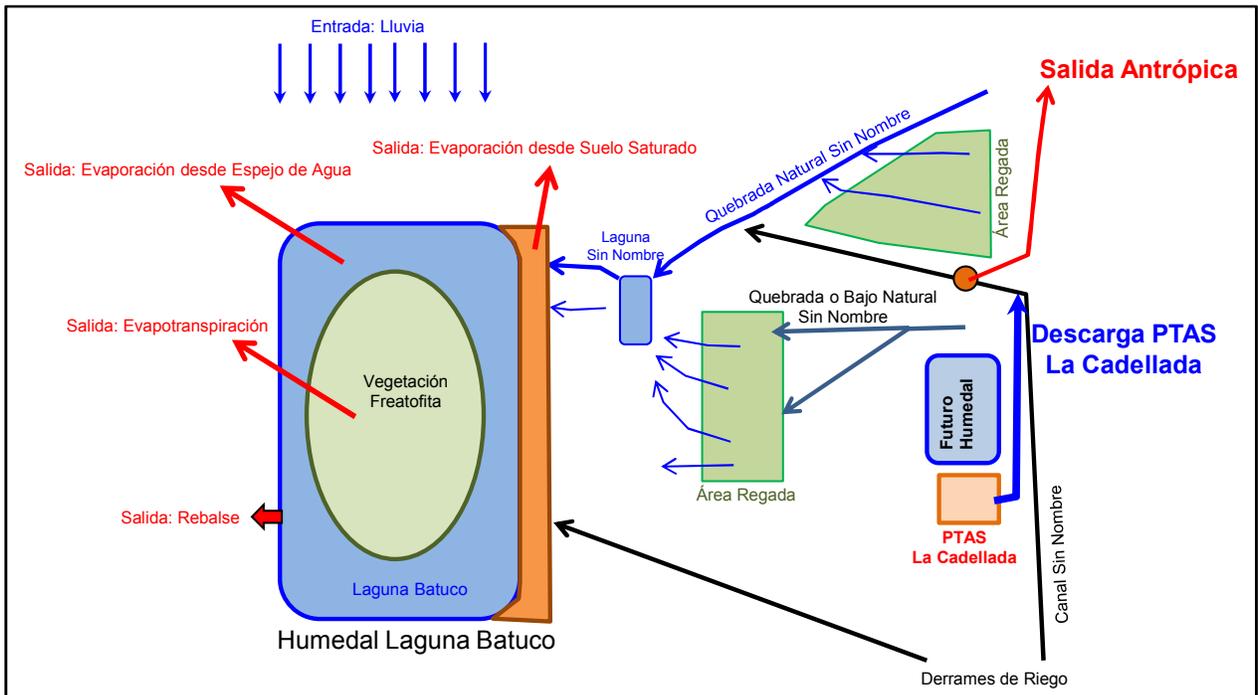
Figura N°3.4: Modelo Conceptual de Funcionamiento Hídrico Previsto del sistema Humedal Laguna Batuco, SI las descargas de la PTAS se hubiesen efectuado directamente en el cauce del estero Sin Nombre, a partir de mayo-junio del año 2018.

Conocido como funciona el sistema hídrico del humedal Laguna Batuco, la metodología de evaluación de efectos consiste en reproducir las condiciones históricas con base en mediciones y datos existentes. Lograda la reproducción de las condiciones históricas con el Modelo Conceptual de Funcionamiento Hídrico Histórico (**Figura N°3.3**), se calibran los parámetros del modelo y ellos se aplican y se simula el funcionamiento del sistema con el Modelo Conceptual de Funcionamiento Hídrico Previsto o Pronóstico (**Figura N°3.4**).

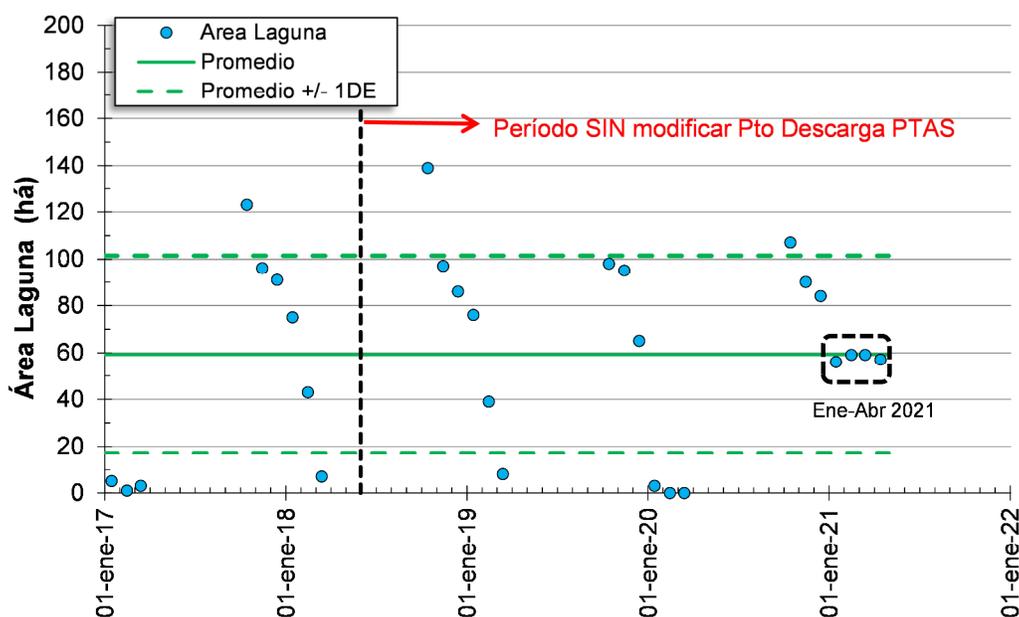
Figura N°4.2: Mediciones del área de la Laguna Batuco (espejo de agua). Fuente: Datos en **Anexo A**.

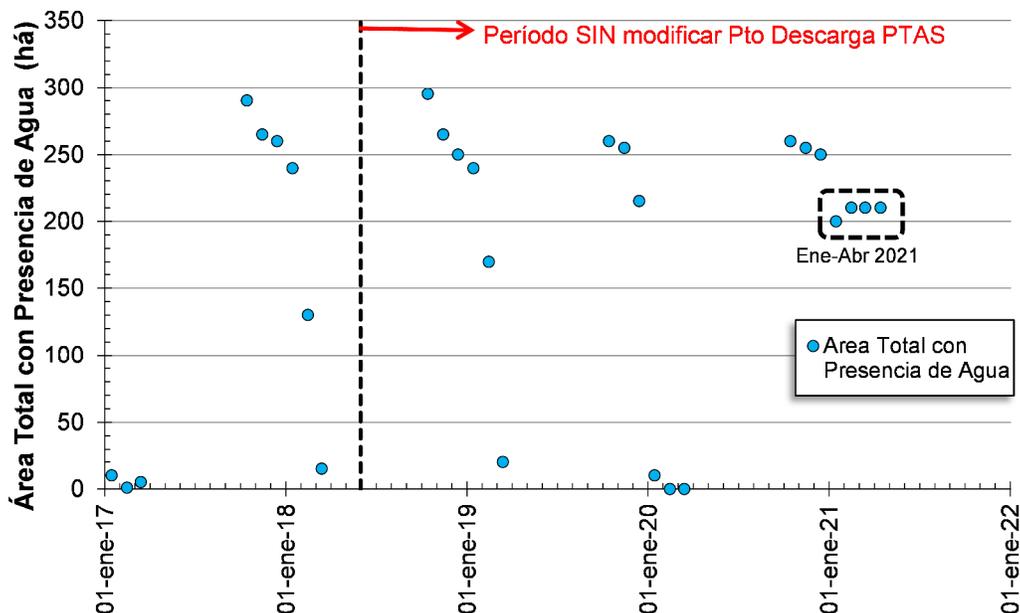
Figura N°4.3: Mediciones del área total con presencia de agua en el humedal Laguna Batuco. Fuente: Datos en **Anexo A**.

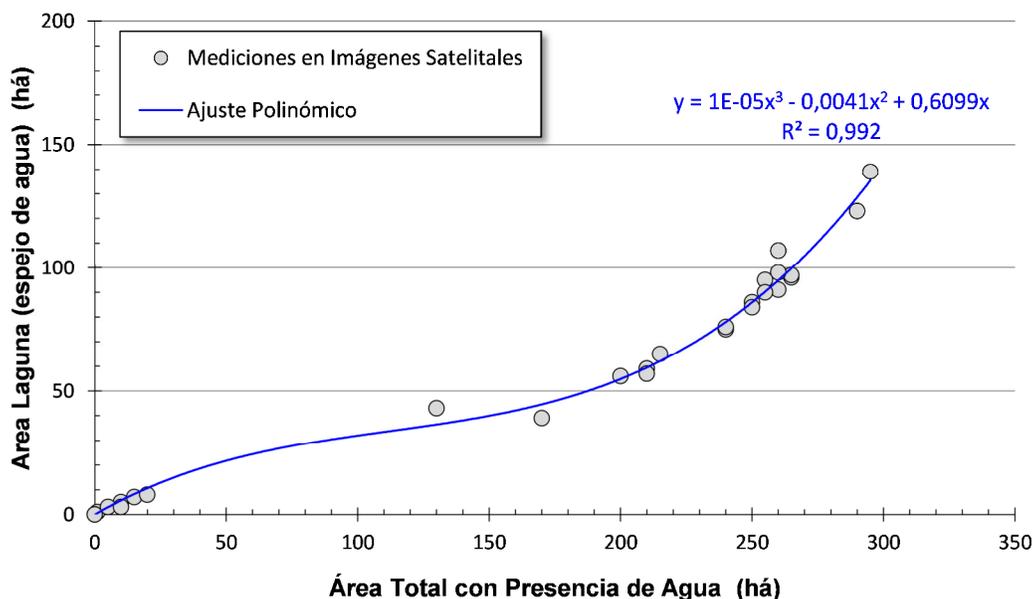
Figura N°4.4: Relaciones entre el área del espejo de agua libre (laguna) en función del área total con presencia de agua en el humedal. Fuente: Datos en **Anexo A**.

En **Figura N°4.4** se grafican las mediciones del área total con presencia de agua en el humedal versus el área de la laguna (espejo de agua libre), ambos tipos de áreas medidas en imágenes satelitales (metodología de cálculo y valores obtenidos se incluyen en **Anexo A**). Se observa que están relacionadas pero que dicha relación no presenta una única tendencia.

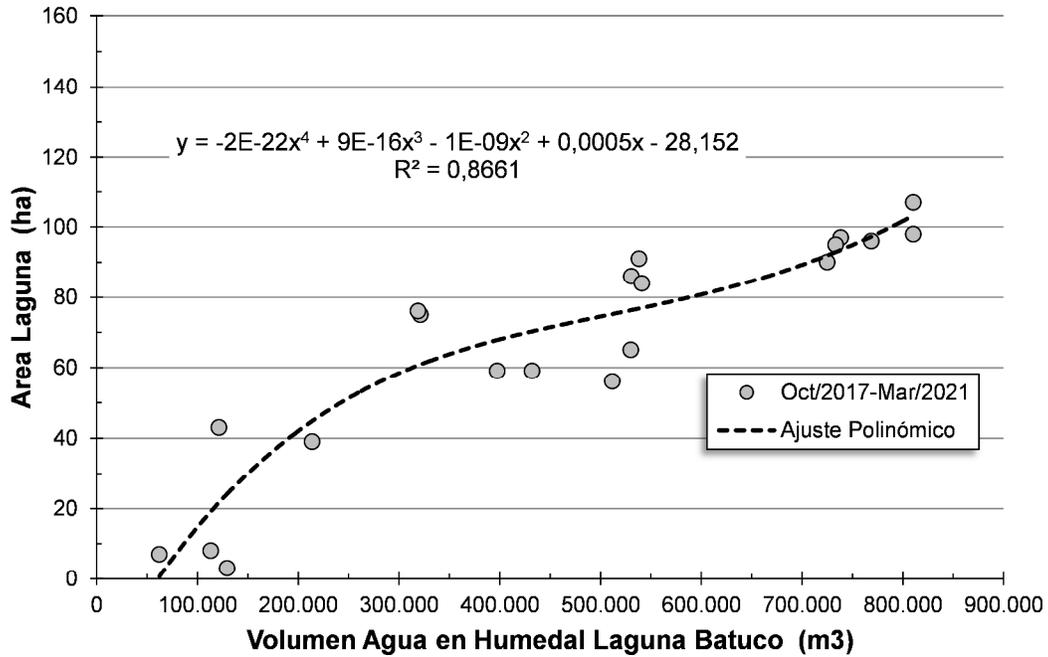
Figura N°4.5: Relación entre el área del espejo de agua libre (laguna, medido en imágenes satelitales) en función del Volumen Total de Agua en el Humedal evaluado con el Balance Hídrico efectuado. Fuente: Elaboración propia.

En **Figura N°4.5** se presenta la relación encontrada para identificar el Área de la Laguna Batuco y en **Figura N°4.6** la relación para identificar el Área Total de la Superficie Inundada en el Humedal.

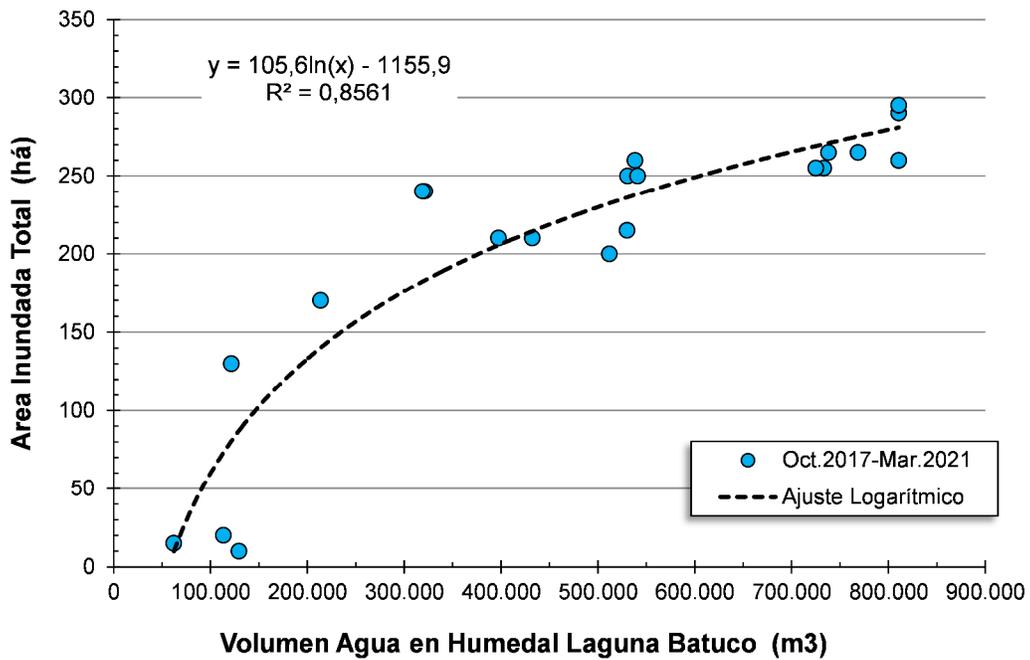
Figura N°4.6: Relación entre el Área Total Inundada en el Humedal (medido en imágenes satelitales) en función del Volumen Total de Agua en el Humedal evaluado con el Balance Hídrico efectuado. Fuente: Elaboración propia.

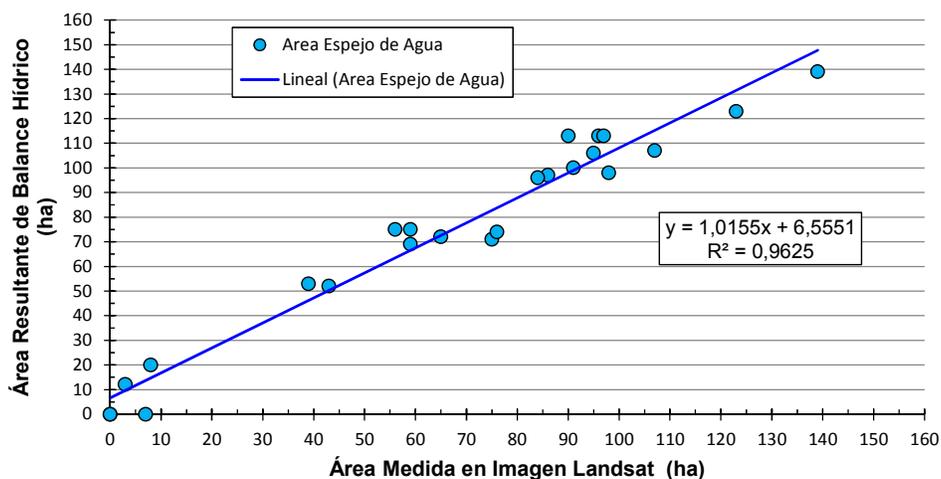
Figura N°4.7: Relación entre el Área de la Laguna medida en imágenes Landsat y el Área resultante del Balance Hídrico utilizando las relaciones de Área del Espejo de Agua en función del Volumen Total de Agua en el Humedal. Fuente: Elaboración propia.

En Figura N°4.7 se comparan las áreas de la Laguna (espejo de agua) medidas en las imágenes Landsat con las resultantes del Balance Hídrico efectuado para el período Oct/2017 a Mar/2021.

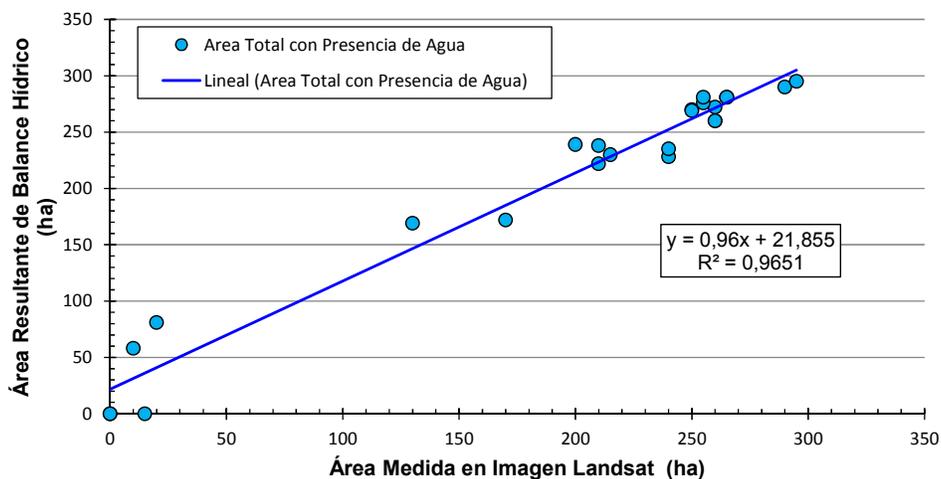
Figura N°4.8: Relación entre el Área Total con Presencia de Agua en el Humedal medida en imágenes Landsat y el Área resultante del Balance Hídrico utilizando las relaciones en función del Volumen Total de Agua en el Humedal. Fuente: Elaboración propia.

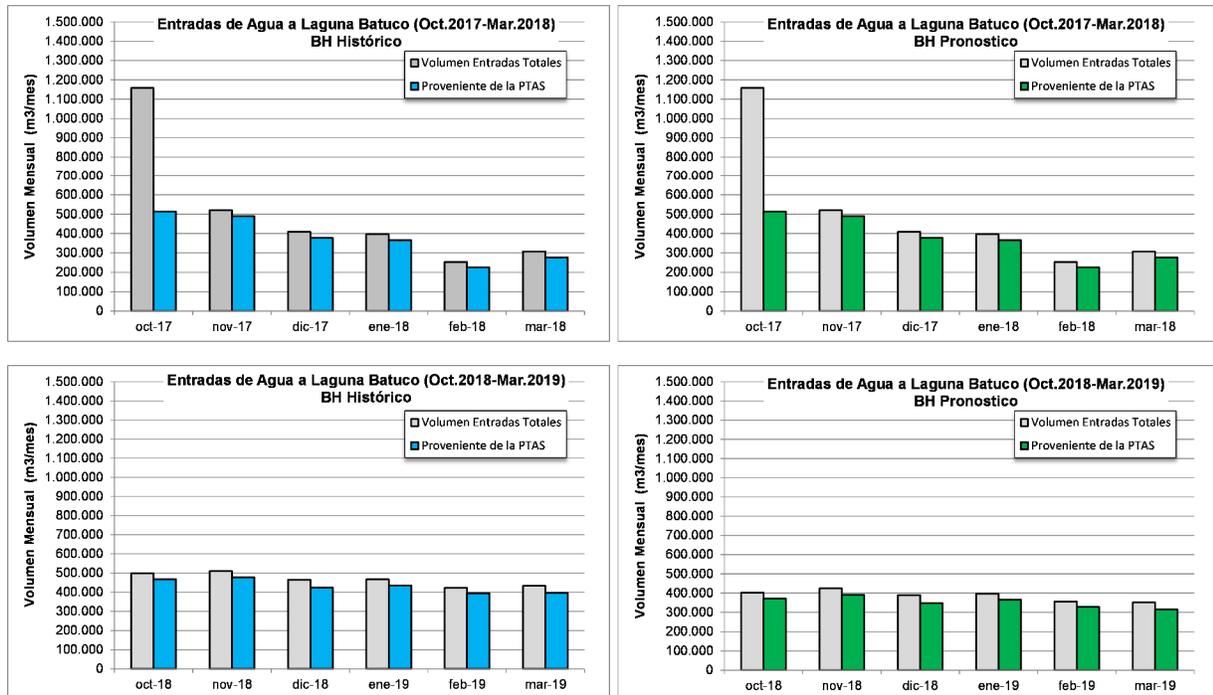
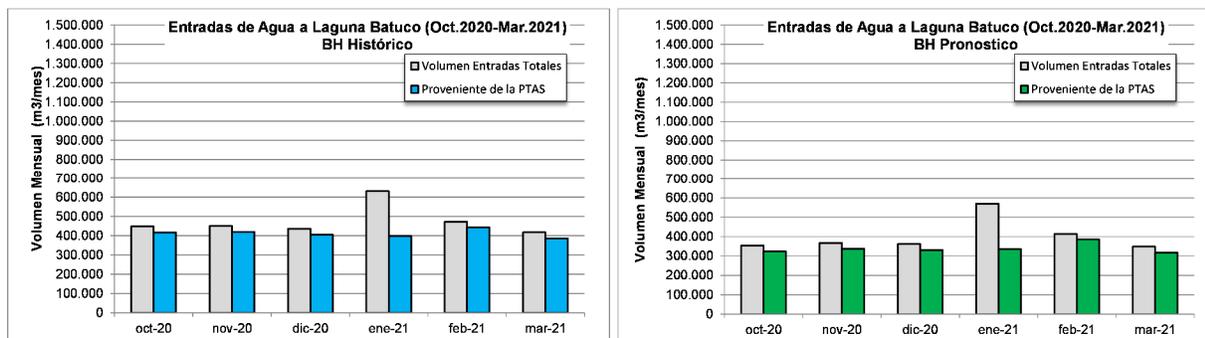
Figura N°5.1. Volumen mensual de aguas (calculado con el balance hídrico) que ingresan al Humedal Laguna Batuco; simulaciones para la condición histórica (columna izquierda, color azul) y para el pronóstico (columna a la derecha, color verde)

Se observa que en ambas condiciones, histórica y pronóstico, llegan aguas de La Cadellada a la laguna y su volumen corresponde al aporte más importante (en el período sin lluvias).

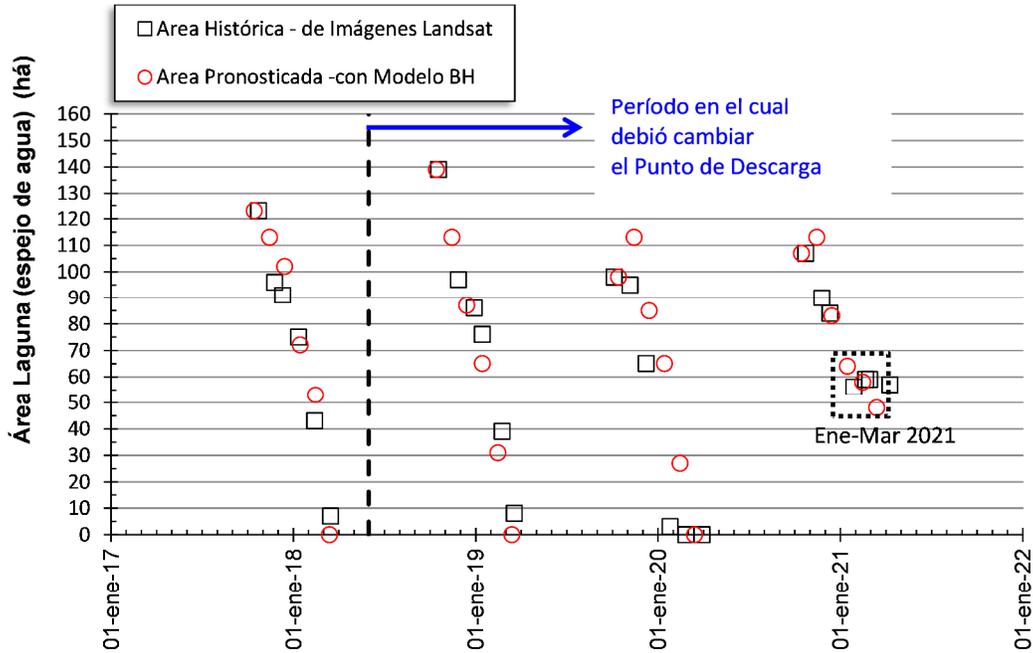
Figura N°5.2: Área de la Laguna Batuco (espejo de agua, en há) en su condición histórica (medida en imágenes Landsat) y pronosticada (si la descarga de La Cadellada se hubiese realizado íntegramente al estero Sin Nombre), asumiendo que el Derecho de Aprovechamiento de Aguas Superficiales constituido en el estero Sin Nombre se extrae completamente (3.000.000 m3/año). Fuente: Elaboración propia.

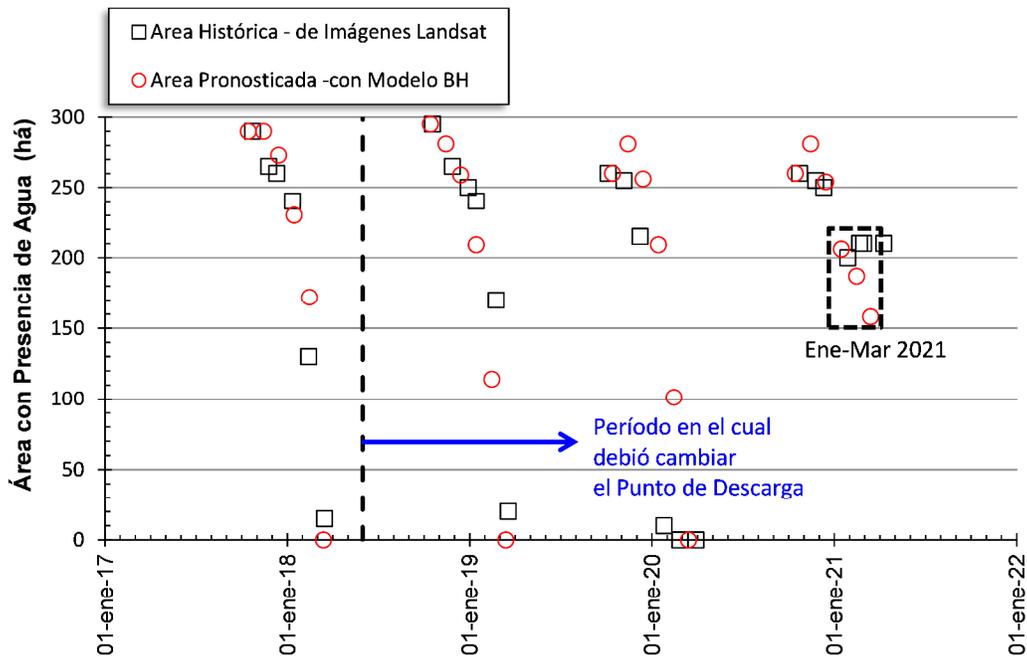
Figura N°5.3: Área Inundada de Agua en el Humedal Laguna Batuco (en há) en su condición histórica (medida en imágenes Landsat) y pronosticada (si la descarga de La Cadellada se hubiese realizado íntegramente al estero Sin Nombre, asumiendo que el Derecho de Aprovechamiento de Aguas Superficiales constituido en el estero Sin Nombre se extrae completamente (3.000.000 m3/año). Fuente: Elaboración propia.

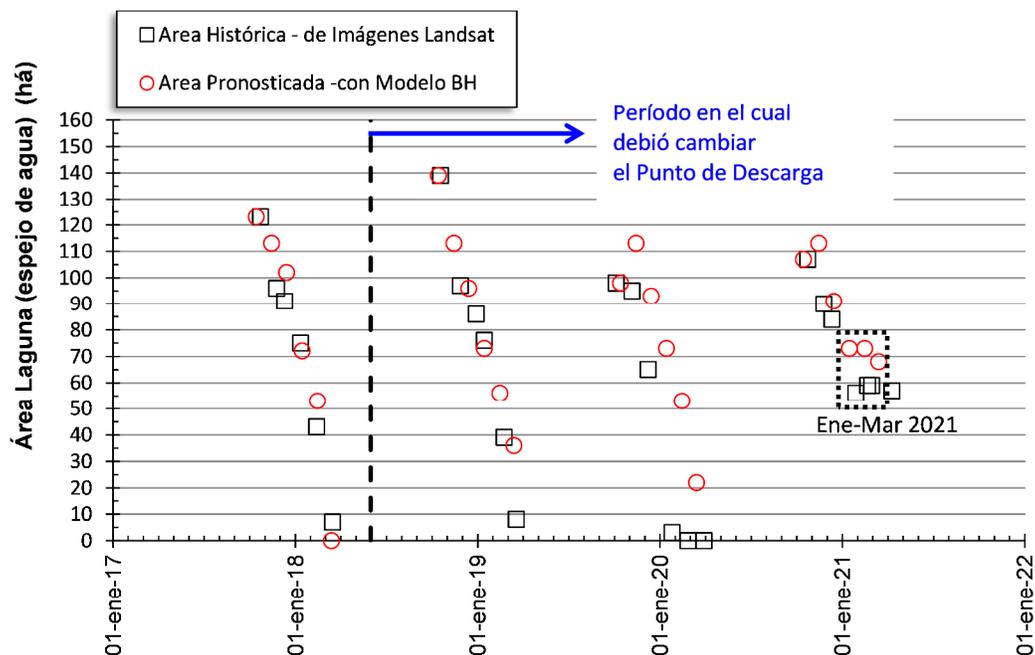
Figura N°5.4: Comparación del Área de la Laguna Batuco (espejo de agua, en há) en su condición histórica (medida en imágenes Landsat) y pronosticada, considerando que se extrae de estero Sin Nombre un 70% del volumen correspondiente al Derecho de Aprovechamiento de Aguas Superficiales constituido (aproximadamente 2.100.000 m³/año).. Fuente: Elaboración propia.

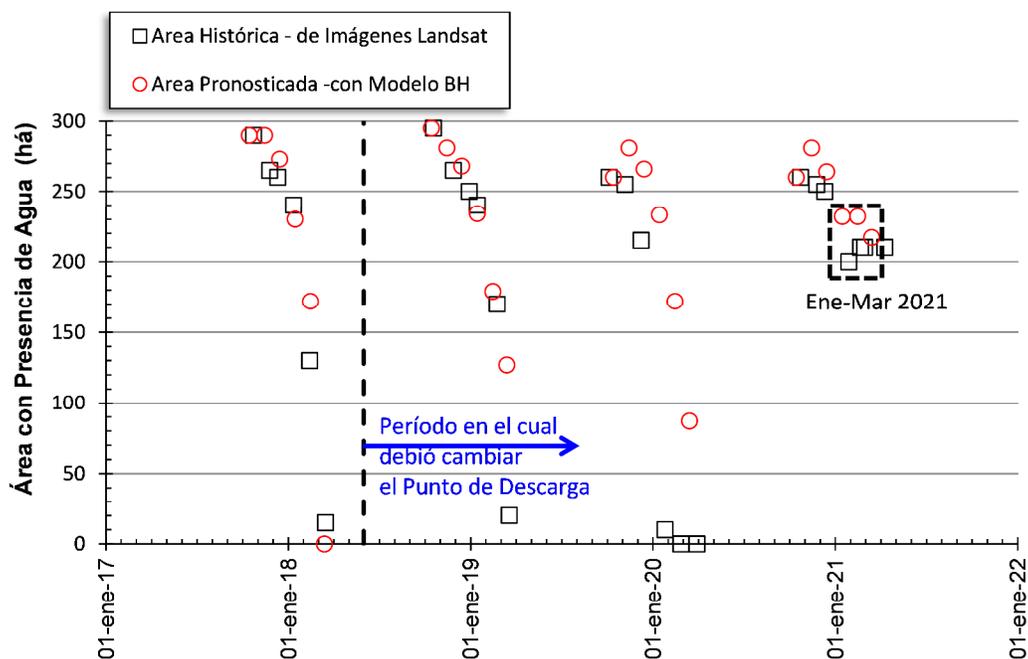
Figura N°5.5: Comparación del Área Total con presencia de agua en el Humedal de la Laguna Batuco (en há) en su condición histórica (medida en imágenes Landsat) y en la situación pronosticada, considerando que se extrae de estero Sin Nombre un 70% del volumen correspondiente al Derecho de Aprovechamiento de Aguas Superficiales constituido (aproximadamente 2.100.000 m³/año).. Fuente: Elaboración propia.

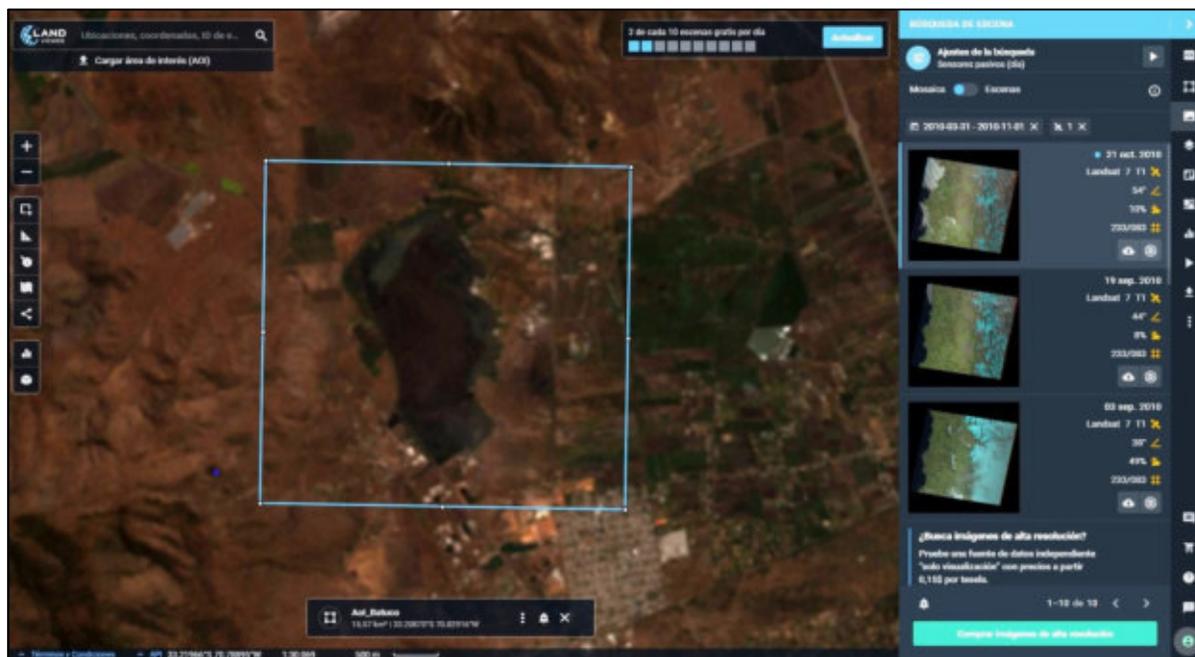
Figura N°A.1: Búsqueda de imágenes satelitales en <https://eos.com/landviewer>, sector Laguna Batuco.

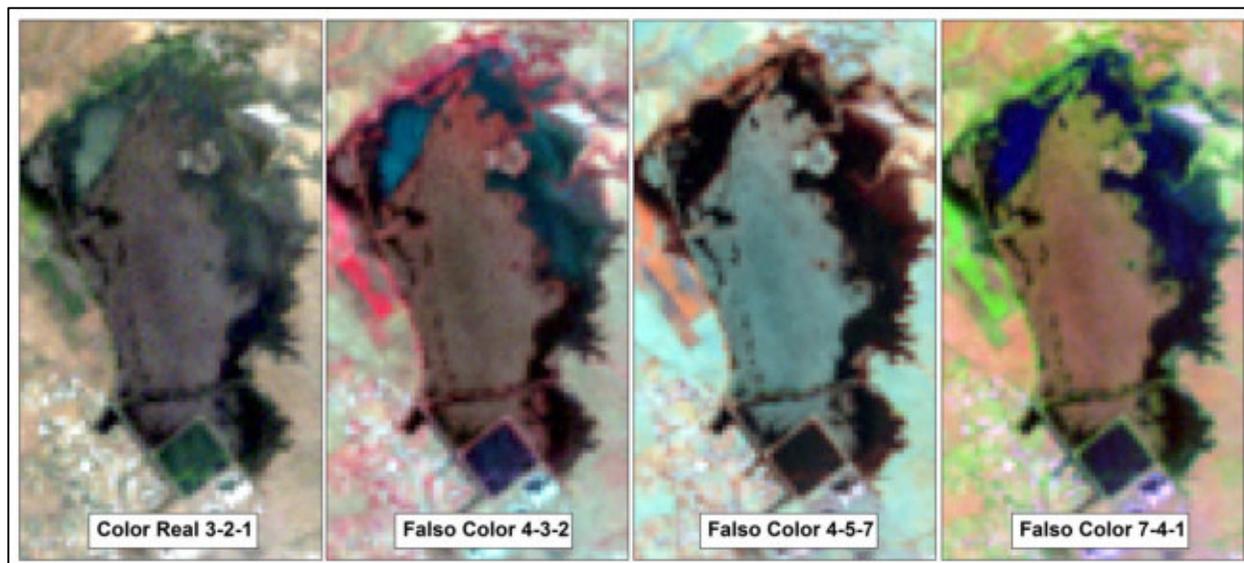
Figura N°A.2: Combinaciones de bandas espectrales generadas con Landsat 7, sector Laguna Batuco.

- ◆ **Imagen falso color 7-4-1 Landsat 7 (7-5-2 Landsat 8):** El uso de esta combinación es útil para identificar los límites entre el suelo, representados en varios tonos (anaranjados, rosados y/o violetas), y el agua, en tonos azules.

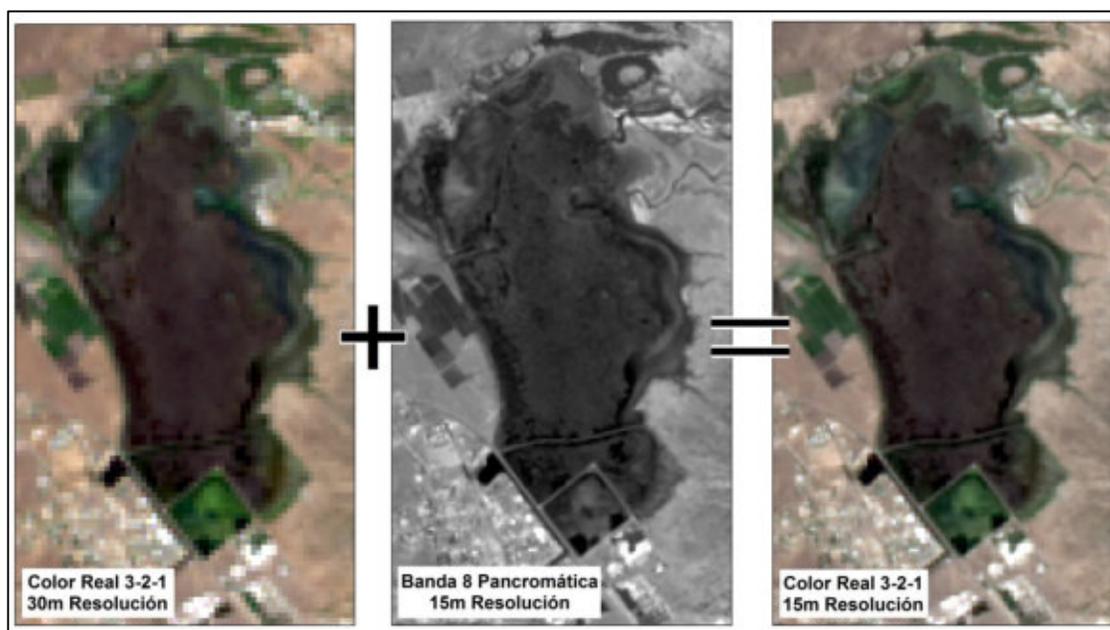
Figura N°A.3: Procesamiento Pan-sharpened con imágenes Landsat 8, sector Laguna Batuco.

Para mejorar la resolución espacial de 30 m a 15 m de pixel (o celda) en los satélites Landsat 7 y Landsat 8, se realizó un procesamiento de imágenes llamado “Pan-sharpened”, el cual en términos simples combina la resolución espacial de 15 m de la banda 8 pancromática, con las bandas ópticas (azul, verde, rojo e infrarrojos) de menor resolución, dando por resultado imágenes con combinaciones de bandas a 15 m (ver **Figura N°A.3**).

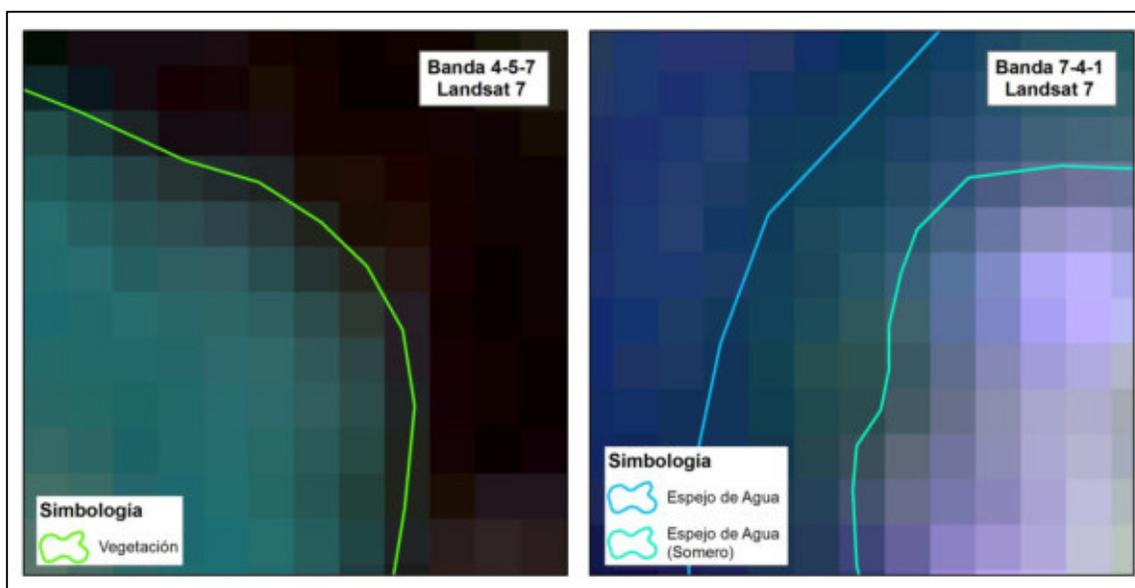
Figura N°4.4: Delimitación vegetación en humedal y de cuerpos de aguas.

Una vez considerados los parámetros de tonos interpretativos, se procedió a la delimitación de los bordes para los elementos de vegetación en humedal y cuerpos de aguas, con el objetivo final de generar cálculos de áreas. Hay que destacar que el área cubierta por un pixel (o celda) en las imágenes satelitales representa un valor promedio (de energía reflejada) de lo que existe realmente en esa área, por lo cual la delimitación no necesariamente se debe ajustar estrictamente a esta forma cuadrangular (ver **Figura N°A.4**).

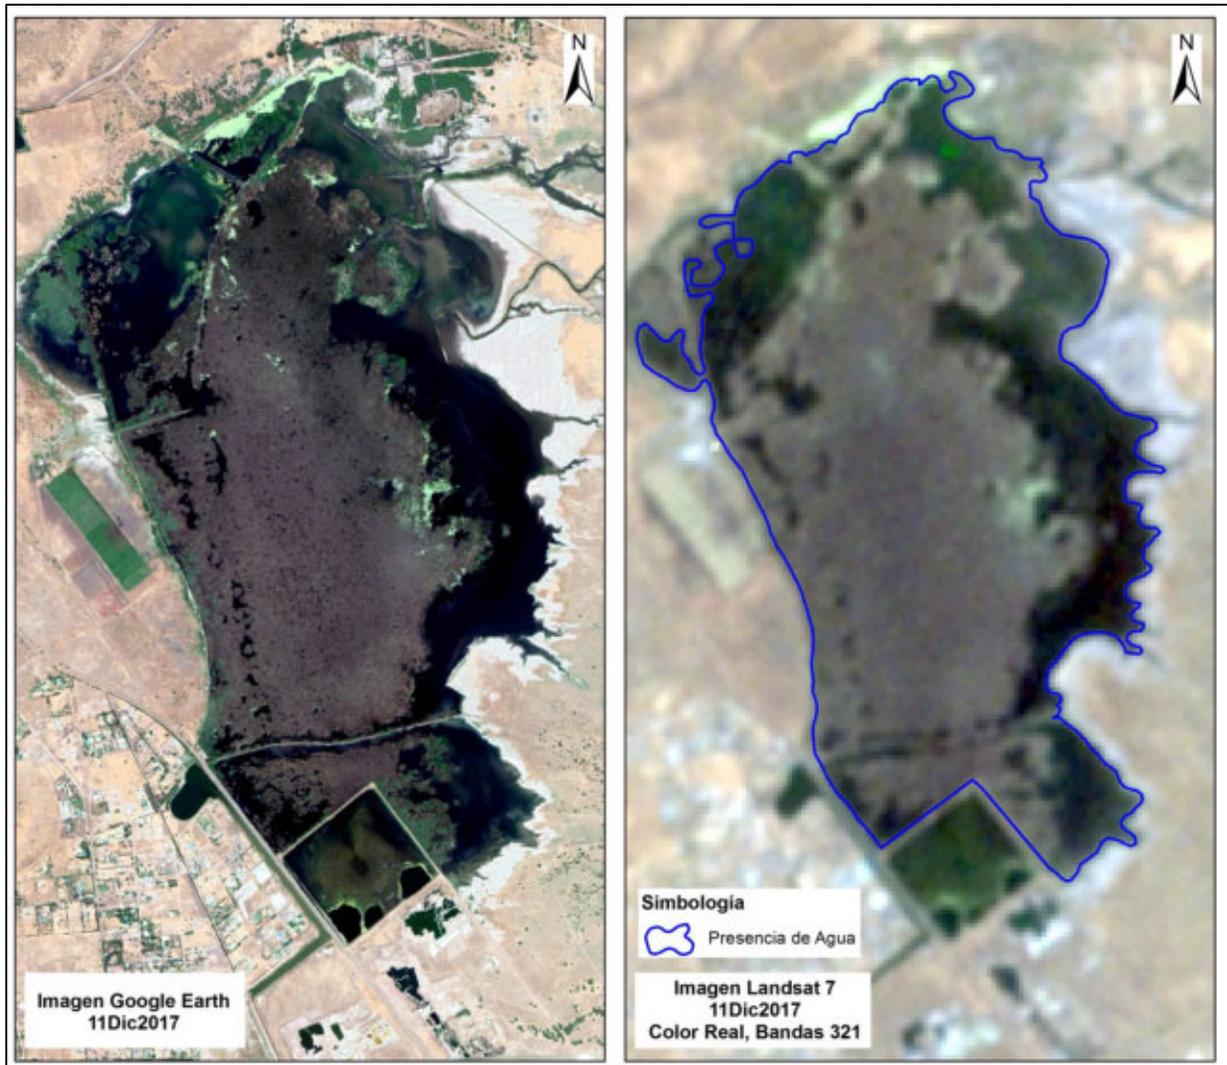
Figura N°A.5: Imagen Google Earth (izquierda) y delimitación de área “Presencia de Agua” (derecha en azul).

Debido a que las resoluciones espaciales que ofrecen los satélites Landsat (15 m y 30 m), no son las más adecuadas para la identificación requerida a este nivel de detalle, se tuvo que recurrir como recurso extra a imágenes disponibles en Google Earth en las fechas más cercanas a las utilizadas con las imágenes Landsat, ya que estas tienen mayor resolución espacial y es posible identificar con mejor claridad los sectores inundados y secos en la vegetación del humedal. Estas imágenes se pueden contrastar con las de Landsat y así estimar las áreas con un mayor grado de seguridad y validez para las fechas correspondientes (ver **Figura N°A.5**).

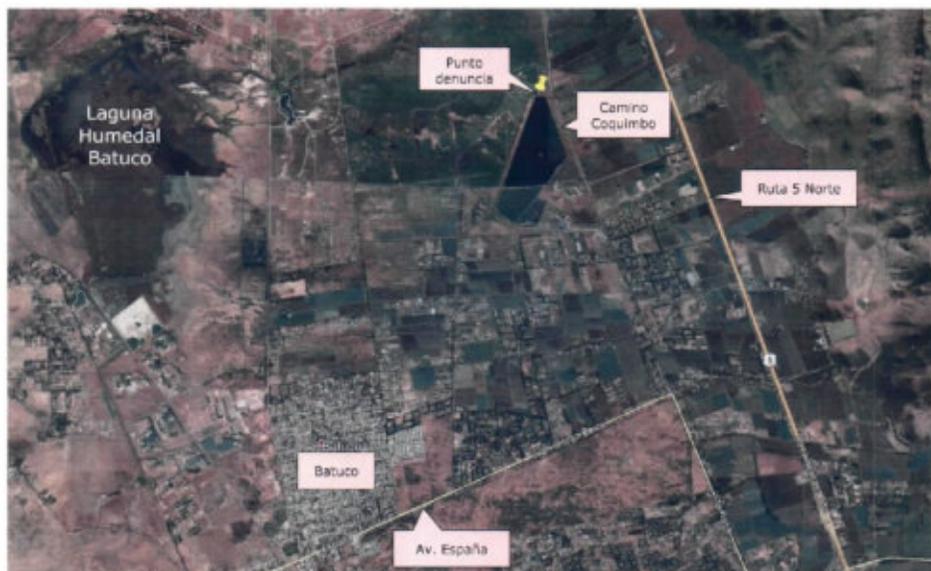
Imagen 1.

- 3.1 Fecha de visita : Jueves 24 de mayo de 2018.
- 3.2 Ubicación Geográfica : El lugar motivo de la denuncia se encuentra al costado sur del denominado Camino Coquimbo S/N, sector Batuco, comuna de Lampa. (Ver imagen satelital de apoyo 1 y 2, y Plano de Ubicación)
- 3.3 Coordenadas UTM, Datum WGS 84 / Huso 19 : Punto ubicación hechos denunciados y relevantes para fiscalización contenida en expediente FD-1301-53
Norte:6.325.102 m y Este:333.308 m
- Coordenadas tomadas con equipo GPSmap 60 CSx, marca Garmin, error de medición +/- 3 metros.

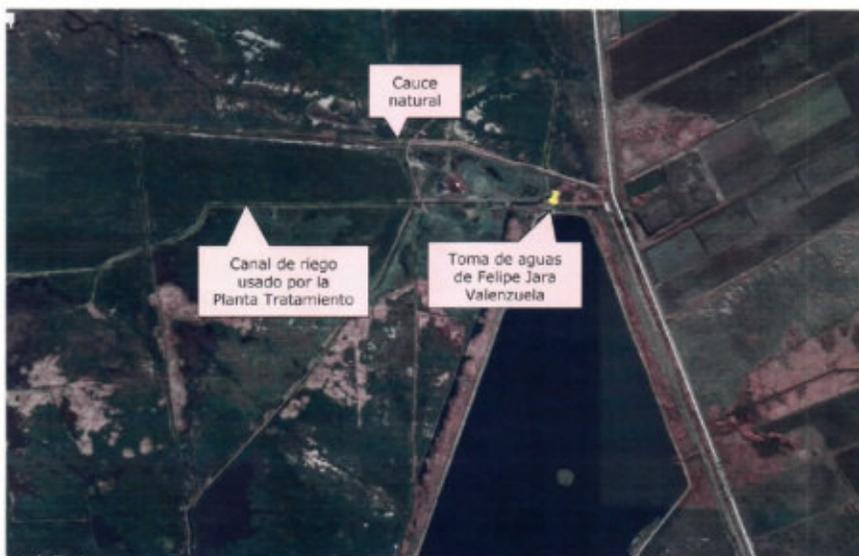
Imagen 3.

En terreno se verificó que existe una piscina o laguna mediante la cual se evacuan las aguas tratadas desde la planta de tratamiento La Cadellada. En el lado poniente de la laguna, en la intersección de las coordenadas UTM, Norte: 6.325.102 m y Este: 333.308 m, referidas al Datum WGS 84, existe una caseta donde están instaladas electrobombas que permiten habilitar una toma de agua directa desde la laguna para luego impulsarla mecánicamente en dirección poniente a través de tubería subterráneas, con el objeto de usarlas para el riego de terrenos de un señor identificado como Felipe Jara Valenzuela (ver Imagen satelital 3 y 4, y foto 1 y 2).

Por otra parte, a un costado de la toma de aguas del sr. Felipe Jara Valenzuela, existe una salida de aguas de modo gravitacional la cual es conducida por un canal artificial en dirección Sur con el objeto de regar los terrenos aledaños (ver fotos 2, imagen 3 y 4). Según el encargado de la planta de tratamiento, esta actividad se ha realizado desde que la planta entró en operación y sirve para mantener la pradera o vega del sector del humedal. Se señaló que esta actividad no está regida por una Resolución de Calificación Ambiental, pero que dentro de algunos meses, entrará a regir la materialización de un proyecto denominado "Reconversión Tecnológica Planta de Tratamiento de Aguas Servidas La Cadellada", conforme RCA N° 135, de 23 de marzo de 2012, por lo cual deberán descargar las aguas a un dren natural ubicado a unos 20 metros del límite poniente actual de la laguna o piscina y a unos 11 metros del camino Coquimbo, las que luego escurrirán gravitacionalmente en dirección sur hacia la Laguna del Humedal Batuco, para lo cual ya se hicieron obras de descargas ubicadas al costado del camino Coquimbo (ver imagen 4).

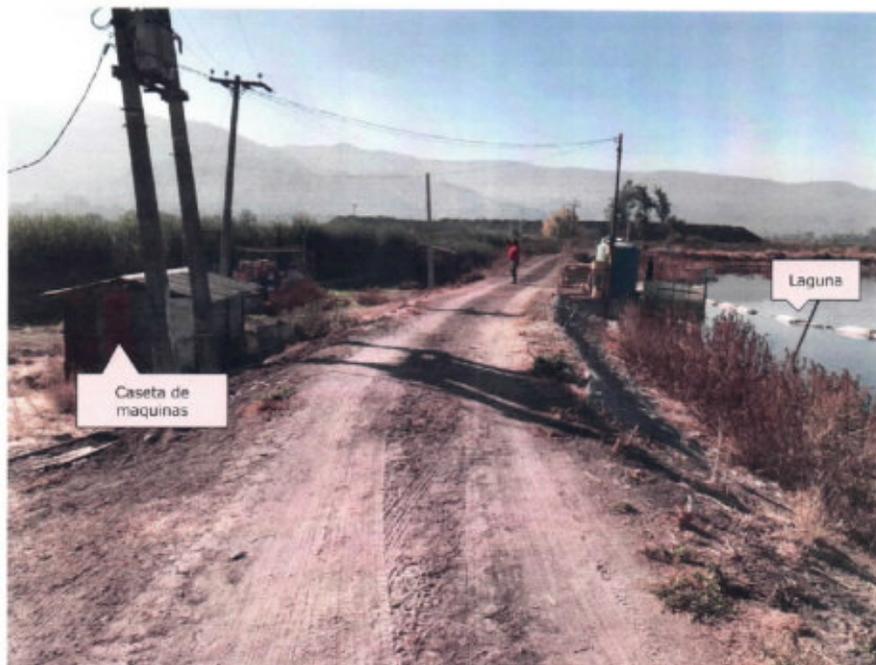
Foto 1. Laguna o piscina de Planta de Tratamiento La Cadellada, limite poniente.
