**Ref.: RES. EX. N°1/ ROL D-169-2020. Formula cargos que indica.
RES. EX. N° 5/ ROL D-169-2020. Previo a resolver incorpórese observaciones al Programa de Cumplimiento presentado por Sacyr Aguas Chacabuco S.A.
Carta SAC 119-21. Entrega PdC con observaciones incorporadas.
Carta SAC 127-21. Entrega antecedentes complementarios.
Mat: Entrega informe técnico complementario al Programa de Cumplimiento.**

RETRASO EN CAMBIAR EL PUNTO DE DESCARGA DE LAS AGUAS TRATADAS DE LA CADELLADA

Informe de Análisis y Evaluación de Efectos En Humedal Laguna Batuco

GP-INF-S-686, Rev. Q

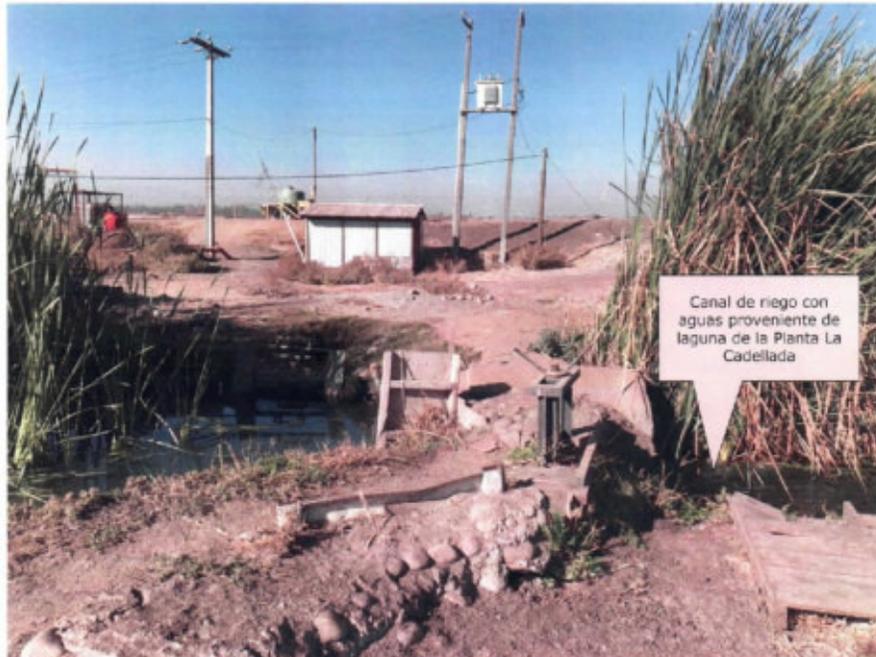
Foto2. Canal a la salida de la Laguna o piscina de la Planta de tratamiento La Cadellada.

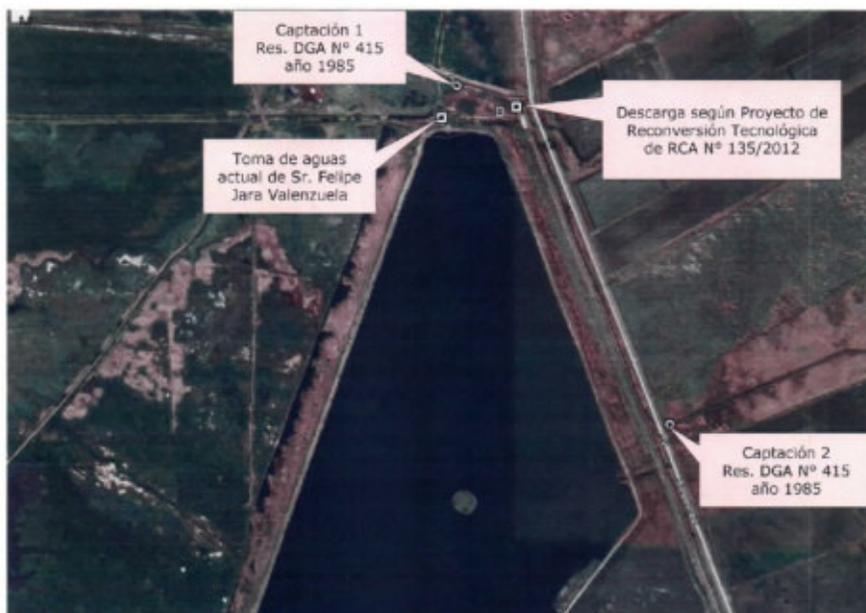
Imagen 5. Puntos de captación señalados en la Resolución D.G.A. N° 415, de 11 de octubre de 1985, replanteados según coordenadas UTM, Datum WGS 84, Huso 19.
