Junto con saludar, por esta vía hacemos entrega de la presentación del **Programa de Cumplimiento Refundido**, correspondiente a las observaciones realizadas en Resolución Exenta N° 5 ROL D-009-2021, de la empresa Cultivos Yadran S.A.

**Ref.: Programa de Cumplimiento Refundido Centro  
Melchor 717, SIEP 110741.**

**Mat.: Resolución Exenta N° 5 / ROL D-009-2021**

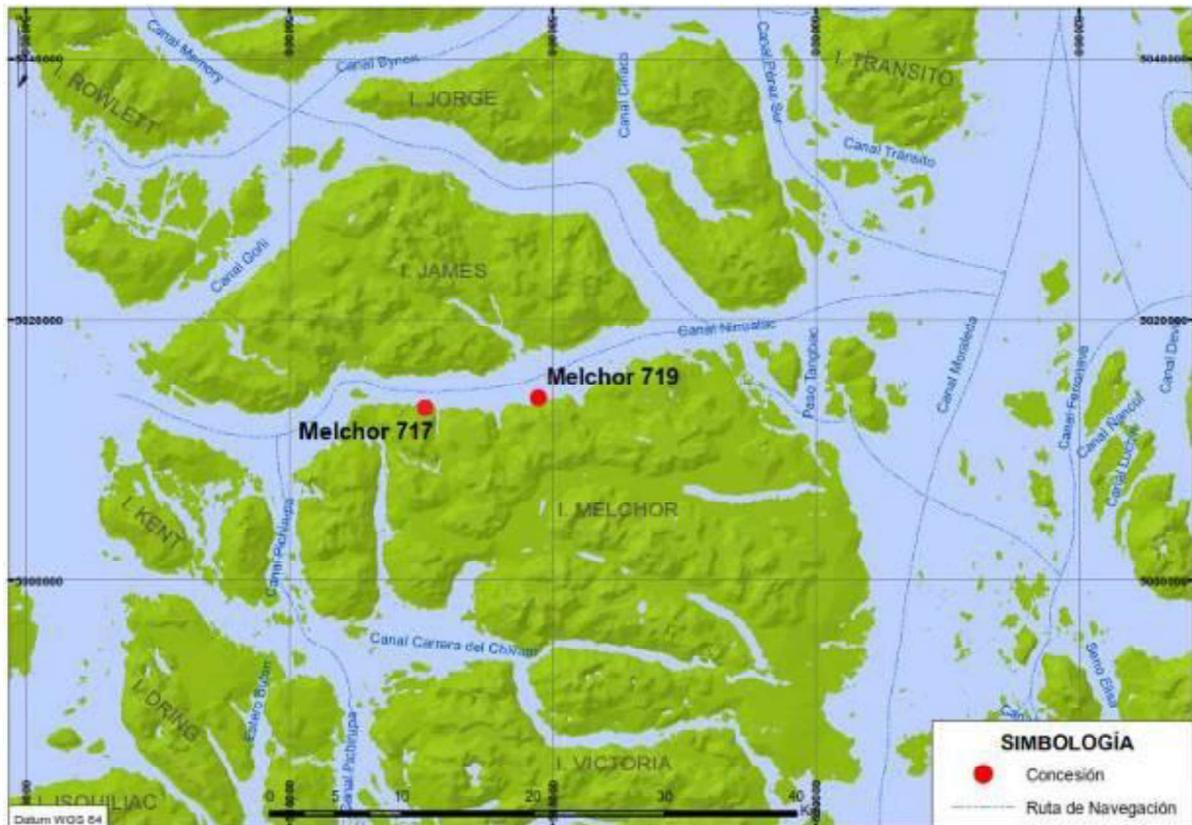
**Rutas de navegación comercial y turísticas.** Fuente: *Estudio de Paisaje y Turismo CES Melchor 719.*

El lugar donde se emplaza el centro de cultivo **Melchor 717**, corresponde íntegramente a una porción de agua y fondo, sin instalaciones en tierra, ubicada a 8 km aproximadamente del centro de cultivos Melchor 719, del cual se desprende información paisajística del Canal Ninualac en su Estudio de Paisaje y Turismo, Plancton Andino, 2016.

Las embarcaciones que se movilizan por este cuerpo de agua están relacionadas solo con traslado a expediciones turísticas, comerciales y/o abastecimiento a la actividad acuícola predominante a través del Canal Ninualac. Por tanto, es posible consignar que NO se presentan actividades Turísticas aledañas al centro de cultivo.

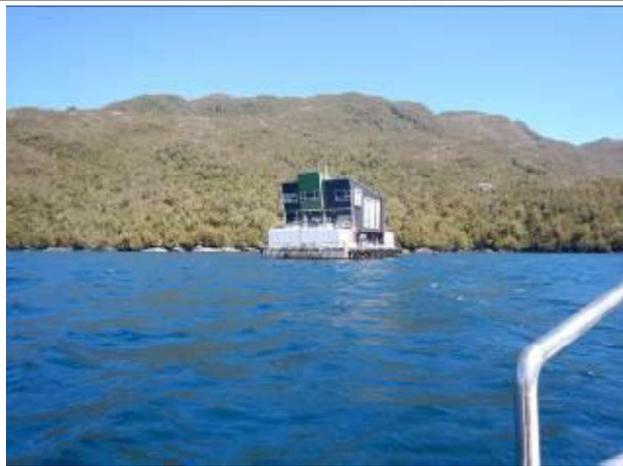
T-1.- 50 m

El registro fotográfico se realizó en 2 transectas a 50, 500, 1.000 y 2.000 metros, con dirección **Noroeste** en la transecta 1 (**T-1**) y con dirección **Noreste** en la transecta 2 (**T-2**).

A 50 m de distancia, se tiene un plano abierto y detallado de norte a sur. Sin embargo, a medida que aumenta la distancia se van perdiendo los detalles de los artefactos navales desde los 500 m llegando a ser no perceptibles a los 2000 m, pasando a ser parte de la geomorfología del paisaje, hasta el punto en que no resulta posible distinguir entre las estructuras que están en la concesión y fuera, formado un punto focal único.

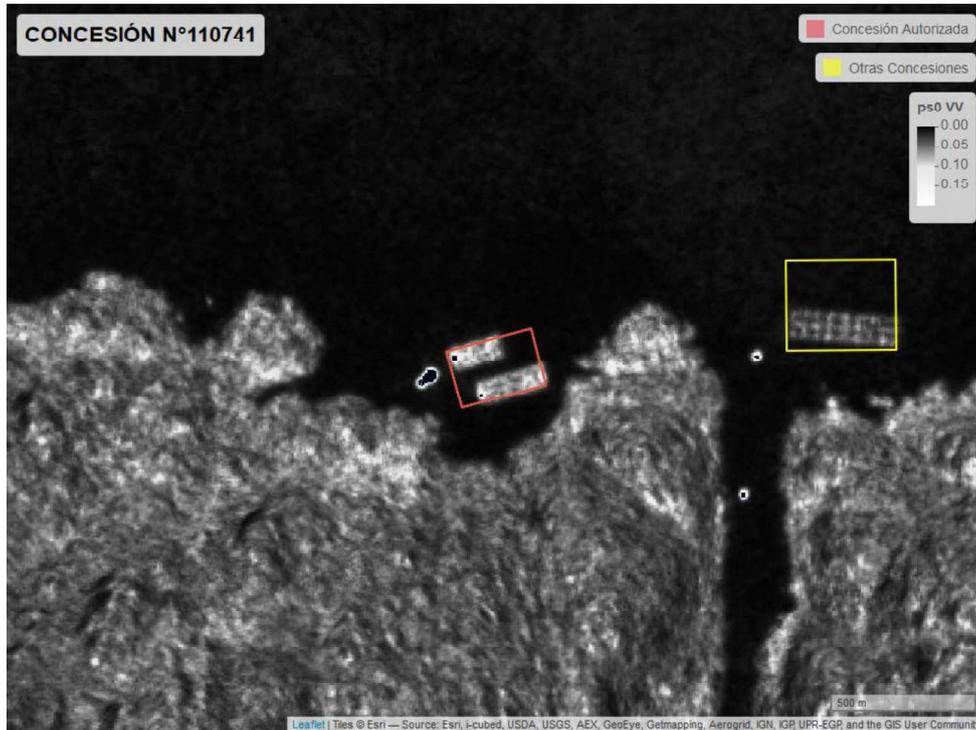
## MAPA UBICACIÓN DEL CES RESPECTO DE LOS LÍMITES ESPACIALES DEL POLÍGONO DE CONCESIÓN DE ACUICULTURA EN EL CUAL FUE AUTORIZADO PARA REALIZAR SU OPERACIÓN

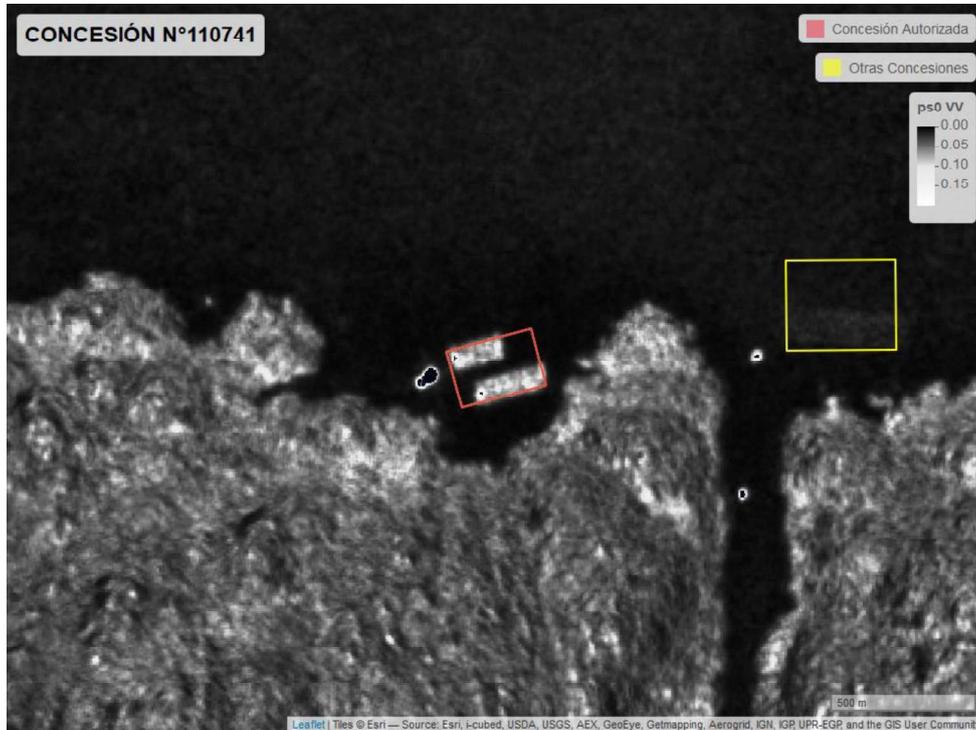
## MAPA UBICACIÓN DEL CES RESPECTO DE LOS LÍMITES ESPACIALES DEL POLÍGONO DE CONCESIÓN DE ACUICULTURA EN EL CUAL FUE AUTORIZADO PARA REALIZAR SU OPERACIÓN

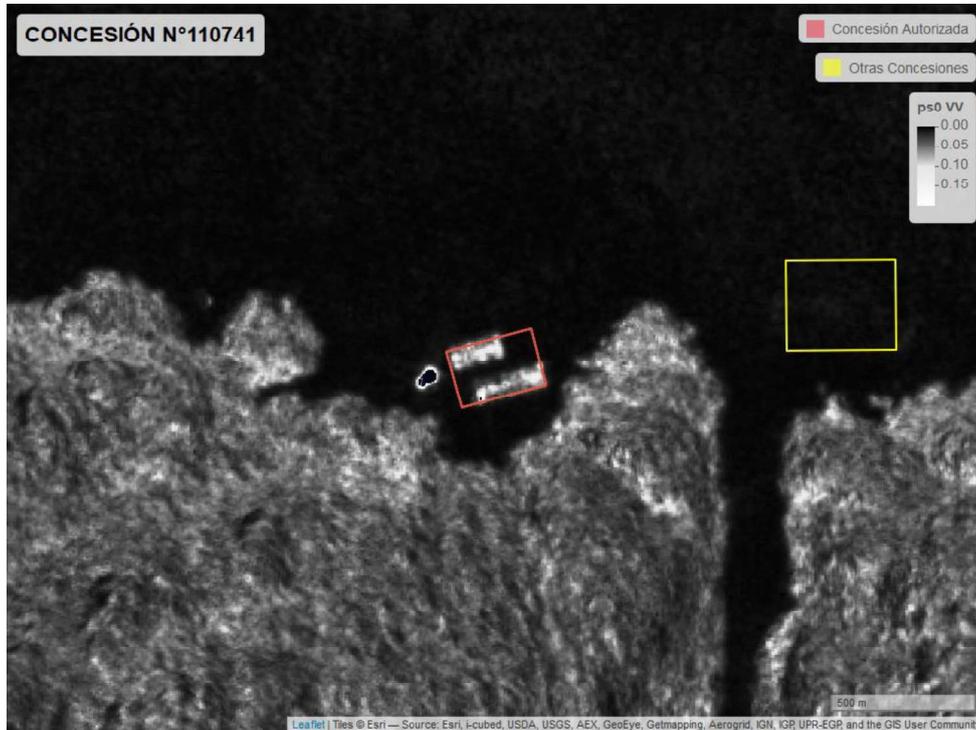
## MAPA UBICACIÓN DEL CES RESPECTO DE LOS LÍMITES ESPACIALES DEL POLÍGONO DE CONCESIÓN DE ACUICULTURA EN EL CUAL FUE AUTORIZADO PARA REALIZAR SU OPERACIÓN

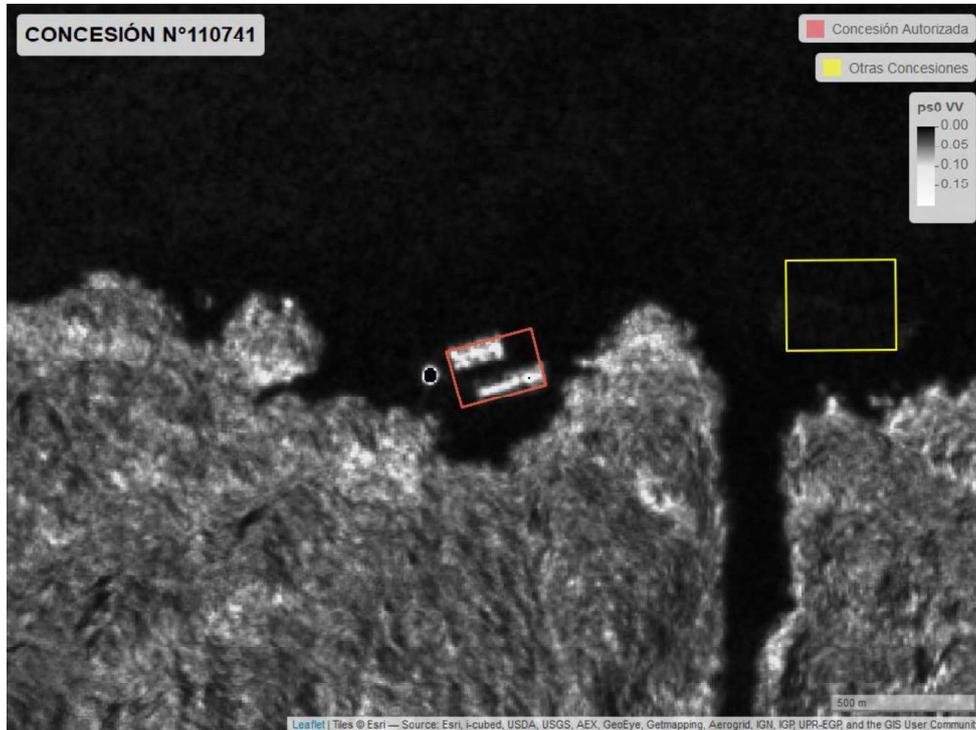
## MAPA UBICACIÓN DEL CES RESPECTO DE LOS LÍMITES ESPACIALES DEL POLÍGONO DE CONCESIÓN DE ACUICULTURA EN EL CUAL FUE AUTORIZADO PARA REALIZAR SU OPERACIÓN

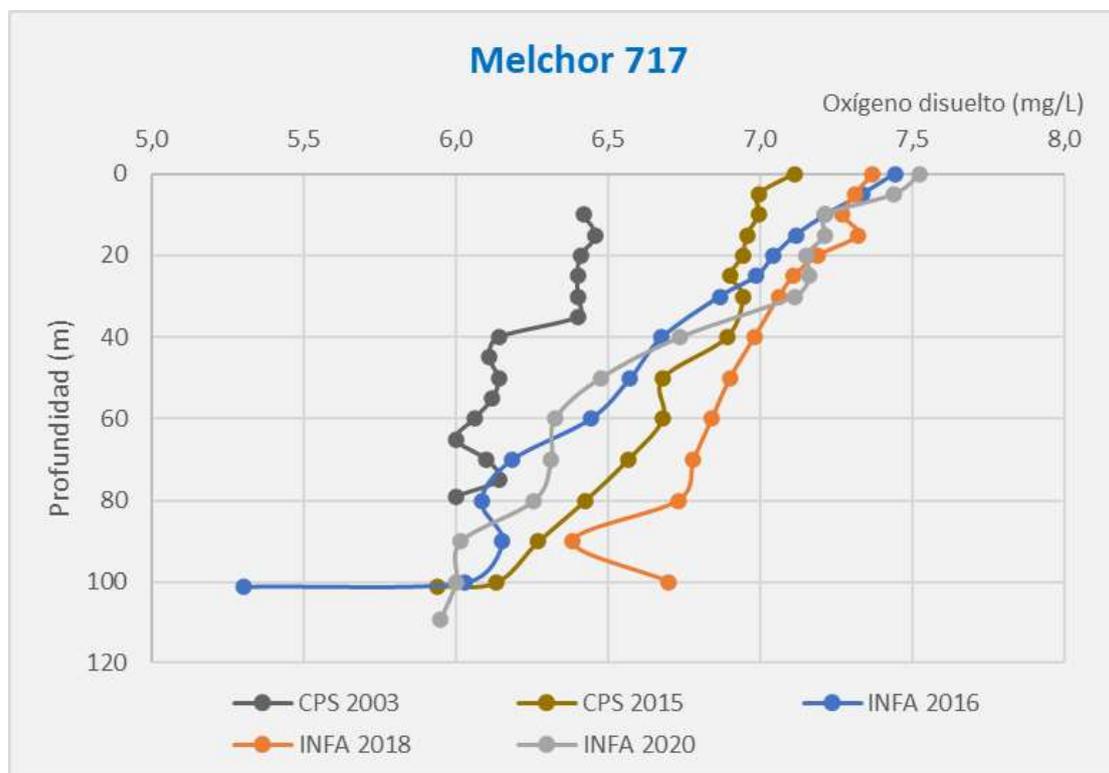
Gráficos: Resumen de resultados de perfiles de Oxígeno.

Para la categoría 5, se mide en la columna de agua, perfiles de concentración de oxígeno disuelto, los resultados promedio de cada monitoreo, presentan buenos niveles de oxigenación, con rangos que van desde **5,3 a 7,9 mg/L**.

Considerando sólo los valores a 1 metro del fondo marino, las mediciones presentan rango de **5,3 a 6,7 mg/L**, para los diferentes monitoreos del centro de cultivo. De acuerdo a algunos reportes científicos, la hipoxia se define como concentraciones menores a 2 mg/L (Hofmann, et al. 2011), también se indica que el límite subletal para invertebrados bentónicos oscila entre 15 a 124  $\mu\text{molO}_2/\text{kg}$ , es decir 0,5 a 4,1 mg/L (Vaquer-Suryer & Duarte, 2008); otro estudio señala un valor teórico donde el límite es de 2,86 mg/L, pero al realizar estudios experimentales, se identificó un rango para 8 especies bentónicas del Atlántico nororiental, de 0,7 a 1,43 mg/L (Rosemberg et al., 1991).

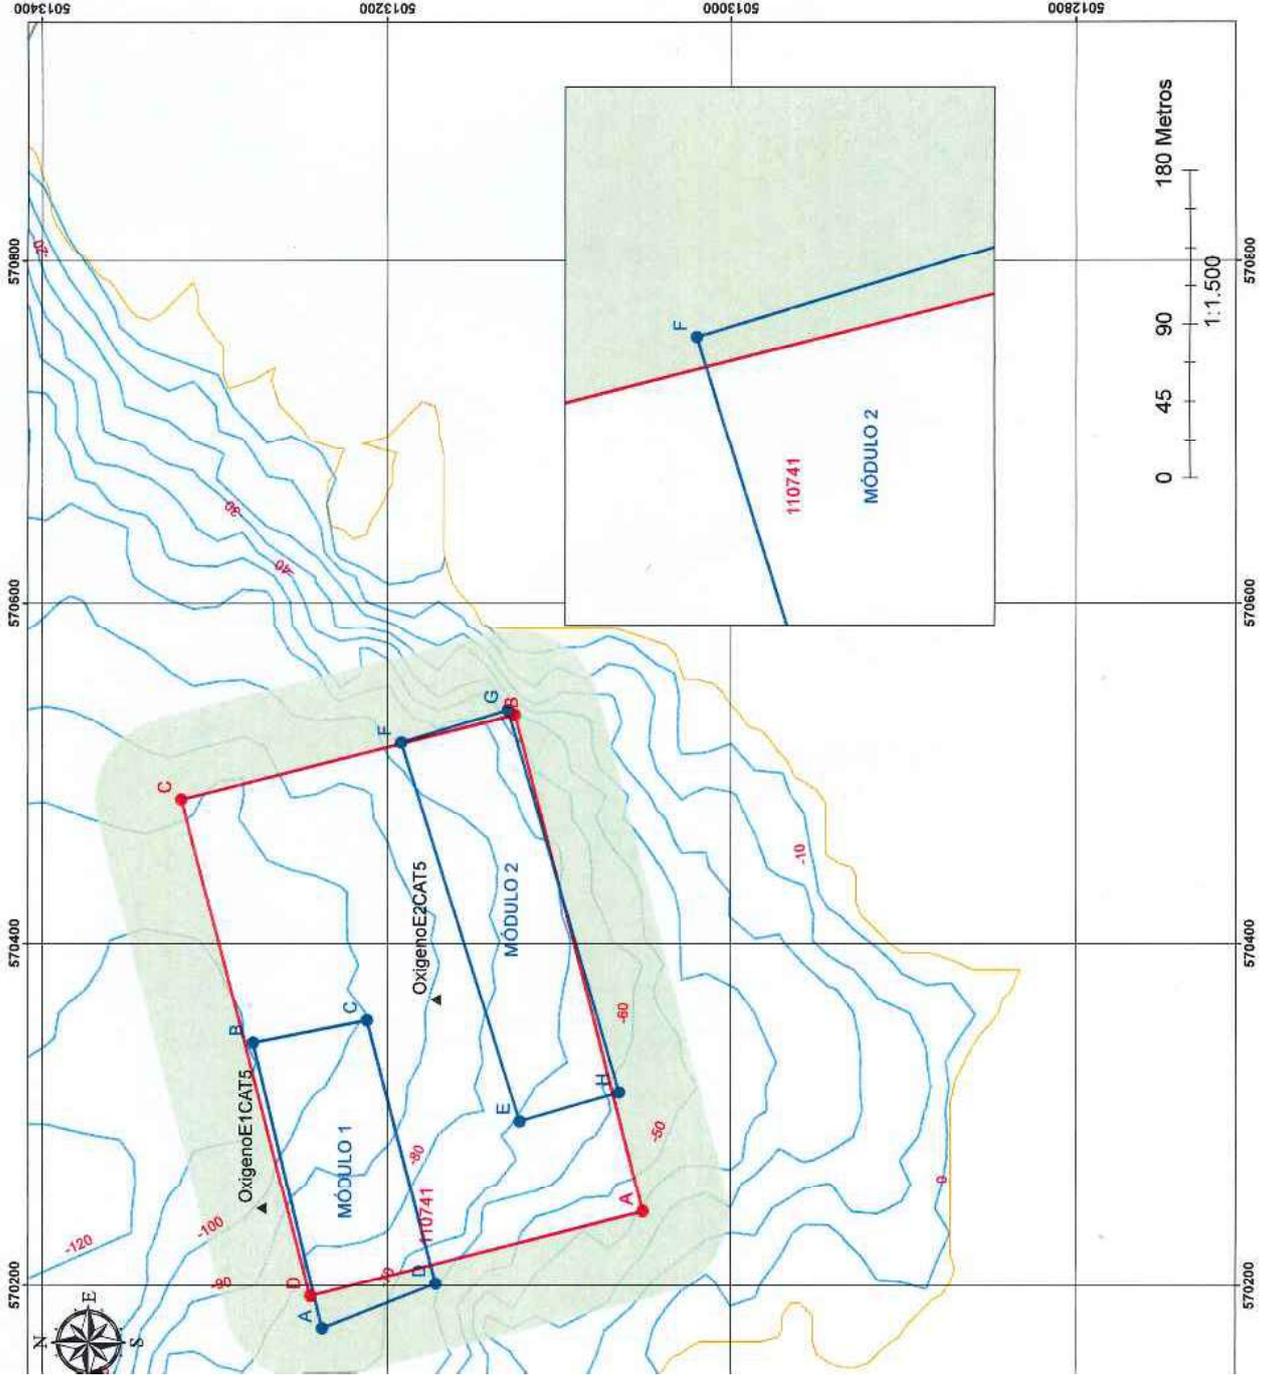
# REVISIÓN INFA CENTRO 110741 02-02-2018 REGIÓN DE AYSÉN DEL GENERAL CARLOS IBÁÑEZ DEL CAMPO

▲ ESTACIONES DE MUESTREO 02-02-2018
