MAT. : Presenta Programa de Cumplimiento Refundido.

REF. : Rol D-142-2021.

Aldo Poblete Flores, en representación de Peteroa Energy SpA, ambos ya individualizados, en procedimiento sancionatorio Rol D-142-2021, a la señora Fiscal Instructora, respetuosamente, digo:

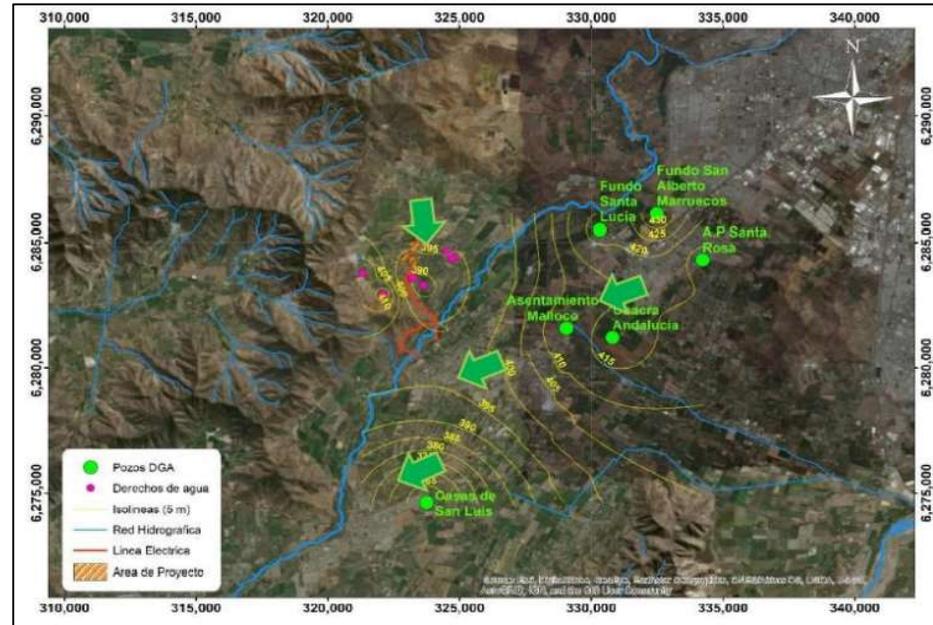
vi) Las aguas subterráneas proyectan un predominio de recarga del acuífero al Río Mapocho, tal como se ve en la siguiente imagen:

Mapa piezométrico del área de estudio con predominio de recarga al río
Fuente: Caracterización Hidrogeológica DIA “Parque Fotovoltaico Los Corrales del Verano”, 2019

vii) Ello es relevante, pues se estima que el Río Mapocho (Humedal El Trapiche) corresponde a una corriente ganadora, permitiendo establecer que las aguas extraídas y dispuestas en este ecosistema son las mismas que terminarán recargando el cauce fluvial; esto dado que el acuífero libre ubicado por debajo de la zona no saturada presenta una composición aluvial de material granular con alta capacidad de permeabilidad, generándose una relación de las aguas subterráneas y superficiales como se observa en la conceptualización de la siguiente imagen:

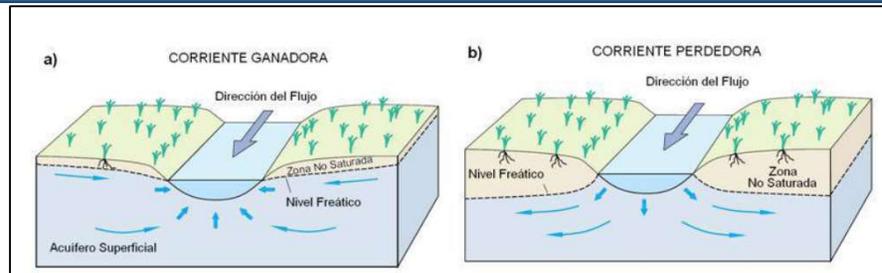
Conceptualización sistema río-acuífero
Fuente: Modificado de Winter et al., 1998.

Por lo tanto, es posible descartar la generación de efectos negativos sobre la calidad de las aguas del Humedal El Trapiche derivados de la descarga de aguas afloradas sin ejecutar la totalidad de las medidas establecidas en la RCA N° 401/2019, ya que no existió utilización alguna del volumen de agua drenado (pues éste está presente en el actual sistema hídrico); no se produjo contaminación (como lo corroboraron los análisis practicados); las aguas afloradas tienen la misma calidad natural y forman parte del mismo sistema hídrico, de las cuales el Humedal El Trapiche se nutre (se trata de las mismas aguas).

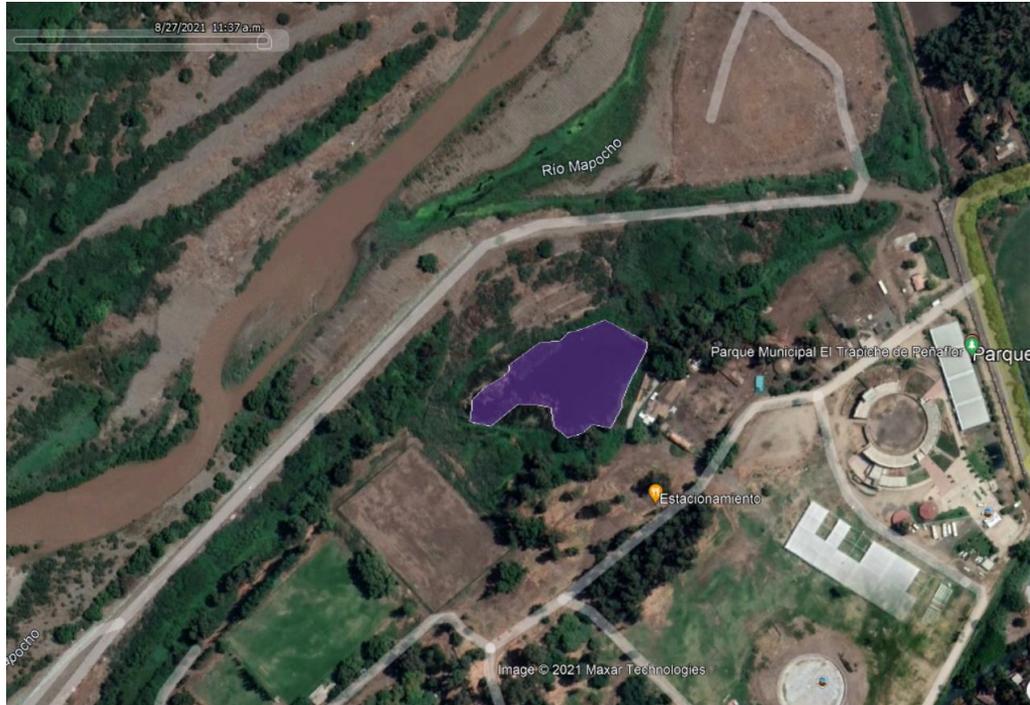
Figura 2. Ubicación del humedal

El área de estudio se visualizan aparentemente zonas de hábitat potencial de Fauna Ictica, siendo toda el área de investigación., se utilizarán solo puntos cercanos a la orilla.

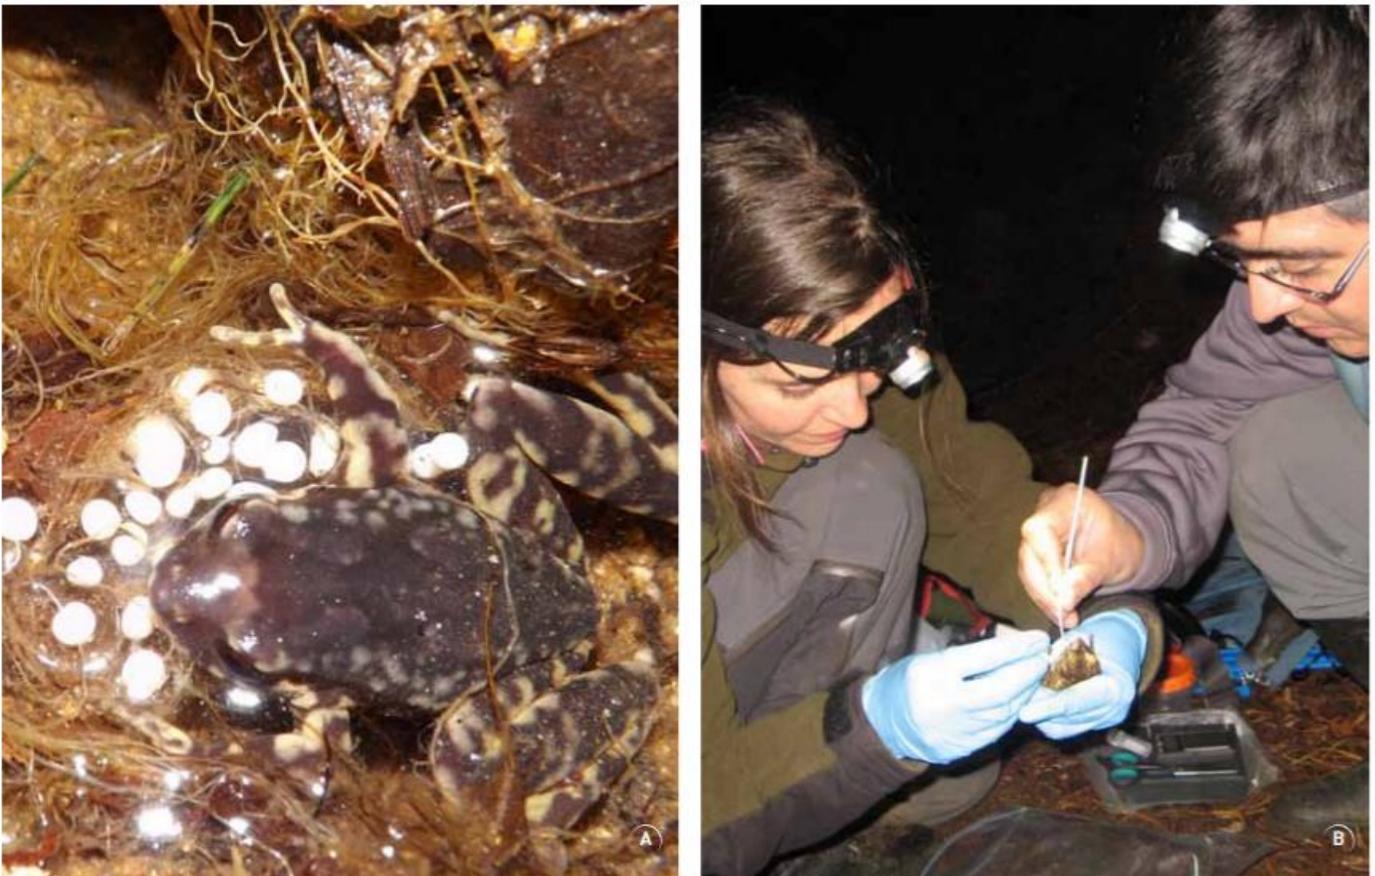
Figura 1. Imagen de captura de anfibios y posterior identificación

Se debe completar en total un esfuerzo de muestreo suficiente para su identificación. Apoyado de gancho herpetológico o captura manual, mediante el uso de guantes.

Las colectas se deben efectuar forma manual o con ayuda de gancho herpetológico.
