**JAIME ESTEBAN OÑATE HENRIQUEZ**, Abogado, cédula de identidad N° 18.197.156-8, en representación de la Ilustre Municipalidad de Lanco, en autos sobres procedimiento sancionatorio en causa D-004-2021, con el debido respeto digo:

# INFORME RESPUESTA PROCESO SANCIONATORIO PTAS MALALHUE

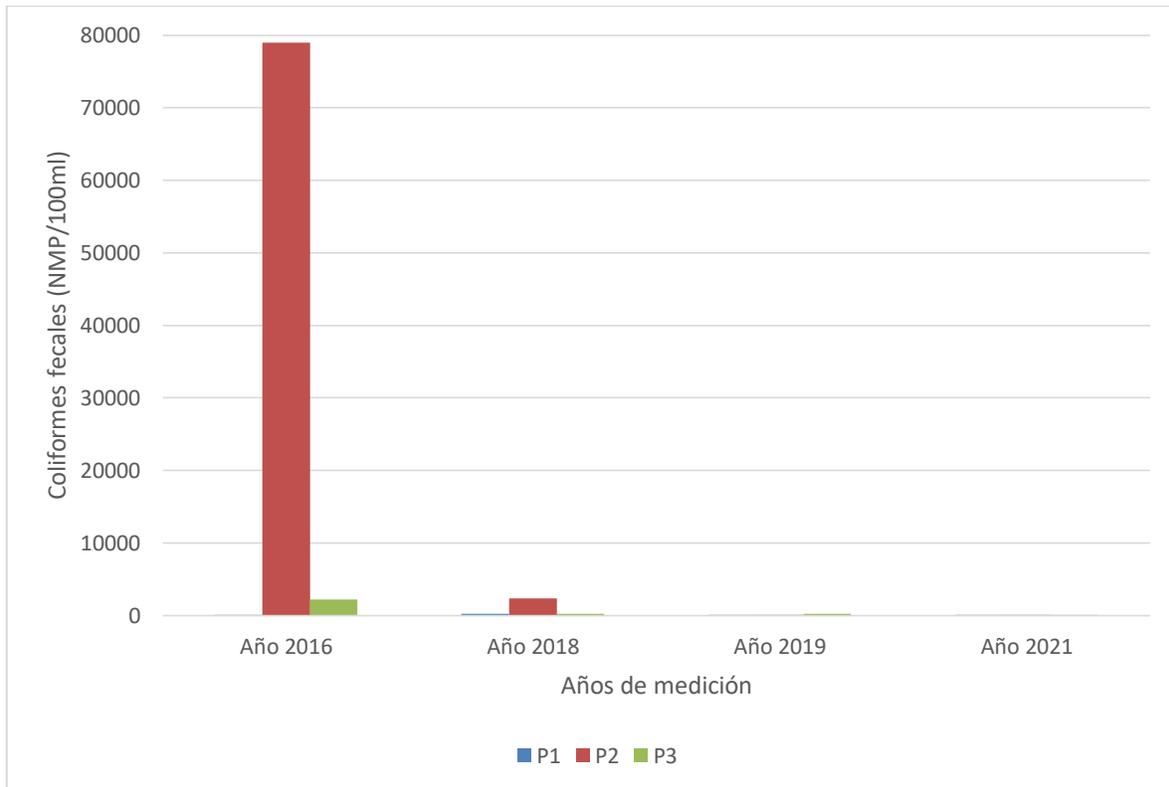
Figura 2. Variación concentración coliformes fecales periodo 2016 - 2021.

De acuerdo a lo observado en los resultados de las estaciones analizadas en cada periodo, se observa que el parámetro que supera significativamente corresponde a los coliformes fecales, principalmente en los años 2016 y 2018. Los coliformes fecales son microorganismos con una estructura parecida a la de una bacteria común que se llama *Escherichia coli* y se transmiten, normalmente, en el intestino del hombre y en el de otros animales. Hay diversos tipos de *Escherichia*; algunos no causan daño en condiciones normales y otros pueden, incluso, ocasionar la muerte. Formas patógenas de *Escherichia* y

En la Figura 2 se presenta la variación de la concentración de coliformes fecales presente en cada estación analizada y para cada año, en donde se puede observar el notorio aumento en la concentración en la zona de descarga para el año 2016 lo que conlleva a efectos negativos a la salud de las personas y vida animal que utilicen el agua del cauce. Con el objetivo de poder observar de mejor manera una comparación respecto a la normativa se desarrolla un gráfico solo para el periodo 2018 a 2021 (Figura 3), en donde se puede observar el decaimiento de la concentración sobre la normativa, hasta alcanzar concentraciones en el año 2021 de 70 NMP/100ml en el Punto 2 y de 27 NMP/100ml en el Punto 3. Por lo tanto, se plantea que la PTAS de la localidad de Malalhue no genera efectos negativos sobre el medio ambiente y la salud de las personas al mantener una correcta operación de la planta.

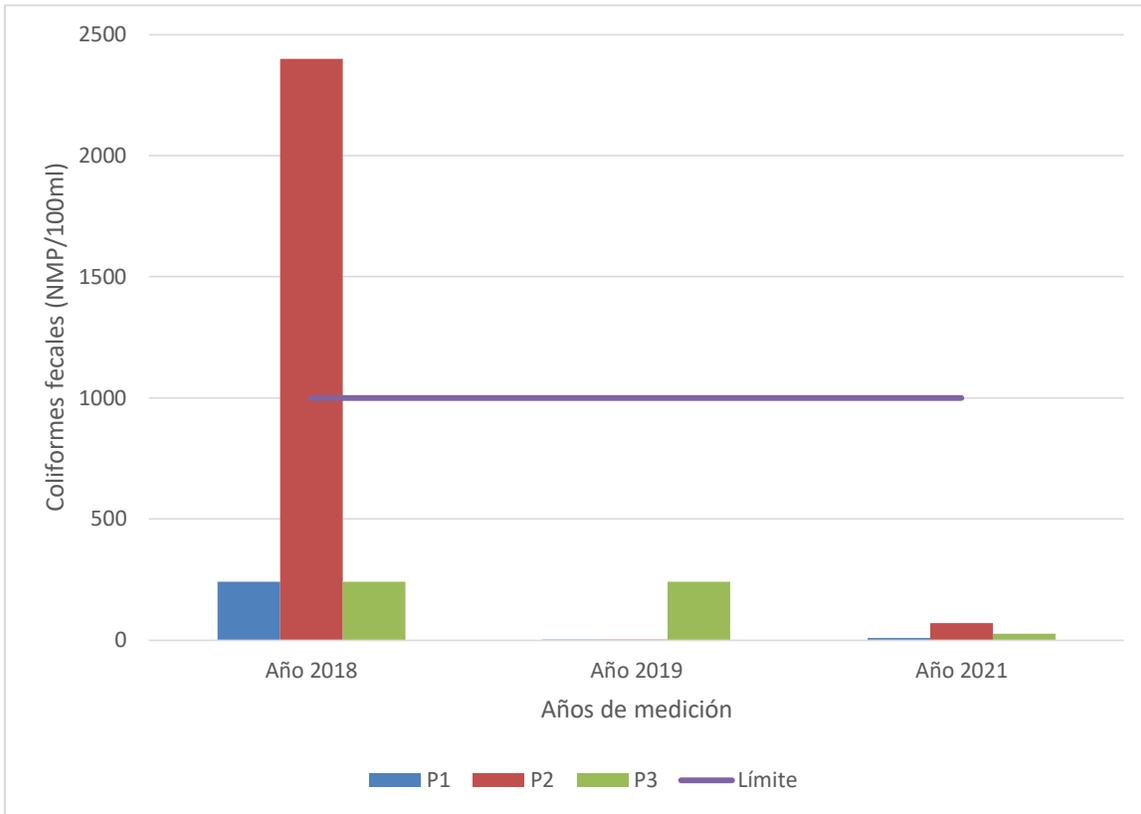
Figura 3. Variación concentración coliformes fecales periodo 2018 - 2021.
