En lo Principal: **PRESENTA PROGRAMA DE CUMPLIMIENTO REFUNDIDO;**
Apartado: **ACOMPaña DOCUMENTOS;**

SUPERINTENDENCIA DEL MEDIO AMBIENTE

B. HECHO CONSTITUTIVO DE INFRACCIÓN N° 1

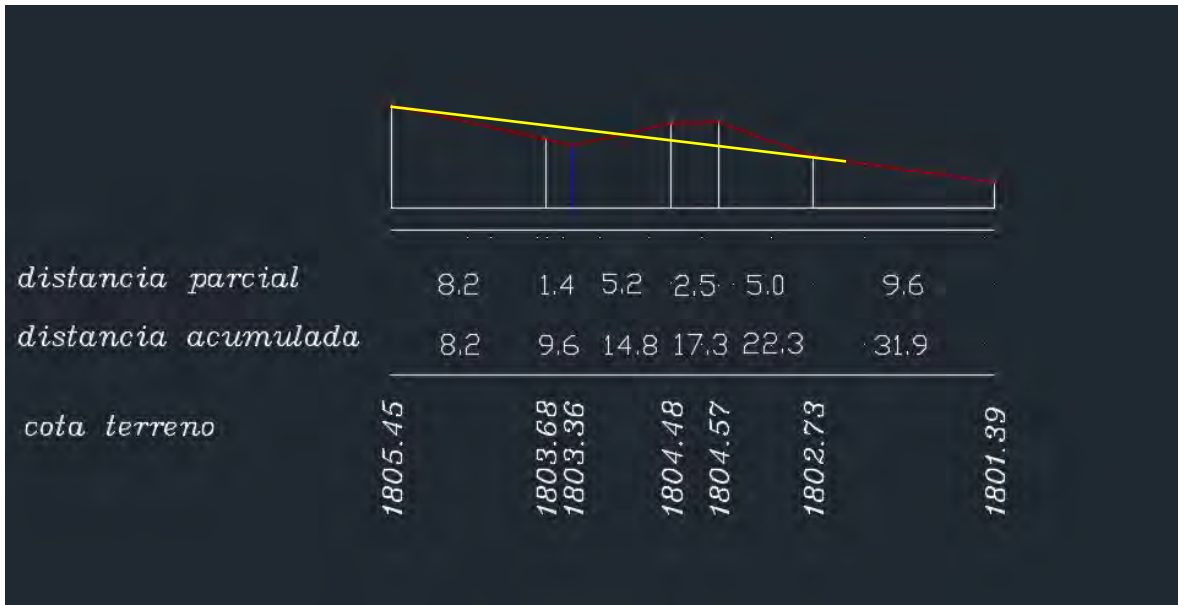
Figura N° 3.4. Perfil Transversal Zanja A

Se prevé que ocurra un asentamiento natural de la zanja rellenada, producto del reacomodo del material con el paso del tiempo y por efecto de la carga que ejercerá la nieve que se deposite en temporada invernal, se contempla el agregar una pequeña cantidad de material de unos pocos centímetros sobre la última palada que logró la restitución de la pendiente natural, a fin de que la compactación natural equilibre la pendiente original.

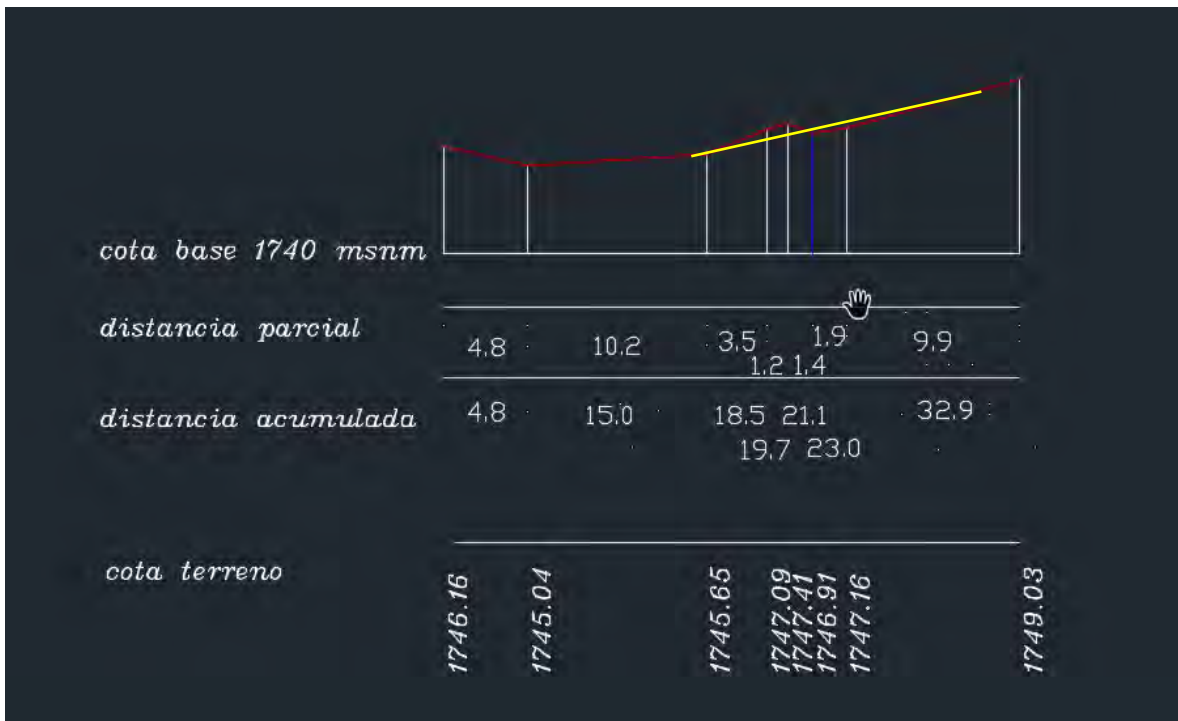
Figura N°3.5. Perfil Transversal Zanja B

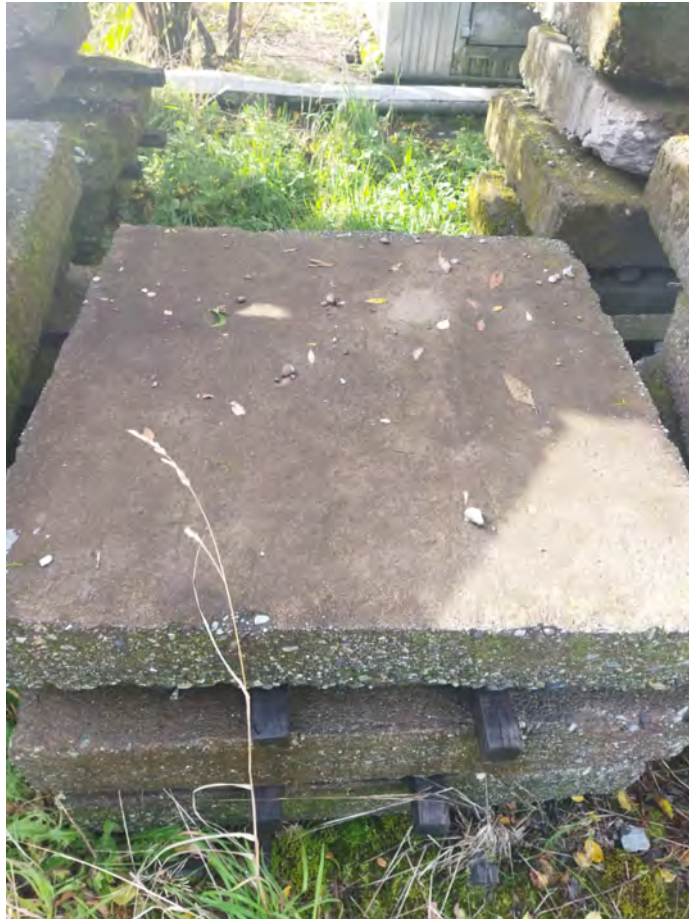
Figura N°2. Bloques de Hormigón

Estos bloques serán dispuestos de manera tal que eviten el flujo de material aguas a futuro. Cabe señalar que actualmente no existe flujo de agua en la zona de intervención, por lo que el riesgo de arrastre de material aguas abajo durante la faena es nulo. No obstante lo anterior, se asegurará que no quede material suelto que pudiese ser arrastrado aguas abajo con los primeros deshielos en los meses de noviembre o diciembre. La Figura N°2 muestra el tipo de bloques a utilizar, cuyas medidas son 1,1x1,1x0,2 m.

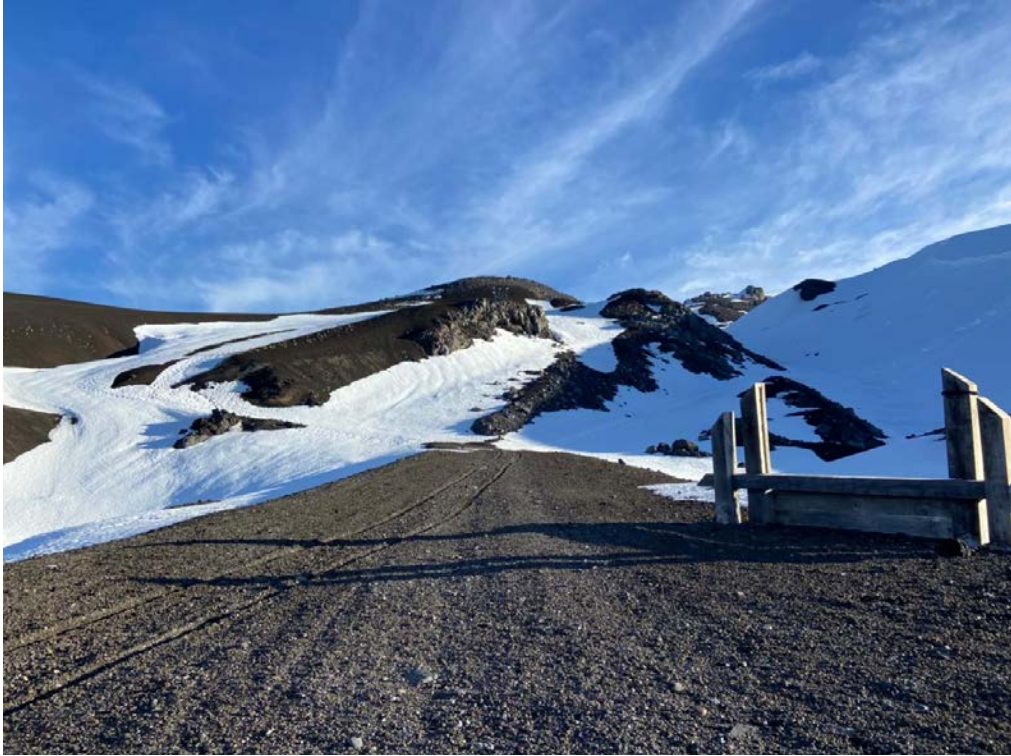
Figura N°1. Camino de Acceso Reserva, en Sector Cartel CONAF

Se pudo verificar en terreno que actualmente el sector se encuentra cubierto de nieve casi en su totalidad, solo quedando libre de ella los sectores asociados al camino de ingreso a la Reserva (Cartel de CONAF), según se puede visualizar en la Figura N°1 y el lugar donde se encuentra las instalaciones en forma de domo (Figura N°2 y Figura N°3).

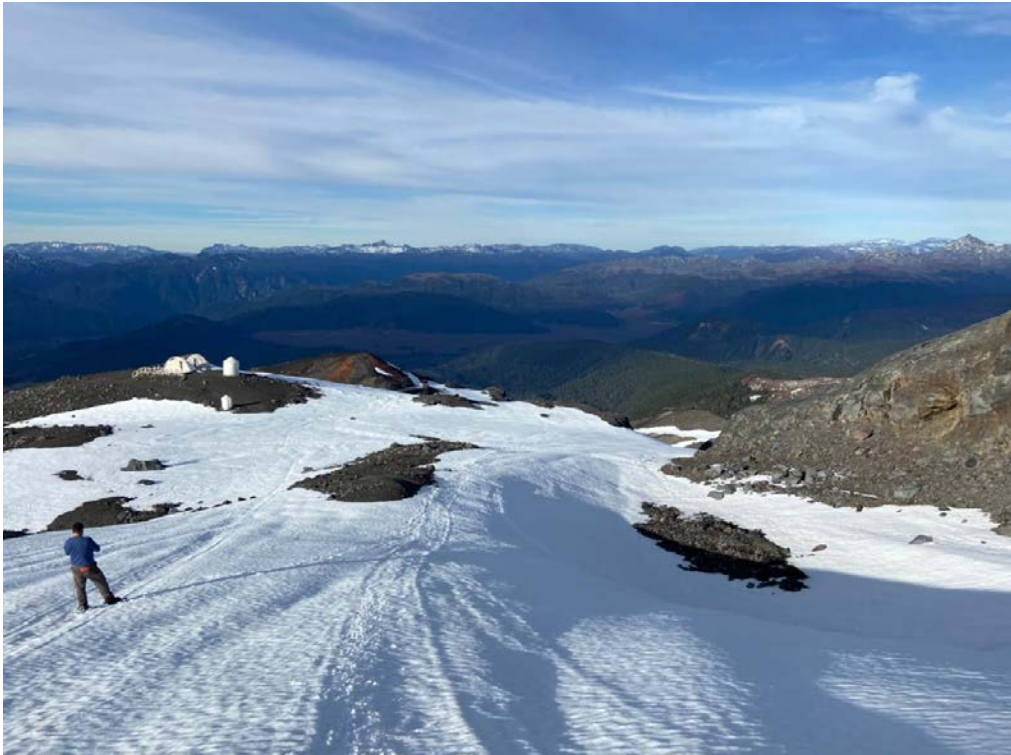
Figura N°2. Vista General Ladera Suroriente Volcán Mocho Choshuenco

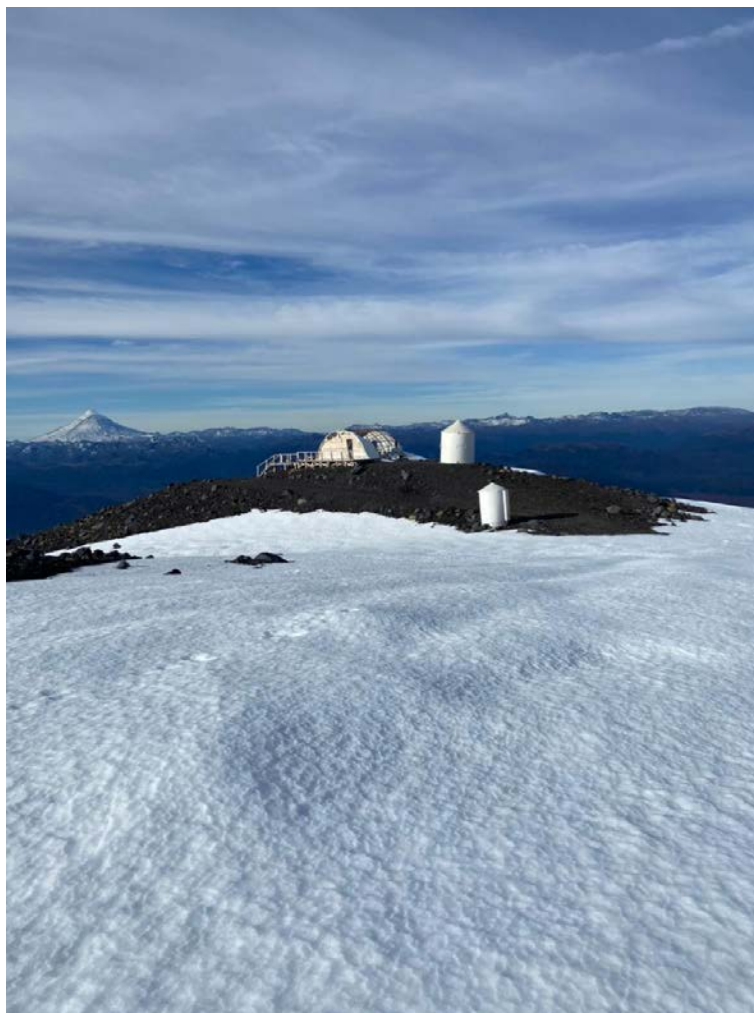
Figura N°3. Vista 2 General Ladera Suroriente Volcán Mocho Choshuenco

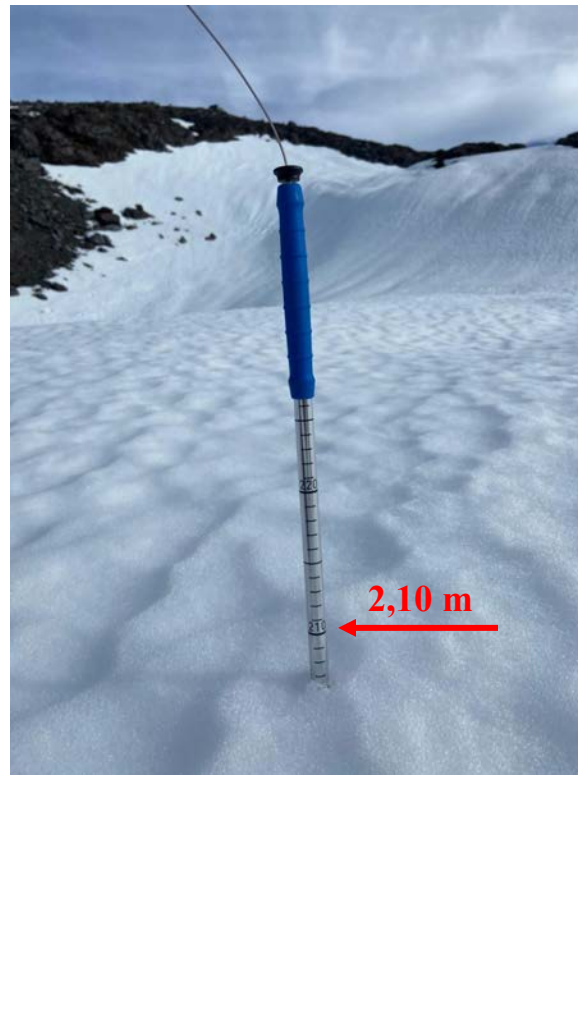
Los sectores asociados a las Zanjas y al Punto C se encuentran totalmente cubiertos por hasta 2 m de nieve. La Figura N° 4 y N°5 presentan los niveles de nieve medidos en terreno para las Zanjas A y B respectivamente. El punto C se encuentra aledaño a la Zanja A, por lo tanto igualmente se encuentra cubierto de nieve.

Figura N°5. Profundidad de la Nieve en Zanja B

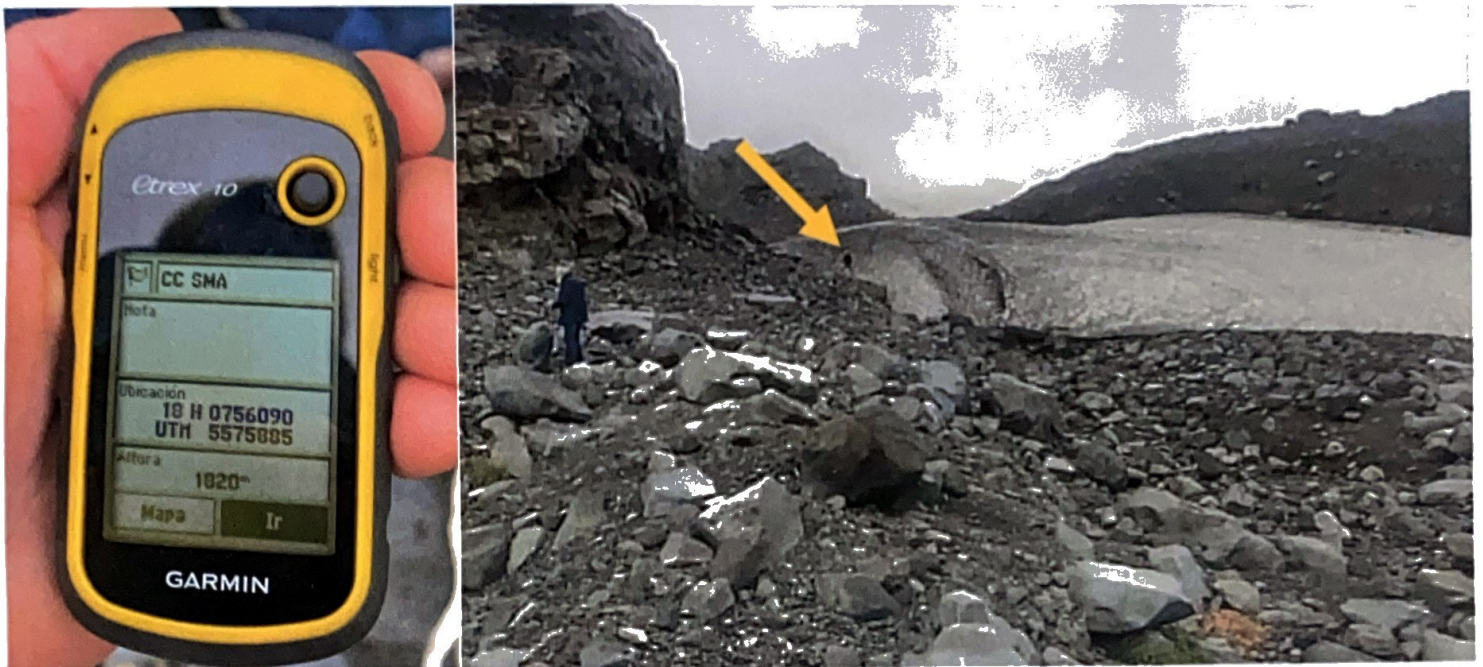
Descripción: Se muestra imagen al lado izquierdo de GPS mostrando la coordenada 756090 E / 5575885 N tomada en el punto señalado con flecha amarilla en imagen del lado izquierdo. La zona en que se ubica no corresponde a zona intervenida por maquinaria. Este punto se ubica en la misma área del punto C SMA.

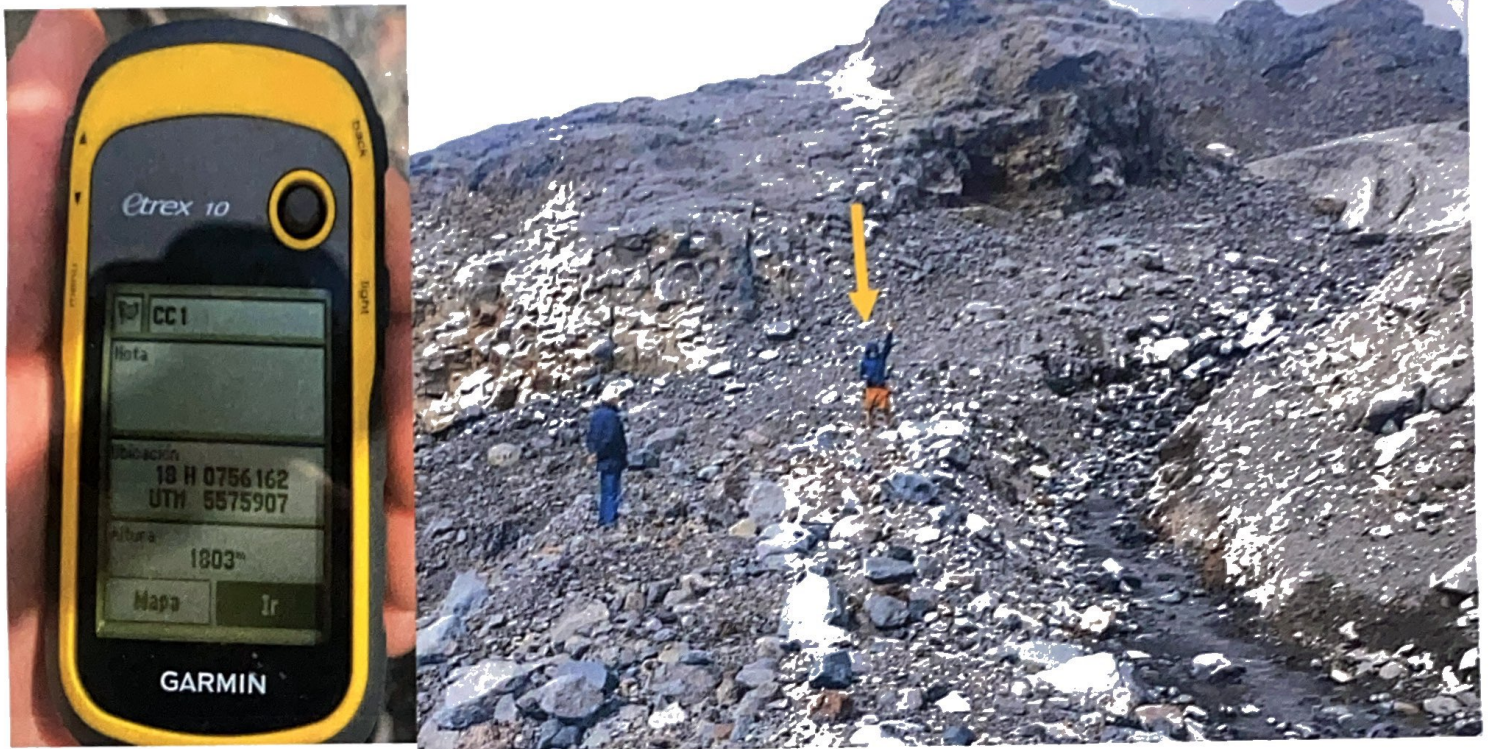
Descripción: Se muestra imagen al lado izquierdo de GPS mostrando la coordenada 756162 E / 5575907 N tomada en el punto señalado con flecha amarilla en imagen del lado derecho. Correspondiendo a punto de desvío de aguas provenientes desde el glaciar ubicado más arriba. Este punto se ubica en la misma área del punto C COFOMAP.
