En lo principal, adjunto Programa de Cumplimiento Refundido; y, **en el otrosí**, acompaña documentos.

JUAN IGNACIO CORREA AMUNÁTEGUI y FRANCISCO TAPIA FERRER, ambos en representación de “**CRILLÓN S.A.**” (**Crillón**), en el expediente administrativo **D-6-2022**, a la Superintendencia del Medio Ambiente (**SMA**), respetuosamente decimos:

**INFORME
ANÁLISIS DE CALIDAD DEL SUELO
Peñalolén**

**Informe de Análisis de Potenciales
Efectos Ambientales
Proyecto
“Loteo con Construcción Simultánea
- Lotes S1 y S2”**

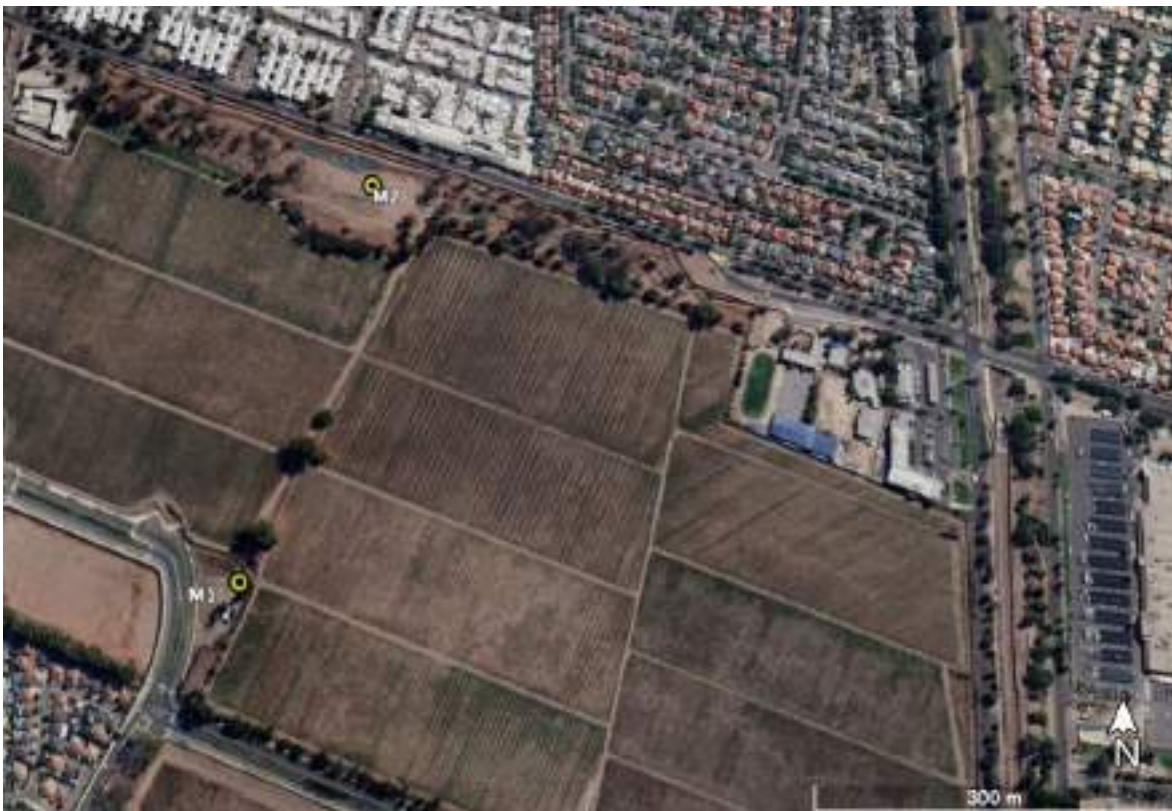
Figura 1: Ubicación de los puntos de muestreo.

Se reciben 2 muestras de suelo de 2000 g aproximadamente, se conservan en bolsa plástica para evitar la desecación. La ubicación de los puntos de muestreo se indican según los datos de georreferencia registrados en la toma de muestras (Fig.1, Tabla 1).

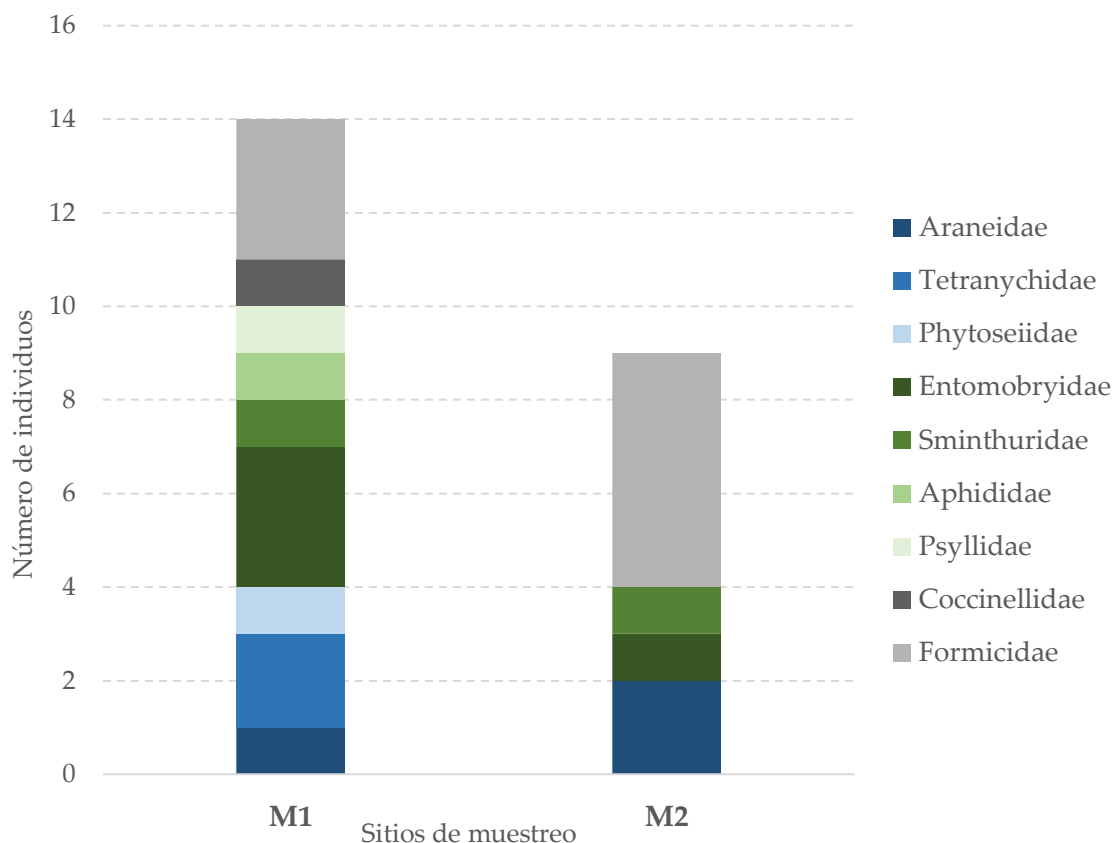
Figura 2: Abundancia global de las diferentes familias de Arthropoda representadas en los sitios de muestreo (M1 y M2).

En M1 se registraron diversos grupos fitófagos, los ácaros Tetranychidae, los insectos Aphididae y Psyllidae (Fig. 2 Anexo 1) que no corresponden a fauna edáfica propiamente tal, sino más bien asociados a la parte aérea de vegetación (tallos, hojas, frutos) cuya presencia puede considerarse ocasional, probablemente, precipitaron al suelo, desplazados involuntariamente al sector donde se tomó la

El formícido *Linepithema humile*, conocida como hormiga argentina por ser originaria del norte de Argentina, con amplia distribución en el mundo, introducida en Chile a inicios del siglo XX, se asocia a ambientes urbanos, frecuente en cultivos y en ambientes degradados. Esta hormiga es común en viviendas humanas y se considera como un elemento exótico que desplaza a hormigas nativas (Ipinza-Regla et al., 2010). La presencia de esta especie en los dos sitios de muestreo, con una abundancia relativa importante, se puede reconocer como un elemento indicador de perturbación del ambiente prospectado (Fig.2, Anexo 1).

influir en que hayan sido colectados de manera ocasional en ambos sitios de muestreo (Fig.2, Anexo 1).

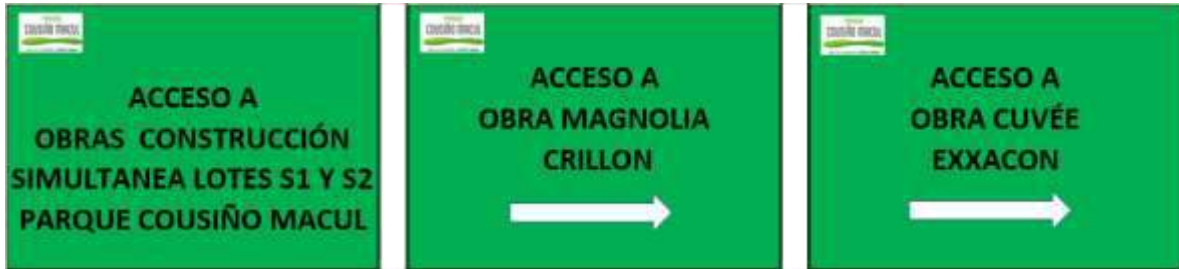
Para efectos de dar cumplimiento al cargo N°9, vinculado al cargo N°5, se elaborarán las siguiente señaléticas de tipo vertical, instalados con perfiles metálicos:

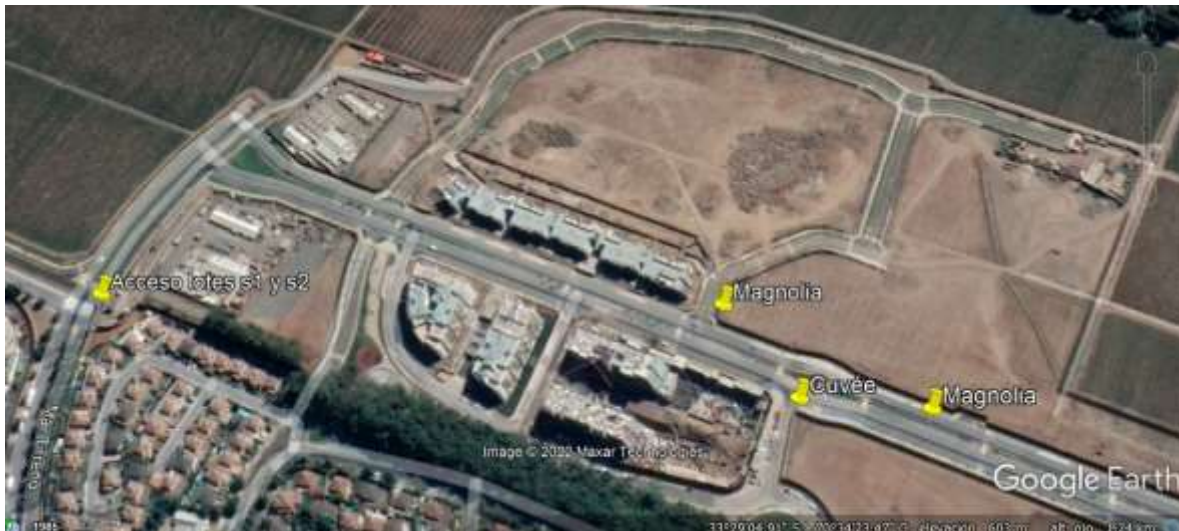
Dichas señaléticas tendrán la siguiente ubicación:

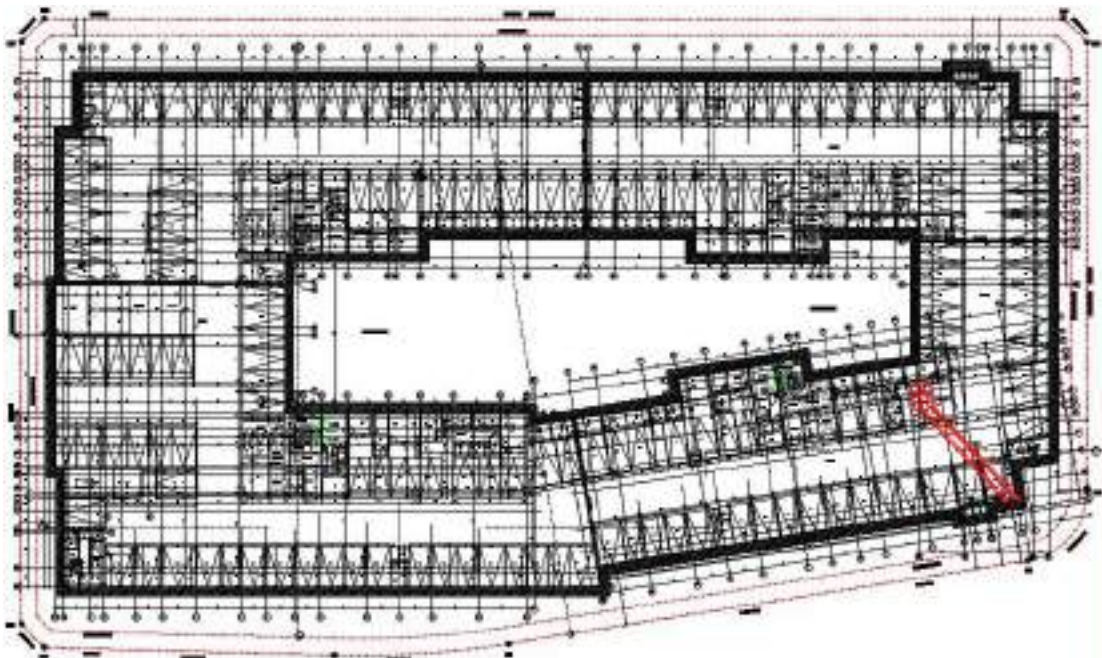
Figura 1

En la figura 1 se presenta diagrama con ubicación de la bodega Respel, se encuentra en el lado Sur Oriente de la Instalación de Faenas Obra Cuvée, esta bodega se dispondrá en un lugar alejado a las instalaciones tales como baños, duchas, camarines, comedores y oficinas del personal de Obra.

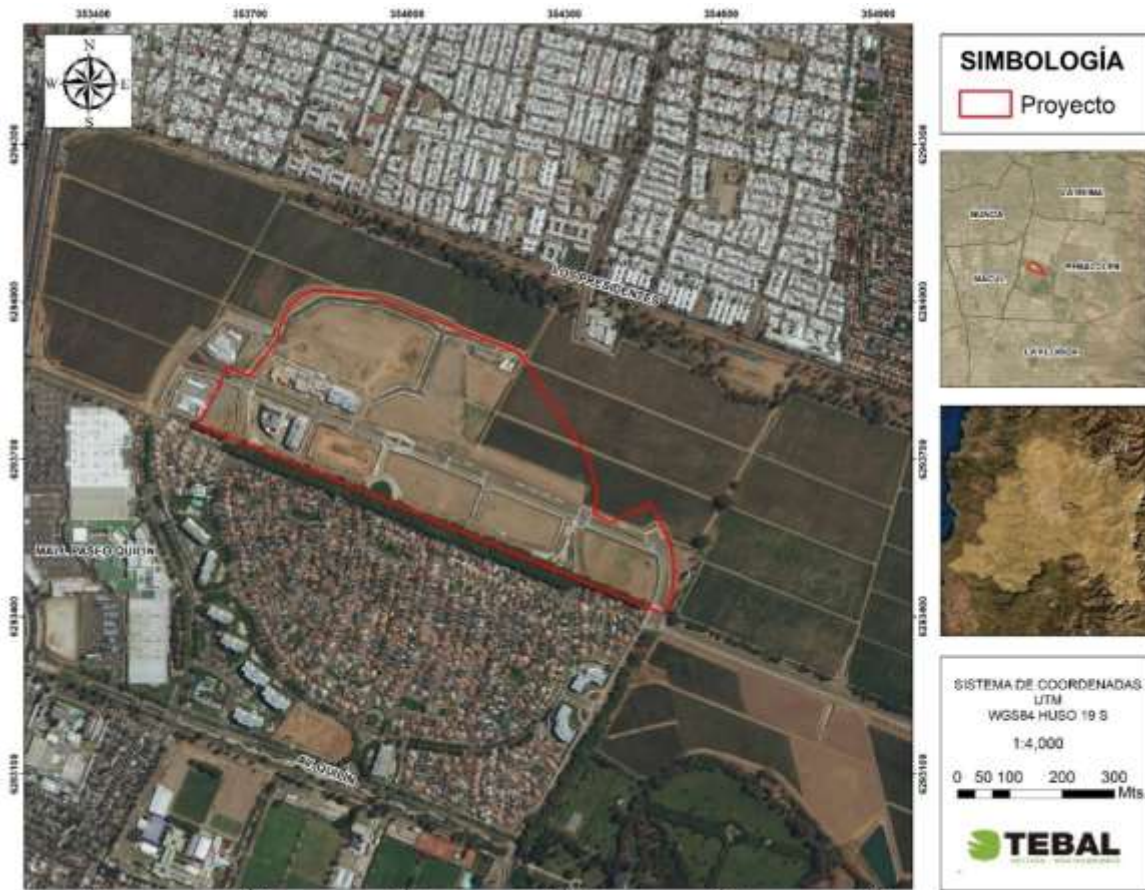
Figura 1. Áreas del Parque Cousiño Macul, Loteo S1 y S2.

En particular, la presente minuta aborda los aspectos ambientales que pudieron/ pueden estar relacionados con los hechos infraccionales N°1, N°2, N°3, N°4 y N°5, establecidos en la Res. Ex. N°1/ROL D-6-2022, con fecha 12 de enero de 2022. Cabe señalar que dichos hechos se constataron en el área del Proyecto y en el área adyacente a éste que será parte del desarrollo integral inmobiliario en comento. Este aspecto es relevante, dado que permite situar que los hechos permiten establecerse dentro de un área distancias de receptores sensibles y que previamente se encuentra acondicionada para actividades antrópicas (en este caso, actividad vitivinícola) por lo tanto, los efectos que se pudieron provocar no lo habrían desarrollado sobre componentes ambientales sin previa intervención, todo esto representado en la Figura 1.

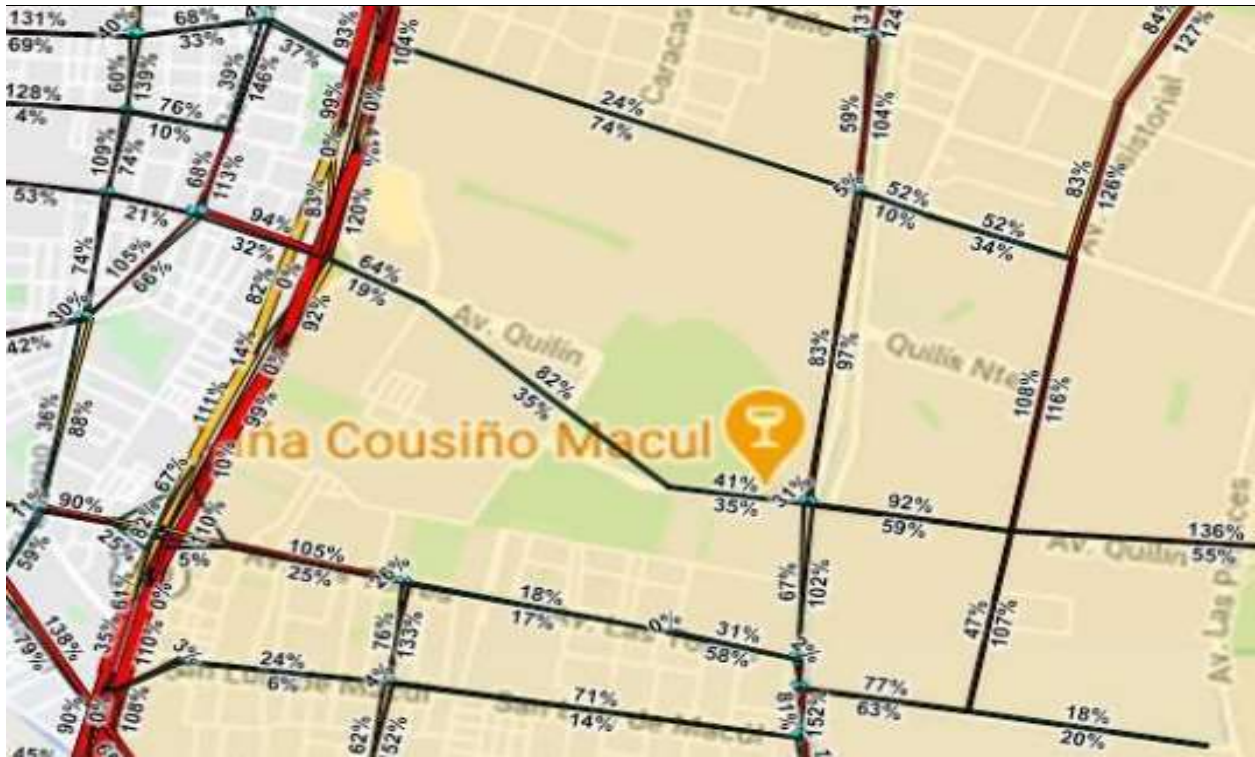
En la siguiente Figura se presenta los grados de saturación, para el periodo punta mañana según el modelo ESTRAUS disponible para el año 2020 en base a la información otorgada por SECTRA (Secretaría de Planificación de Transporte).

Figura 2. Corrida ESTRAUS, Situación Base 2020, SECTRA.

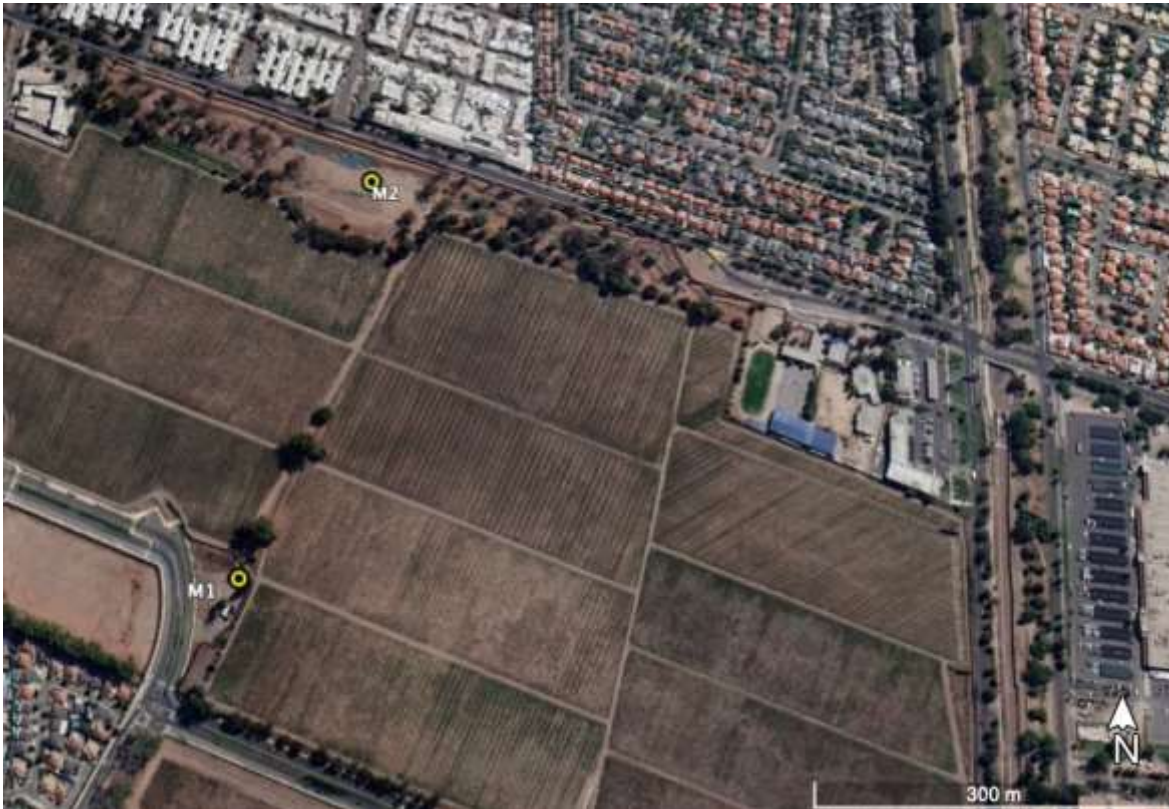
Figura 3. Ubicación del punto de muestreo.

Para dicho análisis, se realizó una muestra aleatoria de suelo de 2.000 g aproximadamente, la que se conservó y selló en bolsa de polietileno para evitar la desecación. La ubicación del punto de muestreo se indica según los datos de georreferencia registrados en la toma de muestras:

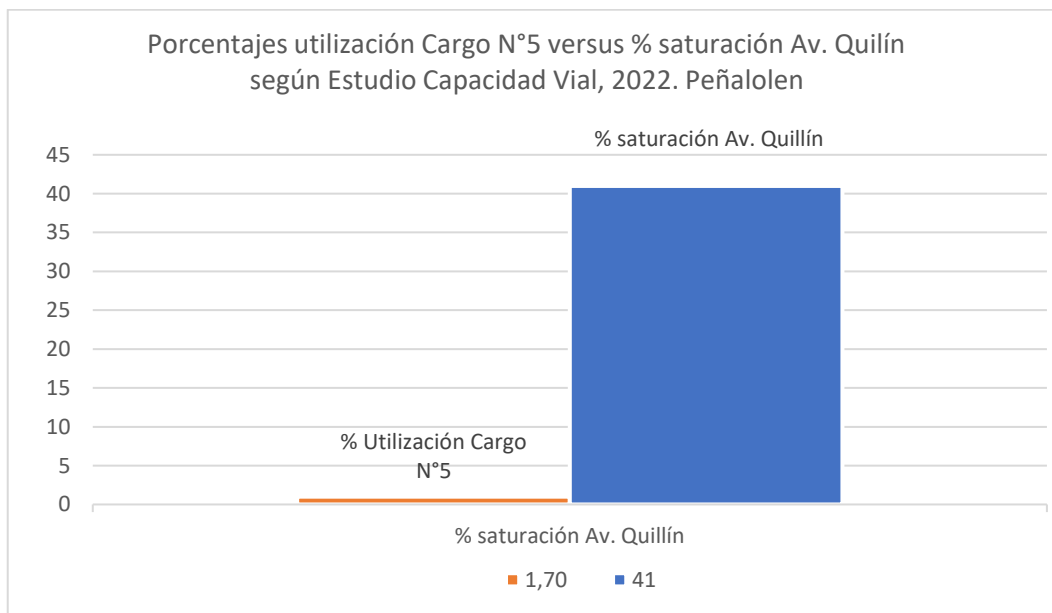
De lo expuesto en el presente documento, se puede observar que los vehículos menores (25 en total del cargo N°5) utilizados por el Proyecto que transitaron por Av. Quilín, representan el 1,70%, con respecto a la saturación vial de la misma avenida (Quilín) cuya capacidad de saturación en el punto inicial del recorrido de vehículos del Proyecto (desde la Viña Cousiño Macul hasta Av. Los Cerezos, ver Figura 10 del presente documento) alcanza un 41% equivalente a 1473 vehículos en total, esto según el Estudio de capacidad vial, 2022 en la comuna de Peñalolén¹⁴. Ver gráfico a continuación que, representa el porcentaje de utilización de vehículos menores que transitaron por Av. Quilín, versus la capacidad vial de la misma avenida.

Figura 4. Gráfico porcentaje de ocupación Av. Quilín

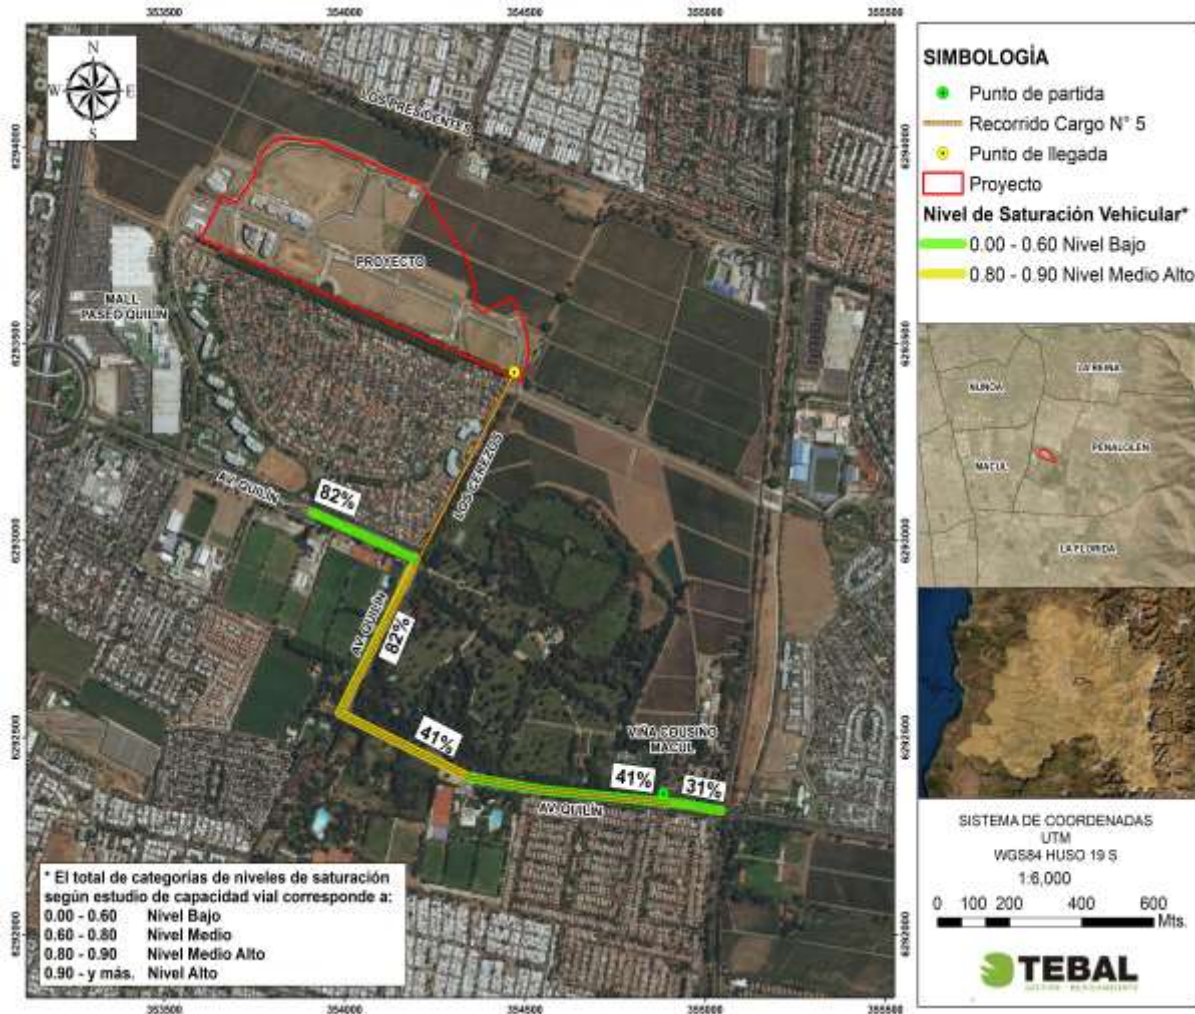
tramos (ver Figura 5), y por tanto los vehículos menores que transitaron desde Viña Cousiño Macul hasta la vía Los Cerezos, no tendrían mayor incidencia en el nivel de saturación principalmente en Av. Quilín, dado que fueron cantidades menores (25 vehículos).

Figura 5. Niveles de Saturación Av. Quilín.

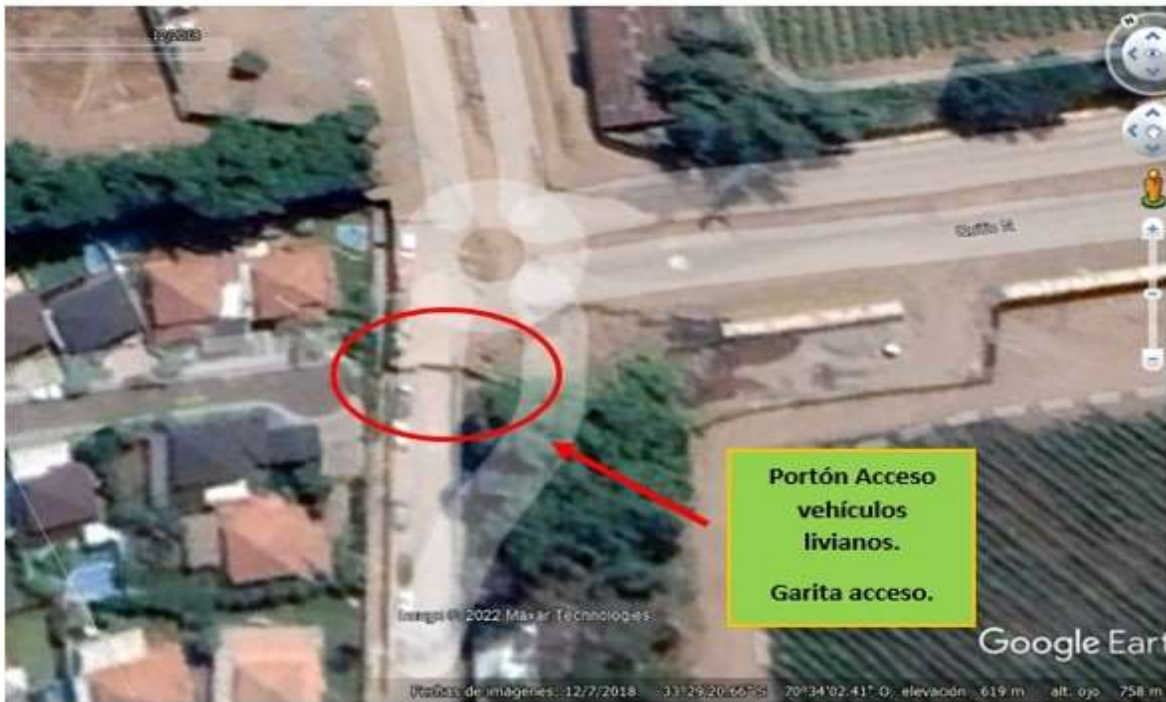
Figura 6. Garita de acceso calle Los Cerezos

A continuación, fotos del acceso donde se encuentra ubicada la garita de acceso al Proyecto, garita con ingreso específicamente por calle Los Cerezos donde, ingresaron los vehículos menores hasta el día de la infracción.

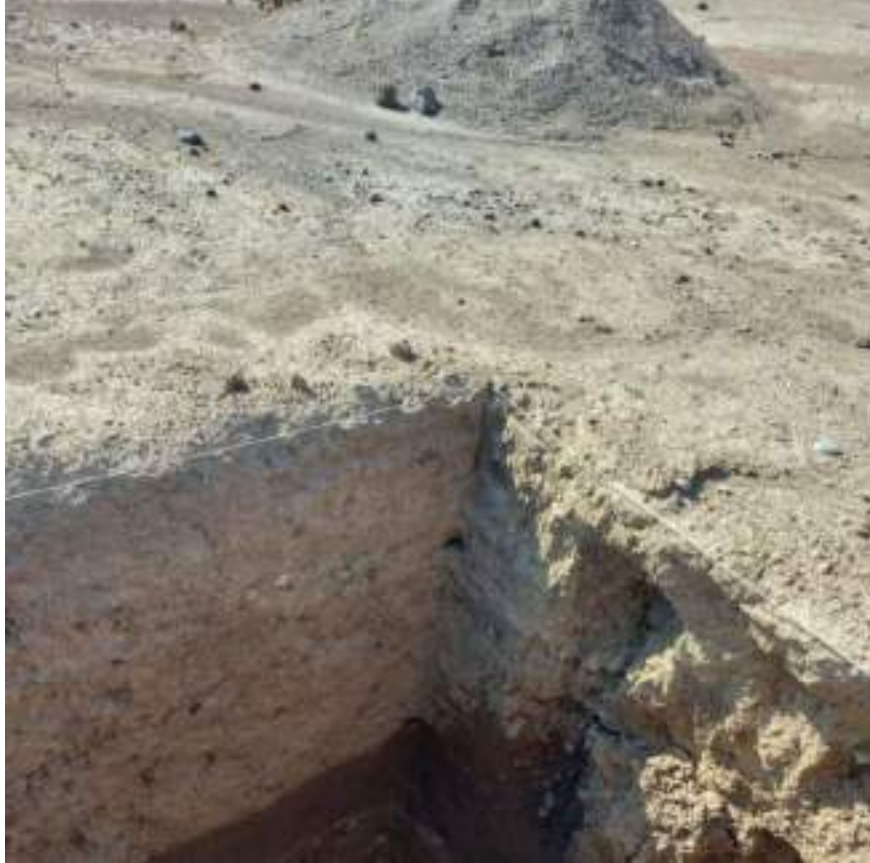
Figura 8. Zona de vertimiento excedentes producto del movimiento de tierra.

Fuente: Visita a terreno, Área del Proyecto (sitio toma de muestra M1 Informe Calidad de Suelo – Anexo 1). Fecha 05-05-2022.
(Coordenadas: Latitud 33°29'15,55" S; Longitud 70°33'55,9" O)

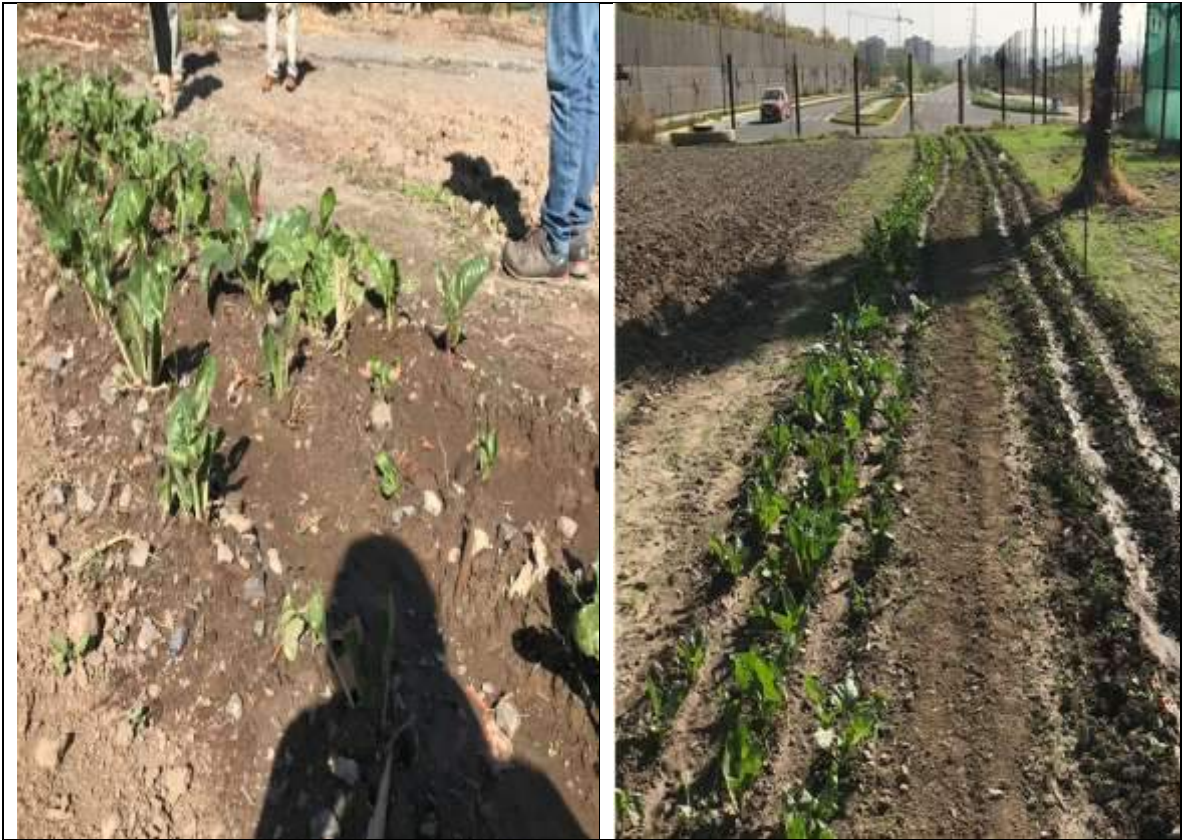
Figura 9. Zona de vertimiento excedentes producto del movimiento de tierra.

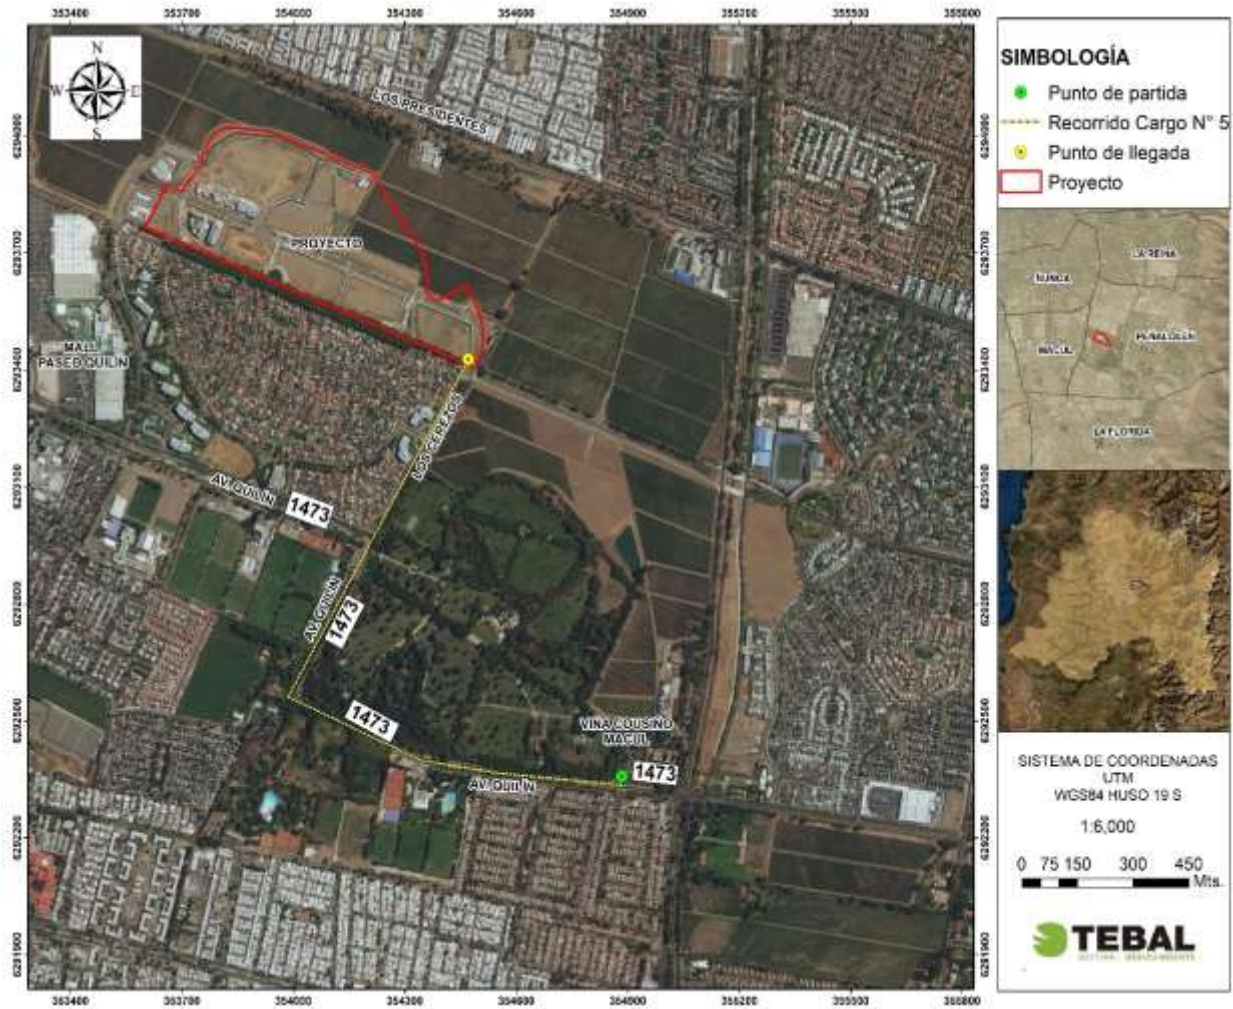
A continuación, se presenta Figura que muestra tanto la zona de accesos al Proyecto, específicamente por Av. Los Cerezos, como también, el comportamiento del flujo vial en el recorrido de los vehículos desde su salida desde la Viña Cousiño Macul hasta la Av. Los Cerezos.

Figura 10. Zona de accesos al Proyecto.
