PROGRAMA DE CUMPLIMIENTO REFUNDIDO INVERSIONES LEÓN ZAVALA LIMITADA

PROCEDIMIENTO SANCIONATORIO ROL D-013-2023

Estudio de Suelos

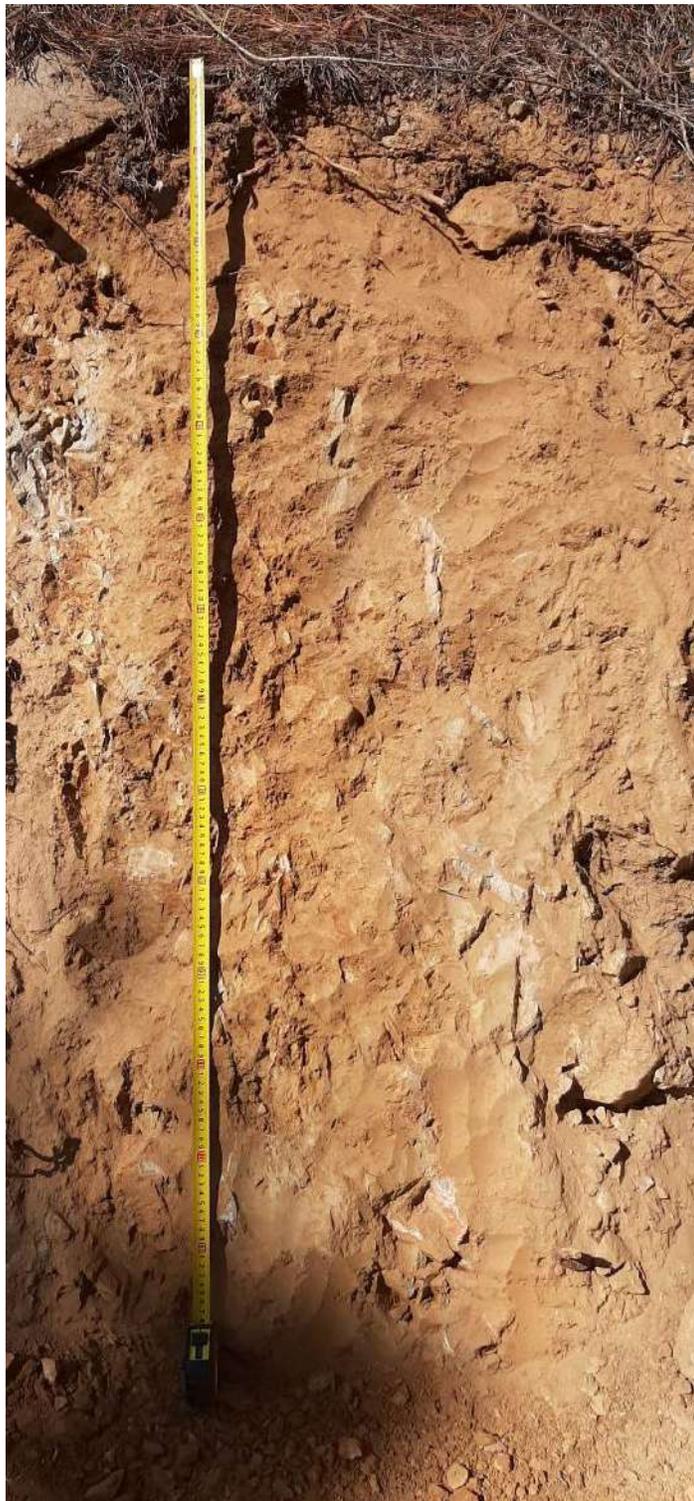
Figura 9: Perfil de suelo descrito calicata n°1

| 110+ | Pardo amarillento oscuro (10YR 4/4) en húmedo. Arenoso; estructura en bloques subangulares medios y pequeños, firmes. Presenta raíces finas y |

medias, moderadas, y gruesas escasas, por sobre los 100 cm de profundidad. Moderada pedregosidad (25% piedra). No presenta moteados ni concreciones.

Calicata:	1				
Coordenadas:	685072 m E 593987 m S				
	Parámetro	Unidad	Medida	Categoría	Clase
Criterios de Aproximación	Profundidad	cm	>100	Muy Profundo	I
	Pendiente simple	%	-	-	-
	Pendiente compleja	%	30	De Lomajes	VI
	Gravas superficiales	%	15	Moderada	III
	Piedras superficiales	%	5	Sin Pedregosidad	III
	Drenaje (infiltración)	cm/h	-	-	-
	Drenaje (rasgos redoximórficos)		Sin Moteados	Bien Drenado	I
Criterios de Definición	Agua aprovechable	cm c.a.	-	-	-
	Pedregosidad Subsuperficial	%	25	Moderada	III
	Erosión		Sin erosión aparente	No Aparente	I
Criterios Especiales	Salinidad	dS/m	-	-	-
	Sodicidad	%	-	-	-
	Alcalinidad	%	-	-	-

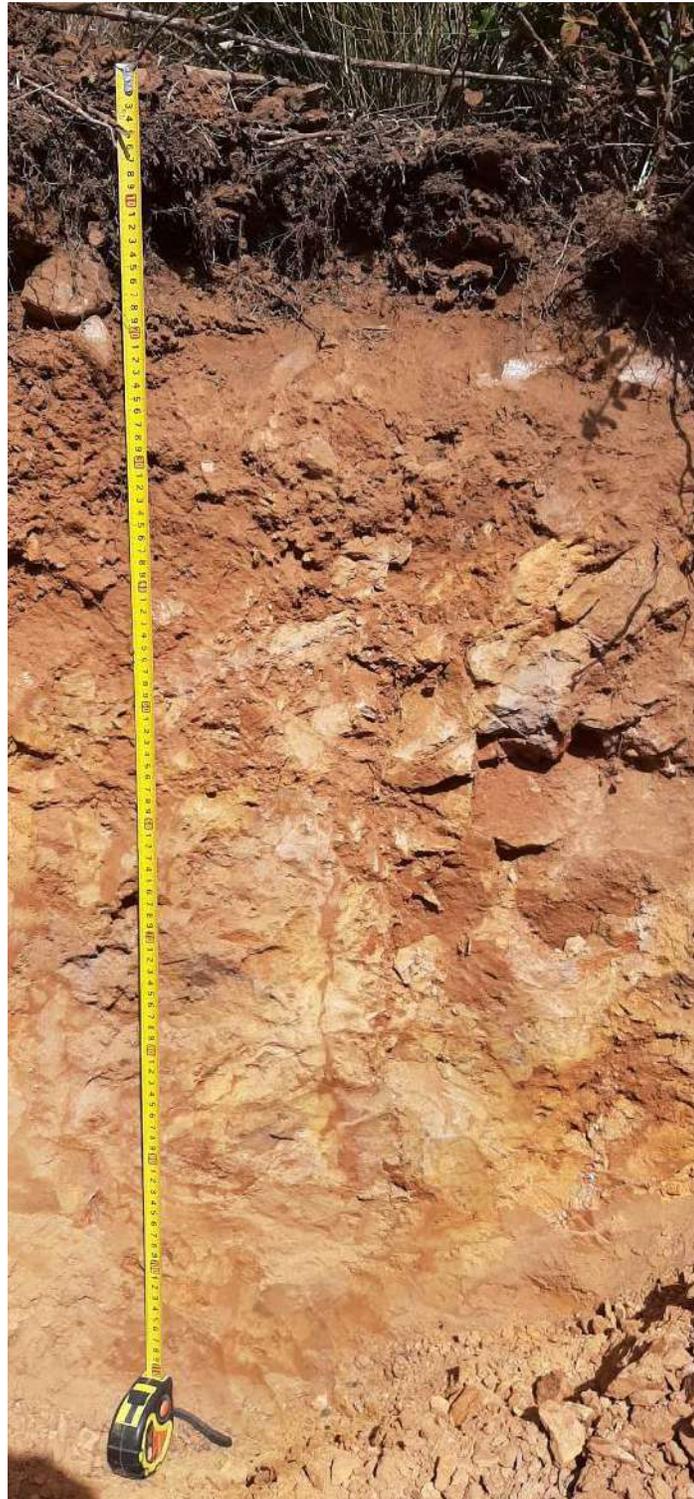
Figura 17: Perfil de suelo descrito calicata n°2

| 12 – 38 | Pardo rojizo oscuro (5YR 3/4) en húmedo. Franco arcilloso; estructura en bloques subangulares medios y pequeños, firmes. Presenta raíces finas y medias, abundantes. Ligera pedregosidad (7% grava). No presenta moteados ni concreciones. Límite claro ondulado. |
| 38+ | Pardo (7,5YR 4/4) en húmedo. Franco arcillo arenoso; estructura granular y en bloques subangulares medios y pequeños, firmes. Presenta raíces finas, moderadas, hasta los 90 cm de profundidad. Moderada pedregosidad (20% piedra). Presenta cutanes entre piedras meteorizadas (Figura 18). No presenta moteados ni concreciones. |

Calicata:	2				
Coordenadas:	684976 m E 5936851 m S				
	Parámetro	Unidad	Medida	Categoría	Clase
Criterios de Aproximación	Profundidad	cm	90	Profundo	II
	Pendiente simple	%	-	-	-
	Pendiente compleja	%	14	Moderadamente ondulado	IV
	Gravas superficiales	%	5	Sin Pedregosidad	I
	Piedras superficiales	%	5	Ligera	III
	Drenaje (infiltración)	cm/h	-	-	-
	Drenaje (rasgos redoximórficos)		Sin Moteados	Bien Drenado	I
Criterios de Definición	Agua aprovechable	cm c.a.	-	-	-
	Pedregosidad Subsuperficial	%	20	Moderada	III
	Erosión		Sin erosión aparente	No Aparente	I
Criterios Especiales	Salinidad	dS/m	-	-	-
	Sodicidad	%	-	-	-
	Alcalinidad	%	-	-	-

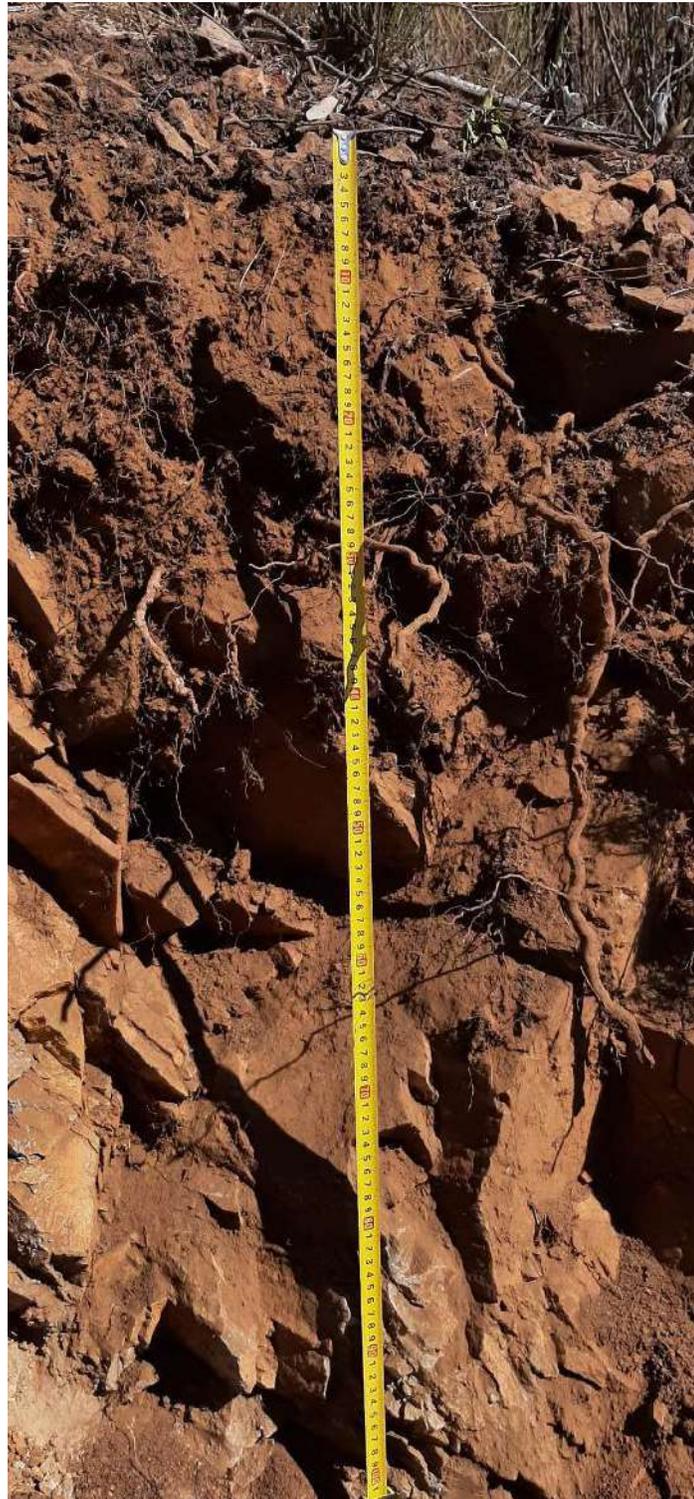
Figura 25: Perfil de suelo descrito calicata n°3

| 0 – 33 | Pardo muy oscuro (7,5YR 2,5/2) en húmedo. Franco arcillo arenoso; estructura en bloques subangulares medios y pequeños, friables. Presenta raíces finas y medias, abundantes. Moderada pedregosidad (10% grava, 5% piedra). No presenta moteados ni concreciones. Límite claro irregular. |
| 33+ | Roca madre fragmentada. Presenta raíces finas y medias, moderadas, hasta los 100 cm de profundidad. |

Calicata:	3				
Coordenadas:	684881 m E 5936872 m S				
	Parámetro	Unidad	Medida	Categoría	Clase
Criterios de Aproximación	Profundidad	cm	100	Profundo	I
	Pendiente simple	%	-	-	-
	Pendiente compleja	%	34	De Lomajes	VI
	Gravas superficiales	%	0	Sin Pedregosidad	I
	Piedras superficiales	%	5	Sin Pedregosidad	III
	Drenaje (infiltración)	cm/h	-	-	-
	Drenaje (rasgos redoximórficos)		Sin moteados	Bien Drenado	I
Criterios de Definición	Agua aprovechable	cm c.a.	-	-	-
	Pedregosidad Subsuperficial	%	15	Moderada	III
	Erosión		Sin erosión aparente	No Aparente	I
Criterios Especiales	Salinidad	dS/m	-	-	-
	Sodicidad	%	-	-	-
	Alcalinidad	%	-	-	-

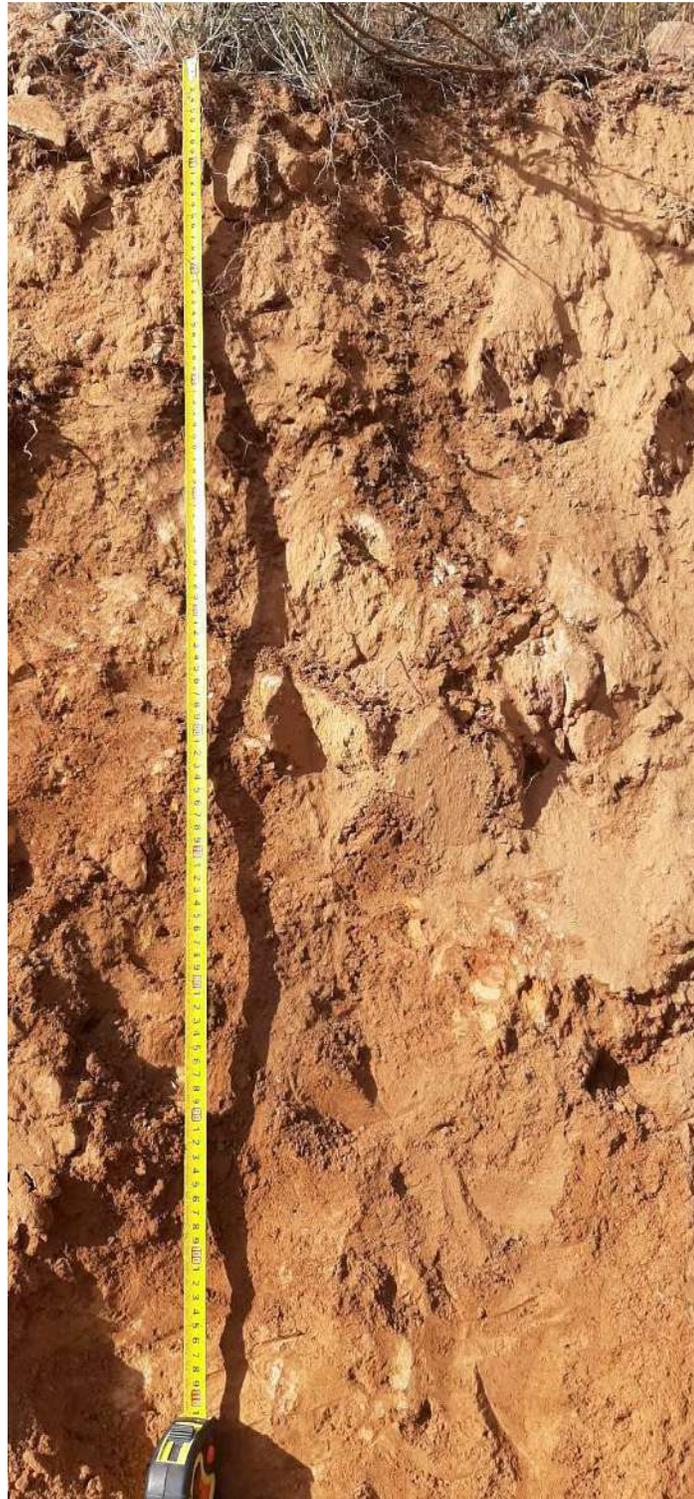
Figura 32: Perfil de suelo descrito calicata n°4

| 68 - 89 | Pardo (7,5YR 4/4) en húmedo. Franco arcilloso; estructura granular y en bloques subangulares pequeños, friables. Presenta raíces finas, moderadas. Moderada pedregosidad (20% piedra). No presenta moteados ni concreciones. Límite difuso ondulado. |
| 89+ | Pardo (7,5YR 4/4) en húmedo. Franco arcillo arenoso; estructura granular y en bloques subangulares pequeños, friables. Presenta raíces finas, escasas, por sobre los 100 cm de profundidad. Moderada pedregosidad (5% grava, 10% piedra). No presenta moteados ni concreciones. |

Calicata:	4				
Coordenadas:	685164 m E 593966 m S				
	Parámetro	Unidad	Medida	Categoría	Clase
Criterios de Aproximación	Profundidad	cm	>100	Muy Profundo	I
	Pendiente simple	%	-	-	-
				Fuertemente	
	Pendiente compleja	%	20	Ondulado	VI
	Gravas superficiales	%	15	Moderada	III
	Piedras superficiales	%	25	Moderada	IV
	Drenaje (infiltración)	cm/h	-	-	-
	Drenaje (rasgos redoximórficos)		Sin moteados	Bien Drenado	I
Criterios de Definición	Agua aprovechable	cm c.a.	-	-	-
	Pedregosidad Subsuperficial	%	35	Abundante	VI
	Erosión		Sin erosión aparente	No Aparente	I
Criterios Especiales	Salinidad	dS/m	-	-	-
	Sodicidad	%	-	-	-
	Alcalinidad	%	-	-	-

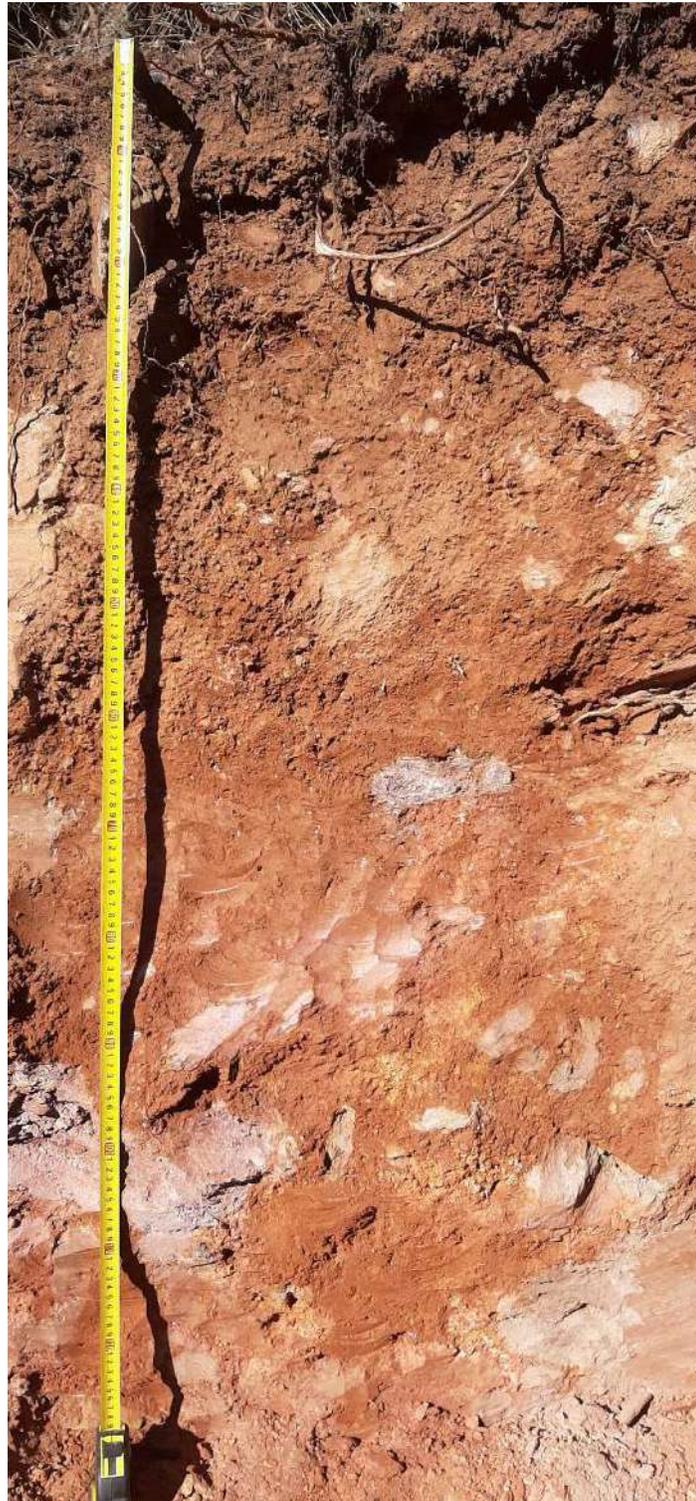
Figura 39: Perfil de suelo descrito calicata n°5

0 – 20	Pardo muy oscuro (7,5YR 2,5/3) en húmedo. Franco arcillo arenoso; estructura granular y en bloques subangulares pequeños, friables. Presenta raíces finas y medias, abundantes. Ligera pedregosidad (5% grava, 5% piedra). No presenta moteados ni concreciones. Límite claro ondulado.
20-37	Pardo oscuro (7,5YR 3/4) en húmedo. Franco arcillo arenoso; estructura en bloques subangulares medios y pequeños, friables. Presenta raíces finas, abundantes. Ligera pedregosidad (10% grava). No presenta moteados ni concreciones. Límite difuso ondulado.
37 - 65	Pardo oscuro (7,5YR 3/4) en húmedo. Franco arcillo arenoso; Estructura granular gruesa. Presenta raíces finas, moderadas. Sin pedregosidad (2% piedra). No presenta moteados ni concreciones. Límite difuso ondulado.
65 – 85	Pardo oscuro (7,5Y 3/3) en húmedo. Franco arcilloso; macizo. Presenta raíces finas y medias. Sin pedregosidad (2% piedra). No presenta moteados ni concreciones. Límite claro ondulado.

85+	Rojo amarillento (5YR 4/6) en húmedo. Franco arcilloso; estructura en bloques subangulares medios y pequeños, friables. Presenta raíces finas, escasas, por sobre los 100 cm de profundidad. Ligera pedregosidad (5% piedra). No presenta moteados ni concreciones.

Calicata:	5				
Coordenadas:	684915 m E 5936798 m S				
	Parámetro	Unidad	Medida	Categoría	Clase
Criterios de Aproximación	Profundidad	cm	>100	Muy Profundo	I
	Pendiente simple	%	-	-	-
				Fuertemente	
	Pendiente compleja	%	16	Ondulado	VI
	Gravas superficiales	%	0	Sin Pedregosidad	I
	Piedras superficiales	%	5	Sin Pedregosidad	III
	Drenaje (infiltración)	cm/h	-	-	-
	Drenaje (rasgos redoximórficos)		Sin moteados	Bien Drenado	I
Criterios de Definición	Agua aprovechable	cm c.a.	-	-	-
	Pedregosidad Subsuperficial	%	10	Ligera	II
	Erosión		Sin erosión aparente	No Aparente	I
Criterios Especiales	Salinidad	dS/m	-	-	-
	Sodicidad	%	-	-	-
	Alcalinidad	%	-	-	-

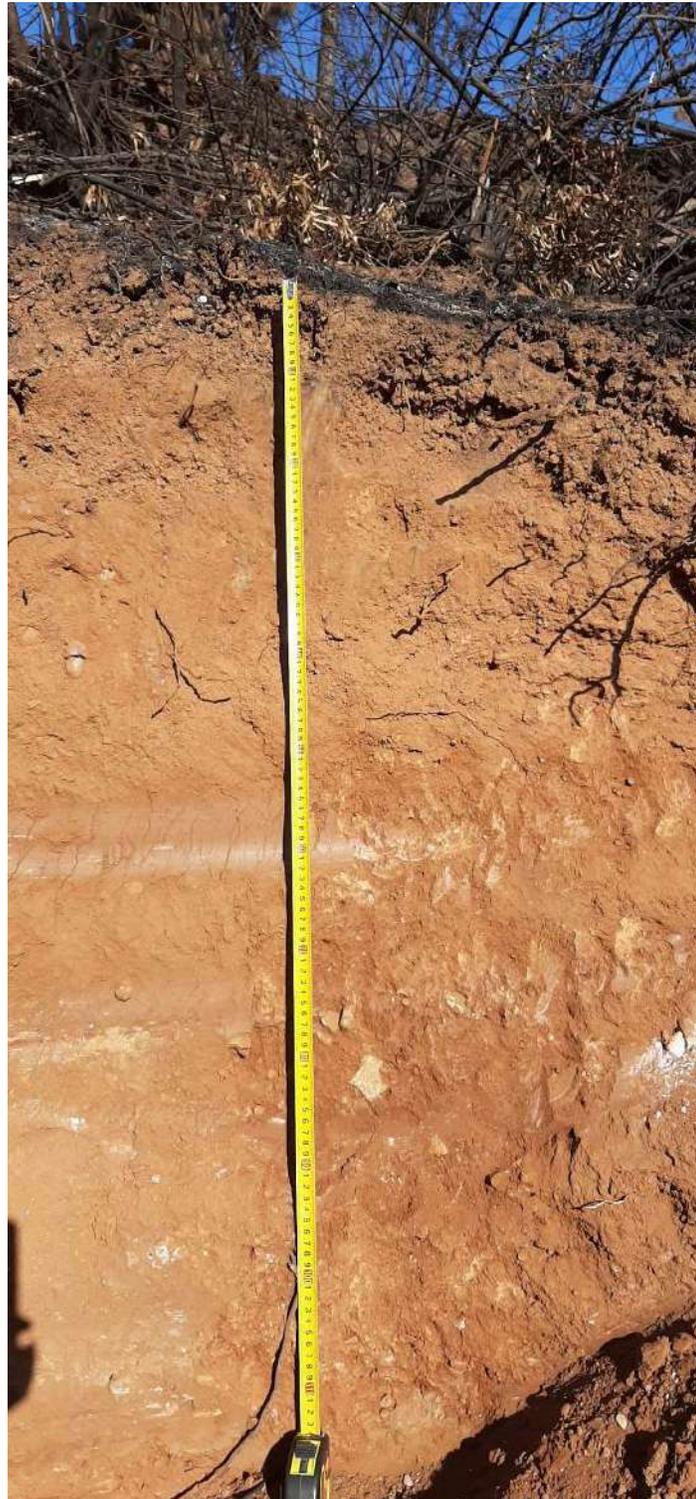
Figura 46: Perfil de suelo descrito calicatan°6

| 10 - 48 | Pardo (7,5YR 4/4) en húmedo. Franco arcillo arenoso; estructura granular gruesa, y en bloques subangulares pequeños, friables. Presenta raíces finas y medias, moderadas. Ligera pedregosidad (10% piedra). No presenta moteados ni concreciones. Límite claro ondulado. |
| 48+ | Rojo amarillento (5YR 4/6) en húmedo. Franco arcillo arenoso; macizo. Presenta raíces finas, escasas, por sobre los 100 cm de profundidad. Abundante pedregosidad (35% grava-piedra). No presenta moteados ni concreciones. |

Calicata:	6				
Coordenadas:	684912 m E 5936738 m S				
	Parámetro	Unidad	Medida	Categoría	Clase
Criterios de Aproximación	Profundidad	cm	>100	Muy Profundo	I
	Pendiente simple	%	-	-	-
	Pendiente compleja	%	30	De Lomajes	VI
	Gravas superficiales	%	0	Sin Pedregosidad	I
	Piedras superficiales	%	5	Sin Pedregosidad	III
	Drenaje (infiltración)	cm/h	-	-	-
	Drenaje (rasgos redoximórficos)		Sin moteados	Bien Drenado	I
Criterios de Definición	Agua aprovechable	cm c.a.	-	-	-
	Pedregosidad Subsuperficial	%	35	Abundante	VI
	Erosión		Sin erosión aparente	No Aparente	I
Criterios Especiales	Salinidad	dS/m	-	-	-
	Sodicidad	%	-	-	-
	Alcalinidad	%	-	-	-

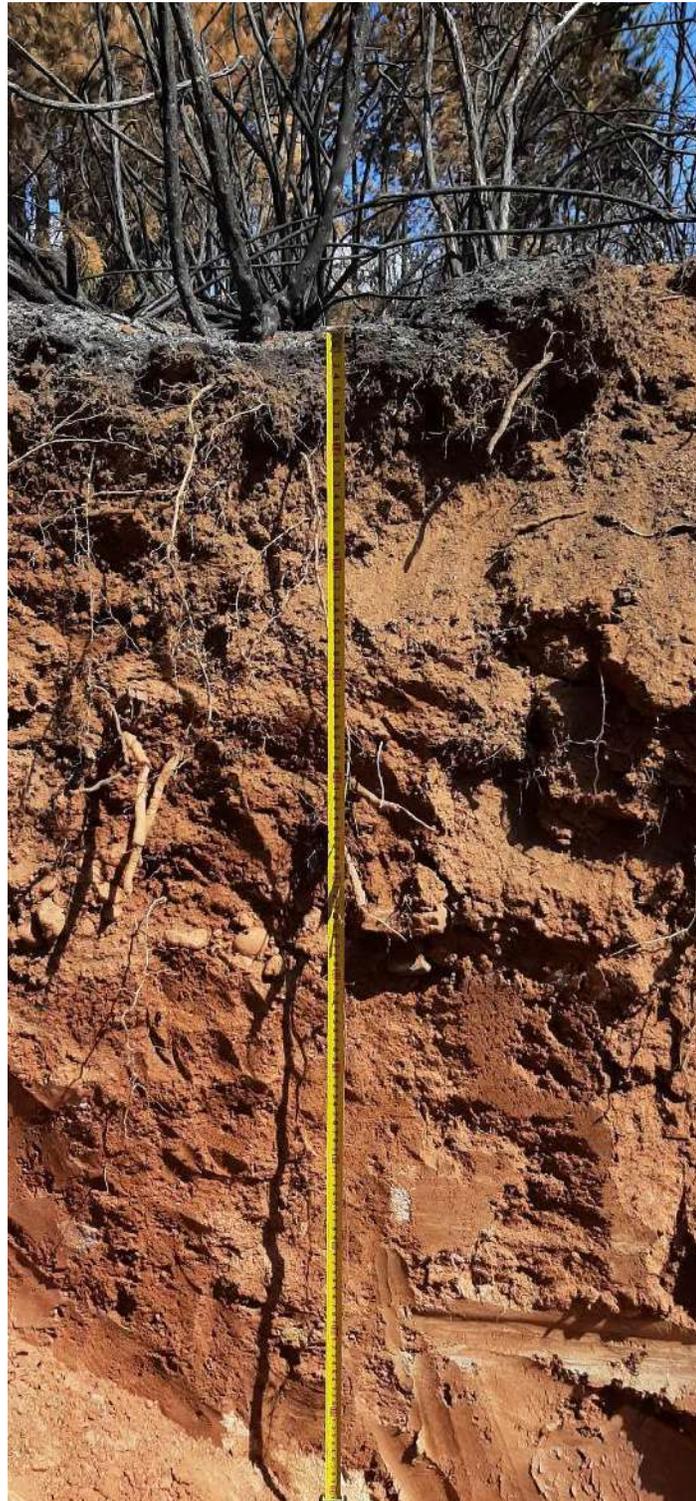
Figura 53: Perfil de suelo descrito calicatan°7

| 58 – 86 | Pardo rojizo (5YR 4/4) en húmedo. Franco arcillo arenoso; estructura en bloques subangulares medios y pequeños, friables. Presenta raíces finas, moderadas. Sin pedregosidad. No presenta moteados ni concreciones. Límite difuso ondulado. |

- 86+ Rojo amarillento (5YR 4/6) en húmedo. Franco arcillo arenoso; estructura en bloques subangulares medios y pequeños, friables. Presenta raíces finas, escasas, por sobre los 100 cm de profundidad. Sin pedregosidad. No presenta moteados ni concreciones.

Calicata:	7				
Coordenadas:	648971 m E 593797 m S				
	Parámetro	Unidad	Medida	Categoría	Clase
Criterios de Aproximación	Profundidad	cm	>100	Muy Profundo	I
	Pendiente simple	%	-	-	-
	Pendiente compleja	%	12	Moderadamente Ondulado	IV
	Gravas superficiales	%	2	Sin Pedregosidad	I
	Piedras superficiales	%	3	Sin Pedregosidad	I
	Drenaje (infiltración)	cm/h	-	-	-
	Drenaje (rasgos redoximórficos)		Sin moteados	Bien Drenado	I
Criterios de Definición	Agua aprovechable	cm c.a.	-	-	-
	Pedregosidad Subsuperficial	%	60	Muy Abundante	VII
	Erosión		Sin erosión aparente	No Aparente	I
Criterios Especiales	Salinidad	dS/m	-	-	-
	Sodicidad	%	-	-	-
	Alcalinidad	%	-	-	-

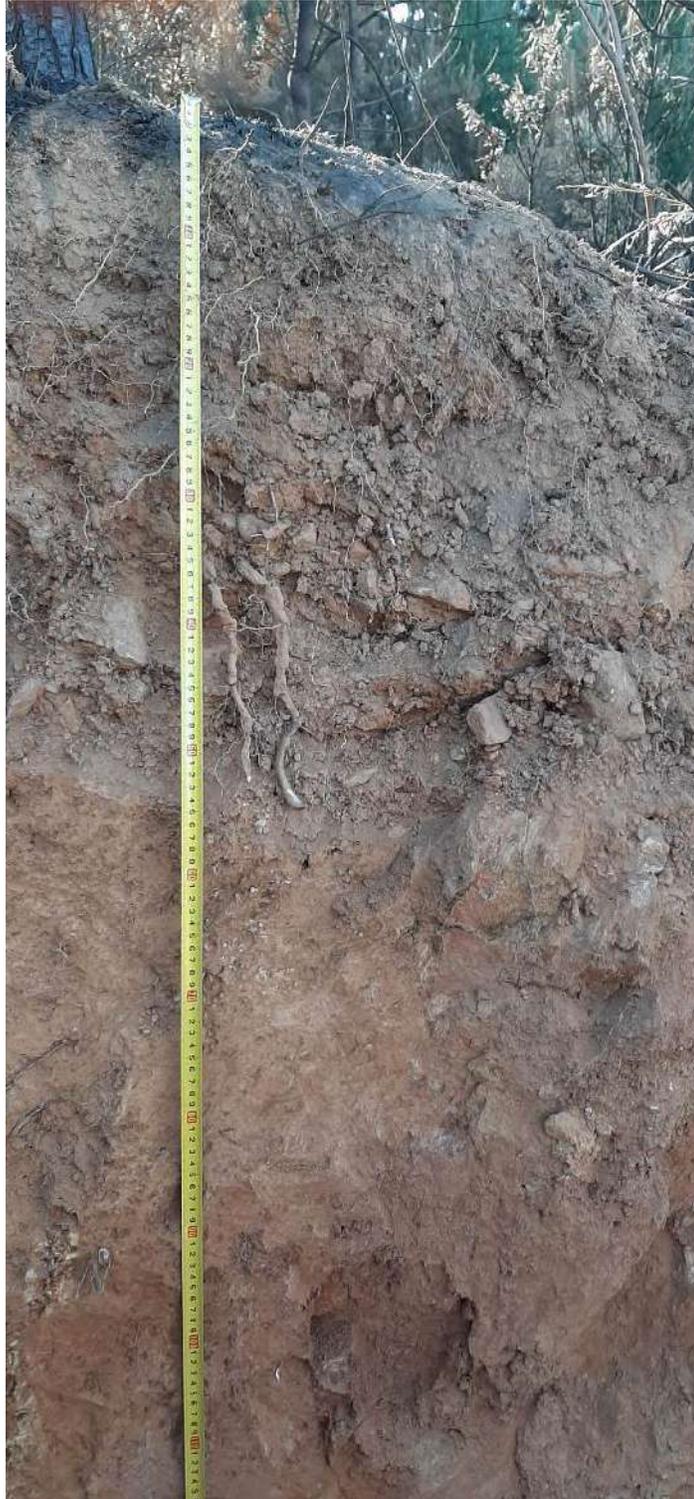
Figura 60: Perfil de suelo descrito calicatan°8

| 0 – 48 | Pardo oscuro (7,5YR 3/4) en húmedo. Franco arcilloso; estructura granular y en bloques subangulares medios y pequeños, friables. Presenta raíces finas y medias, abundantes, y gruesas, moderadas. Moderada pedregosidad (10% grava, 7% piedra). No presenta moteados ni concreciones. Límite claro ondulado. |
| 48+ | Rojo amarillento (5YR 4/6) en húmedo. Franco arcilloso; macizo. Presenta raíces finas, moderadas, por sobre los 100 cm de profundidad. Ligera pedregosidad (5% piedra). No presenta moteados ni concreciones. |

Calicata:	8				
Coordenadas:	685029 m E 5936726 m S				
	Parámetro	Unidad	Medida	Categoría	Clase
Criterios de Aproximación	Profundidad	cm	>100	Muy Profundo Ligeramente	I
	Pendiente simple	%	28	Escarpado	VI
	Pendiente compleja	%	-	-	-
	Gravas superficiales	%	5	Ligera	I
	Piedras superficiales	%	7	Sin Pedregosidad	III
	Drenaje (infiltración)	cm/h	-	-	-
	Drenaje (rasgos redoximórficos)		Sin moteados	Bien Drenado	I
Criterios de Definición	Agua aprovechable	cm c.a.	-	-	-
	Pedregosidad Subsuperficial	%	17	Moderada	III
	Erosión		Sin erosión aparente	No Aparente	I
Criterios Especiales	Salinidad	dS/m	-	-	-
	Sodicidad	%	-	-	-
	Alcalinidad	%	-	-	-

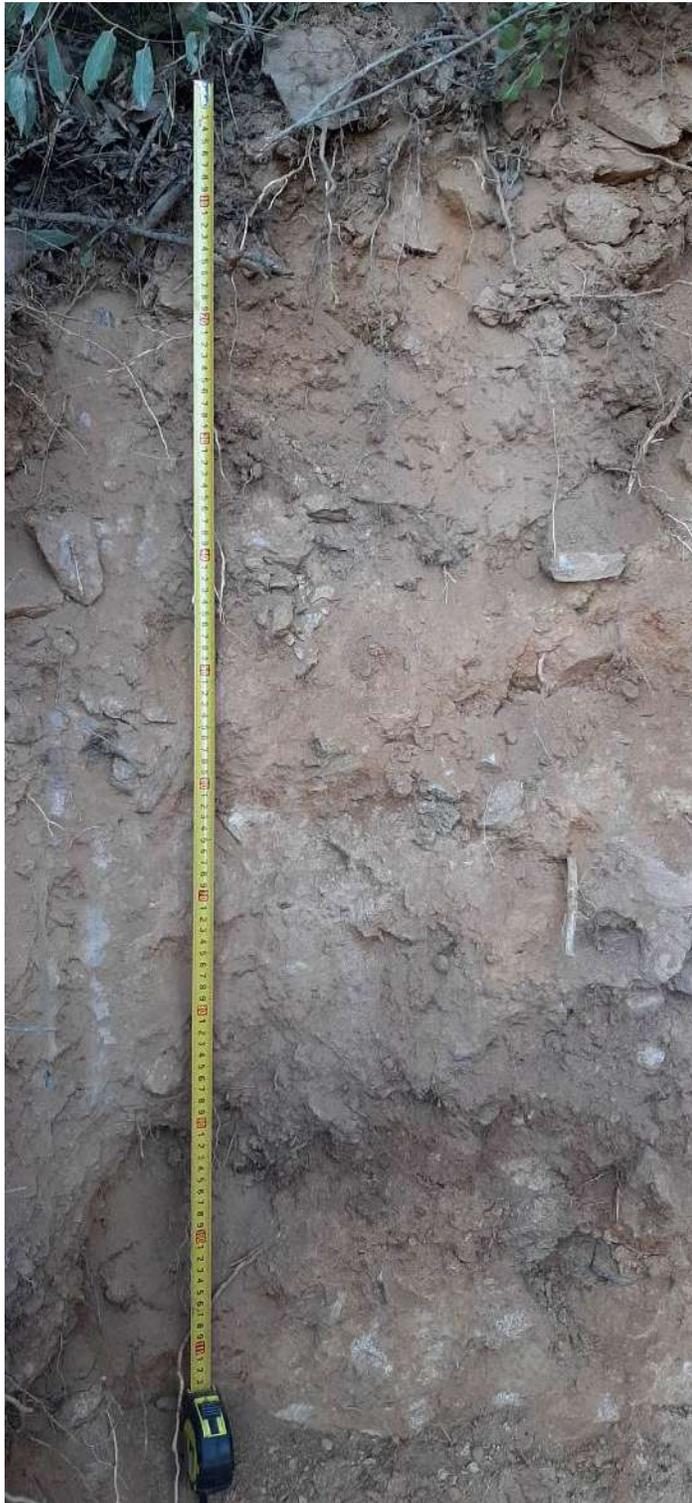
Figura 67: Perfil de suelo descrito calicata n°9

| 65 – 80 | Pardo amarillento oscuro (10YR 4/4) en húmedo. Franco arcillo arenoso; estructura en bloques subangulares medios y pequeños, friables. Presenta raíces finas y medias, abundantes. Moderada pedregosidad (10% grava, 10% piedra). No presenta moteados ni concreciones. Límite claro ondulado. |

- 80+ Pardo amarillento oscuro (10YR 4/4) en húmedo. Franco arcillo arenoso; estructura en bloques subangulares medios y pequeños, friables. Presenta raíces finas y medias, abundantes. Moderada pedregosidad (20% grava). No presenta moteados ni concreciones.

Calicata:	9				
Coordenadas:	685136 m E 5936800 m S				
	Parámetro	Unidad	Medida	Categoría	Clase
Criterios de Aproximación	Profundidad	cm	>100	Muy Profundo	I
	Pendiente simple	%	-	-	-
	Pendiente compleja	%	37	De Lomajes	VI
	Gravas superficiales	%	0	Sin Pedregosidad	I
	Piedras superficiales	%	20	Moderada	IV
	Drenaje (infiltración)	cm/h	-	-	-
	Drenaje (rasgos redoximórficos)		Sin moteados	Bien Drenado	I
Criterios de Definición	Agua aprovechable	cm c.a.	-	-	-
	Pedregosidad Subsuperficial	%	30	Moderada	III
	Erosión		Erosión laminar	Ligera	II
Criterios Especiales	Salinidad	dS/m	-	-	-
	Sodicidad	%	-	-	-
	Alcalinidad	%	-	-	-

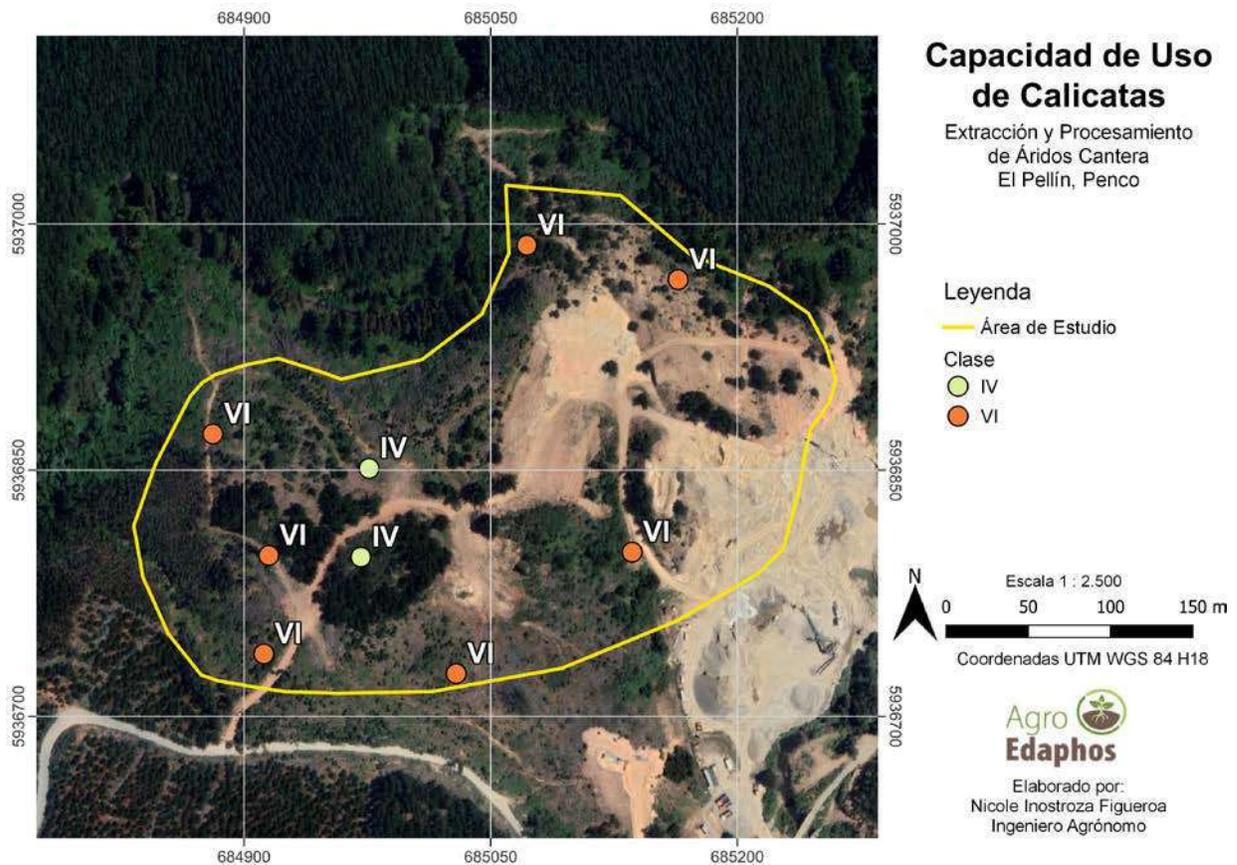
Figura 68: Capacidad de Uso de suelo de calicatas en área de estudio

Según las características de los suelos descritos y sus restricciones para la aptitud agrícola, se clasificó la Capacidad de Uso correspondiente a cada calicata (Figura 68 y 69, ANEXO 2) utilizando la Tabla 17 de la “Pauta de Estudio de Suelos” del SAG (ANEXO 3). El principal factor limitante es la pendiente, lo que determina las Clases presentes en el predio estudiado (Cuadro 12).
