Resolución Exenta N°2/Rol F-014-2022

PROGRAMA DE CUMPLIMIENTO REFUNDIDO

Viña Koyle S.A.

PROTOCOLO DE ACCIÓN Y OPERACIÓN DE PLANTA DE TRATAMIENTO DE RILES (PTR)

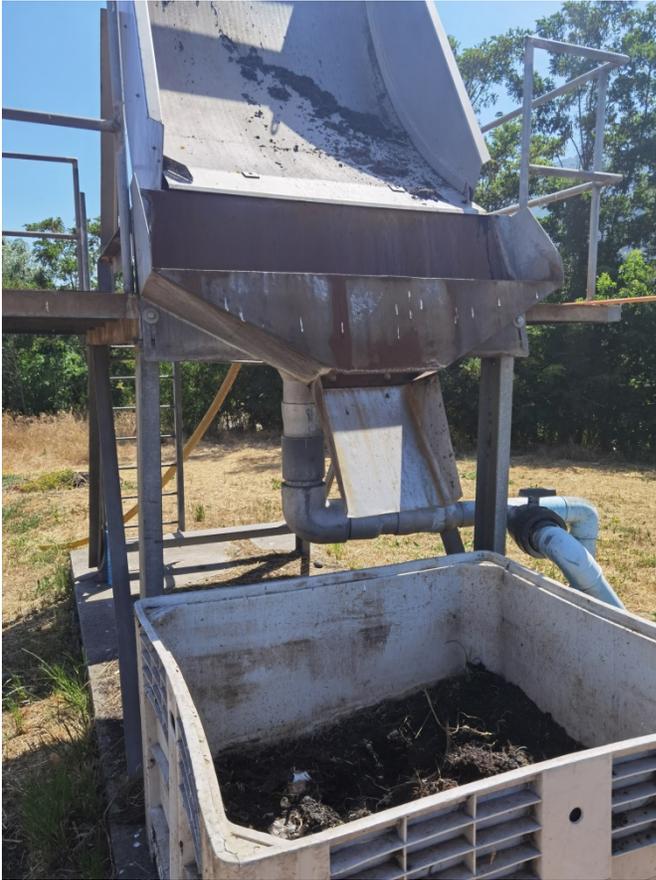
Imagen 1: Filtro Parabólico y bins receptor de sólidos:

Las aguas llegarán en forma gravitacional al estanque de ecualización y homogenización de riles. Luego los riles, mediante bomba con inicio automático de nivel, se conducen al separador de sólidos gruesos o filtro parabólico, el cual retira los sólidos y deja continuar la fracción líquida. Luego, los riles se conducen al reactor biológico, el cual mediante el aporte de aire, degrada la materia orgánica y generan lodos como sedimento. Parte de los lodos son recirculados al estanque de aireación y parte se descarta hacia un reactor de lodos, en el cual son aireados y estabilizados para lograr su espesamiento para finalmente ser usados como mejorador de suelos en terrenos de la empresa. Luego los riles aireados, son conducidos hacia 2 estanques de acero inoxidable, los cuales constituyen la cámara de mezcla, los cuales son impulsados automáticamente con bombas son sensor de nivel al sector donde serán dispuestos al canal de regadío.

- 1) Limpieza diaria de filtro parabólico con hidro lavadora exclusiva para su uso y registro diario en REGISTRO DIARIO DE AUTOCONTROL Y LIMPIEZA DIARIA DEL FILTRO PARABÓLICO PTR.

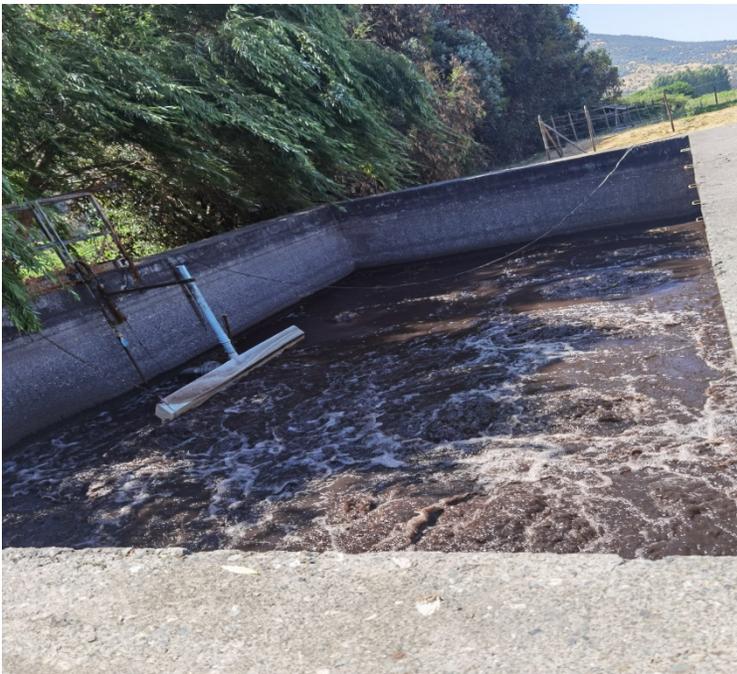
Imagen 2: Reactor biológico con bombas de aireación en funcionamiento:

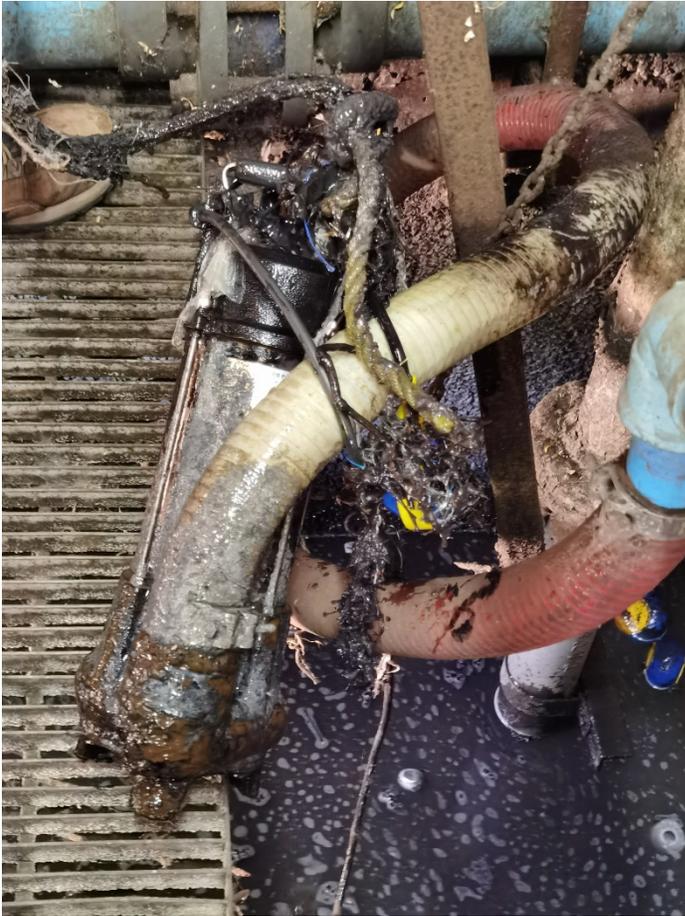
Imagen 3: Limpieza de bomba sumergible con sensor de nivel ubicada en estanque ecualizador:

- 2) Revisión semanal de la operación de la PTR, revisando indicadores como: accesos despejados (personal se dedica a controlar malezas y despejar accesos), correcto funcionamiento de bomba sumergible del estanque ecualizador, limpieza de bins que recibe los sólidos del filtro parabólico, tableros eléctricos en operación, aireadores del reactor biológico y digestor de lodos operativos, disposición final de los riles tratados correcta y funcionamiento general de la PTR. Además se completa un REGISTRO SEMANAL DE AUTOCONTROL E INSPECCIÓN VISUAL DE EQUIPOS Y ALREDEDORES PTR.

- 3) Revisión y limpieza mensual de la bomba encargada de conducir el ril desde el estanque ecualizador hacia el reactor biológico y la bomba encargada de llevar los lodos desde el reactor biológico al digestor de lodos. Además se completa un REGISTRO MENSUAL DE AUTOCONTROL, RETIRO Y LIMPIEZA DE BOMBAS PTR.

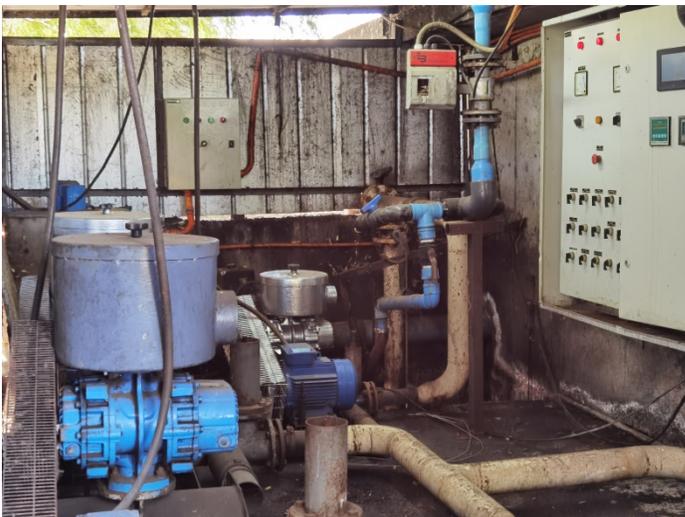
Imagen 4: Tablero eléctrico, bombas y equipos en sala de máquinas:

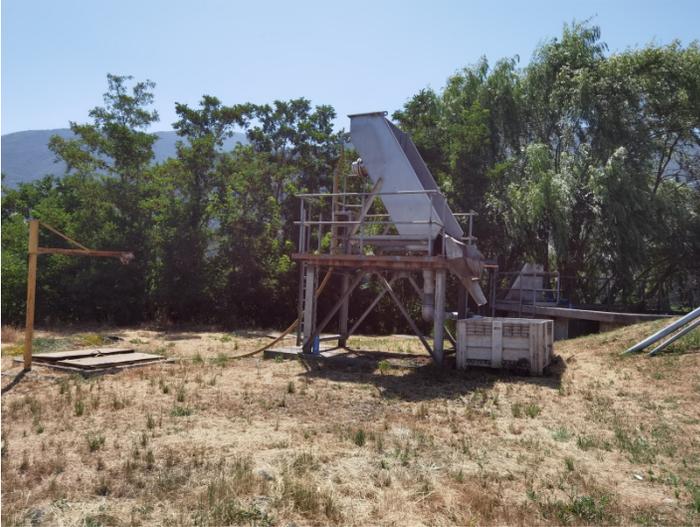
Imagen 5: Accesos despejados:

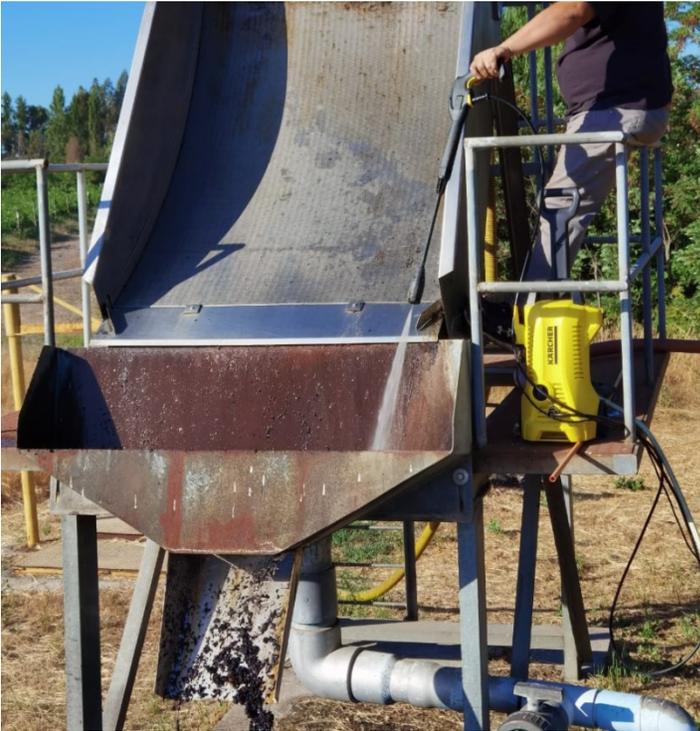
Imagen 6: Hidrolavadora para limpieza del filtro parabólico:

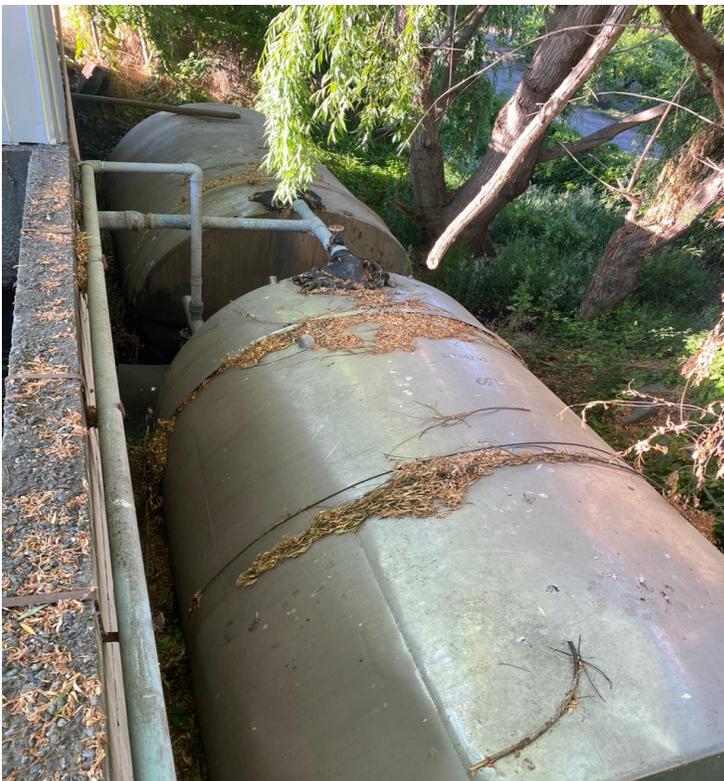
Imagen 7: Estanque o Cámara de Mezcla:

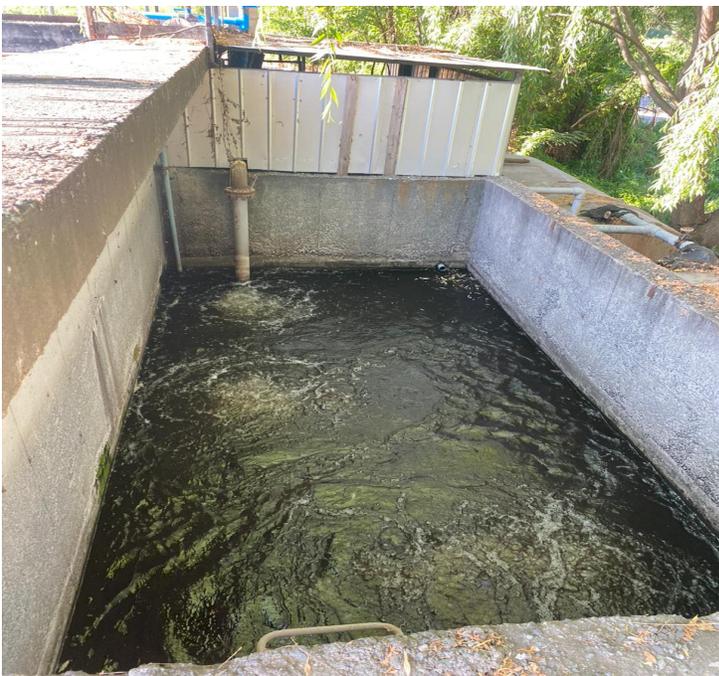
Imagen 8: Digestor de lodos:
