**En lo principal**, presenta Programa de Cumplimiento Refundido; **en el primer otrosí**, acompaña documento; **y en el segundo otrosí**, tenga presente.

**PRIMER OTROSÍ:** De acuerdo a lo dispuesto en los puntos 5.1 y 5.2 de la Resolución Exenta N°2/ROL F-102-2022, por medio del presente escrito se acompaña el "Informe Rex N°2/ROL F-102-2022", preparado por WSP South Patagonia.

**PROGRAMA DE CUMPLIMIENTO PARA INFRACCIONES A LA NORMA DE EMISIÓN DE RILES  
(D.S. N° 90/2000 Y/O D.S. N° 46/2002)**

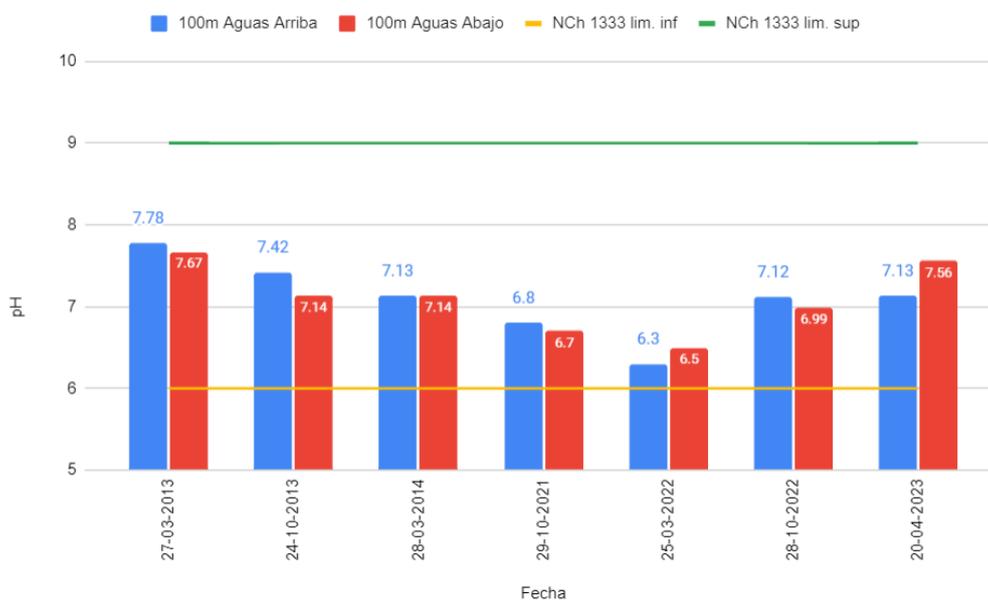
Todos los resultados están dentro del rango aceptado por la NCh 1333 que corresponde a un pH entre 6 y 9 puntos (Figura 1).

Figura 1: Serie de tiempo 2013-2023 pH rio arriba y rio abajo del Estero Pichiralitrán en contraste con la norma NCh 1333.

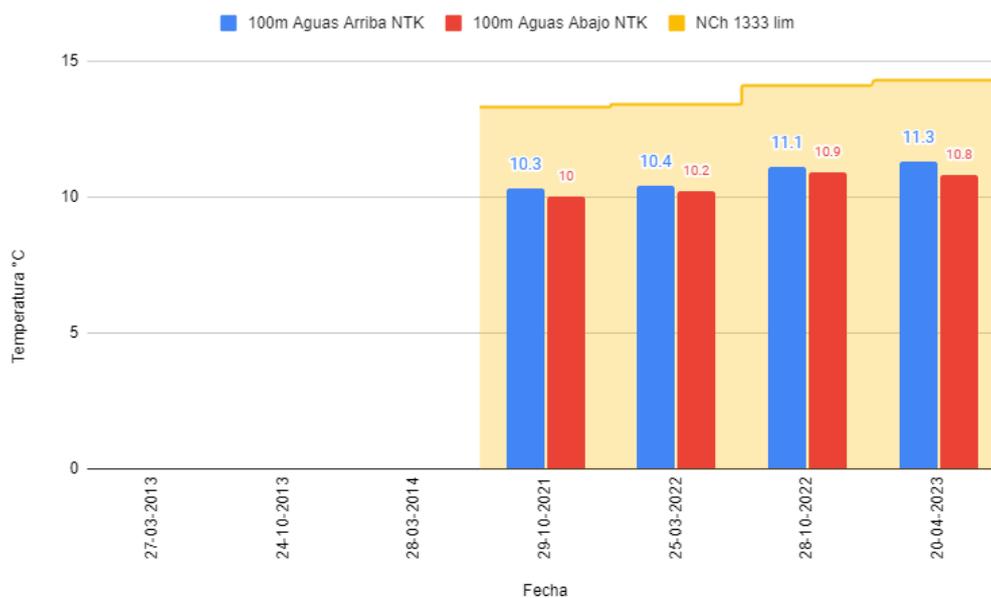
Todos los resultados están dentro del rango aceptado por la NCh 1333 cuyo limite corresponde a no aumentar el valor natural de la temperatura del agua en 3°C (Figura 2).

Figura 2: Serie de tiempo 2013-2023 Temperatura rio arriba y rio abajo del Estero Pichiralitrán en contraste con la norma NCh 1333.

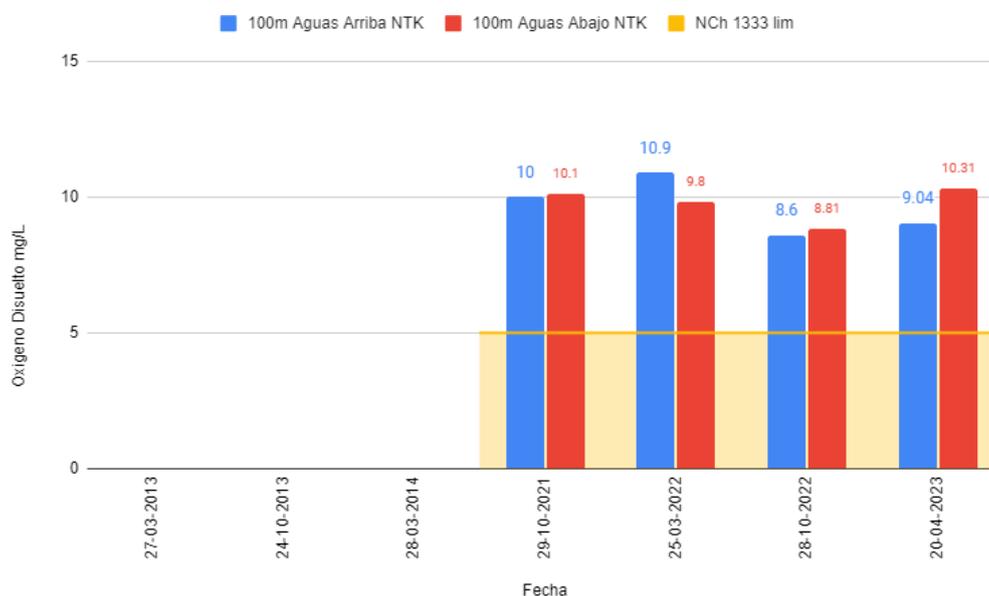
Todos los resultados se encuentran dentro del rango aceptado por la NCh 1333, cuyo límite mínimo es 5 mg/L (Figura 3).

Figura 3: Serie de tiempo 2013-2023 Oxígeno disuelto rio arriba y rio abajo del Estero Pichiralitrán en contraste con la norma NCh 1333.

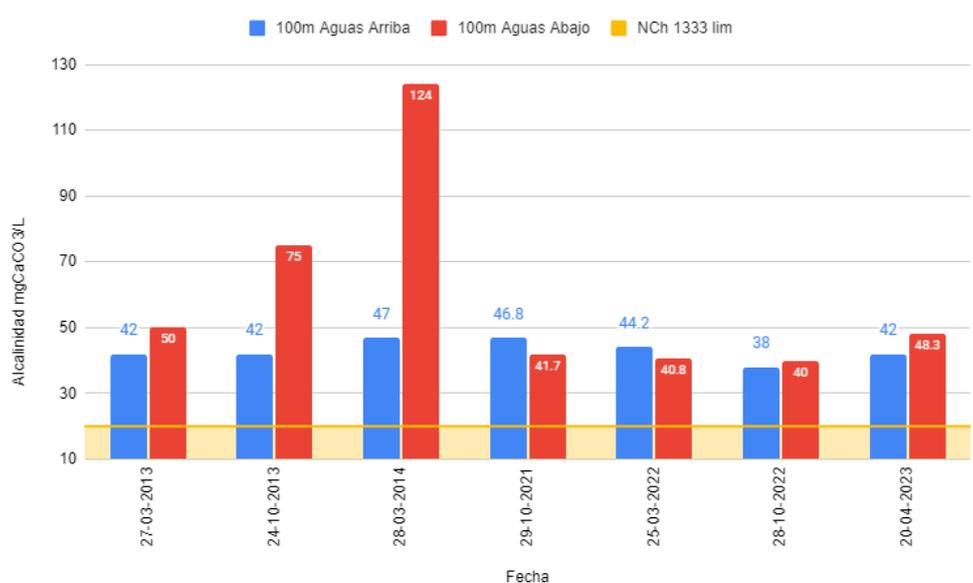
Todos los resultados están dentro del rango aceptado por la NCh 1333, cuyo límite mínimo es 20 mg/L de CaCO<sub>3</sub> (Figura 4).

Figura 4: Serie de tiempo 2013-2023 Temperatura rio arriba y rio abajo del Estero Pichiralitrán en contraste con la norma NCh 1333.

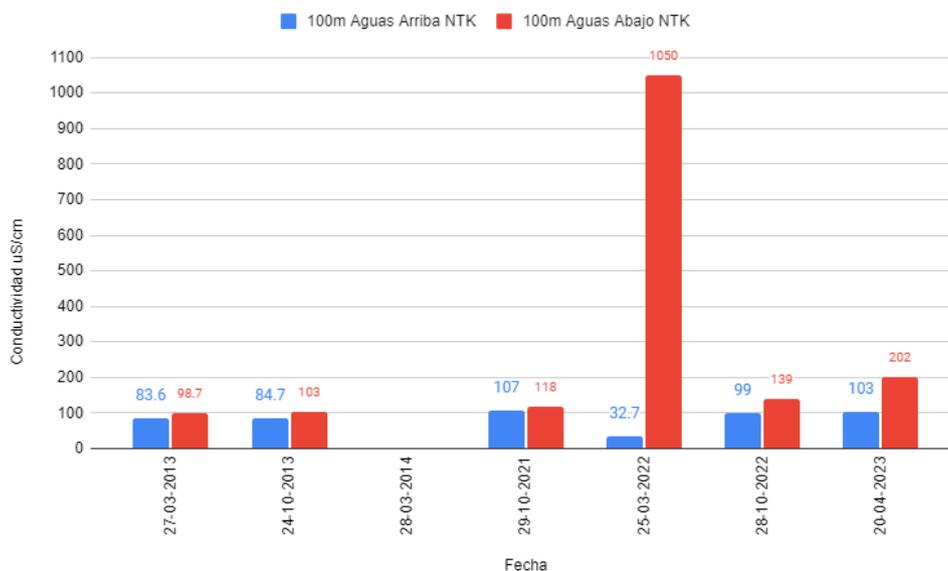
Los límites de conductividad no se encuentran regulados en la NCh 1333 ni en DS90, siendo un parámetro comprometido en el considerando 11° de la RCA. Según los resultados obtenidos se observa un *peak* de 1050 uS/cm en marzo de 2022 (Figura 5). Considerando que no existe una norma para la conductividad, se estima que no se configura incumplimiento por el *peak* identificado el 2022.

Figura 5: Serie de tiempo 2013-2023 Conductividad rio arriba y rio abajo del Estero Pichiralitrán

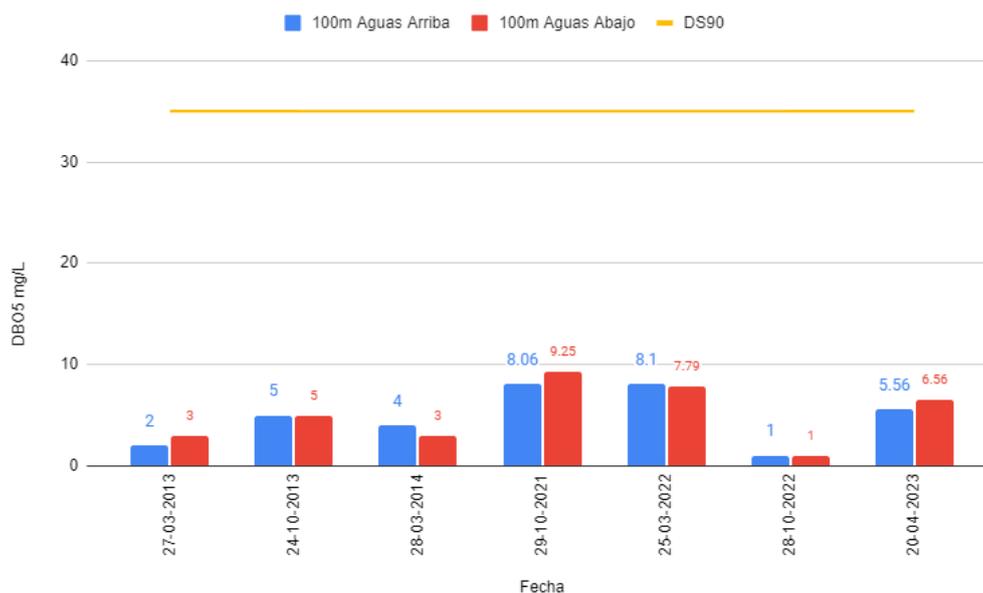
Los límites de DBO5 no se encuentran regulados en la NCh 1333, siendo un parámetro comprometido en el considerando 11° de la RCA. Por lo anterior, se utiliza como referencia de comparación los límites establecidos por el DS90. Todos los resultados de DBO5 están dentro del rango aceptado por el DS90, cuyo límite máximo es 35 mg/L (Figura 6).

Figura 6: Serie de tiempo 2013-2023 DBO5 rio arriba y rio abajo del Estero Pichiralitrán en contraste con la norma DS90.

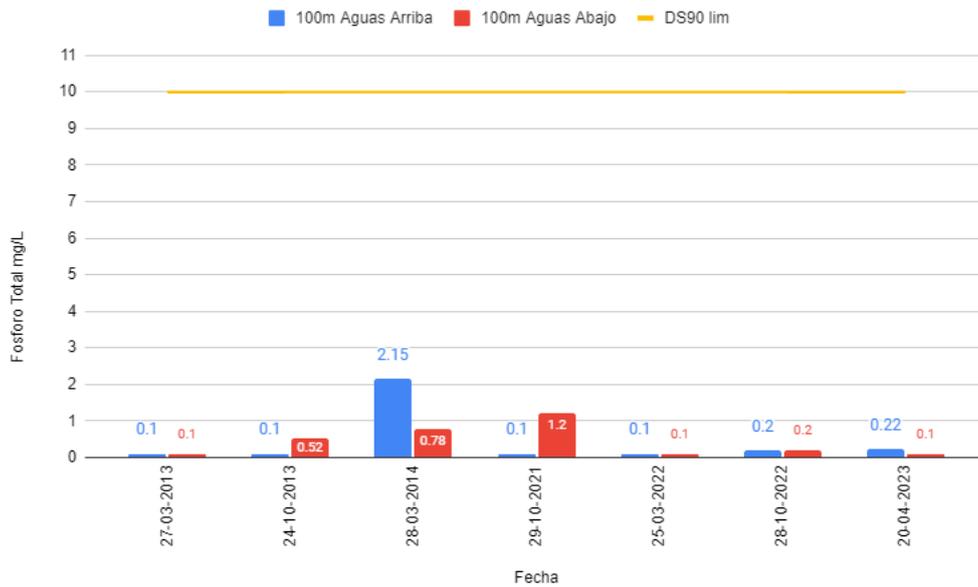
Los límites de fósforo total no se encuentran regulados en la NCh 1333, siendo un parámetro comprometido en el considerando 11° de la RCA. Por lo anterior, se utiliza como referencia los límites establecidos por el DS90. Todos los resultados de Fósforo Total están dentro del rango aceptado por el DS90, cuyo límite máximo es 10 mg/L (Figura 7).

Figura 7: Serie de tiempo 2013-2023 Fosforo total rio arriba y rio abajo del Estero Pichiralitrán en contraste con la norma DS90.

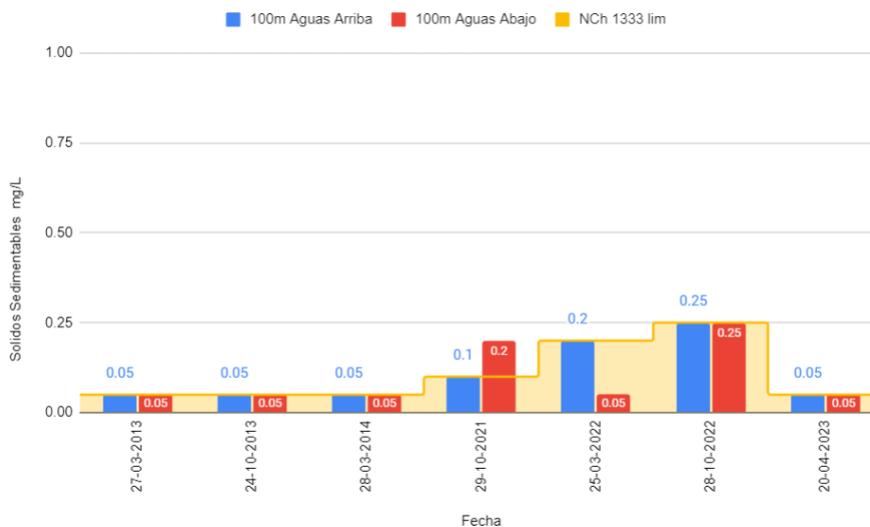
Todos los resultados están dentro del rango aceptado por la NCh 1333 que establece que no se debe exceder el valor natural, a excepción de octubre de 2021 donde es mayor rio abajo (Figura 8). Sin embargo, la diferencia es de 0.1 mg/L que podría estar dado por una perturbación mínima en el medio muestral. Sin embargo se observa que en mediciones posteriores el medio natural aguas arriba de la descarga de la piscicultura alcanza concentraciones iguales o superiores a los resultados obtenidos durante octubre de 2021.

Figura 8: Serie de tiempo 2013-2023 Temperatura rio arriba y rio abajo del Estero Pichiralitrán en contraste con la norma NCh 1333.

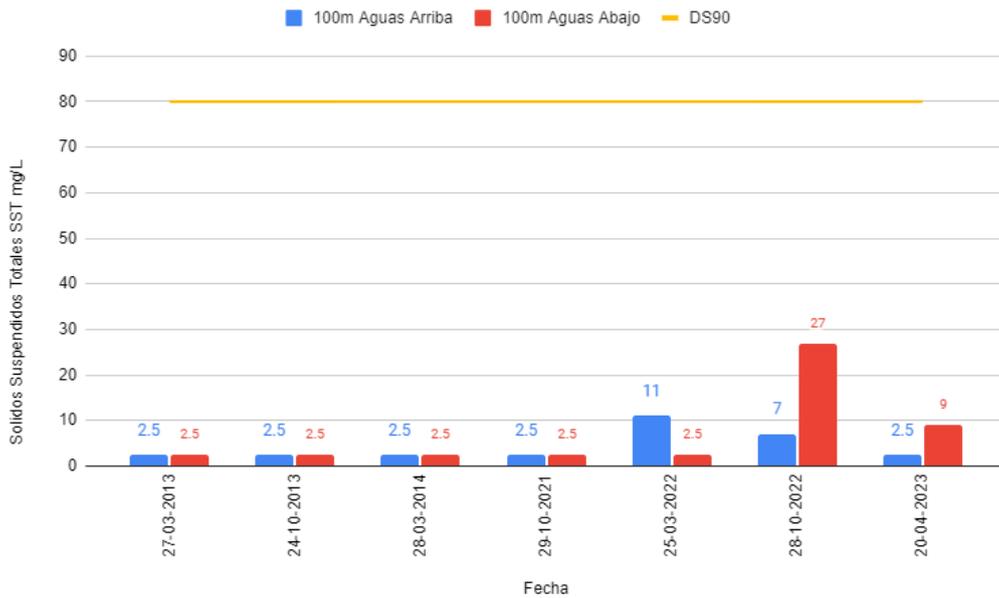
Los límites de SST no se encuentran regulados en la norma NCh 1333, pero es un parámetro comprometido en el considerando 11° de la RCA. A falta de límites en la NCh 1333, se utiliza como referencia para comparación los límites establecidos por el DS90. Todos los resultados se encuentran dentro del rango aceptado por el DS90, cuyo límite máximo es 80 mg/L (Figura 9).

Figura 9: Serie de tiempo 2013-2023 Sólidos Suspendidos Totales río arriba y río abajo del Estero Pichiralitrán en contraste con la norma DS90.

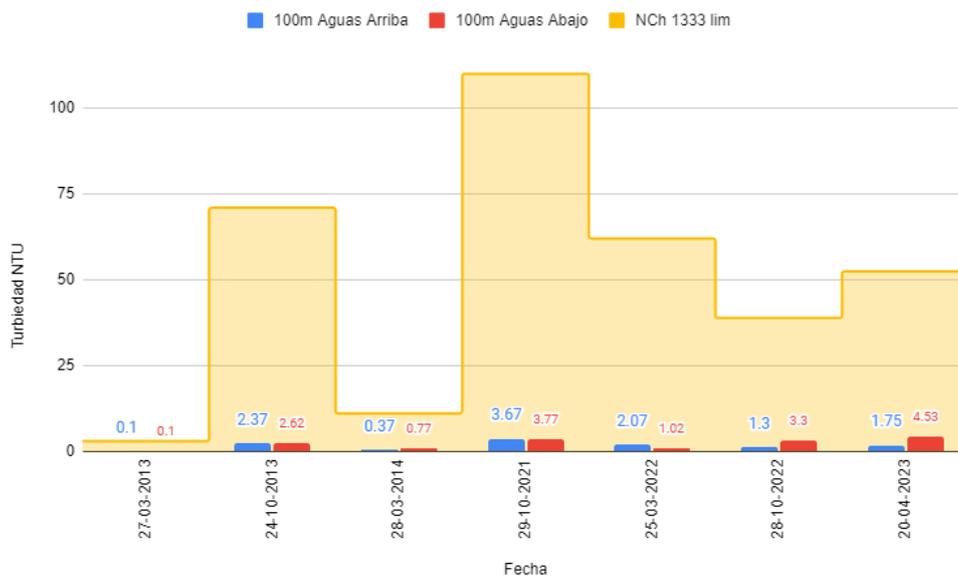
Todos los resultados están dentro del rango aceptado por la NCh 1333, que establece que no se debe sobrepasar el valor natural en 30 unidades (Figura 10).

Figura 10: Serie de tiempo 2013-2023 Turbiedad río arriba y río abajo del Estero Pichiralitrán en contraste con la norma NCh 1333.

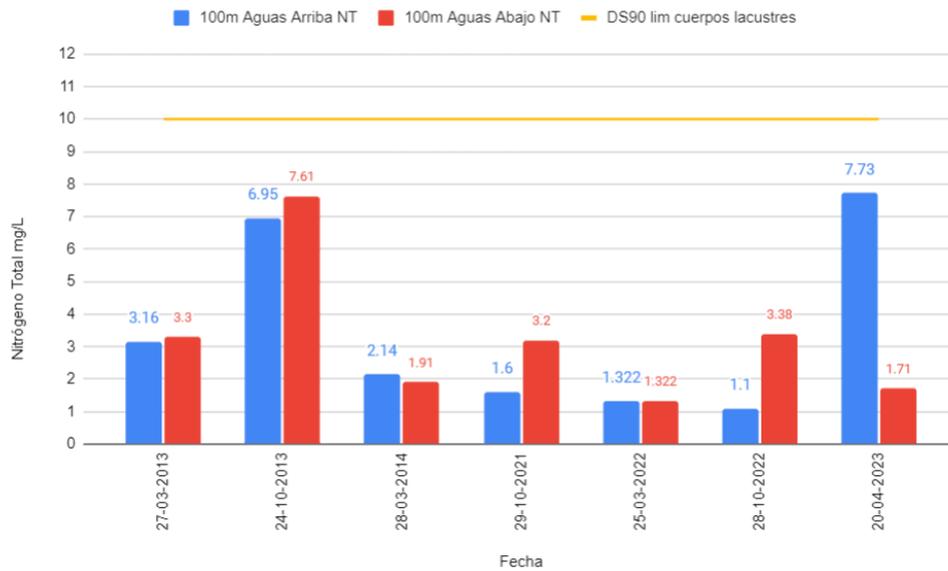
Los límites de nitrógeno total no se encuentran regulados en la norma NCh 1333, ni en DS90 para aguas fluviales. Sin embargo, es un parámetro comprometido en el considerando 11° de la RCA. Por lo anterior, se utiliza solo como referencia de comparación los límites establecidos por el DS90 para aguas lacustres (Tabla 3 de la norma) correspondiente a 10 mg/L (Figura 11). Considerando la comparación, se puede determinar que no existe superación de los 10 mg/L, establecido para aguas lacustres.

Figura 11: Serie de tiempo 2013-2023 Nitrógeno Total rio arriba y rio abajo del Estero Pichiralitrán.

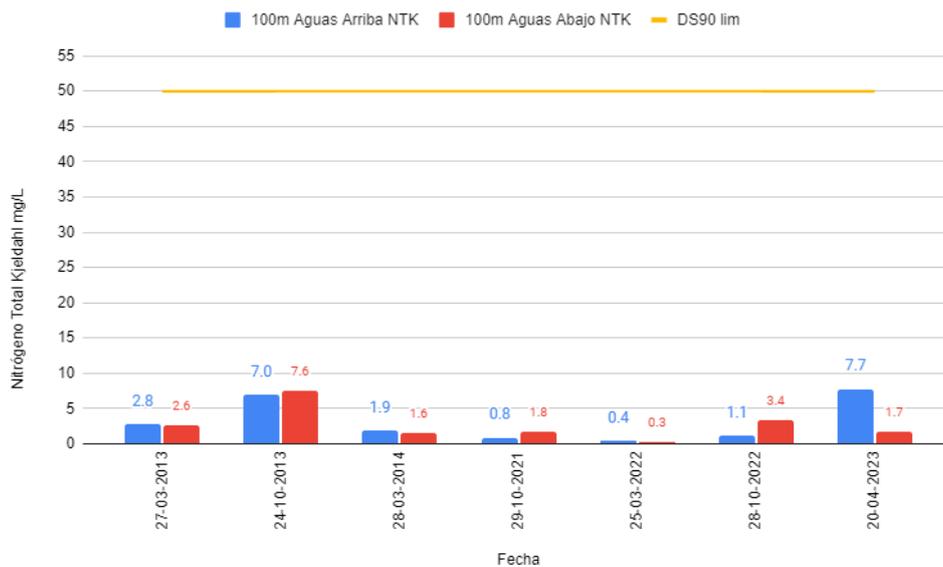
La forma de nitrógeno total que se encuentra regulada bajo el DS90 es el NTK o Nitrógeno total Kjeldahl. Todos los resultados están dentro del rango aceptado por el DS90, cuyo límite máximo es 50 mg/L (Figura 12).

Figura 12: Serie de tiempo 2013-2023 Nitrógeno Total Kjeldahl rio arriba y rio abajo del Estero Pichiralitrán en contraste con la norma DS90.

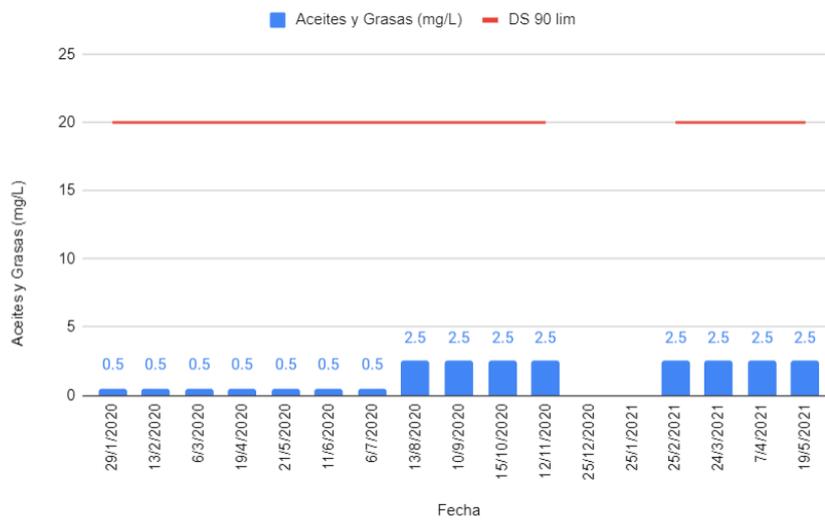
Los límites de Aceites y Grasas no se encuentran regulados en la norma NCh 1333. Se utiliza como norma de referencia los límites establecidos por el DS90. Todos los resultados están dentro del rango aceptado por el DS90, cuyo límite máximo es 20 mg/L (Figura 13).

Figura 13: Serie de tiempo Periodo infraccional 2020-2021 Aceites y Grasas presentes en el RIL en contraste con la norma DS90.

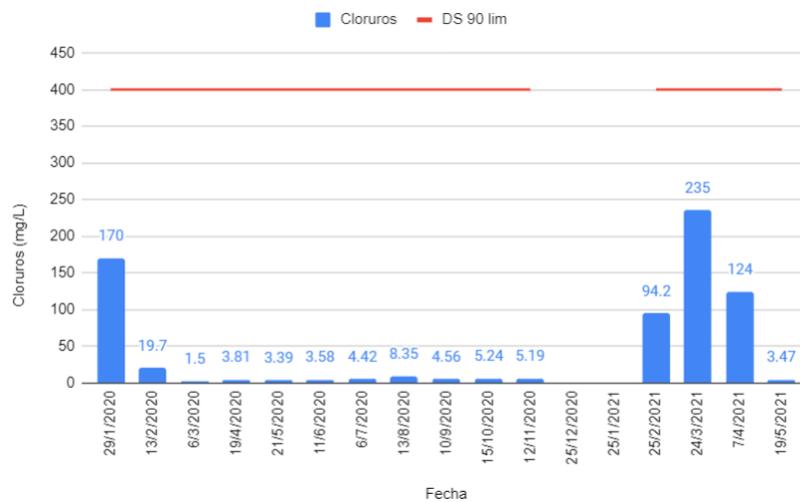
Los límites de Aceites y Grasas no se encuentran regulados en la norma NCh 1333. Se utiliza como norma de referencia los límites establecidos por el DS90. Todos los resultados se encuentran dentro del rango aceptado por el DS90, cuyo límite máximo es 400 mg/L (Figura 14).

Figura 14: Serie de tiempo Periodo infraccional 2020-2021 Cloruros presentes en el RIL en contraste con la norma DS90.

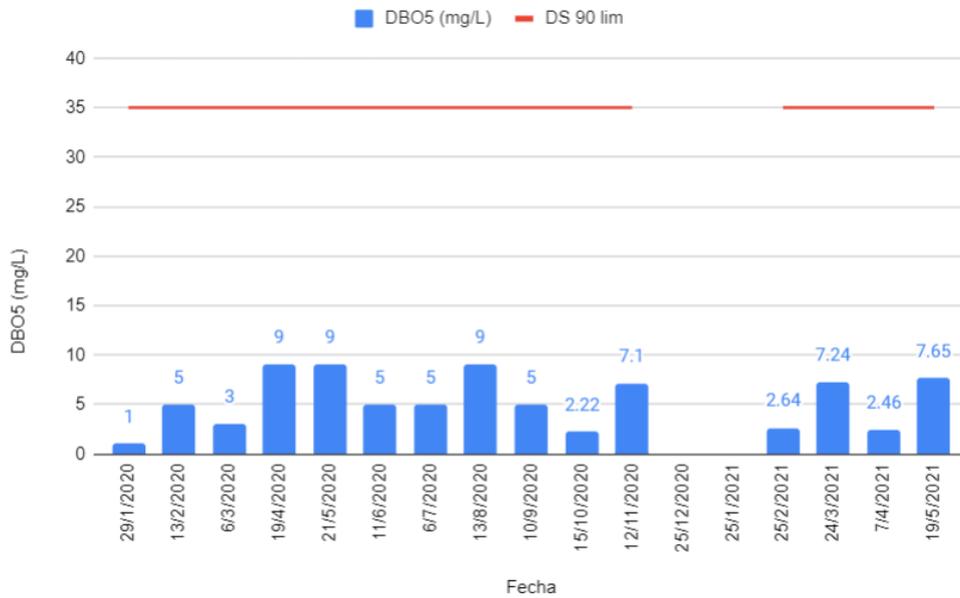
Los límites de DBO5 no se encuentran regulados en la norma NCh 1333. Se utiliza como norma de referencia los límites establecidos por el DS90. Todos los resultados se encuentran dentro del rango aceptado por el DS90, cuyo límite máximo es 35 mg/L (Figura 15).

Figura 15: Serie de tiempo Periodo infraccional 2020-2021 DBO5 presentes en el RIL en contraste con la norma DS90.

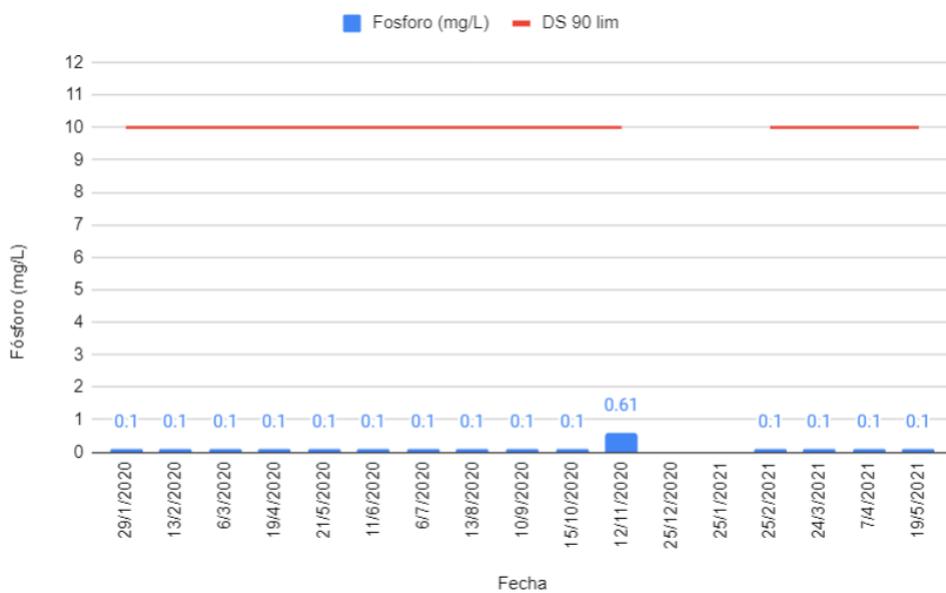
Los límites de Fósforo no se encuentran regulados en la norma NCh 1333. Se utiliza como norma de referencia los límites establecidos por el DS90. Todos los resultados se encuentran dentro del rango aceptado por el DS90, cuyo límite máximo es 10 mg/L (Figura16).

Figura 16: Serie de tiempo Periodo infraccional 2020-2021 fósforo presente en el RIL en contraste con la norma DS90.

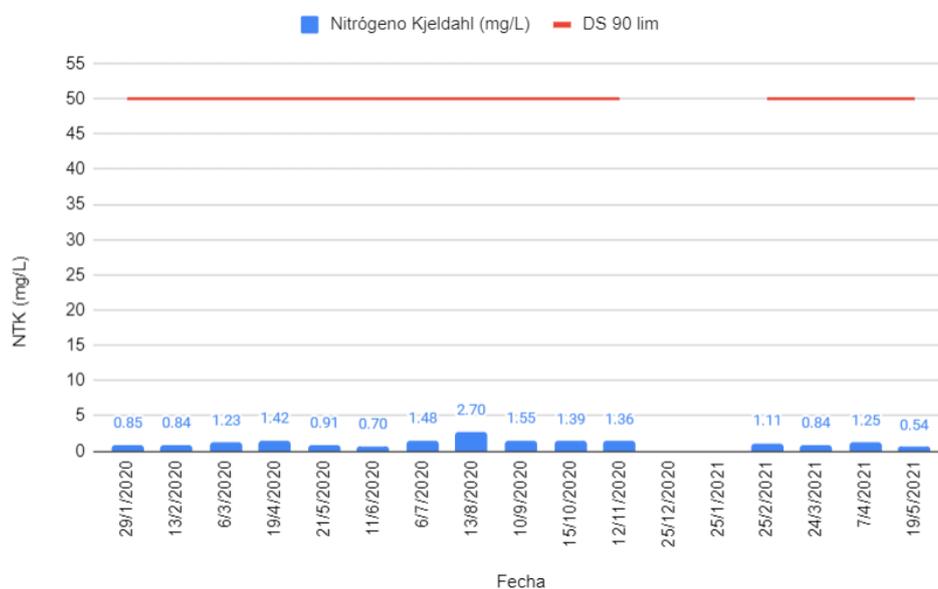
Los límites de DBO5 no se encuentran regulados en la norma NCh 1333. Se utiliza como norma de referencia los límites establecidos por el DS90. Todos los resultados se encuentran dentro del rango aceptado por el DS90, cuyo límite máximo es 50 mg/L (Figura 17).

Figura 17: Serie de tiempo Periodo infraccional 2020-2021 NTK presentes en el RIL en contraste con la norma DS90.

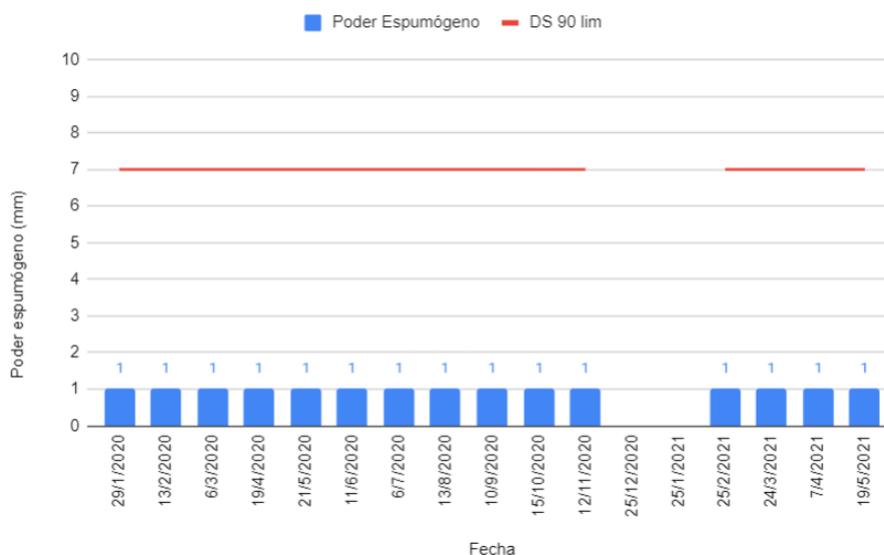
Los límites de poder espumógeno no se encuentran regulados en la norma NCh 1333. Se utiliza como norma de referencia los límites establecidos por el DS90. Todos los resultados están dentro del rango aceptado por el DS90, cuyo límite máximo es 7 mm (Figura 18).

Figura 18: Serie de tiempo Periodo infraccional 2020-2021 poder espumógeno presente en el RIL en contraste con la norma DS90.

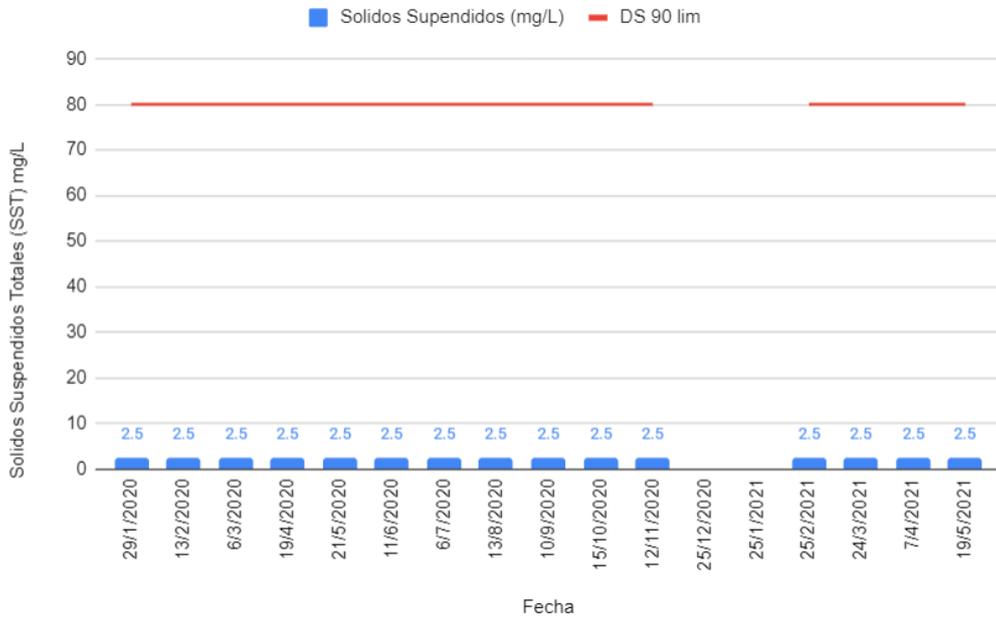
Los límites de SST no se encuentran regulados en la norma NCh 1333. Se utiliza como norma de referencia los límites establecidos por el DS90. Todos los resultados están dentro del rango aceptado por el DS90, cuyo límite máximo es 80 mg/L (Figura 19).

Figura 19: Serie de tiempo Periodo infraccional 2020-2021 SST presente en el RIL en contraste con la norma DS90.

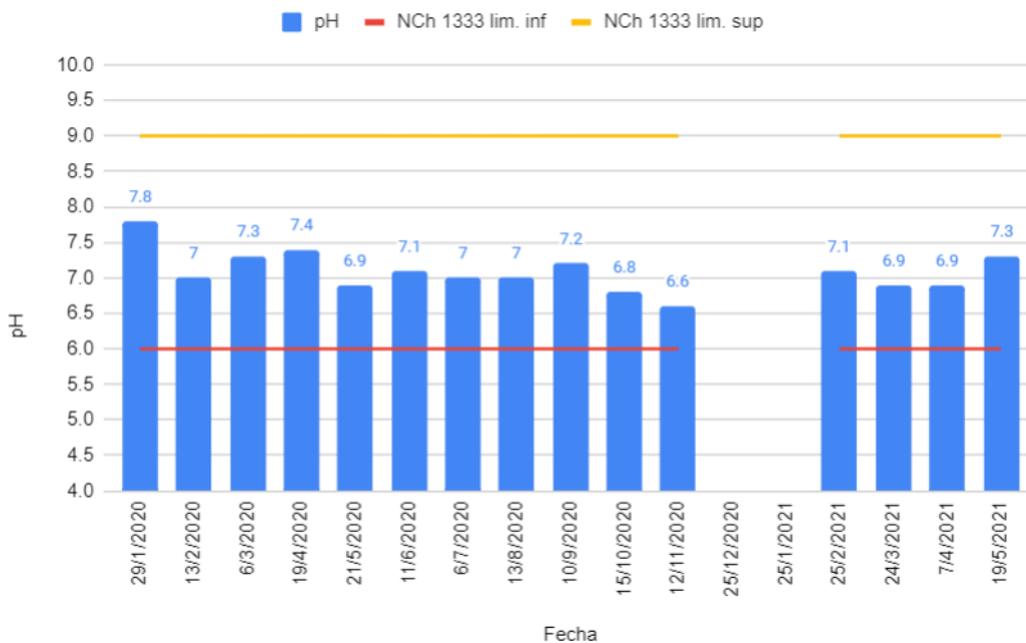
Todos los resultados están dentro del rango aceptado por la NCh 1333 que corresponde a un pH entre 6 y 9 puntos (Figura 20).

Figura 20: Serie de tiempo Periodo infraccional 2020-2021 pH presente en el RIL en contraste con la norma NCh 1333.

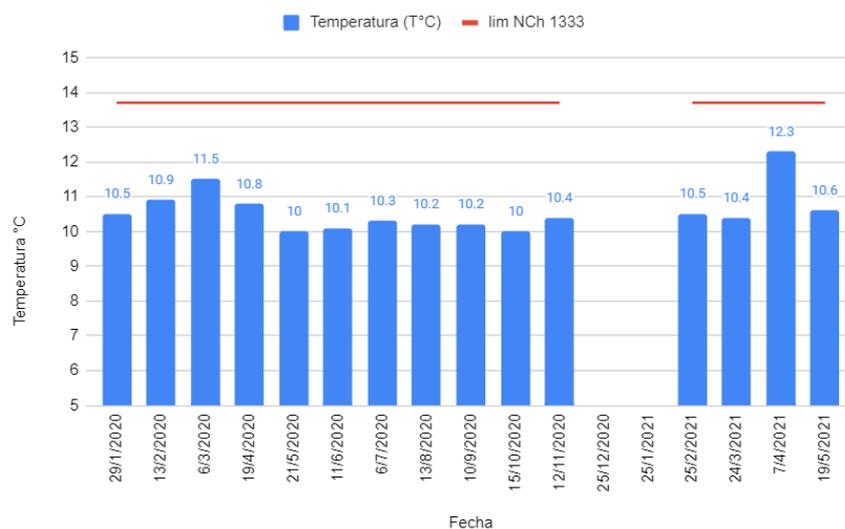
Todos los resultados están dentro del rango aceptado por la NCh 1333 que corresponde a no aumentar el valor natural en 3°C. Para ello se establece un valor promedio de temperatura río arriba desde 2021-2023 obtenido de los PVA equivalente a 10.8°C al que se le aumentan los 3 grados sugeridos por la NCh 1333, correspondiendo el límite a 13.8°C (Figura 21).

Figura 21: Serie de tiempo Periodo infraccional 2020-2021 SST presente en el RIL en contraste con la norma NCh 1333.

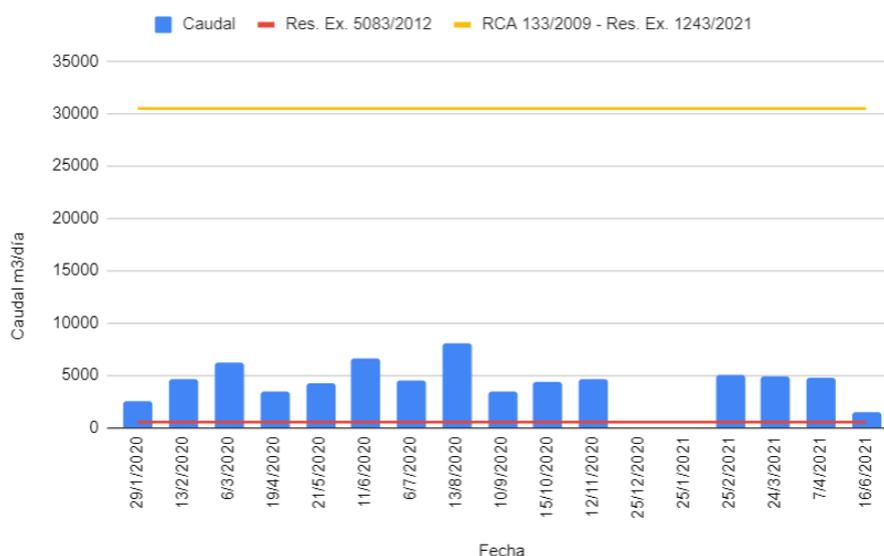
Los límites de caudal no se encuentran regulados en la norma NCh 1333. Por lo tanto, se utiliza como referencia los límites establecidos por la RCA 133/2009, Res Ex. 5083/2012, Res Ex. 1243/2021. Los resultados están dentro del rango aceptado la RCA 133/2009 y Res Ex. 1243/2021, que corresponde a no sobrepasar los 30499 m<sup>3</sup>/día. Respecto de la Res Ex. 5083/2012, los resultados se encuentran fuera de lo establecido, cuyo límite máximo es 508.8 m<sup>3</sup>/día, sin embargo, esta fue dejada sin efecto y modificada por la actual 1243/21 (Figura 22).

Figura 22: Serie de tiempo Periodo infraccional 2020-2021 Caudal de descarga en contraste con la RCA 133/2009, Res Ex. 5083/2012, Res Ex. 1243/2021.

El caudal de descarga permitido en la RPM 5083-2012 es 60 veces menor que la actual Res Ex. 1243/2021, por ello al utilizar un caudal mayor, como el reportado en todo el periodo **logró reducir el riesgo de impacto ambiental en un 93.68%**. Asimismo, y considerando que la biomasa autorizada por RCA fue calculada en base a un caudal disponible de 353l/s (correspondiente 30.499 m3/día), es que se utilizó mayor caudal en el periodo infraccional.

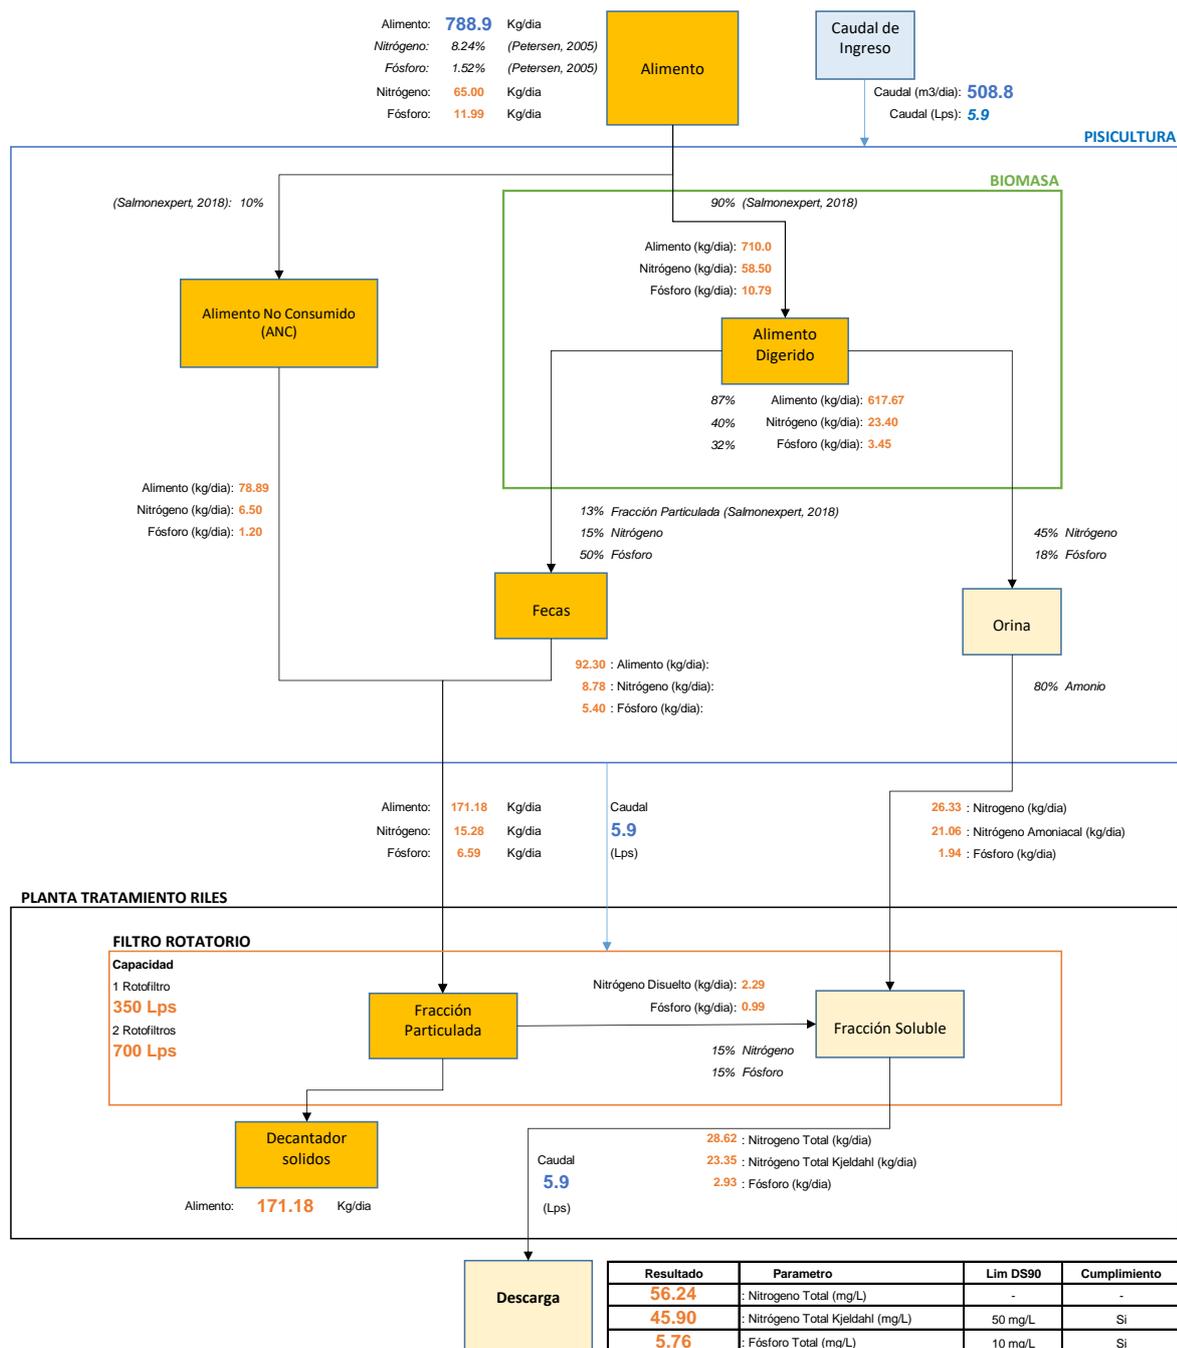
Para ejemplificar lo antes descrito, a continuación, se adjuntan dos balances de masa de Nitrógeno y Fósforo en ambas condiciones de caudal, RPM 5083-2012 y Res Ex. 1243/2021 (Figura 23 y 24).

Figura 23: Balance de masa Teórico bajo caudal RPM 5083-2012 y alimentación máxima.

Como conclusión, en un sistema de cultivo que mantiene una biomasa y alimentación estándar, la disminución de caudal de trabajo, aumenta la concentración de contaminantes en el RIL (Nitrógeno 45.9 mg/L, NTK 45.9 mg/L, Fósforo 5.76 mg/L). Mientras que a mayor caudal se disminuye la concentración de los contaminantes en el RIL por dilución del RIL (Nitrógeno 3.55 mg/L, NTK 2.9 mg/L, Fósforo 0.36 mg/L). Esto se observa en ambos balances (Figura 23 caudal reducido, respecto a Figura 24 caudal máximo utilizado) concluyendo que durante el periodo infraccional hubo una disminución del **riesgo de impacto ambiental hasta un 93.68% al utilizar un caudal por sobre la RPM. 5083-2012 (Figura 23).**

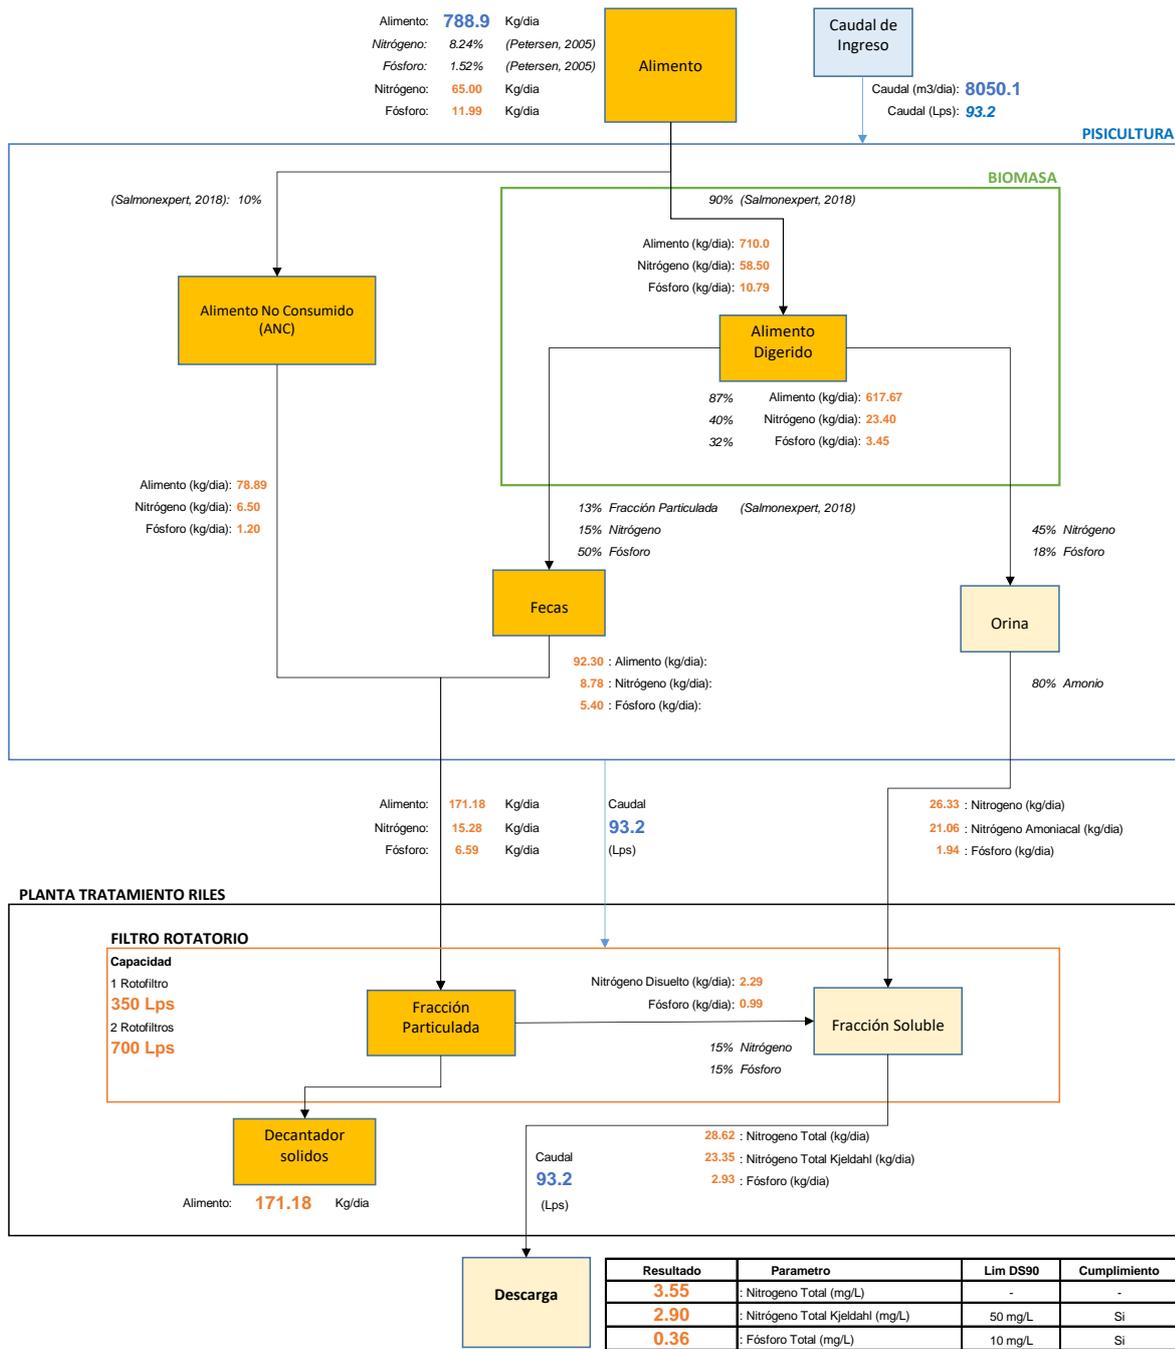
**Figura 24: Balance de masa basado en la alimentación y caudal máximo aportada por la piscicultura entre 2019-2023 Res Ex. 1243/2021.**

Además, se incorpora, un balance de masa teórico y demostrativo bajo condiciones de incumplimiento utilizando un caudal promedio de 52.9 L/s, donde se demuestra que **es necesario suministrar un total de 7.8 Toneladas de alimento para lograr una infracción a la norma basado en el Nitrógeno Total Kjeldahl y Fosforo Total, lo que corresponde a 10 veces más de lo máximo suministrado por la piscicultura desde el 2019 a la fecha (Figura 24 y 29).**

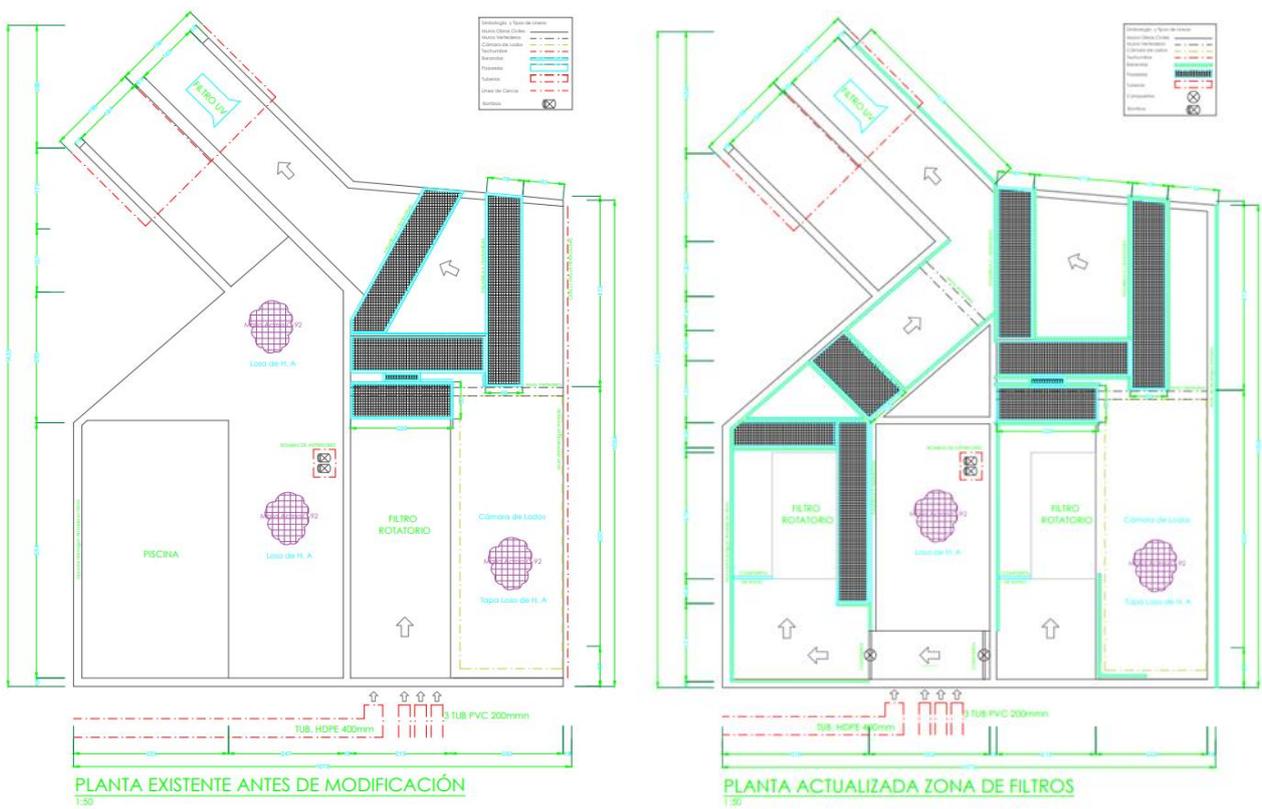
En el periodo infraccional, la Planta de Tratamiento de RILes contaba con un filtro rotatorio marca Grimstrup Maskinforretning modelo GM6, con un tamaño de malla 100um, el cual posee una capacidad de tratamiento de 350 litros por segundo, Posterior a la modificación se incorpora un segundo rotofiltro de las mismas características, ampliando la capacidad de tratamiento a 700 litros por segundo. A continuación, se esquematiza la diferencia de la configuración antes y después del periodo infraccional. Es importante mencionar que la actual configuración e la Planta de Tratamiento de RILes se encuentra regularizada mediante Consulta de Pertinencia, resulta bajo Res. Ex, N° 174/2022.

Figura 25: Esquema del sistema de tratamiento antes y después del periodo infraccionado.

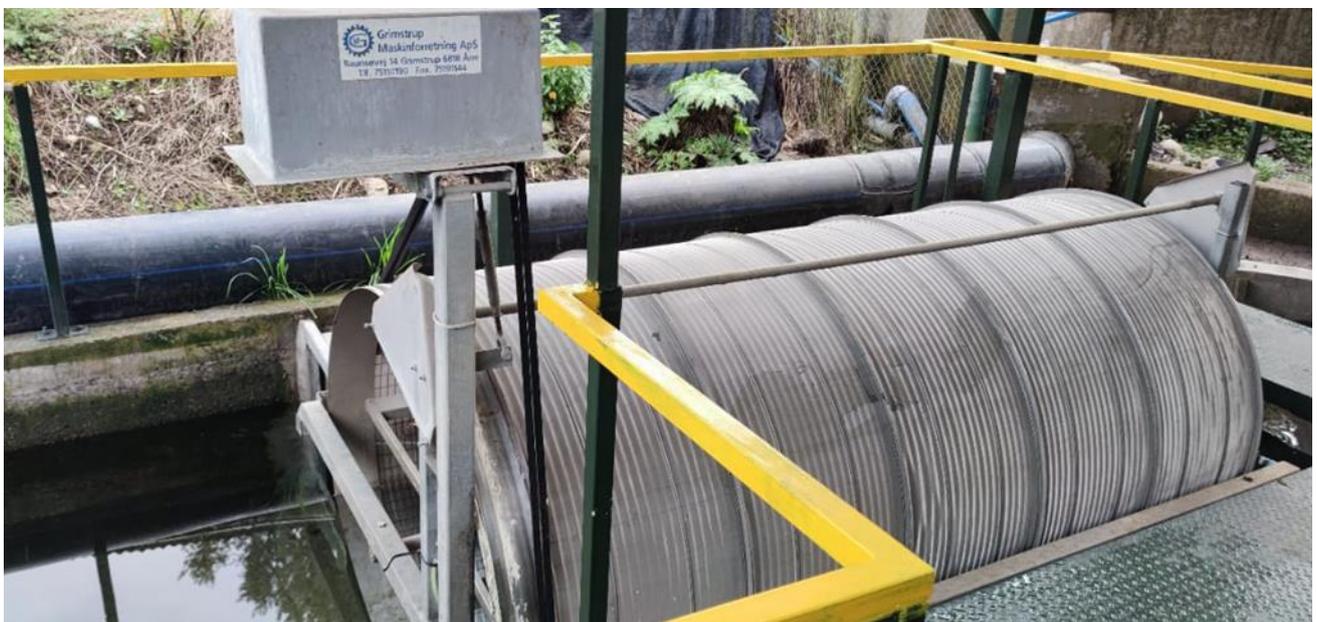
Figura 26: Filtro Rotatorio en funcionamiento Piscicultura Los Canelos.

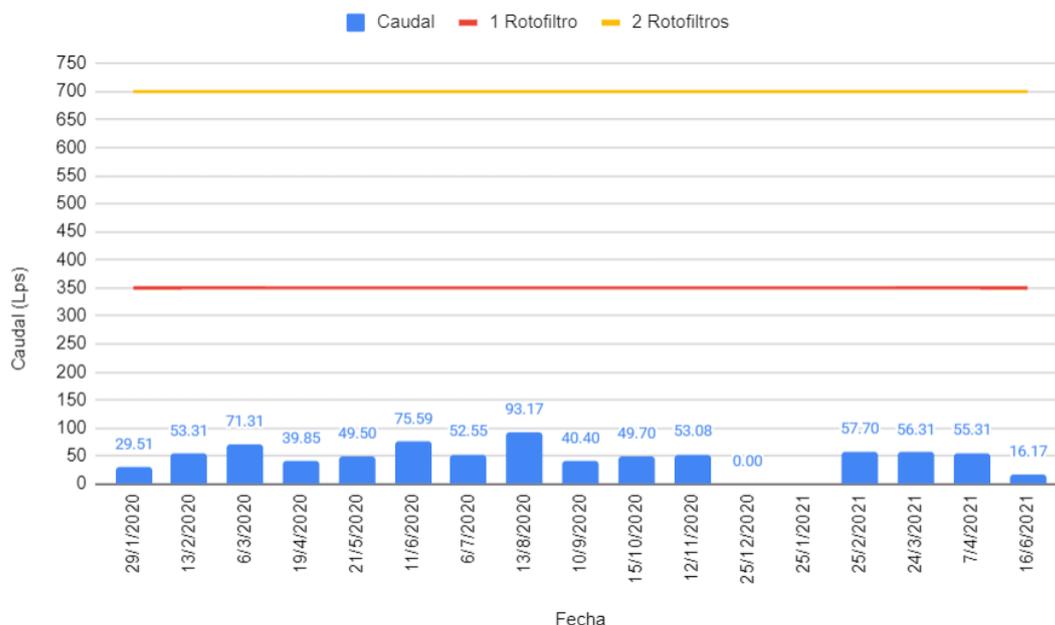
**Figura 27: Serie de tiempo de caudal de descarga respecto a la capacidad de tratamiento de la planta de tratamiento de Riles previo y posterior a la modificación durante el periodo infraccional.**

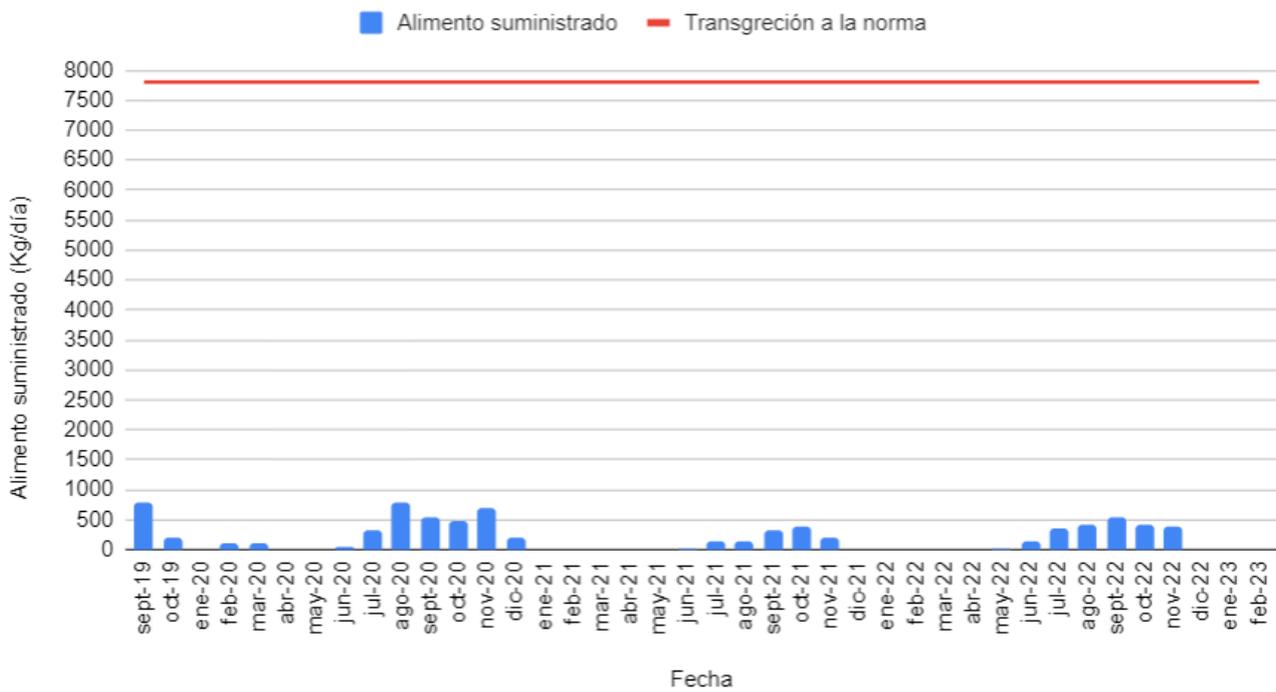
**Figura 28: Serie de tiempo de alimento suministrado entre 2019 y 2023 en referencia al alimento necesario para transgredir la norma en condiciones promedio de caudal.**
