**En lo principal**, presenta Programa de Cumplimiento Refundido; **en el primer otrosí**, acompaña documento; **y en el segundo otrosí**, tenga presente.

**PRIMER OTROSÍ:** De acuerdo a lo dispuesto en los puntos 5.1 y 5.2 de la Resolución Exenta N°2/ROL F-102-2022, por medio del presente escrito se acompaña el "Informe Rex N°2/ROL F-102-2022", preparado por WSP South Patagonia.

**PROGRAMA DE CUMPLIMIENTO PARA INFRACCIONES A LA NORMA DE EMISIÓN DE RILES  
(D.S. N° 90/2000 Y/O D.S. N° 46/2002)**

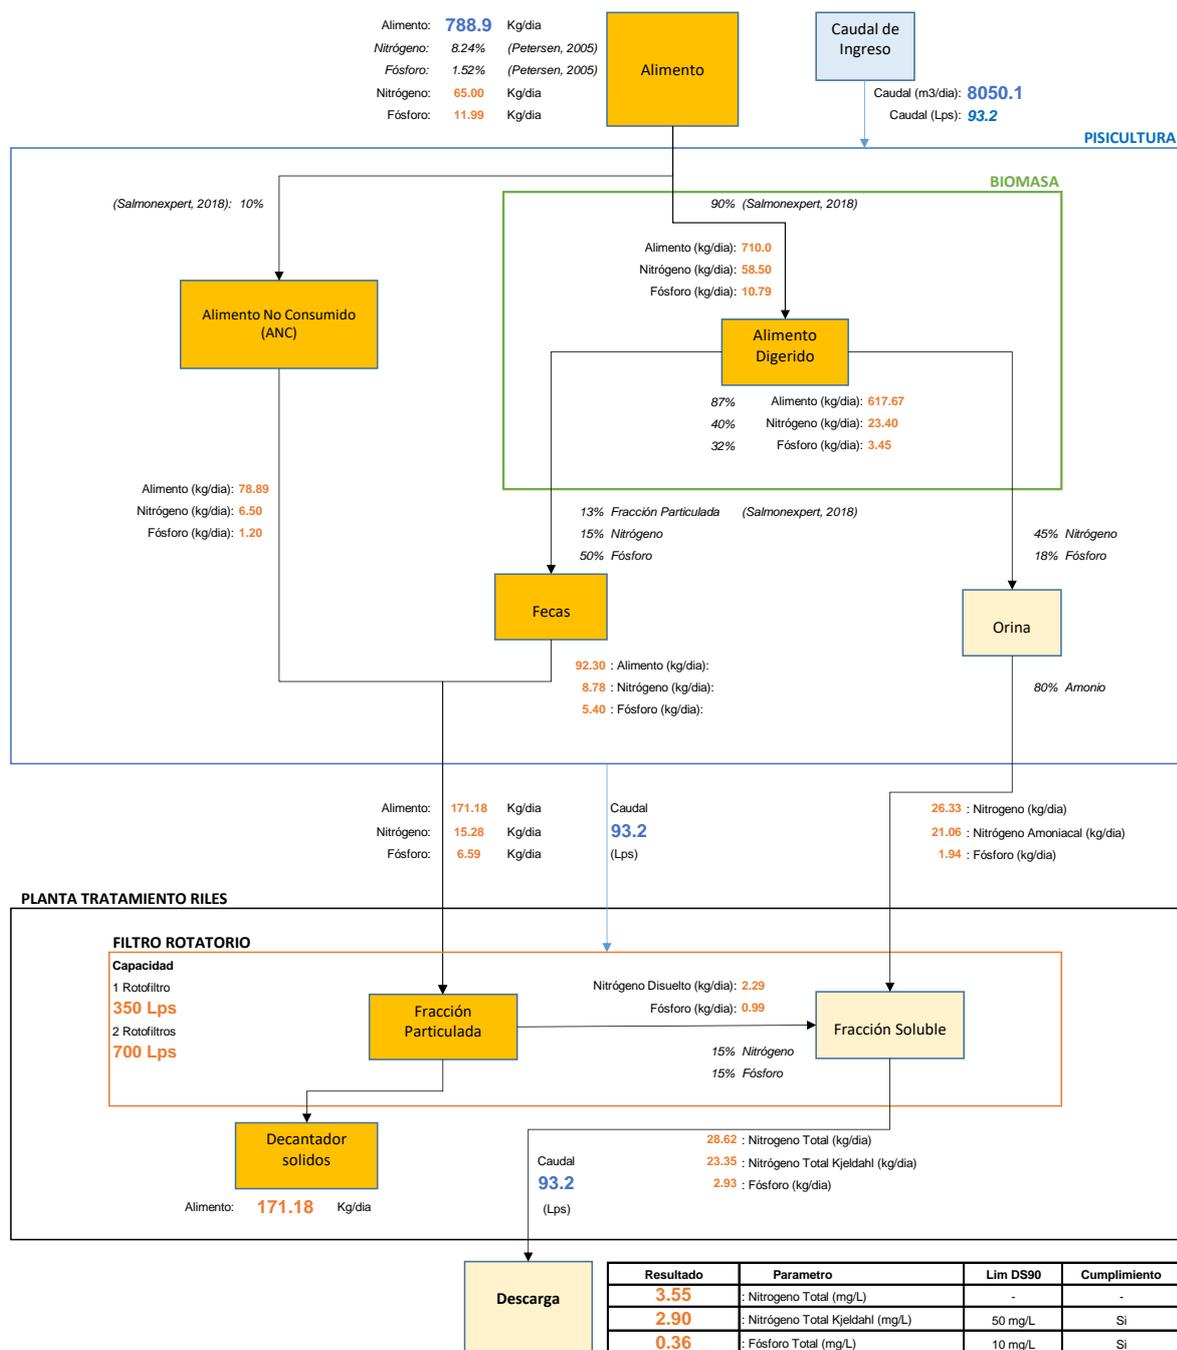
Figura 29: Balance de masa basado en la alimentación máxima aportada por la piscicultura entre 2019-2023

Además, se incorpora, un balance de masa teórico y demostrativo bajo condiciones de incumplimiento utilizando un caudal promedio de 52.9 L/s, donde se demuestra que **es necesario suministrar un total de 7.8 Toneladas de alimento para lograr una infracción a la norma basado en el Nitrógeno Total Kjeldahl y Fosforo Total, lo que corresponde a 10 veces más de lo máximo suministrado por la piscicultura desde el 2019 a la fecha (Figura 24 y 29).**

Como conclusión, el sistema en condiciones de cultivo de máxima operación no genera un impacto ambiental (Nitrógeno 3.55 mg/L, NTK 2.9 mg/L, Fósforo 0.36 mg/L). Como ejemplo, para transgredir la norma la piscicultura debería incrementar en 10 veces la cantidad de alimento suministrado pasando de 788 Kg/día a 7800 Kg/día además de disminuir el caudal de operación a la mitad, incrementando la concentración del RIL (Nitrógeno 61.91 mg/L, NTK 50.52 mg/L, Fósforo 6.34 mg/L). Esto se observa en ambos balances (Figura 29 condición real, respecto a Figura 30 peor condición adversa teórica) concluyendo que durante el periodo infraccional **no hubo riesgo de impacto ambiental**.

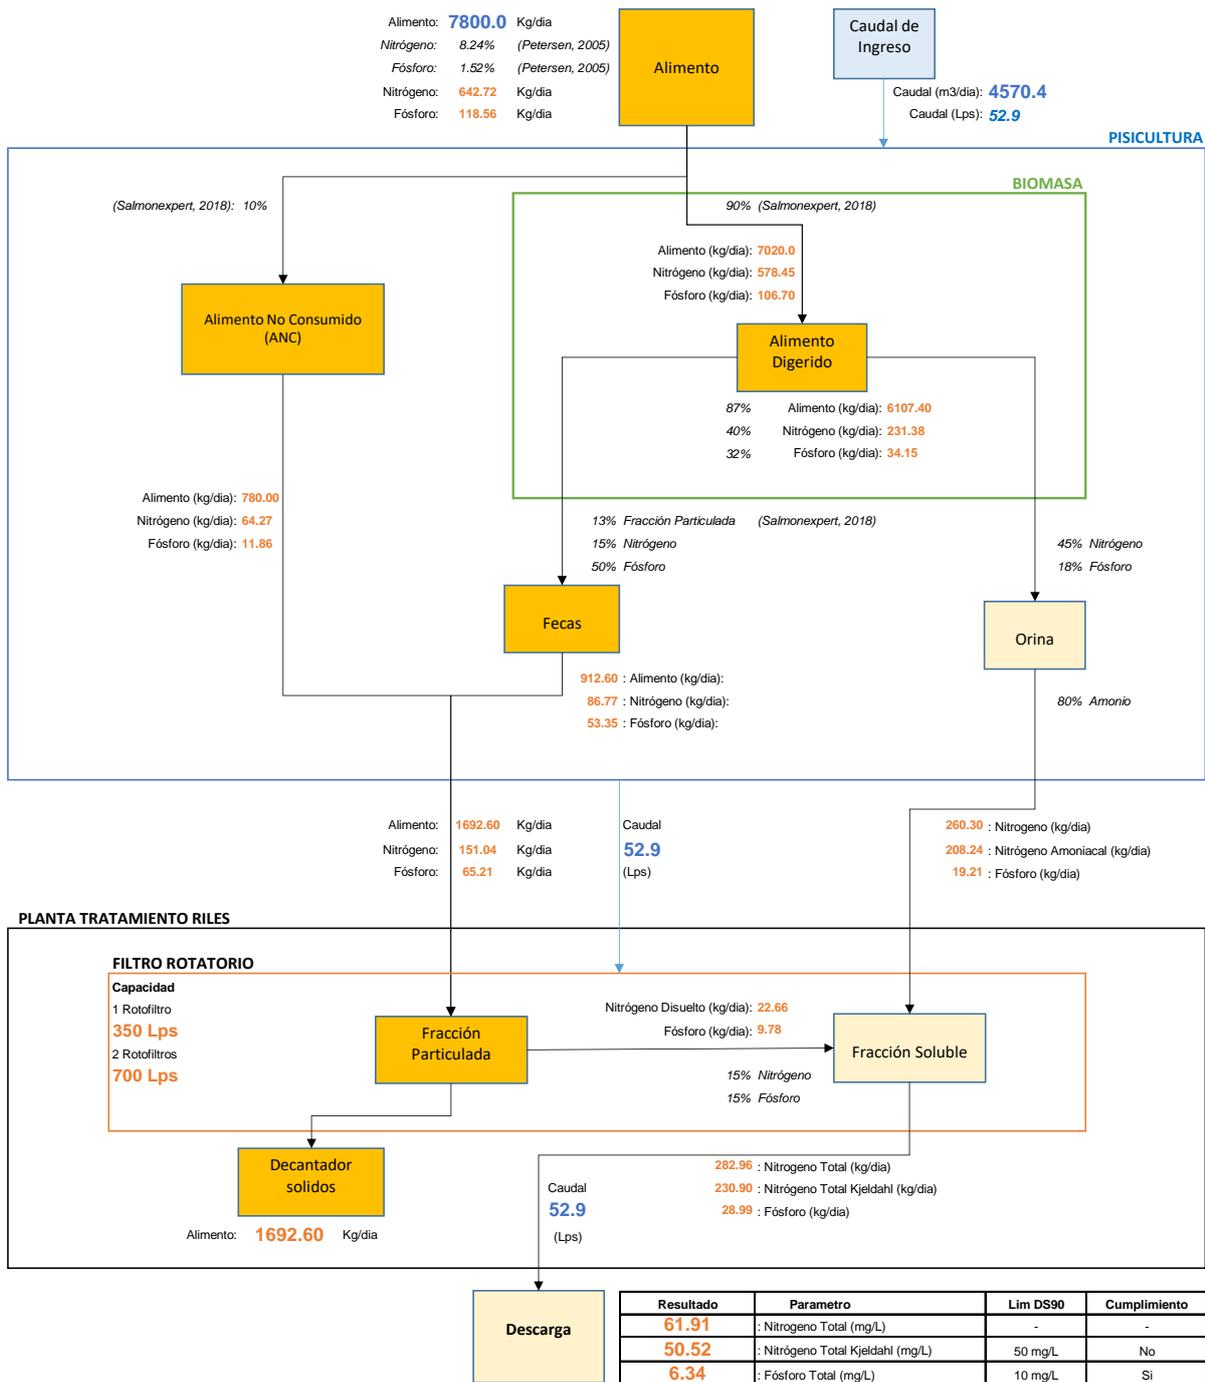
**Figura 30: Balance Teórico y demostrativo en situación de supuesta infracción a la norma. Lo que corresponde a 10 veces más del máximo alimento suministrado por la piscicultura.**

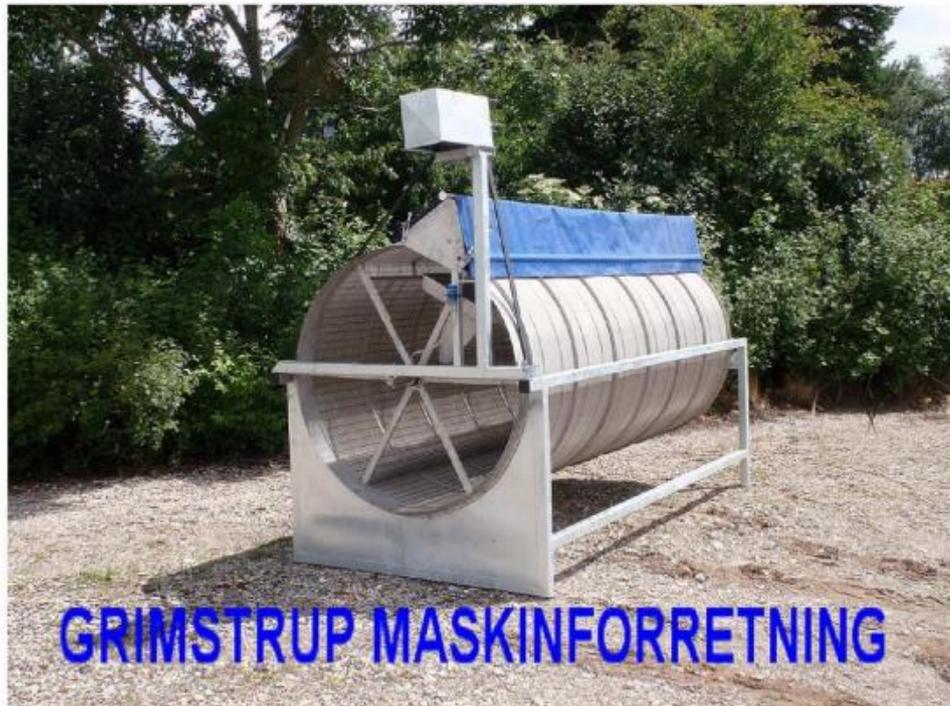
### GM Drum filter

Cleaning impurities from the water
