PROGRAMA DE CUMPLIMIENTO PARA INFRACCIONES A LA NORMA DE EMISIÓN DE RILES
(D.S. N° 90/2000 Y/O D.S. N° 46/2002)

INFORME TÉCNICO
UNIFRUTTI PLANTA TENO

INFORME TÉCNICO UNIFRUTTI PLANTA TENO

2. REEMPLAZO DE TUBERÍAS

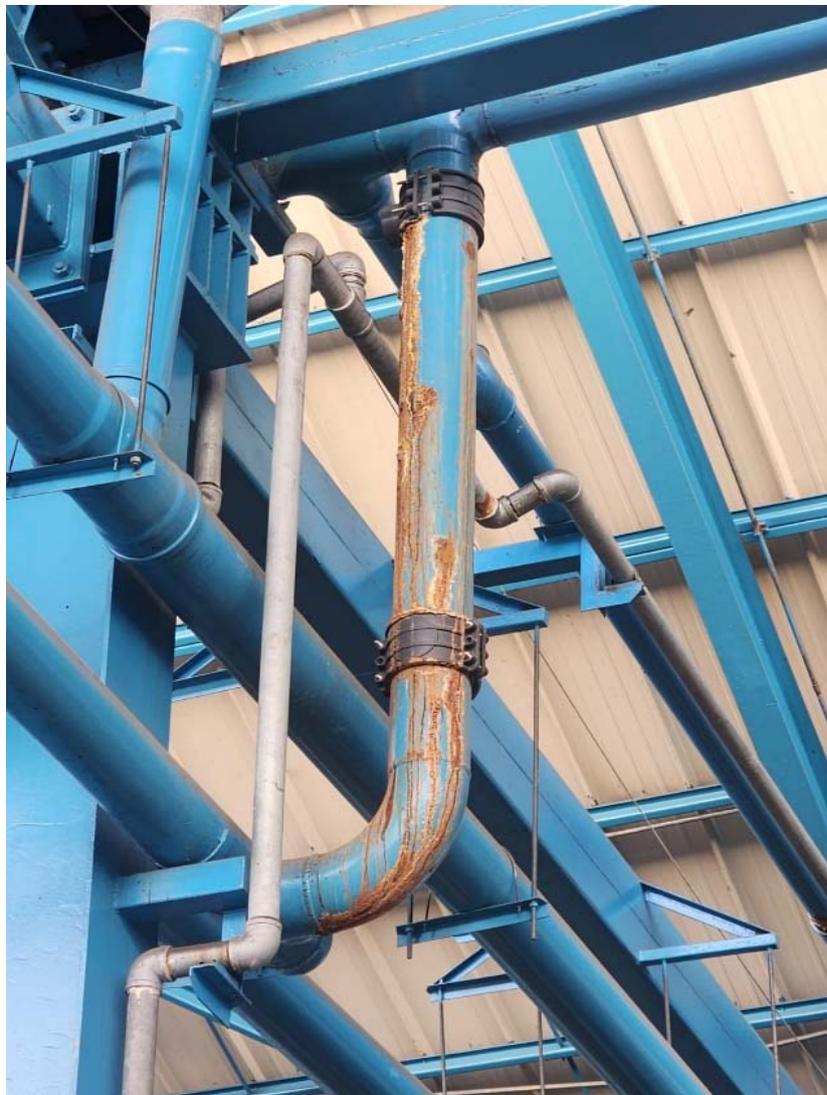
Imagen 1: tubería aérea, área de Packing

Para responder al requerimiento de la autoridad se informa que el trabajo consistió en el reemplazo de la antigua tubería ASTM 765 de acero al carbono negra por una nueva de PVC PN 16, máxima presión de trabajo 16 KG/cm² que asegura la durabilidad en el tiempo y es mucho más simple de reparar.

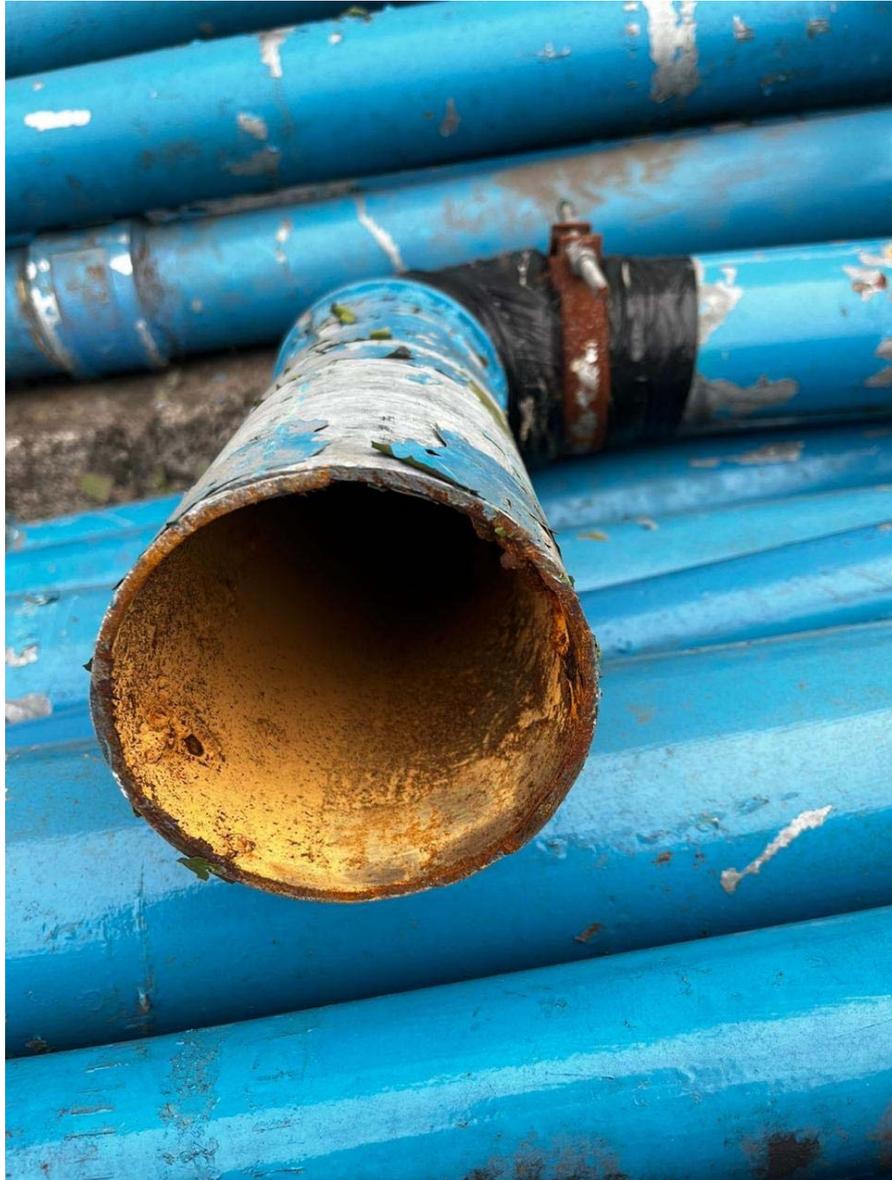
Durante el año 2023 el departamento de mantención identificó la necesidad de efectuar un reemplazo general de la red de agua potabilizada de planta debido a que, por su antigüedad, presentaba fugas importantes de agua por roturas y goteras derivadas de la corrosión y la existencia de válvulas en mal estado. La tubería de la planta fue construida en su totalidad con cañería ASTM 765 de acero al carbono negra y, a la fecha de su reemplazo, tenía más de 15 años de antigüedad.

Imagen 2: Tubería retirada en el cambio, condición por el interior.

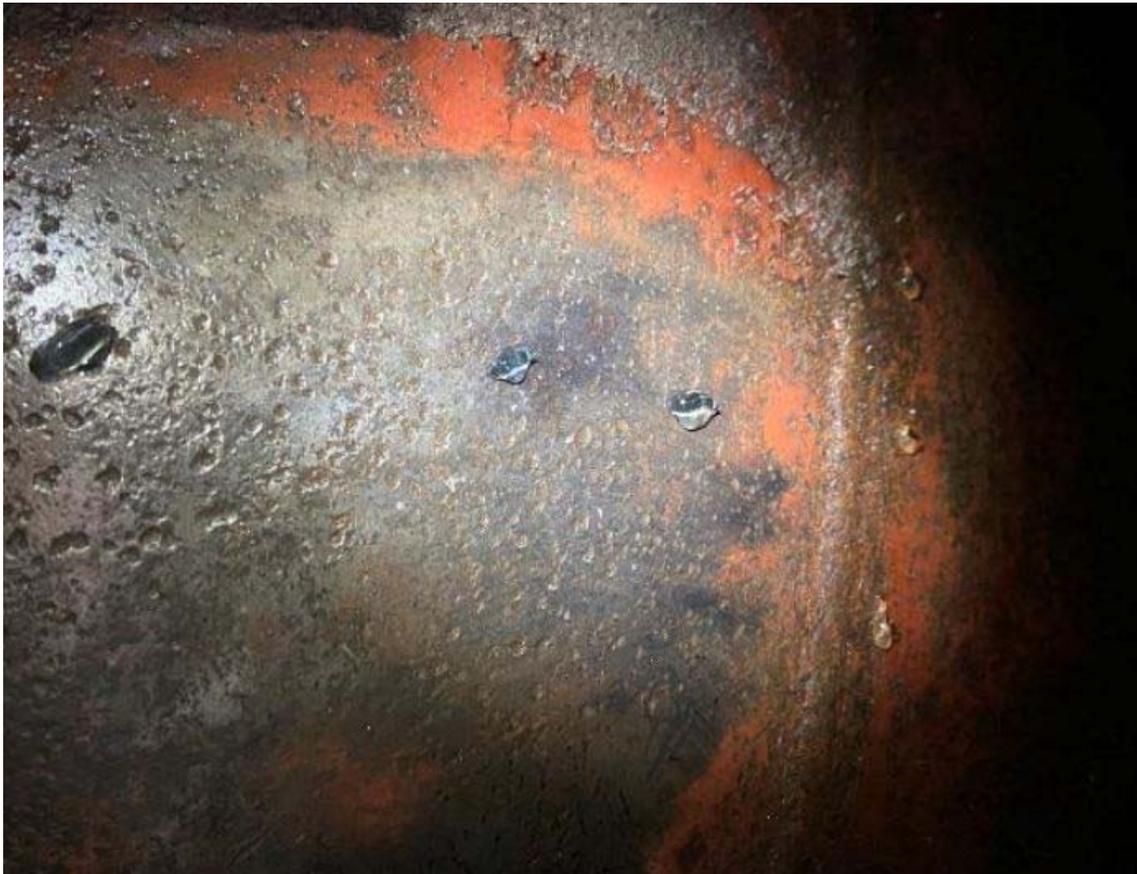
La red de agua de la planta estaba emplazada, en su mayor parte de forma subterránea, y en el área de Packing estaba instalada en forma aérea, también en esta zona se encontraban tuberías de agua pasando dentro de los canales de desagüe.

Este último punto esto provocaba que las fugas fueran directamente hacia la planta de riles provocando el aumento y superación del límite de descarga establecido; además estas fugas

Imagen 3: Tubería del canal desagüe, se aprecia como emergen las gotas de agua.
