**EN LO PRINCIPAL:** presenta programa de cumplimiento. **OTROSÍ:** acompaña documentos.

**Arturo Larraín Bustamante**, en representación de **Matetic Wine Group S.A.**, en el marco del procedimiento sancionatorio Rol D – 57 – 2020, a Ud. respetuosamente digo:

# **INFORME ESPECIALISTA**

## **ESTUDIO DE SUELOS**

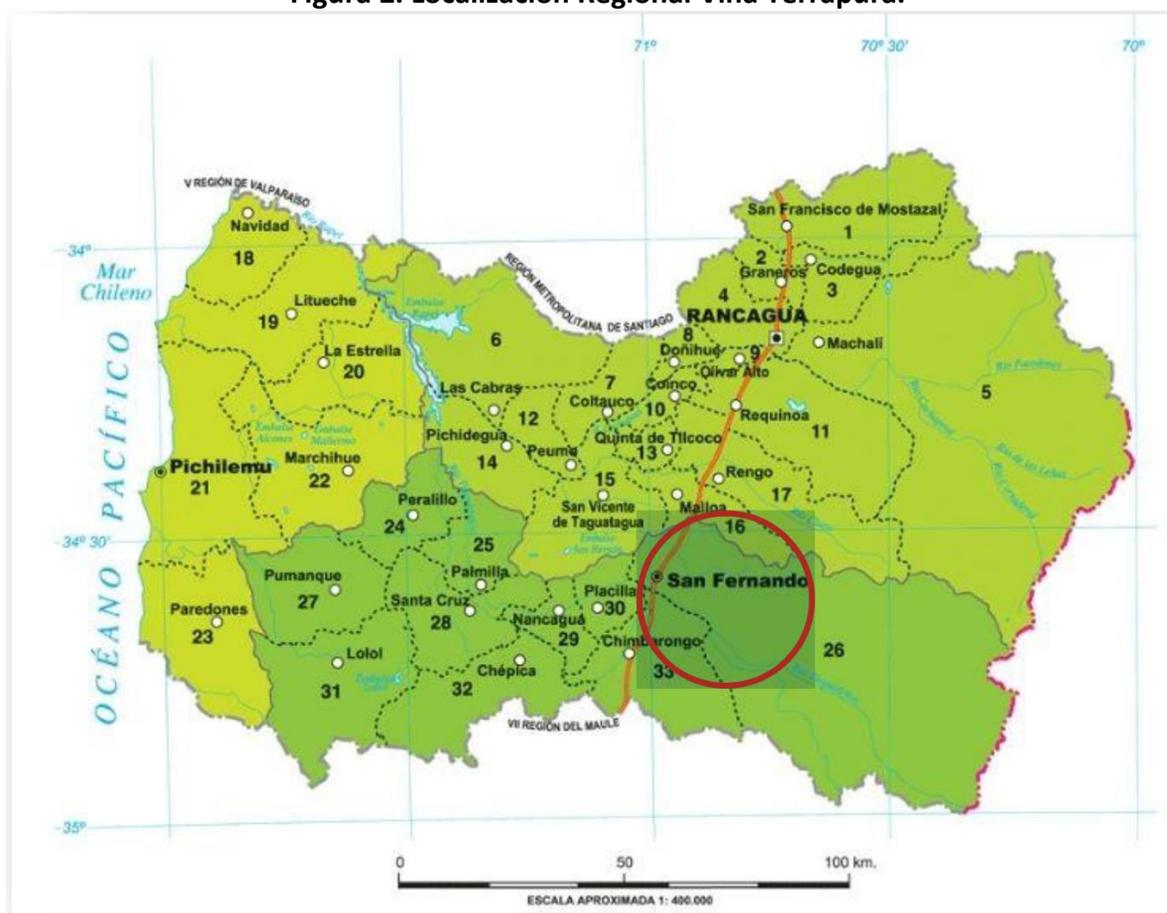
**Figura 2. Localización Regional Viña Terrapura.**

El área de la Depresión Central de la Región, donde se emplaza la Viña Terrapura, corresponde a intrusivos subvolcánicos del Eoceno Superior-Mioceno Inferior y Mioceno Inferior- Mioceno Medio que forman cordones de cerros de rumbo norte-sur a nornordeste, presentando composiciones variables desde gabros hasta andesitas de piroxeno y dacitas de anfíboles (SELLÉS & GANA, 2001).

Fuente: SELLÉS & GANA, 2001.

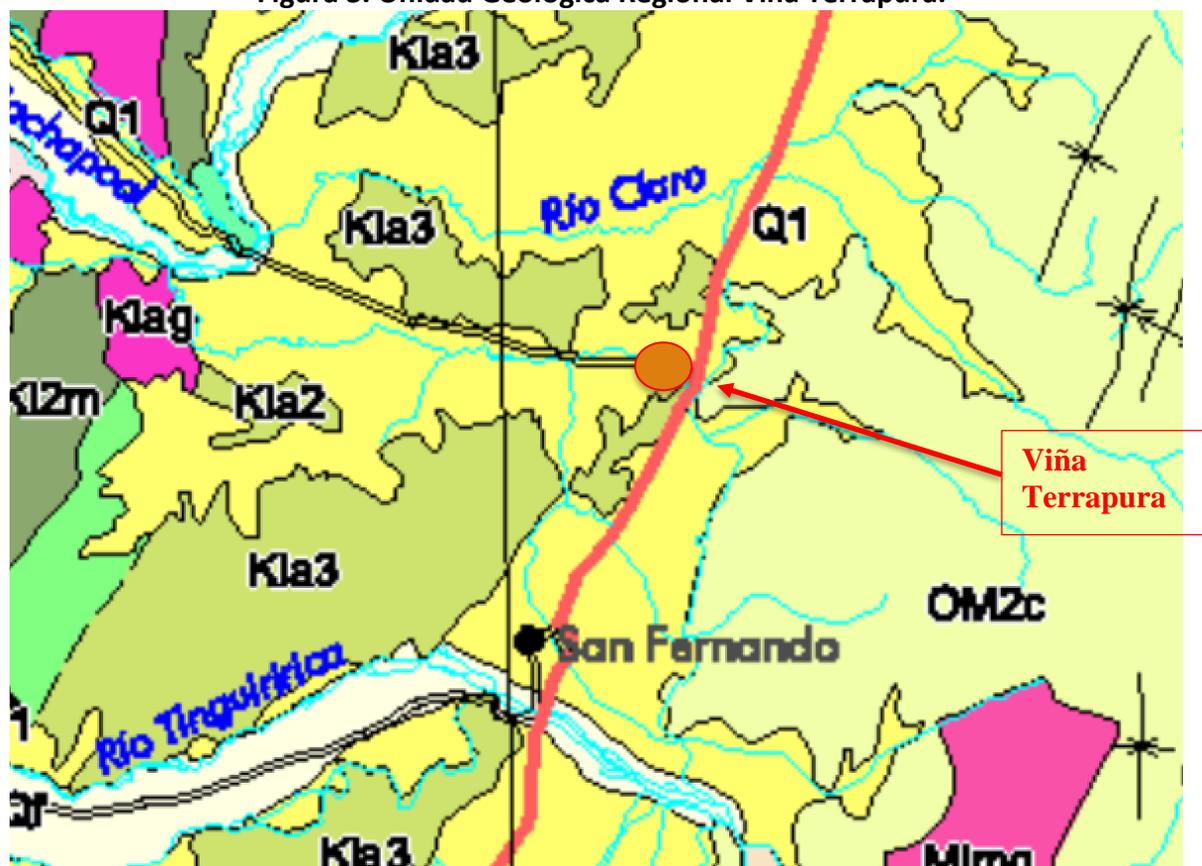
Figura 3. Unidad Geológica Regional Viña Terrapura.

En la siguiente figura se puede apreciar el Proyecto en relación a la dimensión geológica indicada, y las unidades que se encuentran adyacentes a esta.

Fuente: Elaboración propia desde Mapa Geológico de Chile. SERNAGEOMIN.

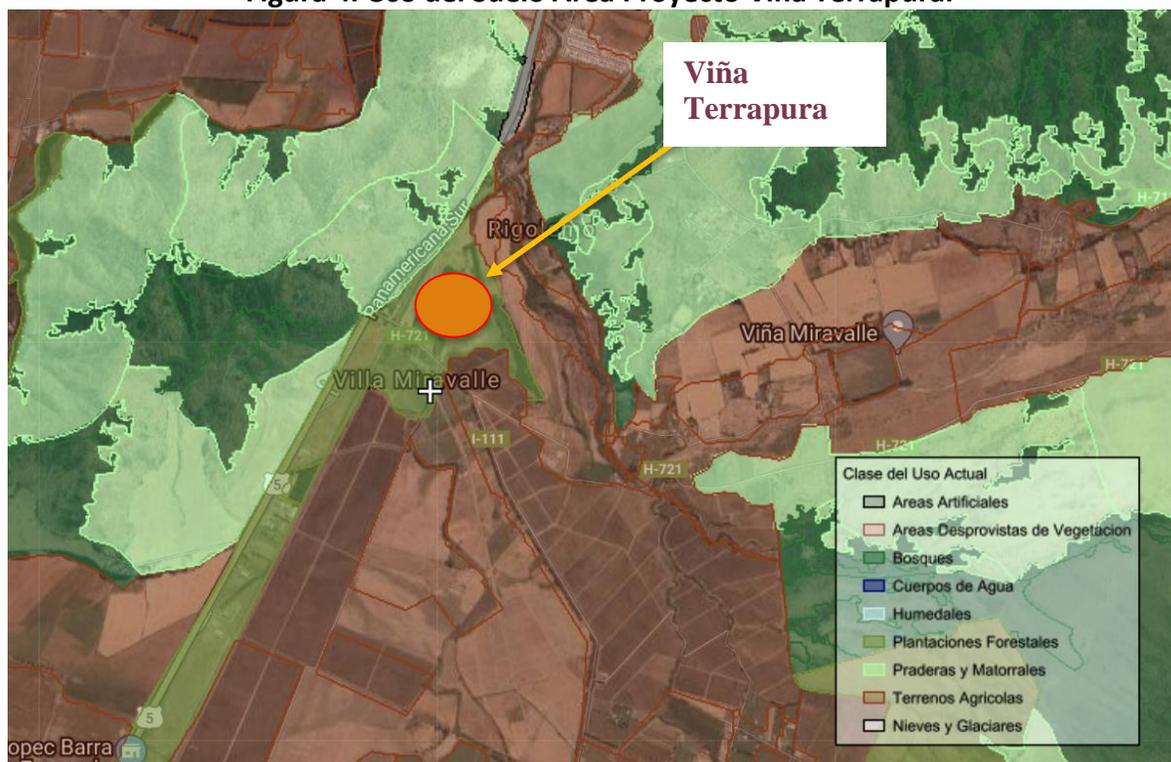
**Figura 4. Uso del Suelo Área Proyecto Viña Terrapura.**

De acuerdo a la información proporcionada por la plataforma digital IDE Minagri, Visualizador Infraestructura de Datos Espaciales, Ministerio de Agricultura, el Área ocupada por Viña Terrapura, pertenece a la denominación de Plantaciones Forestales, las que corresponden a zonas donde es posible privilegiar las acciones de formación de bosques, mediante el establecimiento de plantas o semillas.

*Fuente: Elaboración propia desde IDE Minagri. Ministerio de Agricultura.*

Cabe notar que los suelos dedicados a plantaciones forestales privilegian a aquellos suelos que por sus características físico químicas son menos aptos para la producción agrícola.

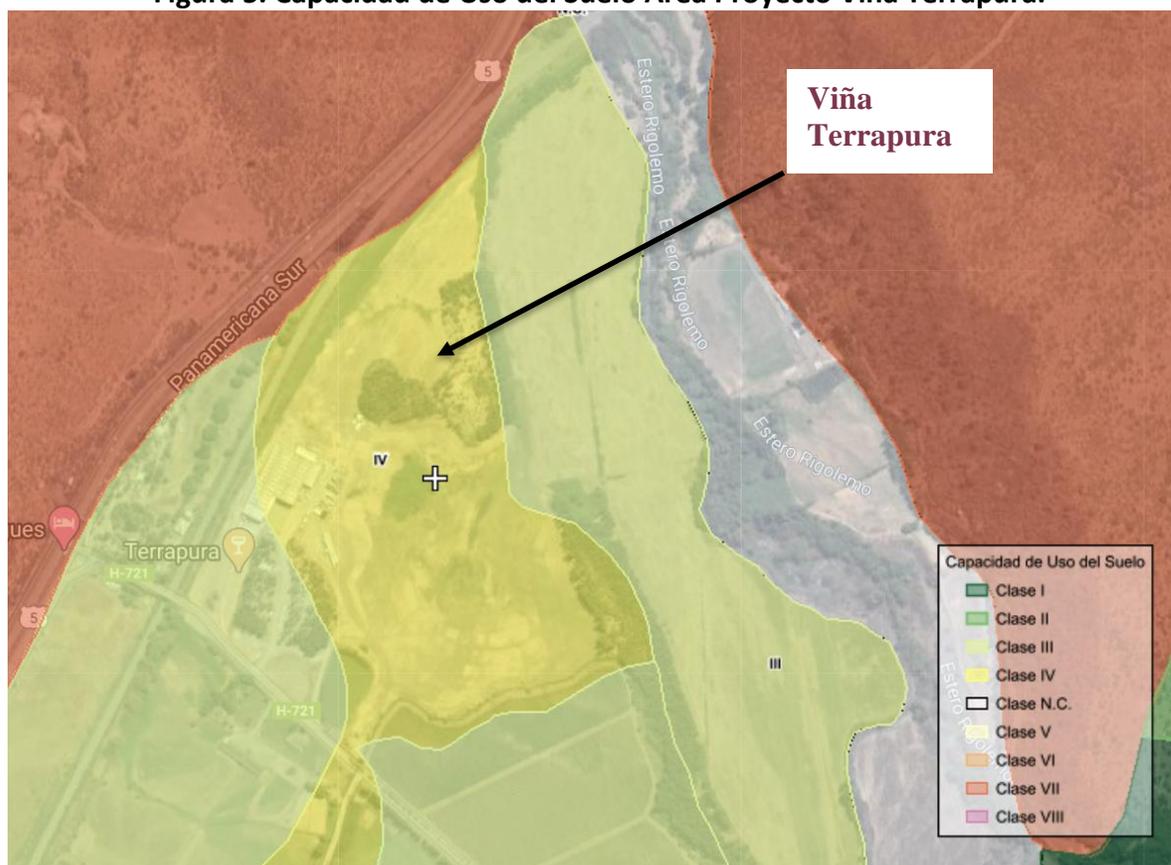
**Figura 5. Capacidad de Uso del Suelo Área Proyecto Viña Terrapura.**

De acuerdo a la información proporcionada por la plataforma digital IDE Minagri, Visualizador Infraestructura de Datos Espaciales, Ministerio de Agricultura, la Capacidad de Uso de Suelo del Área ocupada por Viña Terrapura, corresponde a suelos Clase IV, lo que se muestra en la siguiente figura.

*Fuente: Elaboración propia desde IDE Minagri. Ministerio de Agricultura*

Según la pauta para estudios de suelo realizada por el Servicio Agrícola Ganadero (SAG), los suelos de la Clase IV, corresponde a terrenos que pueden presentar riesgo de erosión por pendientes, por lo que requiere prácticas de conservación en el laboreo del suelo.

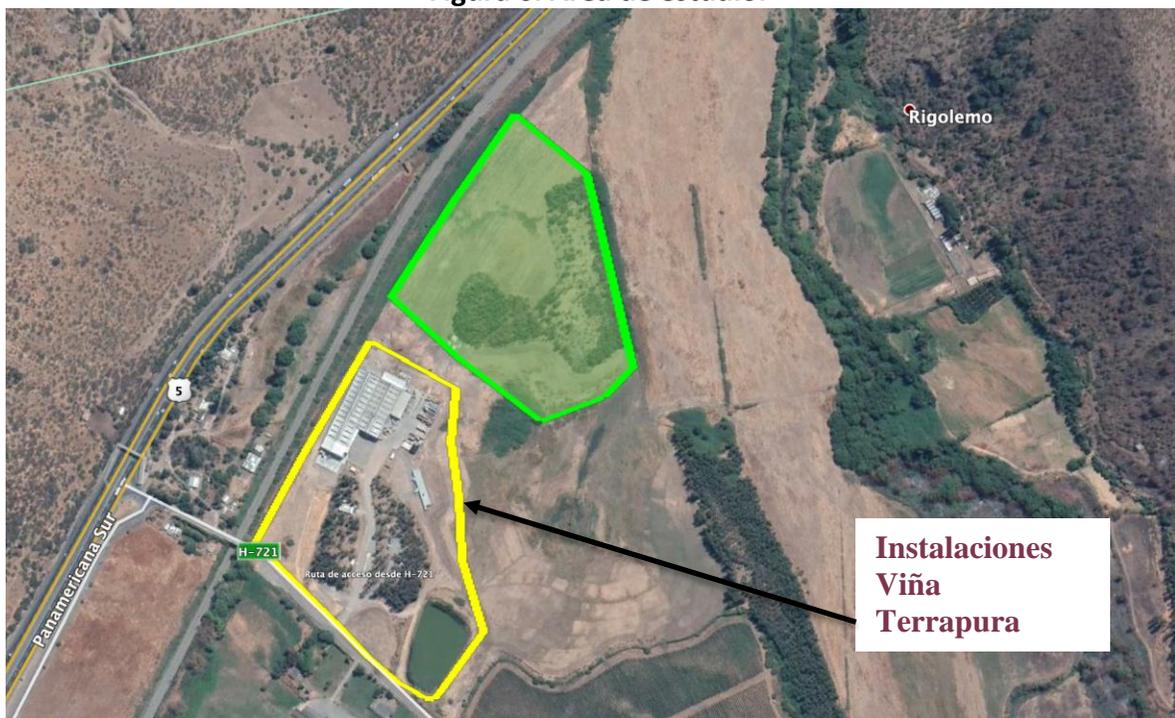
**Figura 6. Área de estudio.**

De acuerdo a los antecedentes, el área de estudio, corresponde a un sector de aproximadamente 5 hectáreas, indicado en la siguiente figura, **en color verde**:

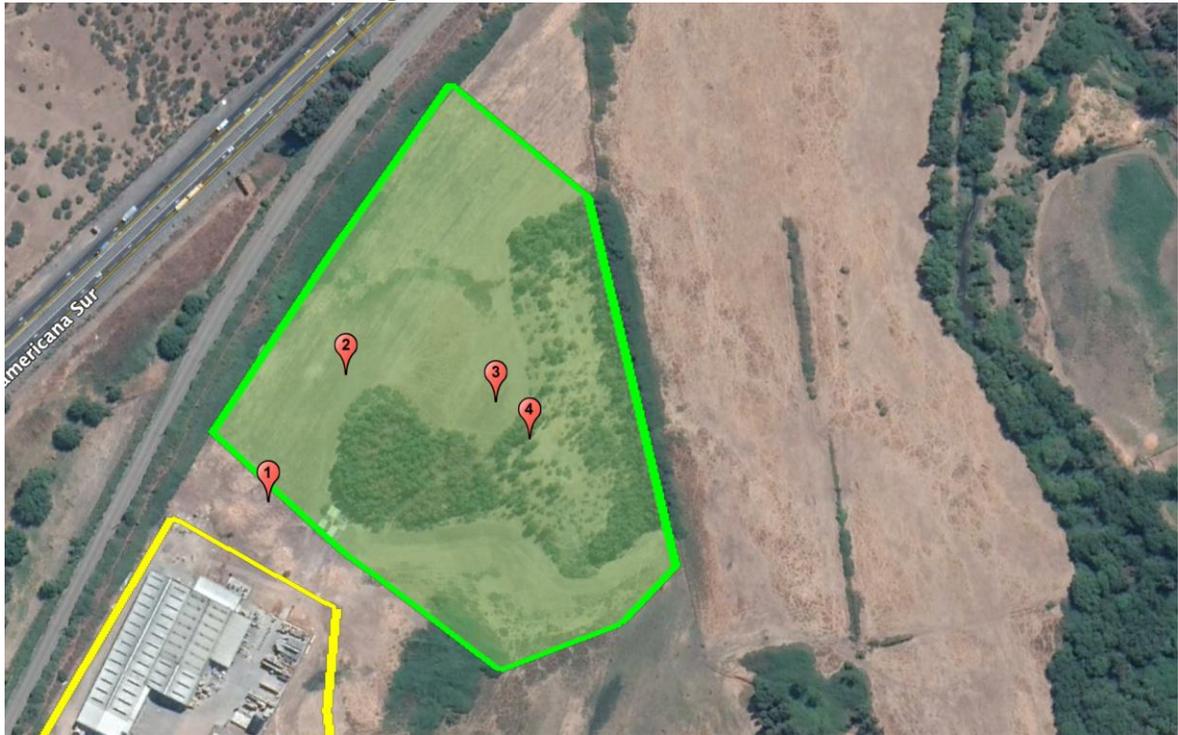
**Figura 7. Puntos toma de muestras.**

PUNTO de MUESTREO	ESTE	NORTE
1 Testigo	324.992	6.182.361
2	325.035	6.182.435
3	325.122	6.182.421
4	325.142	6.182.400

Cabe recordar que el punto 4 de muestreo corresponde al sector autorizado (formación de bosque de eucaliptus (*Eucalyptus L'Hér.*) para el riego de Riles provenientes de la operación de Viña Terrapura, por lo que es esperable un aumento en las concentraciones de este parámetro. A pesar de ello, este nivel de Potasio hace que el suelo pueda considerarse rico en este elemento, lo que no significa un daño a las características químicas del suelo, por lo que se debe señalar que los niveles de Potasio (K), agronómicamente se asocian a su disponibilidad para ser absorbido por los cultivos, en este caso este parámetro va a estar disponible para su absorción por parte de las plantaciones de eucaliptus (*Eucalyptus L'Hér.*) del sector.

En relación al Potasio (K) disponible, en el punto de muestreo 4, es el único dato que presenta nivel por sobre los rangos aceptables indicados por el laboratorio. Cabe destacar que no existe demasiado acuerdo respecto a cuáles son los rangos deficientes o adecuados de este elemento en el suelo (siempre pensando en su disponibilidad para plantaciones o cultivos). Complementando en la misma idea de la disponibilidad de este nutriente, existe un cierto consenso en considerar valores bajo 80 mg/kg de Potasio como deficientes y los suelos que presentan valores sobre 300 mg/kg se consideran ricos en este elemento.
