MAT: Presenta Programa de Cumplimiento

Que por medio del presente, acompaño en tiempo y forma Programa de Cumplimiento (en adelante "Programa de Cumplimiento" o "PDC") para la unidad fiscalizable "ÁRIDOS LUIS NAVARRO", de conformidad a lo señalado en el artículo 42 de la Ley Orgánica de la Superintendencia del Medio Ambiente, cuyo texto fue fijado por el artículo 2º de la Ley N° 20.417 (en adelante, "LO-SMA"), y en el Reglamento sobre Programas de Cumplimiento, Autodenuncia y Planes de Reparación, aprobado por el Decreto Supremo N° 30/2012, del Ministerio de Medio Ambiente (el "Reglamento"), en los términos que se exponen a continuación.

2. FORMATO PARA LA PRESENTACIÓN DE UN PROGRAMA DE CUMPLIMIENTO

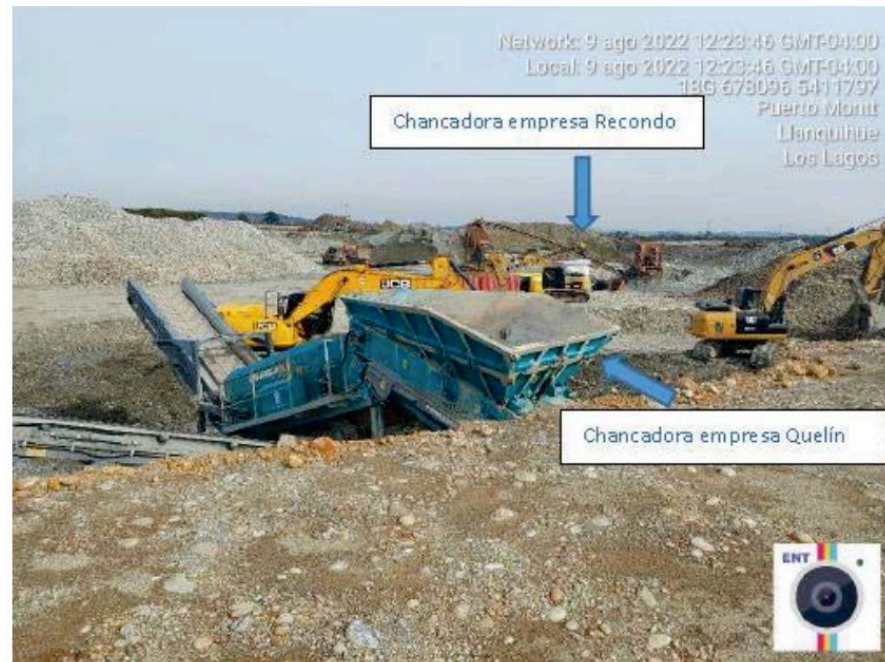
La imagen anterior corresponde a lo adjuntado en el documento de fiscalización de la autoridad. Esta foto presenta un error, pues se señala que la maquinaria azul corresponde a la Chancadora de la Empresa Quilin, sin embargo, lo que muestra la imagen es la Planta Seleccionadora de propiedad de LN, la que se encuentra autorizada de operar por la RCA N° 65.

Aclarado el punto, en efecto en el momento de la fiscalización, además de la Chancadora de la Empresa Recondo que no se encontraban en operación, también estaba la Chancadora de propiedad de la Empresa Quilin, que si estaba en operación, solo que esta última no aparece en la foto acompañada por la autoridad. Ok

Por otra parte, las chancadoras indicadas en el informe de fiscalización, dejaron de operar, siendo luego retiradas del pozo de áridos de Maquinarias LN.

La chancadora de Pavimentos Quilín fue retirada el 28 de octubre de 2022. Mientras que la empresa Recondo retiró su chancadora con fecha 30 de enero de 2024. Esta última no fue retirada antes por no tener espacio físico en otro lugar donde pueda ser re-instalada.

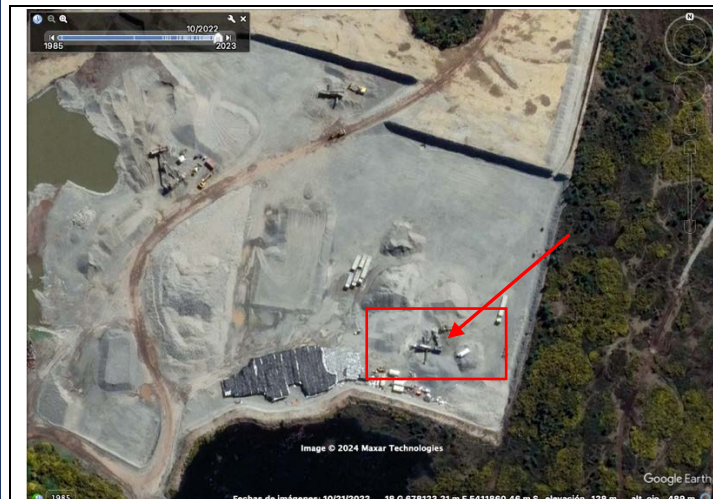
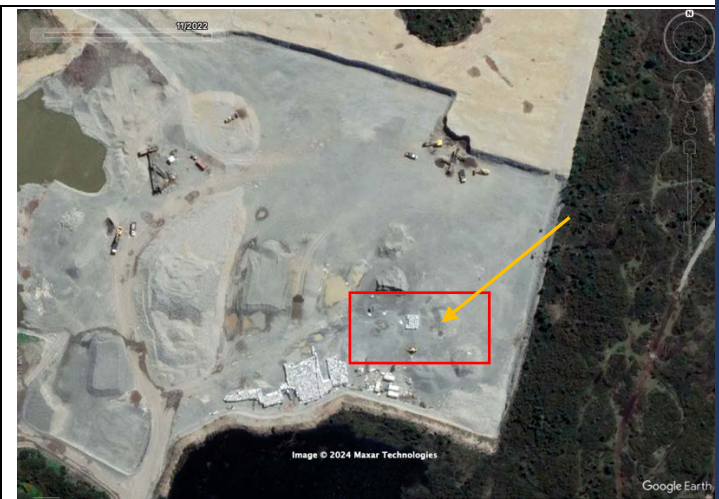
Chancadora Quilin

En las imágenes siguientes se muestran fotos tomadas de Google Earth de la chancadora Quilin. La primera fechada en octubre del 2022 donde se aprecia la chancadora en el pozo (flecha roja). Esta chancadora fue retirada del pozo a fines de octubre como se aprecia en la foto de Google earth de noviembre del 2022, donde se puede ver que ya no está la chancadora (flecha amarilla).

Después de la fiscalización del 9 de agosto del 2022, ambas chancadoras dejaron de operar y luego fueron retiradas, eliminando así el incumplimiento.

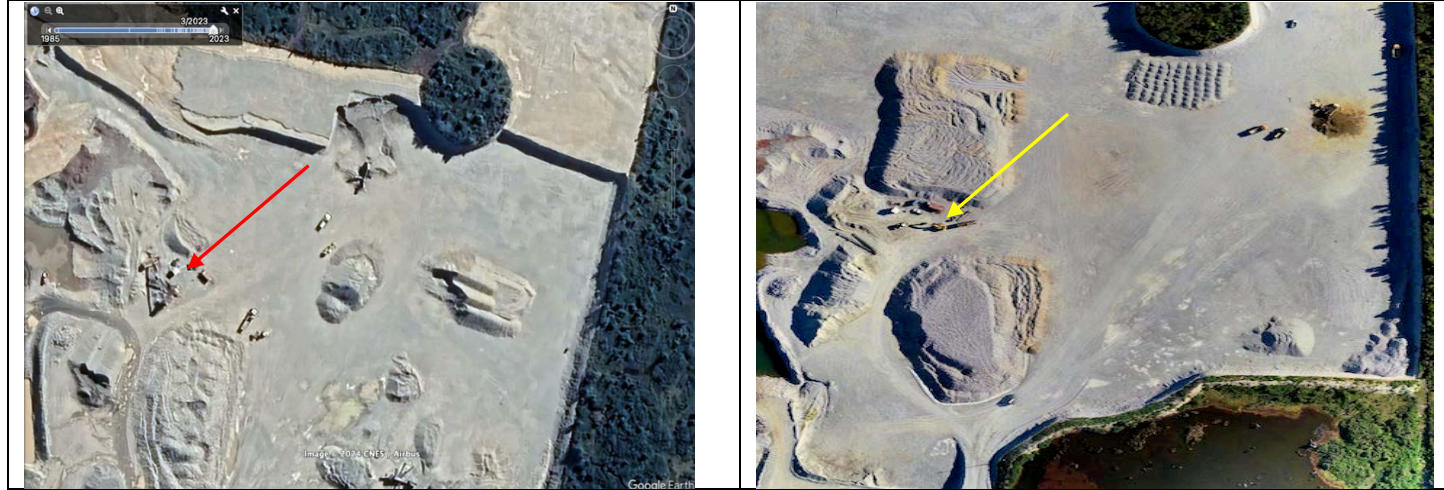
Chancadora Recondo

En la siguientes imágenes, una tomada de Google Earth y la segunda de un vuelo de Drone, se muestra que la chancadora ha sido retirada. La primera imagen es de marzo del 2023 donde efectivamente esta la chancadora dentro del pozo (flecha roja), en tanto que la segunda foto, de vuelo de drone del 30 de enero del 2024, muestra que la chancadora se encuentra desarmada y un camión cama baja cargándola (flecha amarilla).

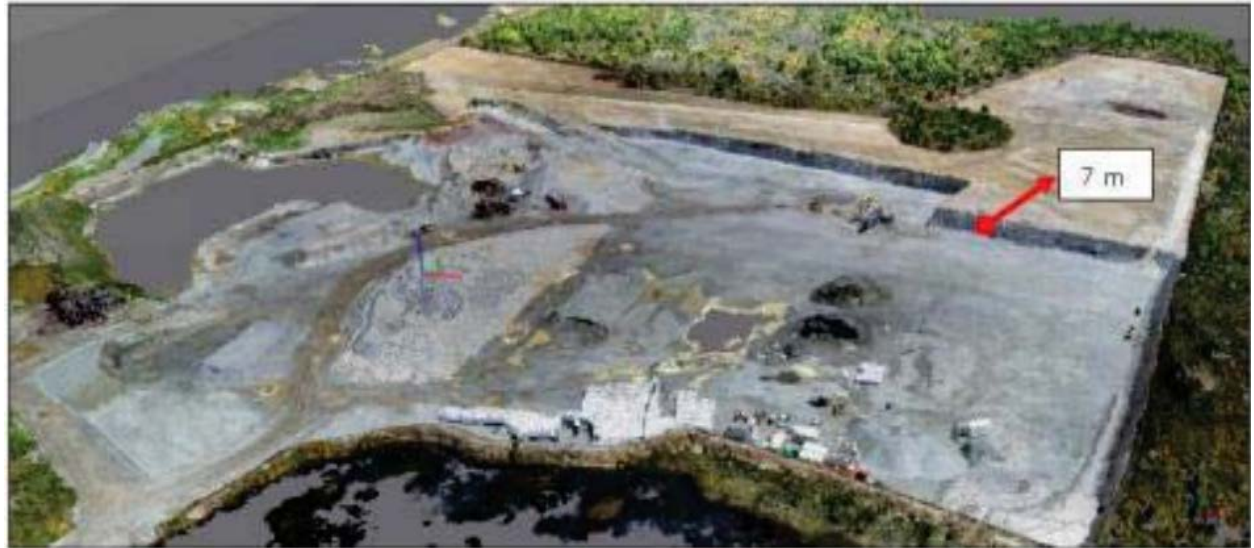
IDENTIFICADOR DEL HECHO	3
DESCRIPCIÓN DE LOS HECHOS, ACTOS Y OMISIONES QUE CONSTITUYEN LA INFRACCIÓN	Realizar excavaciones de profundidad media de extracción de 7 metros, superando la profundidad máxima establecida en la RCA.
NORMATIVA PERTINENTE	RCA Nº65/2020. Considerando 4.2 Partes y obras del proyecto. “Extracción de áridos. La profundidad será de 5 metros”.
DESCRIPCIÓN DE LOS EFECTOS NEGATIVOS PRODUCIDOS POR LA INFRACCIÓN O FUNDAMENTACIÓN DE LA INEXISTENCIA DE EFECTOS NEGATIVOS	<p>La RCA Nº65/2020, en su considerando 4.2, sobre partes y obras del proyecto, estableció respecto a la profundidad de extracción que esta “será de 5 metros”.</p> <p>Durante la inspección de fecha 26 de marzo del 2021, se constató que la profundidad de extracción, en algunos sectores noreste del predio, era superior a los 5 metros, lo cual consta en el expediente de fiscalización DFZ-2021-1488-X-RCA, y el acta respectiva.</p> <p>Posteriormente, en respuesta a requerimiento de información formulado mediante acta de inspección de fecha 9 de agosto de 2022, remitido por la empresa con fecha 2 de septiembre de 2022, esta informó una altura media de los pozos que iría entre los 4 y 5,8 metros de profundidad, según año de explotación.</p> <p>Luego, en el reporte de levantamiento UF áridos Luis Navarro, de fecha 5 de diciembre de 2022, elaborado por la División de seguimiento e Información ambiental de esta SMA, que da cuenta de los resultados obtenidos del levantamiento topográfico con dron desarrollado el 16 de noviembre de 2022 por esta SMA, se concluye que el pozo de áridos presenta una profundidad promedio de 7 metros, los que se puede apreciar en la siguiente imagen.</p>

Así, en relación con lo dispuesto en la RCA y lo constatado por esta Superintendencia, el titular no ha dado cumplimiento a la profundidad máxima de extracción permitida.

Dado que en efecto el Titular del proyecto ha explotado, en algunos sectores, a una profundidad mayor a la comprometida, ello constituye un hecho que lamentamos no poder retrotraer. Desde la fecha de fiscalización, la extracción de áridos se ha ajustado a la profundidad máxima comprometida.

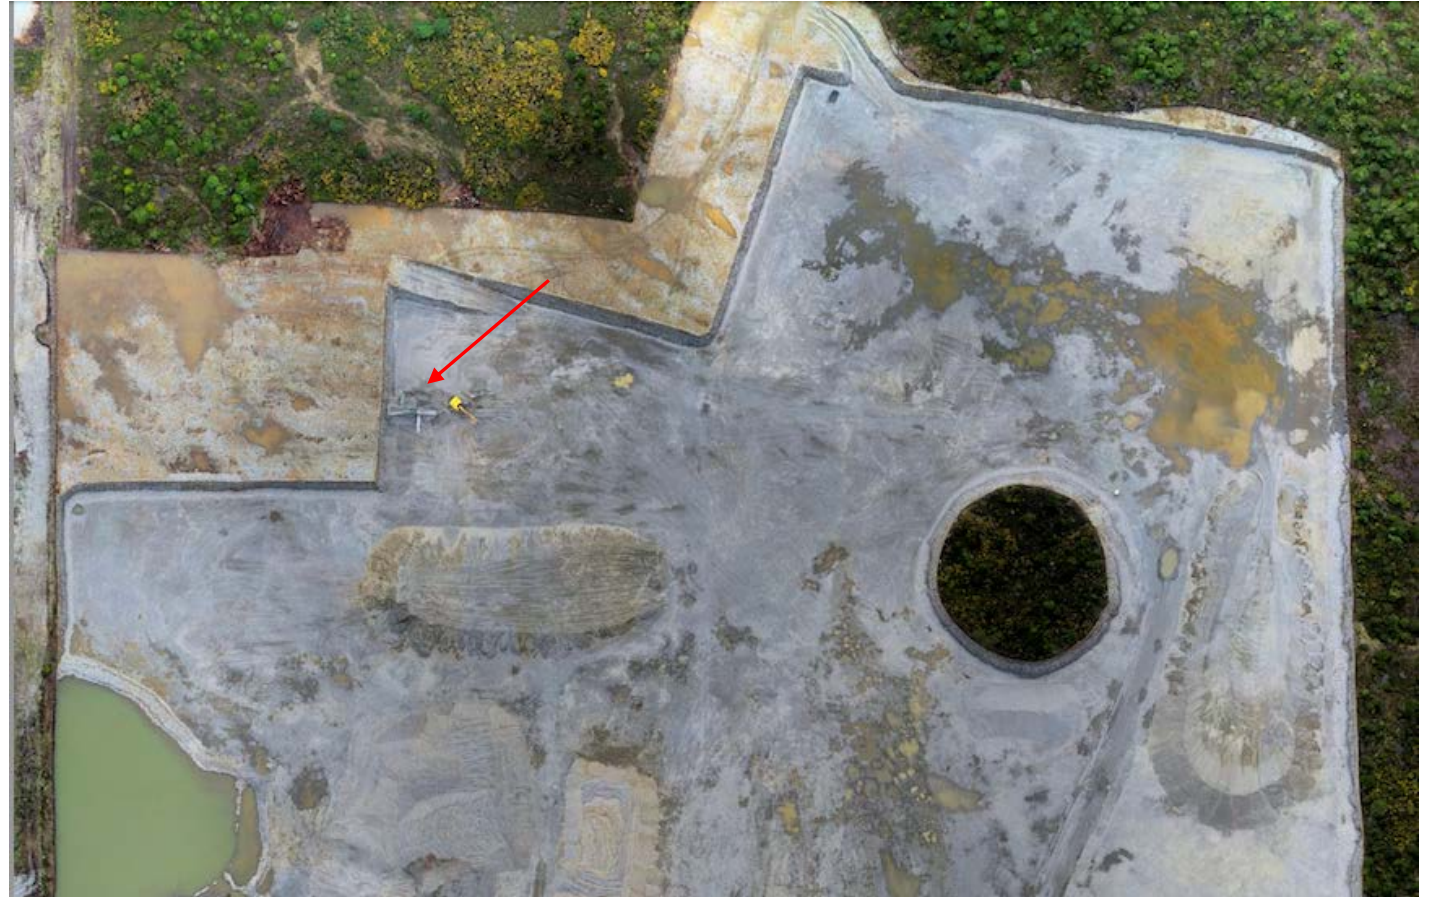
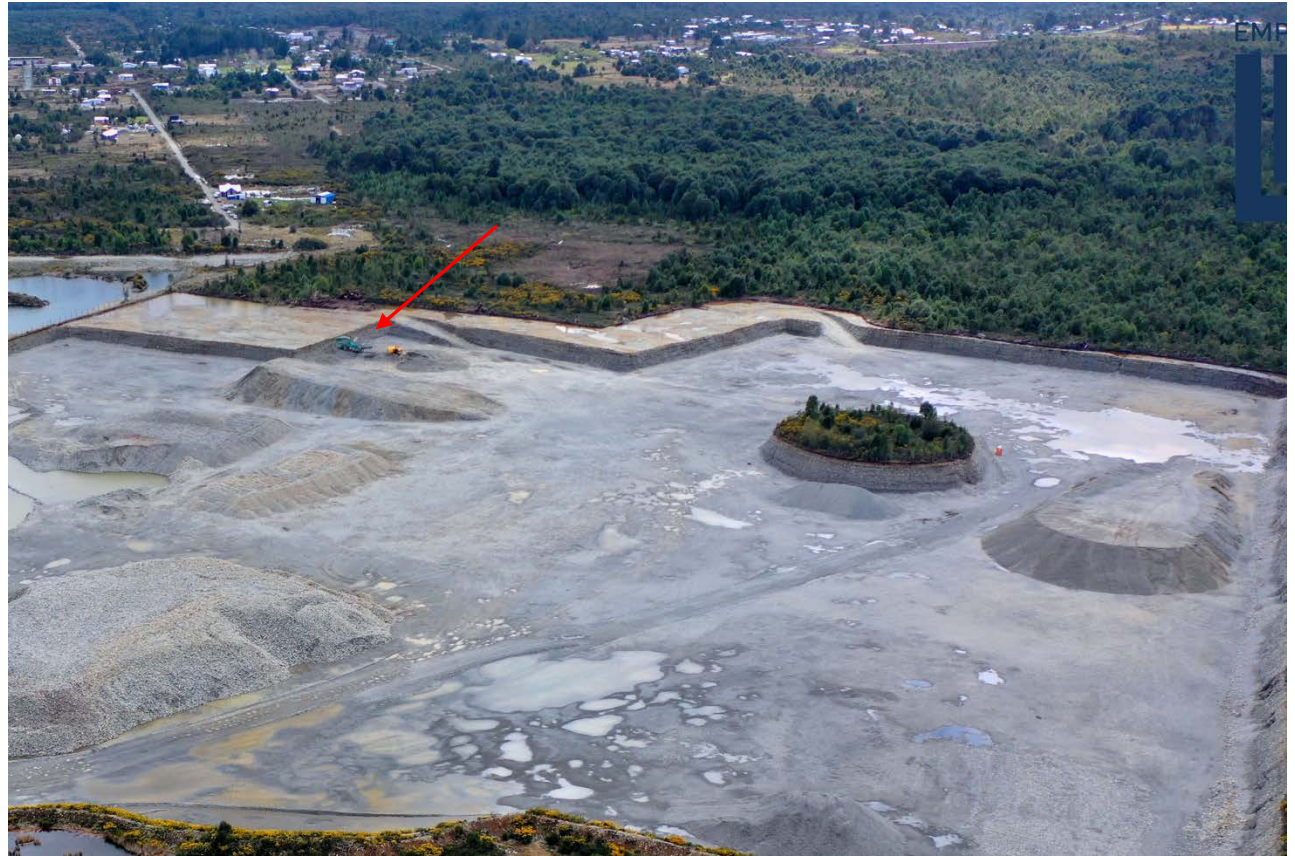
En las siguientes imágenes se muestran fotos del frente de trabajo tomadas con vuelo de dron. Flecha roja muestra seleccionadora.
