Mat.:1) Responde e incorpora observaciones al Programa de Cumplimiento que indica; 2) Se tenga presente y acompaña documento;3) Presenta Programa de Cumplimiento Refundido; 4) Acompaña documentos.

Ref.: Expediente sancionatorio Rol F-048-2024.

Región de Los Ríos. Aquagen Chile S.A.

Informe Final

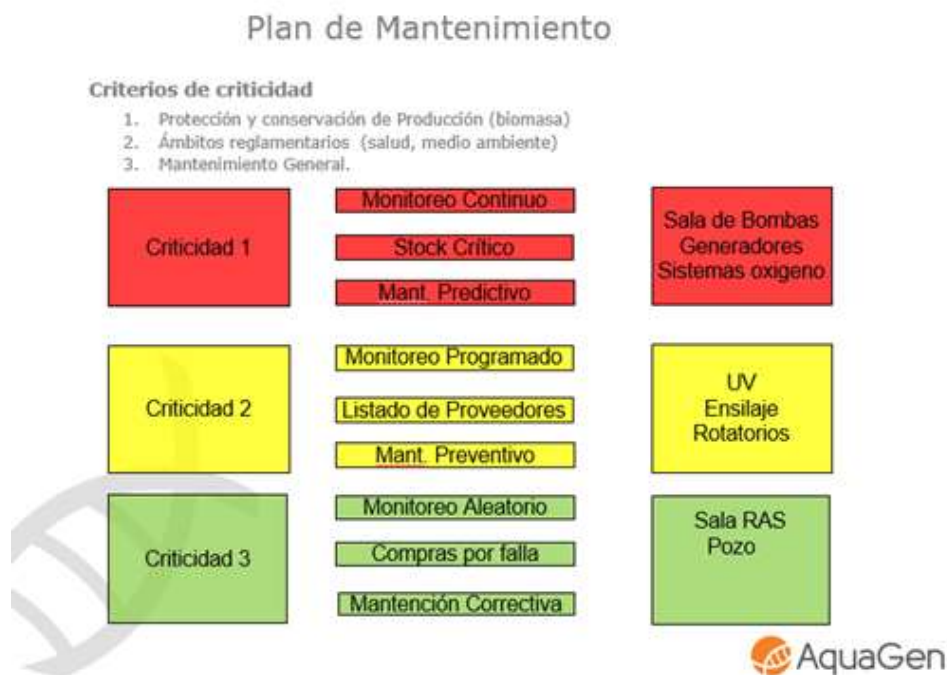
Figura N°1
Ejemplo de Jerarquía de Criticidad Aplicada en AquaGen Chile S.A.

Para una adecuada planificación y ejecución del plan de mantenimiento de la Empresa, se han establecido criterios de mantenimiento basados en el método FMECA (Failure Mode, Effects and Criticality Analysis) y la administración del mantenimiento mediante utilización del software eMaint.

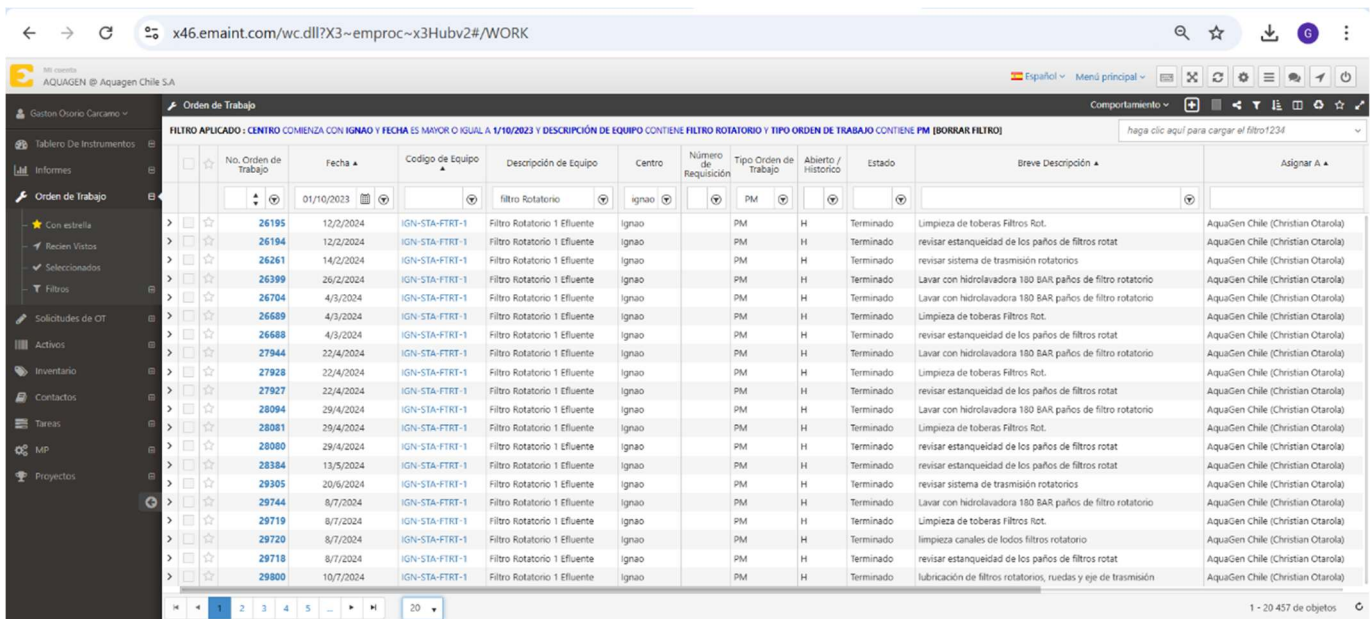
Figura N°9
Ejemplo Registro Histórico de Mantenimientos Programados Filtro Rotatorio
Entre Octubre 2023 y Noviembre 2024 – Piscicultura Ignao

Finalmente, en la Figura N°9, se muestra el registro histórico de mantenimiento para los filtros rotatorios del efluente de la piscicultura Ignao, teniendo como ejemplo el periodo entre el 2 de octubre de 2023 y el 21 de noviembre del 2024. Y en la Figura N°10 se presenta un ejemplo del detalle del registro histórico de ordenes de trabajo preventivas del filtro rotatorio del efluente. Cabe destacar que estos registros se obtienen de manera automática sin que el personal tenga opción de manejar los datos después de haberlos ingresado.
