**MAT.:** 1) Presenta Programa de Cumplimiento Refundido; 2) Acompaña documentos;

**REF.:** Expediente Sancionatorio Rol N° F-024-2024

**María Seguel Seguel y Roselia Becerra Seguel**, en representación de **Fundo Las Camelias SpA**, ambos domiciliados para estos efectos en sector Puile, Km 4, Comuna de Mariquina, Región de Los Ríos, en procedimiento sancionatorio F-024-2024, por este acto venimos a presentar en la forma y oportunidad exigida, Programa de Cumplimiento ("Pdc") en relación a los cargos formulados por la Superintendencia del Medio Ambiente (en adelante, la "Superintendencia" o "SMA").

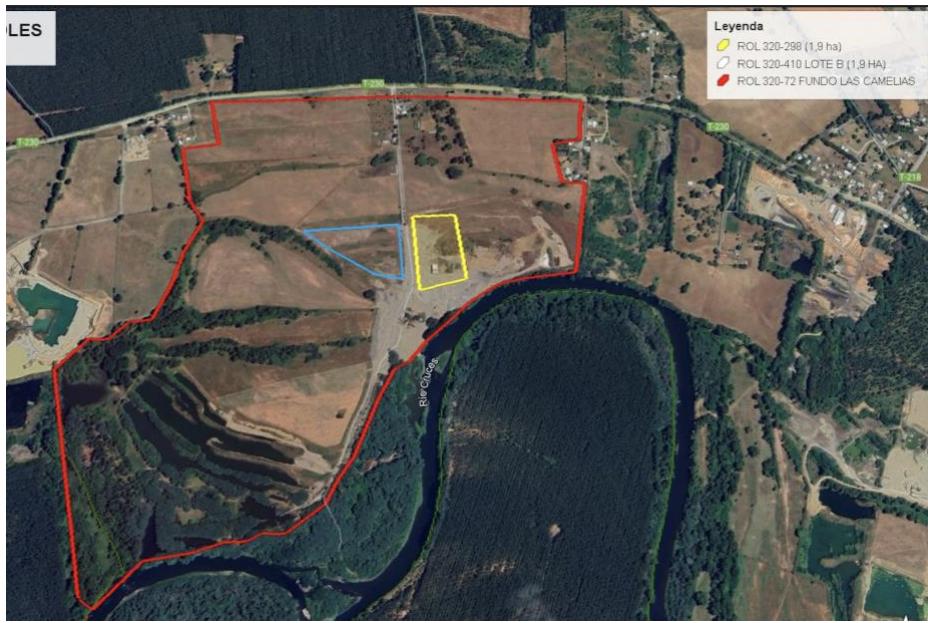
En la siguiente imagen se observa la distribución territorial de los roles. Lo enmarcado en rojo corresponde al Rol 320-72 (Fundo Las Camelias), lo que está en color amarillo corresponde al Rol 320-298; y lo dibujado con color azul es el Rol 320-410:

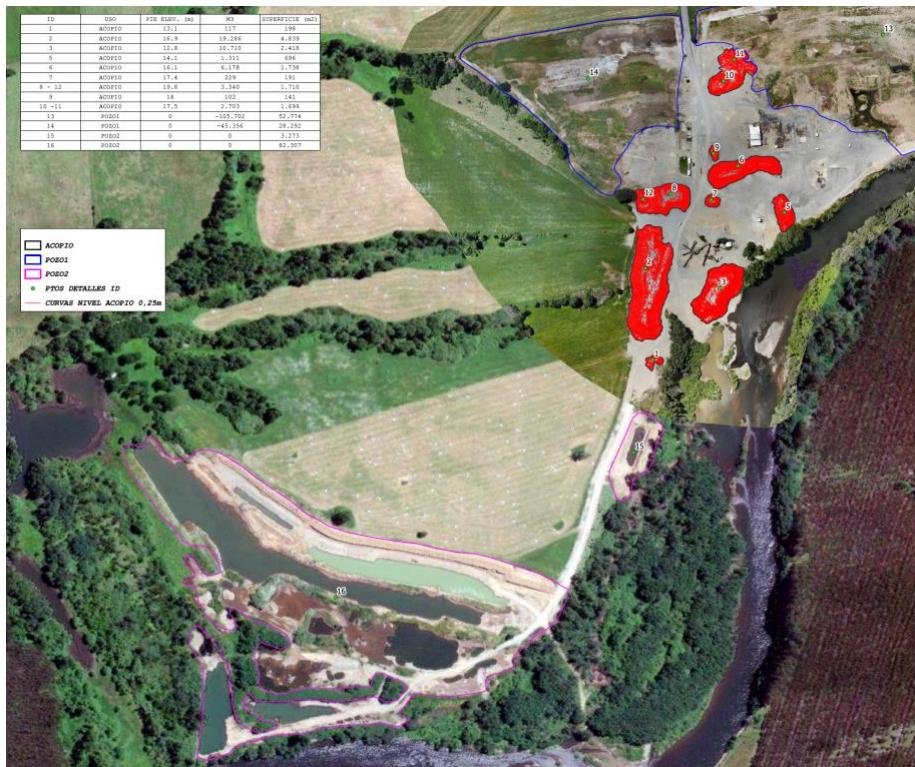
Los pozos que ya han sido explotados son los siguientes:

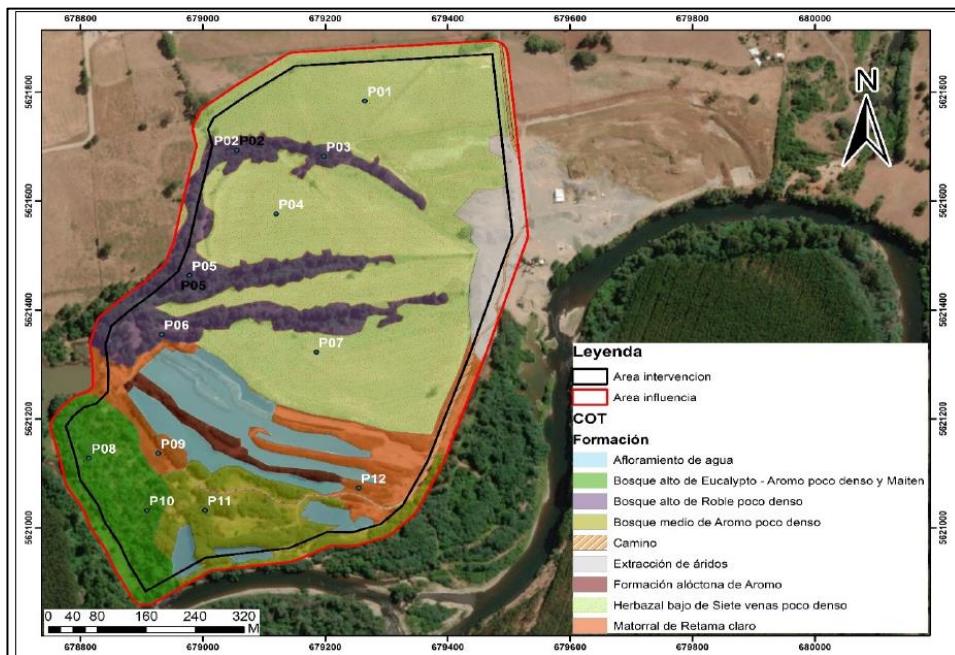
Las seis unidades boscosas que se identificaron son las siguientes: (i) bosque nativo; (ii) bosque mixto; (iii) bosque asilvestrado; (iv) matorral; (v) praderas, y; (vi) otros. Estas unidades se distribuyen en el predio de acuerdo a la Figura 1:

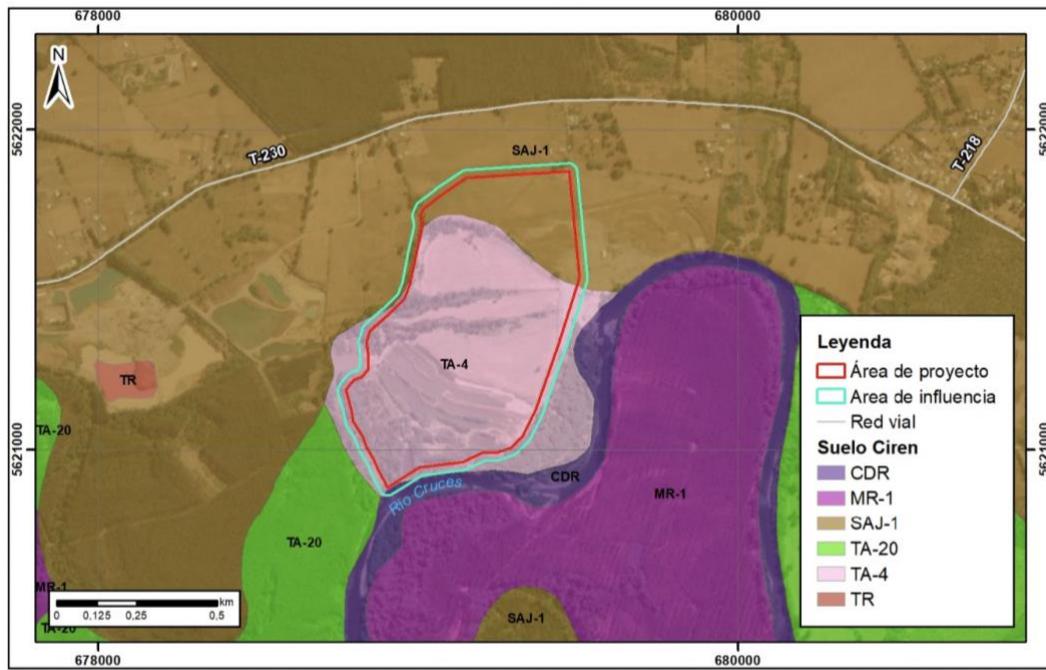
Fuente: Estudio Agrológico Región de los Ríos CIREN (2017).

Adicionalmente, de acuerdo al estudio Agrológico de la Región de los Ríos (CIREN, 2017), el área del Proyecto se encuentra mayormente emplazada en la “Unidad no Diferenciada”, llamada **Terrazas Aluviales** cuyo símbolo cartográfico es TA. Se trata de suelos que son bastante comunes en el sector donde se encuentra ubicado el Fundo Las Camelias. En la siguiente imagen es posible observar las series de suelos del Fundo Las Camelias y sus sectores aledaños:

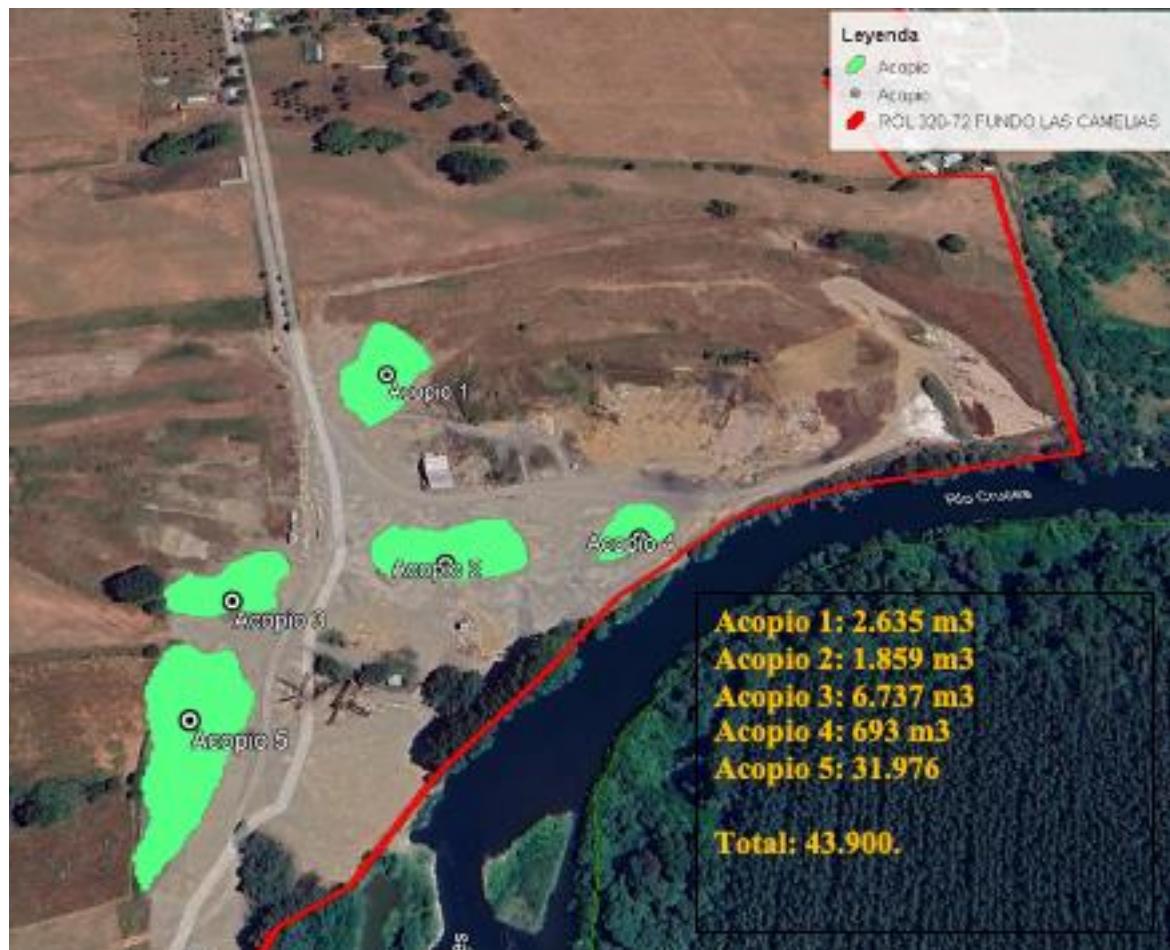
La distribución de los acopios es la siguiente:

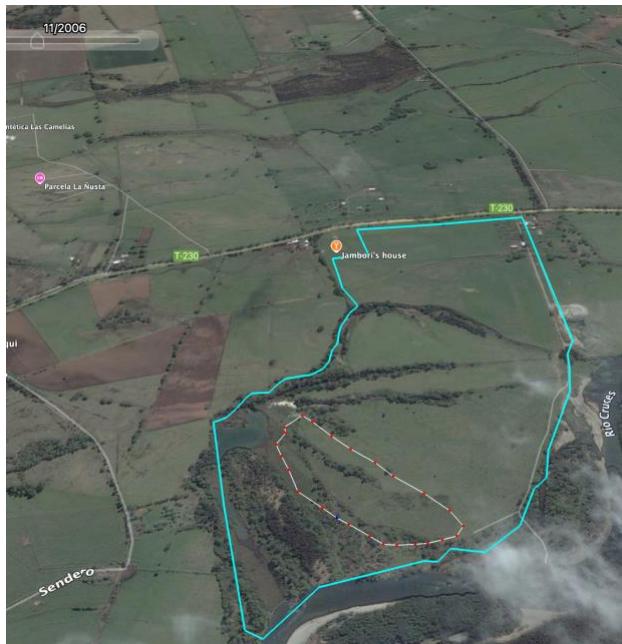
En relación a la magnitud se debe aclarar que en los sectores de las lagunas, la profundidad de la napa subterránea ronda entre 1 metro y 1,8 metros. Eran sectores donde la vegetación originaria ya había sido remplazada por praderas con fines productivos. La siguiente imagen satelital que data del año 2006, demuestra que las lagunas afloraron en sectores donde predominaban las praderas:

En los sectores de las lagunas no se alcanzó a extraer áridos, pues es tan baja la profundidad de la napa, que las aguas afloraron cuando se estaba retirando el material de escarpe superficial.

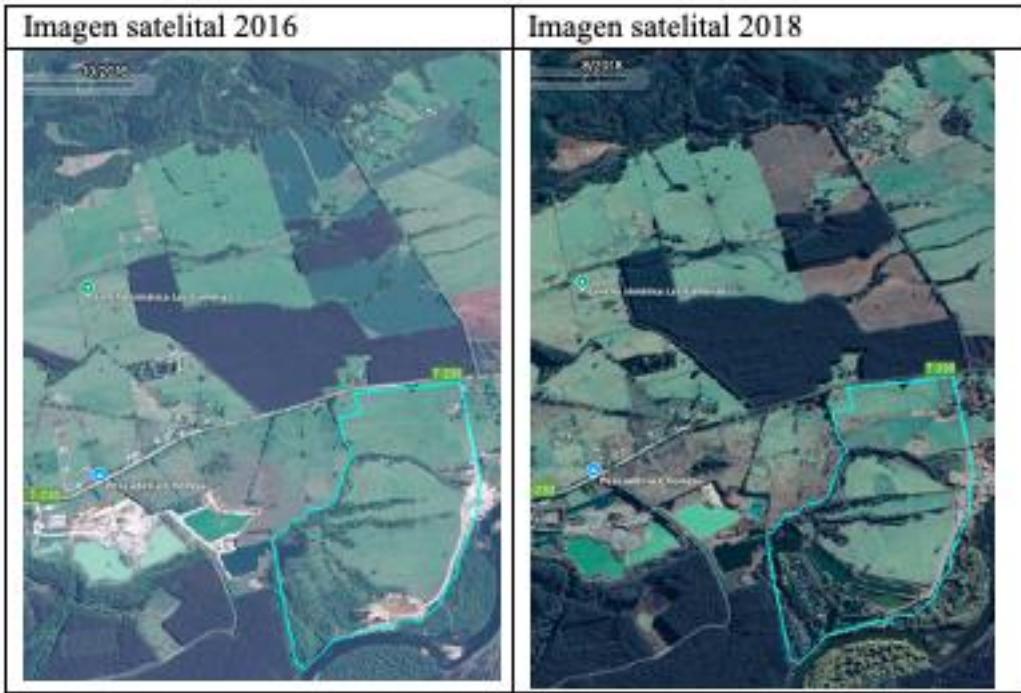
En relación a la duración, en las siguientes imágenes satelitales se puede apreciar que las lagunas aparecieron el año 2018 y se mantienen hasta el presente día (marzo 2025):

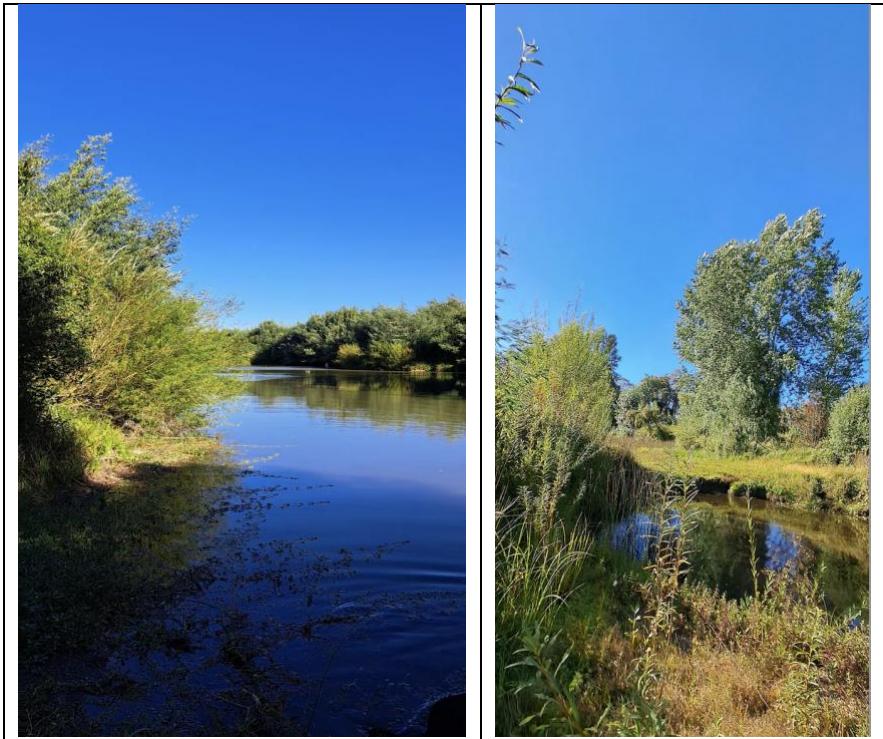
Como se trata de afloramientos no se va a intentar llenar las lagunas, ya que ellas han posibilitado el resurgimiento de la flora y fauna en el sector:

De estas lagunas no se extrae agua, y tampoco se van a descargar riles de ningún tipo.

Dado que la profundidad de las lagunas es mínima, sus contornos son estables y no se han evidencia problemas sobre el control de taludes. La vegetación que ha ido creciendo en ese sector le da mayor firmeza a sus riberas, sin perjuicio de ello, se va a realizar un chequeo o revisión para mejorar las pendientes más abruptas y así evitar la caída de animales de granja. De no ser ello posible, se va a cercar el terreno para impedir el ingreso de animales.

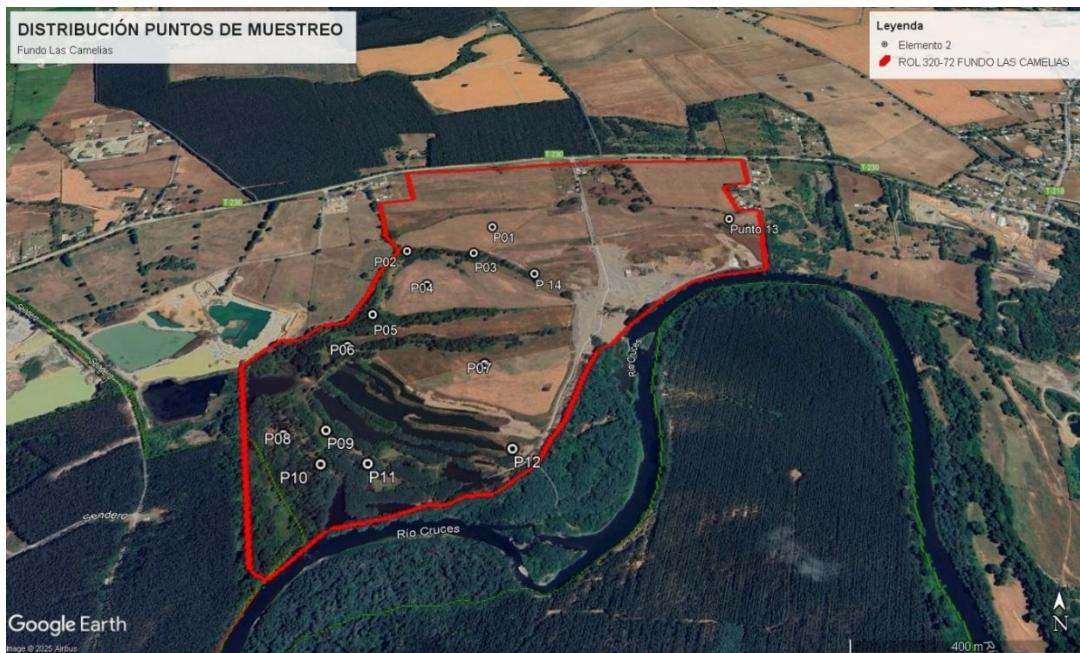
A partir de los puntos de muestreo señalados la Figura 1 y de los resultados previos presentados en el estudio “CARACTERIZACION AMBIENTAL DEL ECOSISTEMA TERRESTRE” “se determinaron cinco Unidades o áreas de análisis.

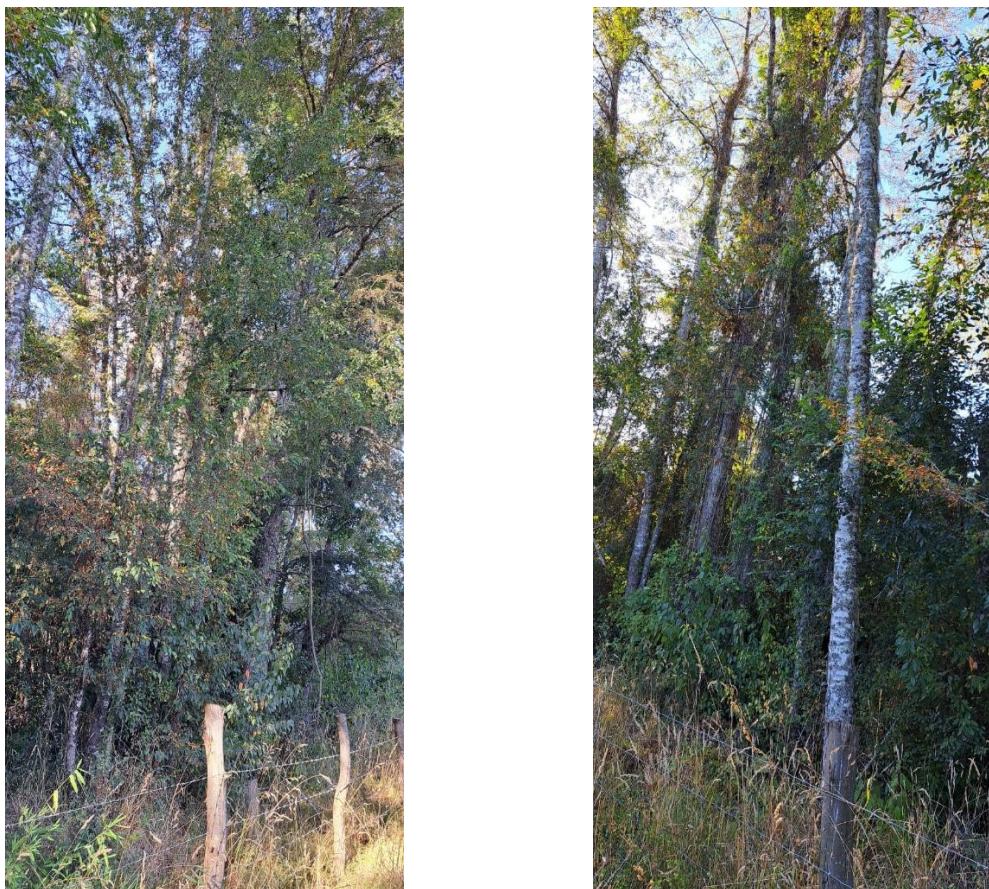
Imagen 2: Unidad 1 – Bosque nativo. Fuente: Fotografía terreno

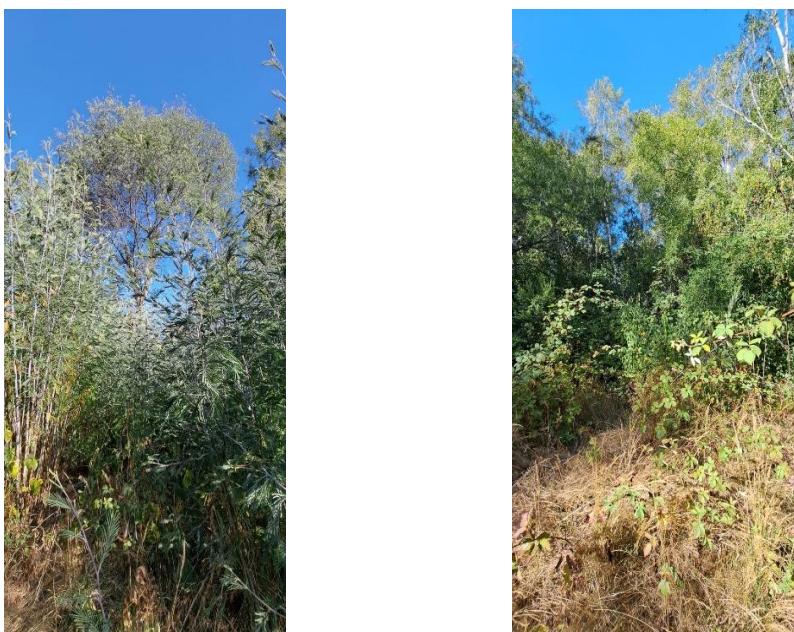
Se encuentra presente un Bosque alto de *Eucaliptus globulus* - *Acacia dealbata* poco denso, acompañado de *Maytenus boaria*, esta formación corresponde a un bosque mixto que presenta una altura alta, según la clasificación de Etienne & Prado (mayor a 8 m), mientras que la cobertura de copa de la estructura o rodal va entre un 50 a 75% dominado principalmente por individuos de *Eucalyptus globulus* (eucalipto) y *Acacia dealbata* (aromo), acompañado de *Maytenus boaria* (maitén). Esta estructura tiene una superficie de 4,38 ha lo que corresponde a un 8,09% del área de influencia.

Imagen 3: Unidad 2 – Bosque Mixto. Fuente: Fotografía terreno

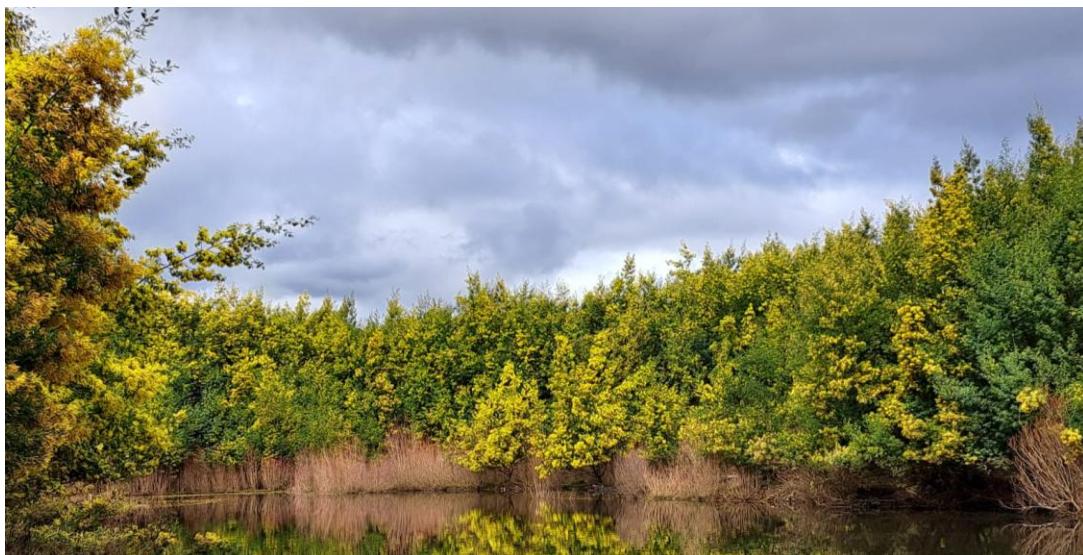
Corresponde a un Bosque medio de *Acacia dealbata* poco denso, es un bosque alóctono que presenta una altura media, según la clasificación de Etienne & Prado (de 4 a 8 m), mientras que la cobertura de copa de la estructura o rodal va entre un 50 a 75% dominado principalmente por individuos de *Acacia dealbata* (aromo). Esta estructura tiene una superficie de 5,23 ha lo que corresponde a un 9,67% del área de influencia.

Imagen 4: Unidad 3 – Bosque Asilvestrado. Fuente: Fotografía terreno

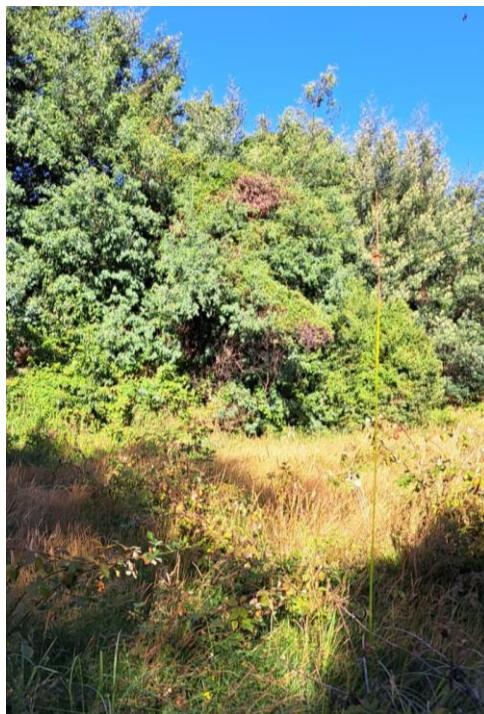
Imagen 5: Unidad 4 – Matorral. Fuente: Fotografía terreno

En el sector existe un Matorral alto de *Teline monspessulana* claro, esta formación corresponde a un bosque alóctono que presenta una altura media, según la clasificación de Etienne & Prado (de 4 a 8 m), mientras que la cobertura de copa de la estructura o rodal va entre un 50 a 75% dominado principalmente por individuos de *Acacia dealbata* (aromo). Esta estructura tiene una superficie de 5,23 ha lo que corresponde a un 9,67% del área de influencia.

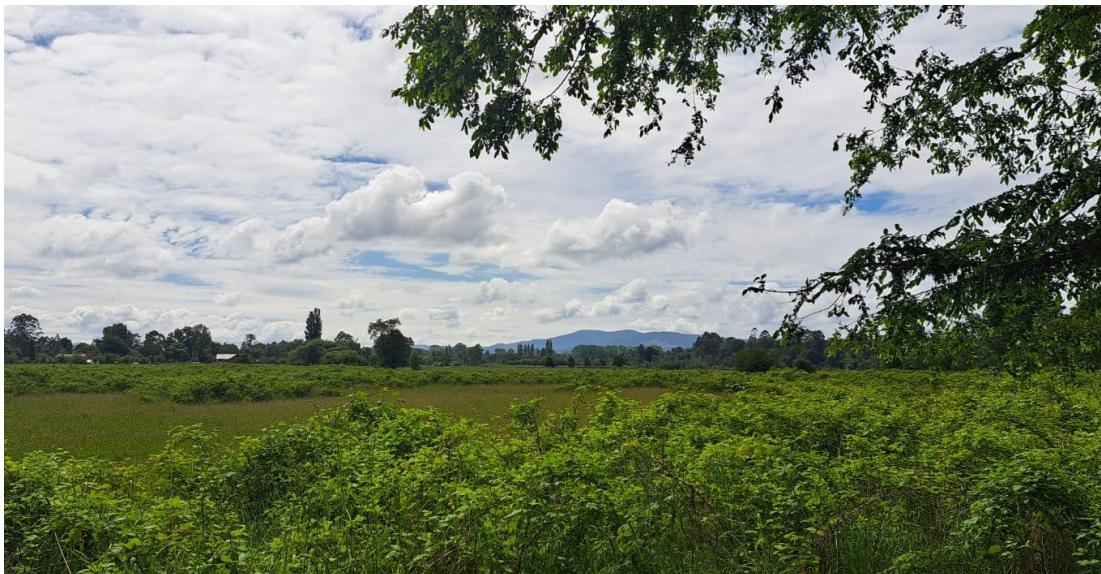
Esta unidad muestra una diversidad moderada de especies con cierta estabilidad, pero con signos de alteración debido a la presencia dominante de especies exóticas.

Imagen 5: Unidad 5 – Pradera. Fuente: Fotografía terreno
