MAT.: 1) Presenta Programa de Cumplimiento Refundido; 2) Acompaña documentos;

REF.: Expediente Sancionatorio Rol N° F-024-2024

María Seguel Seguel y Roselia Becerra Seguel, en representación de **Fundo Las Camelias SpA**, ambos domiciliados para estos efectos en sector Puile, Km 4, Comuna de Mariquina, Región de Los Ríos, en procedimiento sancionatorio F-024-2024, por este acto venimos a presentar en la forma y oportunidad exigida, Programa de Cumplimiento (“PdC”) en relación a los cargos formulados por la Superintendencia del Medio Ambiente (en adelante, la “Superintendencia” o “SMA”).

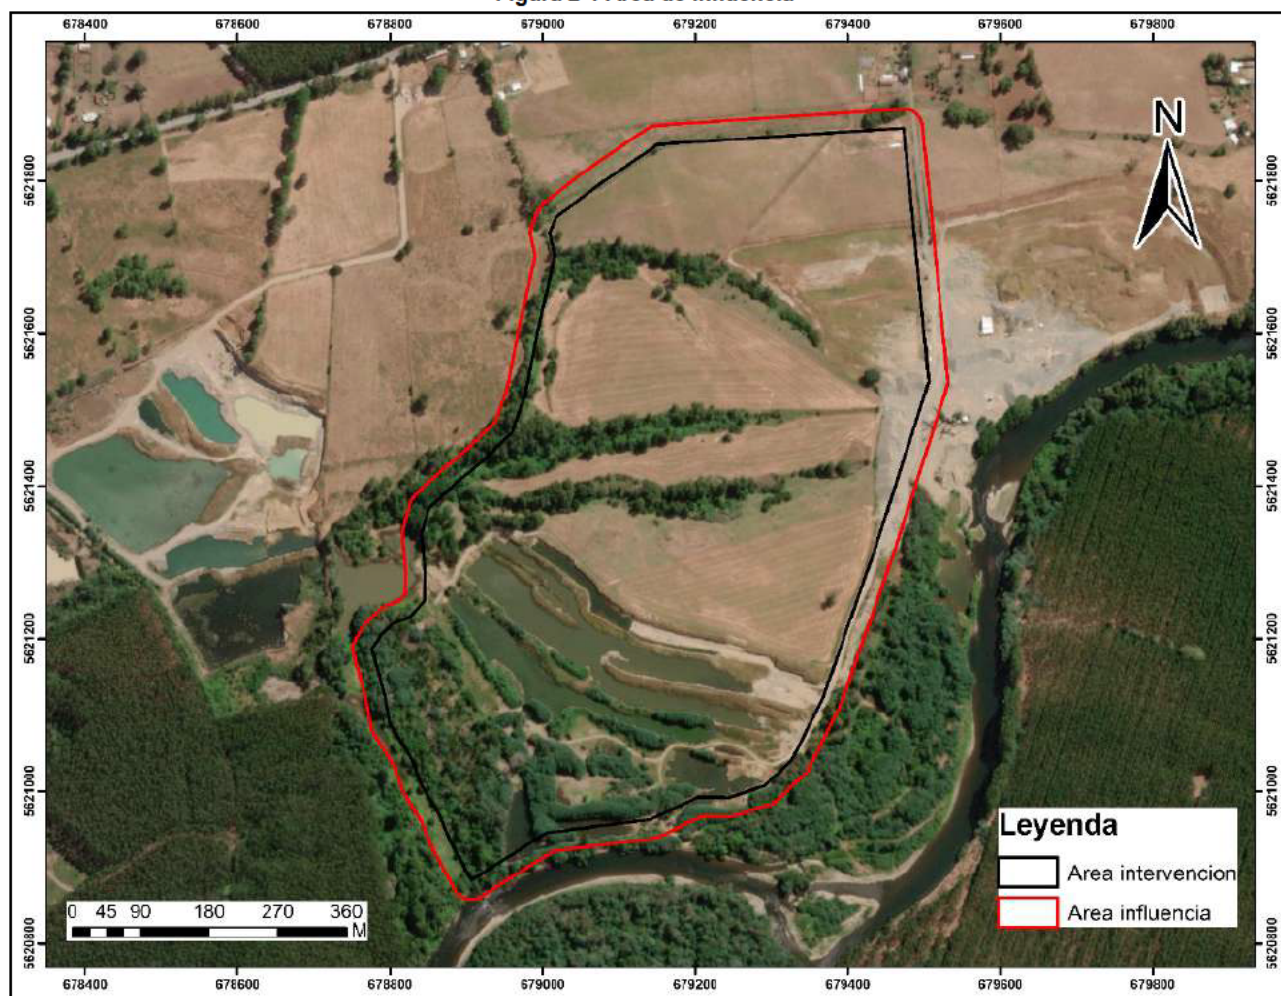
Figura 2-1 Área de influencia

El área de influencia para los componentes del ecosistema terrestre se define como la superficie donde se verifiquen los efectos de las obras realizadas, y por otra, que incluya los sectores aledaños hasta donde los efectos se extingan, de modo tal que no se espera impactos más allá de esta delimitación. Por lo consiguiente se determina que esta área debe tener una extensión suficiente que permita poder evaluar los impactos potenciales generados a partir de la ejecución del proyecto o actividad, comprendiendo así todas las formaciones vegetacionales potencialmente afectadas por el proyecto.

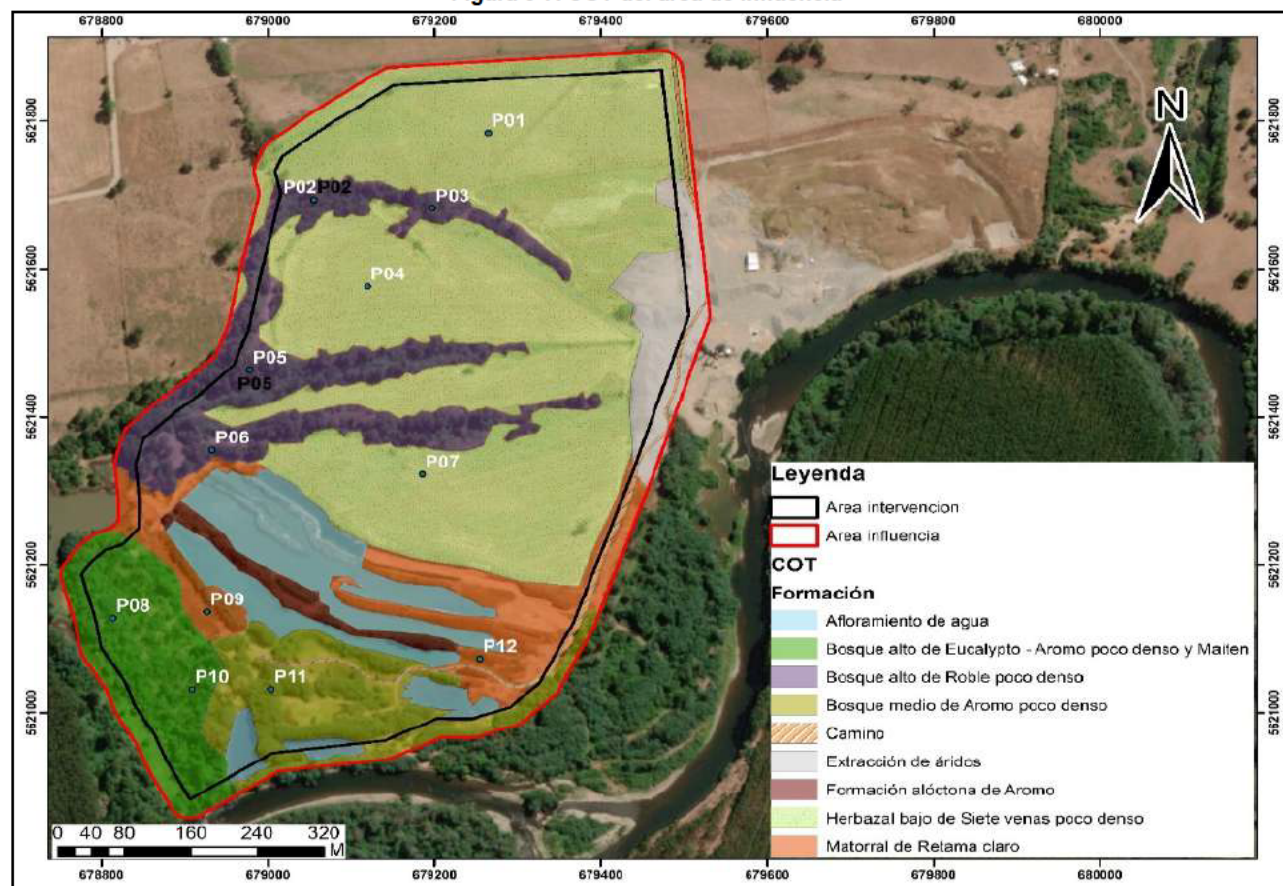
Figura 3-7. COT del área de influencia

A continuación, se detalla la COT del área de influencia

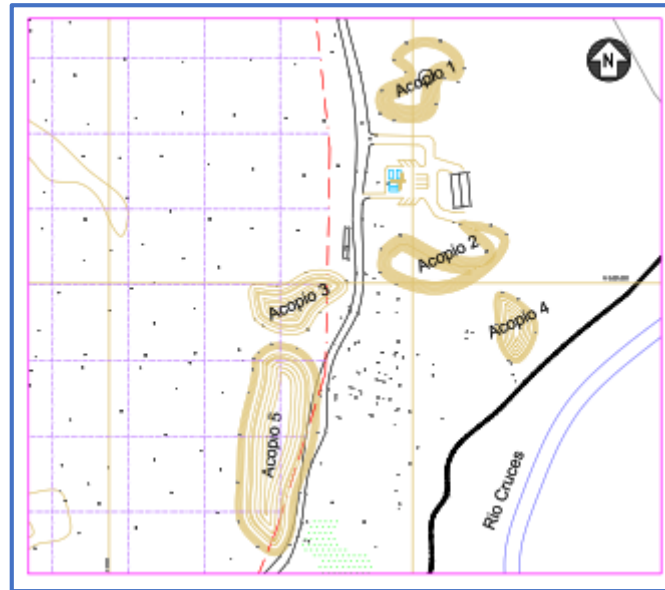
Figura 2. Disposición General de los Acopios.

Se identificaron en terreno cinco áreas de acopios de material pétreo existentes, las que se midieron para determinar los volúmenes existentes y que se identifican en el **Plano N° 11-05, Disposición Áreas de Acopios y Lagunas**, que se visualizan en su conjunto en la figura siguiente.

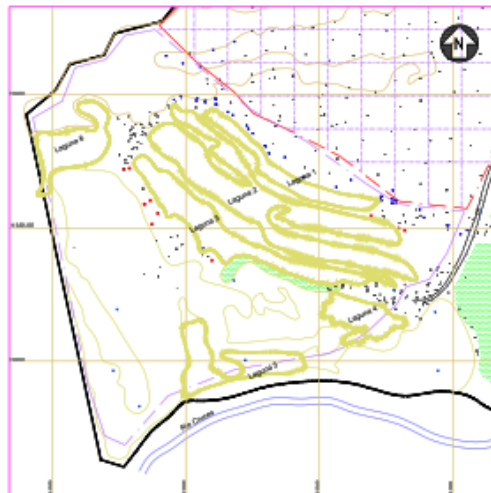
Figura 3. Disposición General de las Lagunas.

Se identificaron en terreno seis áreas lagunares existentes, las que se midieron para determinar los volúmenes de agua contenida y que se identifican en el **Plano N° 11-05, Disposición Áreas de Acopios y Lagunas**, que se visualizan en su conjunto en la figura siguiente.

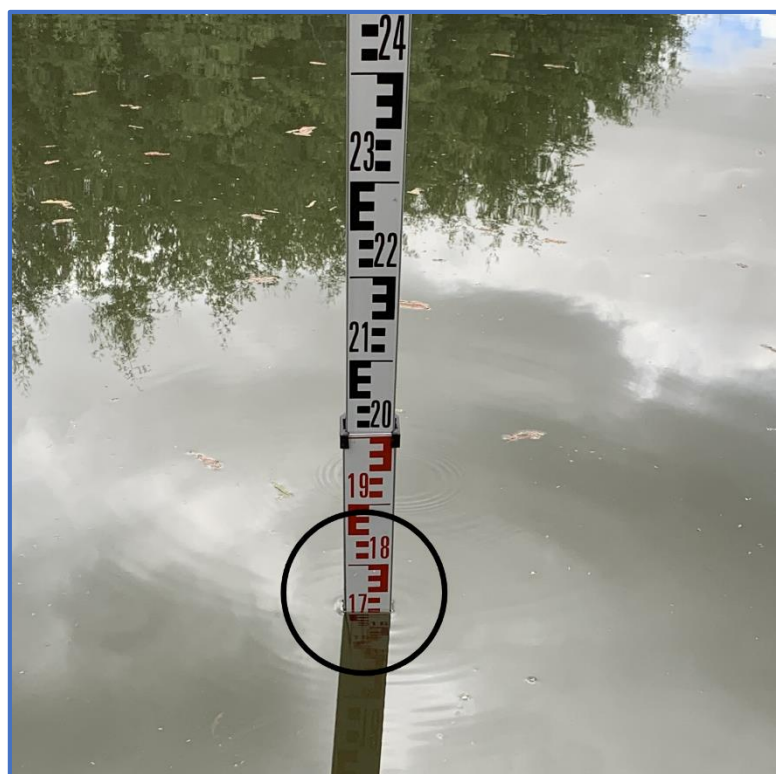
Fotografía 22. Medición Profundidad Laguna 6. $H=1,71$ m.

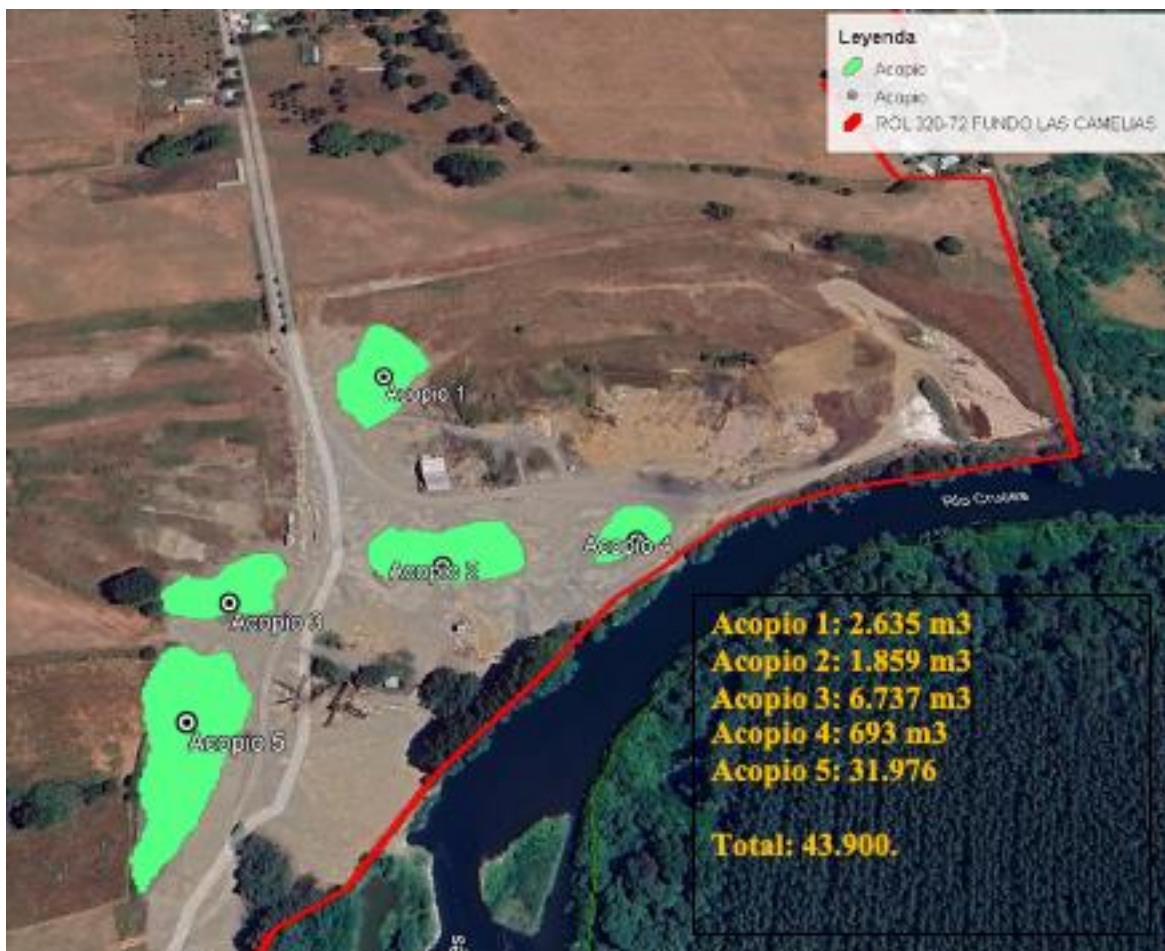
La distribución de los acopios es la siguiente:

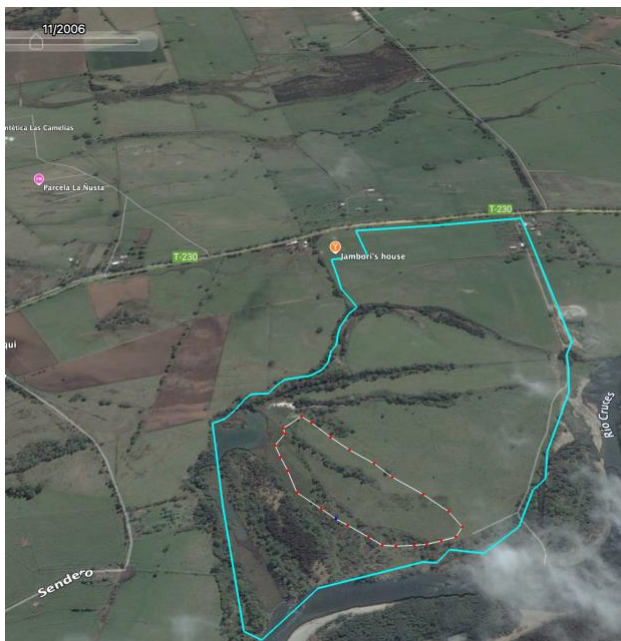
En relación a la magnitud se debe aclarar que en los sectores de las lagunas, la profundidad de la napa subterránea ronda entre 1 metro y 1,8 metros. Eran sectores donde la vegetación originaria ya había sido remplazada por praderas con fines productivos. La siguiente imagen satelital que data del año 2006, demuestra que las lagunas afloraron en sectores donde predominaban las praderas:

En los sectores de las lagunas no se alcanzó a extraer áridos, pues es tan baja la profundidad de la napa, que las aguas afloraron cuando se estaba retirando el material de escarpe superficial.

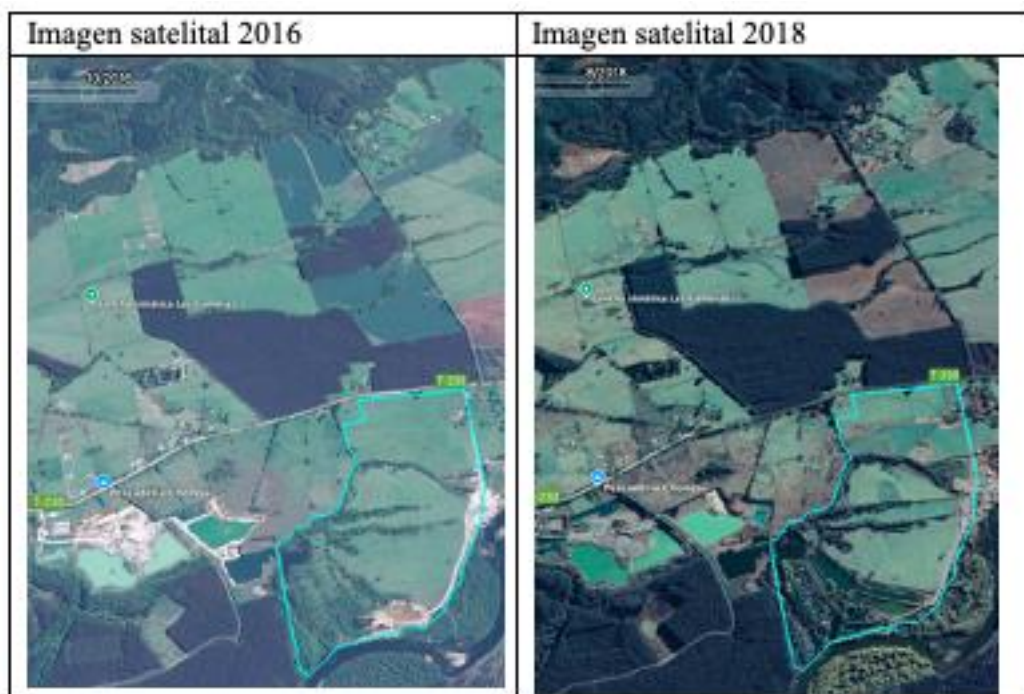
En relación a la duración, en las siguientes imágenes satelitales se puede apreciar que las lagunas aparecieron el año 2018 y se mantienen hasta el presente día (marzo 2025):
