Materia: Incorpora respuesta de observaciones al Programa de Cumplimiento presentado por Chocolatería Entrelagos S.A, RES. EX. N° 4/ ROL F-103-2022, de fecha 24 de noviembre de 2025.

**PROGRAMA DE CUMPLIMIENTO PARA INFRACCIONES A LA NORMA DE EMISIÓN DE RILES**  
(D.S. N° 90/2000 Y/O D.S. N° 46/2002)

# **ANEXO B: DIAGNÓSTICO DEL FUNCIONAMIENTO DEL SISTEMA DE AGUAS SERVIDAS**

**Diagnóstico y acciones correctivas del  
funcionamiento del sistema de aguas servidas.  
Fábrica Chocolatería Entrelagos.  
Solicitado por Chocolatería Entrelagos S.A  
Período: Junio 2024-Diciembre 2025**

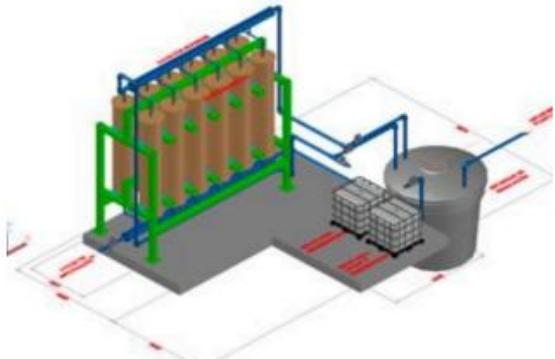
Trampas o rejillas de sólidos en lavaplatos	Retenedor de sólidos previo a la fosa séptica	Filtro de zeolita

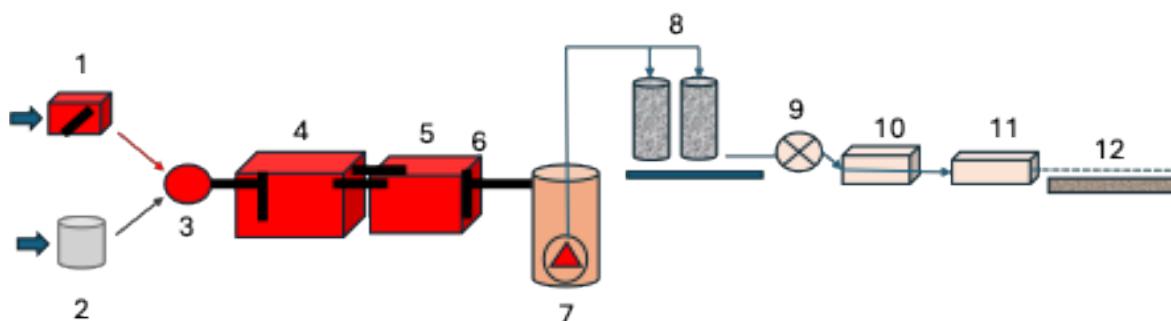
Figura N°1 : Diagrama del sistema de tratamiento y disposición final

- 1. Cámara de Rejas .
- 2. Cámara desgrasadora . Volumen 360 L
- 3. Cámara de inspección afluente a fosas sépticas
- 4. Fosa séptica existente N°1.Volumen 10,24 m<sup>3</sup>
- 5. Fosa séptica existente N° 2: 9 m<sup>3</sup>.
- 6. Filtro de sólidos en deflector de salida.
- 7. Estanque de regulación 2 m<sup>3</sup>
- 8. Filtro de Zeolita ( 12 módulos D=400 mm )
- 9. Caudalímetro Electromagnético Siemens
- 10. Cámara de muestreo A/S tratadas
- 11. Cámara repartidora de sistema de infiltración en terreno
- 12. Tuberías ranuradas para infiltración de efluente en terreno

Actualmente, el efluente de las fosas sépticas es descargado a un sistema compuesto por dos pozos absorbentes que están llegando al término de su vida útil. La descarga a infiltración se efectúa previo paso por la actual cámara de muestreo.

Finalmente, debido a que los puntos de disposición existentes para la infiltración en dos pozos absorbentes existentes están llegando al término de su vida útil, se proyecta una solución de zanjas de infiltración, previo paso por una cámara de medición de caudal y cámara muestreo.

Se considera previo a la descarga del efluente filtrado, la instalación de un caudalímetro electromagnético para el control de caudal descargado y la instalación de una cámara de muestreo con la inclusión de un canal Palmer Bowlus, para la medición de caudal por parte de laboratorio acreditado para el muestreo mensual.

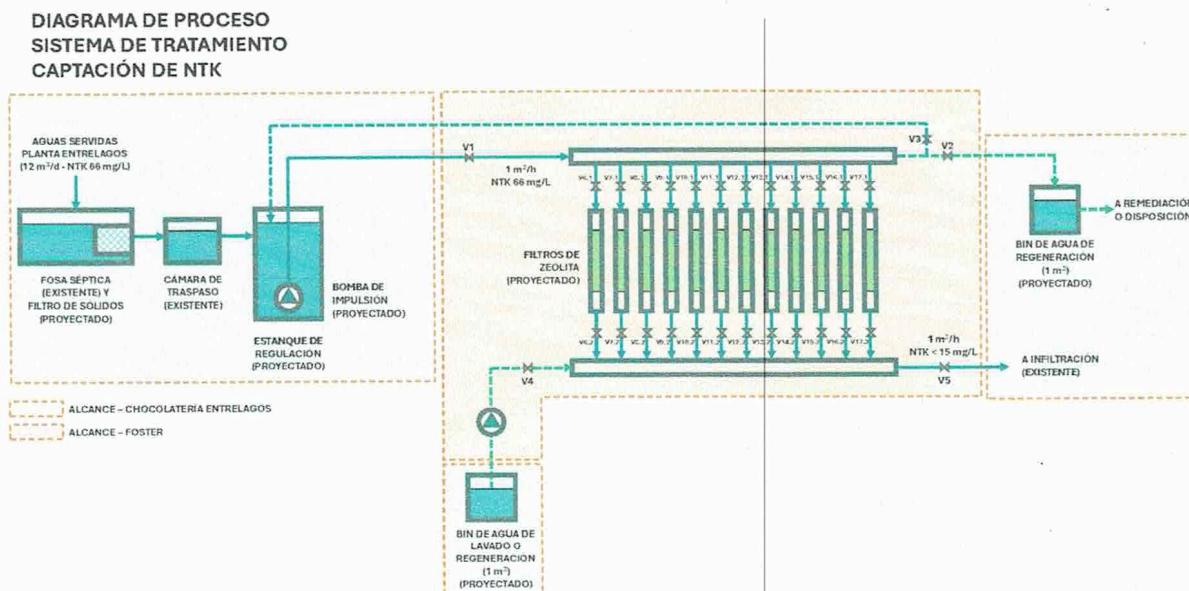
**Figura 3.1** - Diagrama de Flujo del Sistema de Tratamiento para la Remoción de NTK.

La **Figura 3.1** muestra el diagrama de flujo del proceso con los equipos, cañerías y válvulas contemplados en el sistema de tratamiento de captación de NTK, que permite describir las operaciones consideradas en el proceso.

Las aguas servidas provenientes de la fosa séptica serán filtradas y bombeadas al estanque regulador. Este estanque regulador dispone de una bomba que permite impulsar un flujo continuo hacia los filtros de Zeolita, que puede regularse entre 0,5 y 1,0 m<sup>3</sup>/h. Desde el filtro las aguas servidas serán descargadas por gravedad hacia el pozo de infiltración.

- Válvula V1, entrada al colector superior del filtro de Zeolita, de las aguas servidas desde estanque regulador.
- Válvula V3, salida del colector superior del filtro de Zeolita, para el retorno de las aguas servidas al estanque regulador.
- Válvula V5, salida del colector inferior del filtro de Zeolita, de las aguas servidas a pozo de infiltración.
- Válvulas V6-1 a V17-2, entradas y salidas de las columnas del filtro de Zeolita.

- Válvula V1, entrada al colector superior del filtro de Zeolita, de las aguas servidas desde estanque regulador.
- Válvula V2, salida del colector superior del filtro de Zeolita, para el descarte de la solución de regeneración en un BIN.
- Válvula V5, salida del colector inferior del filtro de Zeolita, de las aguas servidas a pozo de infiltración.

- Válvula V1, entrada al colector superior del filtro de Zeolita, de las aguas servidas desde estanque regulador.
- Válvula V3, salida del colector superior del filtro de Zeolita, para el retorno de las aguas servidas al estanque regulador.
- Válvula V5, salida del colector inferior del filtro de Zeolita, de las aguas servidas a pozo de infiltración.

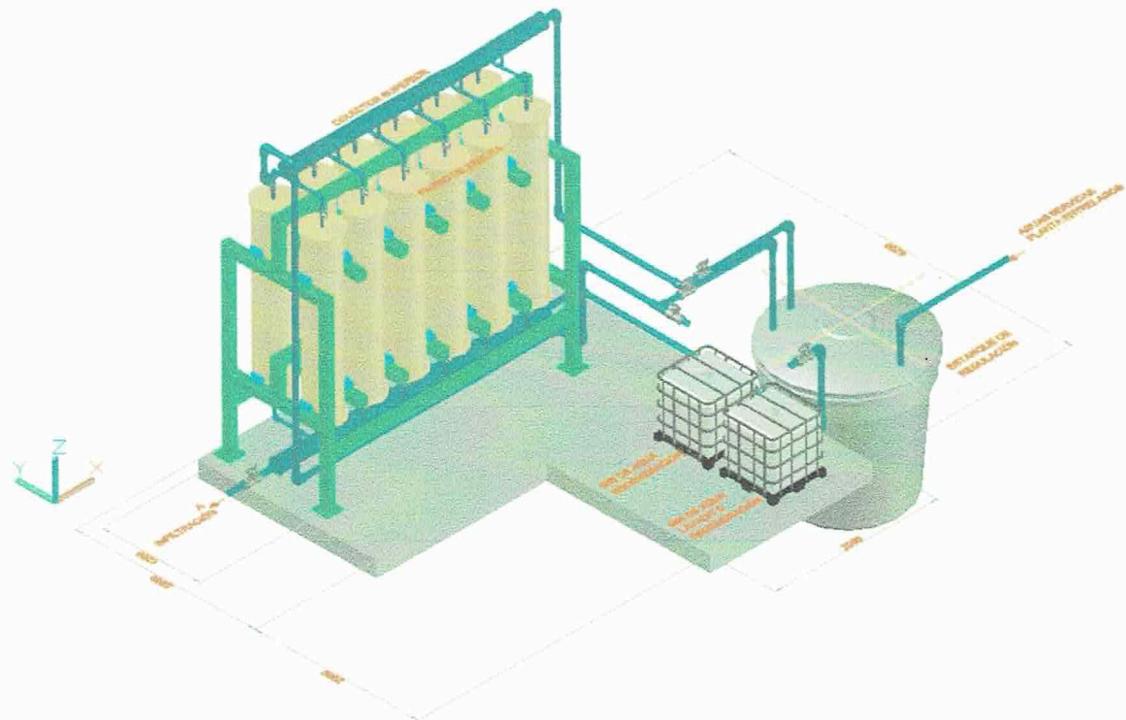
**Figura 4.1** – Vista del Isométrico del Sistema de Tratamiento para la Remoción de NTK.

La **Figura 4.1** muestra el Isométrico con los equipos contemplados en el sistema de tratamiento para la remoción de NTK.

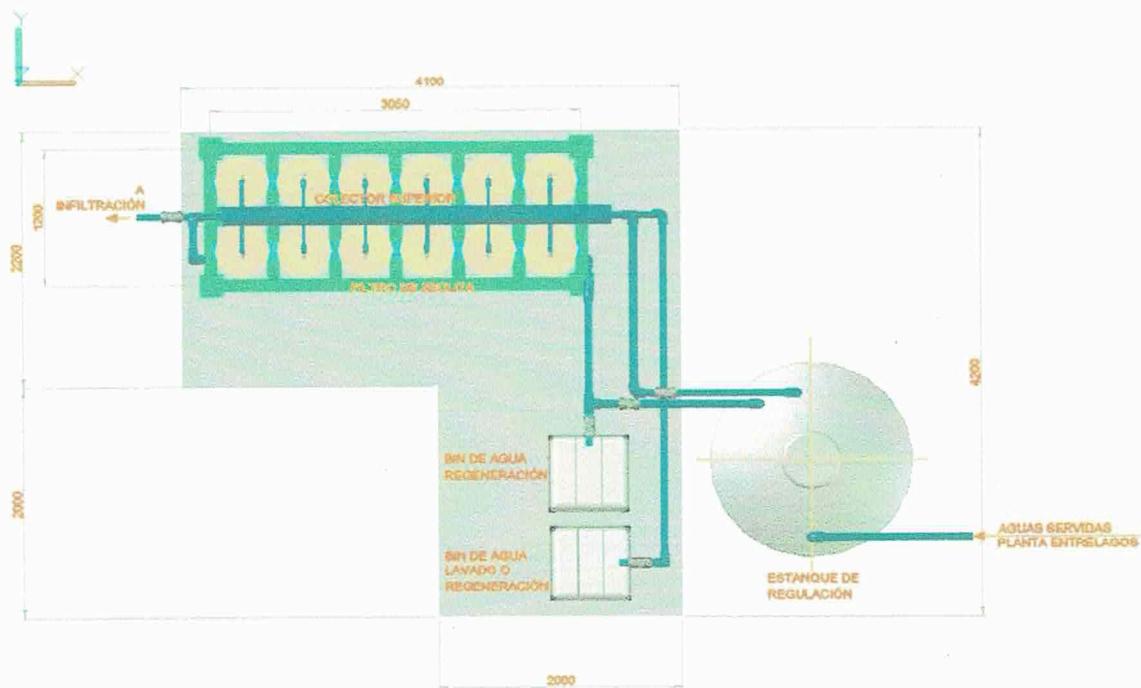
**Figura 4.2** – Vista del Lay Out del Sistema de Tratamiento para la Remoción de NTK.

La **Figura 4.2** muestra la disposición de equipos o layout del proceso de tratamiento para la remoción de NTK.

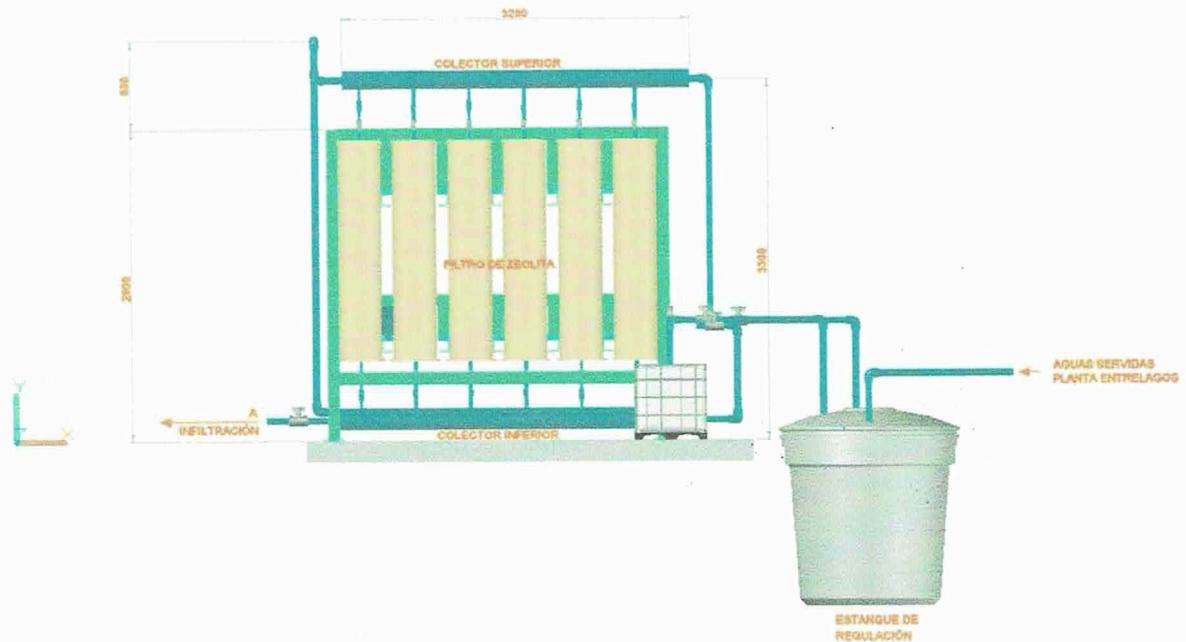
Figura 4.3 – Vista en Elevación del Sistema de Tratamiento para la Remoción de NTK.

La **Figura 4.3** presenta las vistas en elevación de los equipos del proceso del sistema de tratamiento para la remoción de NTK.

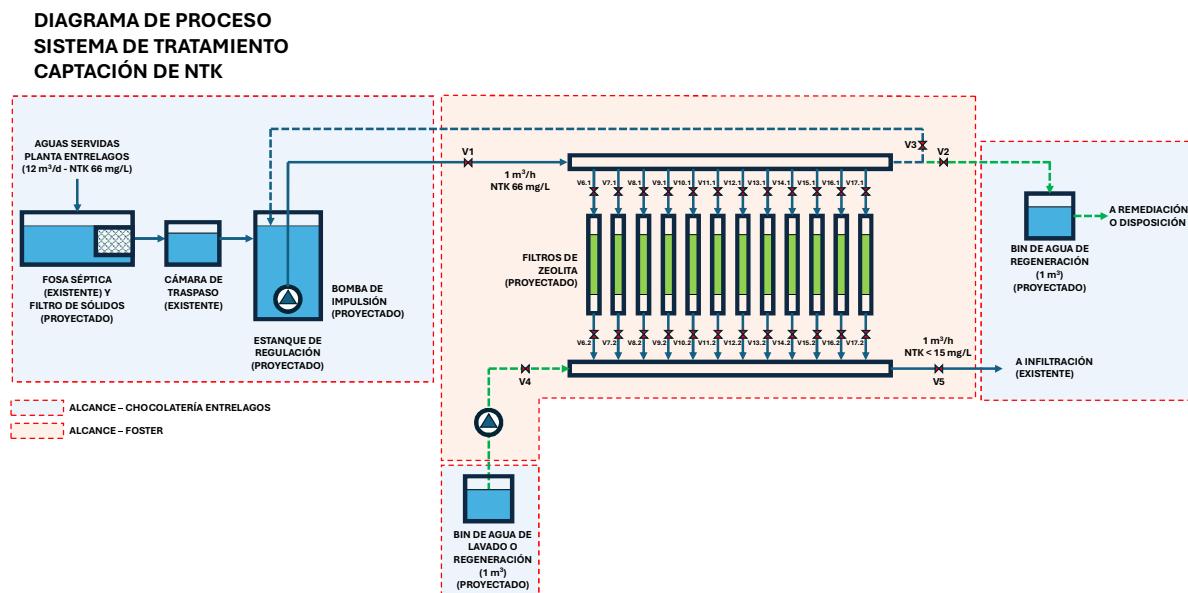
Figura 3.1 - Diagrama de Flujo del Sistema de Tratamiento para la Remoción de NTK.

La Figura 3.1 muestra el diagrama de flujo del proceso con los equipos, cañerías y válvulas contemplados en el sistema de tratamiento de captación de NTK, que permite describir las operaciones consideradas en el proceso.

Las aguas servidas provenientes de la fosa séptica serán filtradas y bombeadas al estanque regulador. Este estanque regulador dispone de una bomba que permite impulsar un flujo continuo hacia los filtros de Zeolita, que puede regularse entre 0,5 y 1,0 m<sup>3</sup>/h. Desde el filtro las aguas servidas serán descargadas por gravedad hacia el pozo de infiltración.

- Válvula V1, entrada al colector superior del filtro de Zeolita, de las aguas servidas desde estanque regulador.
- Válvula V3, salida del colector superior del filtro de Zeolita, para el retorno de las aguas servidas al estanque regulador.
- Válvula V5, salida del colector inferior del filtro de Zeolita, de las aguas servidas a pozo de infiltración.
- Válvulas V6-1 a V17-2, entradas y salidas de las columnas del filtro de Zeolita.

- Válvula V1, entrada al colector superior del filtro de Zeolita, de las aguas servidas desde estanque regulador.
- Válvula V2, salida del colector superior del filtro de Zeolita, para el descarte de la solución de regeneración en un BIN.
- Válvula V5, salida del colector inferior del filtro de Zeolita, de las aguas servidas a pozo de infiltración.

- Válvula V1, entrada al colector superior del filtro de Zeolita, de las aguas servidas desde estanque regulador.
- Válvula V3, salida del colector superior del filtro de Zeolita, para el retorno de las aguas servidas al estanque regulador.
- Válvula V5, salida del colector inferior del filtro de Zeolita, de las aguas servidas a pozo de infiltración.

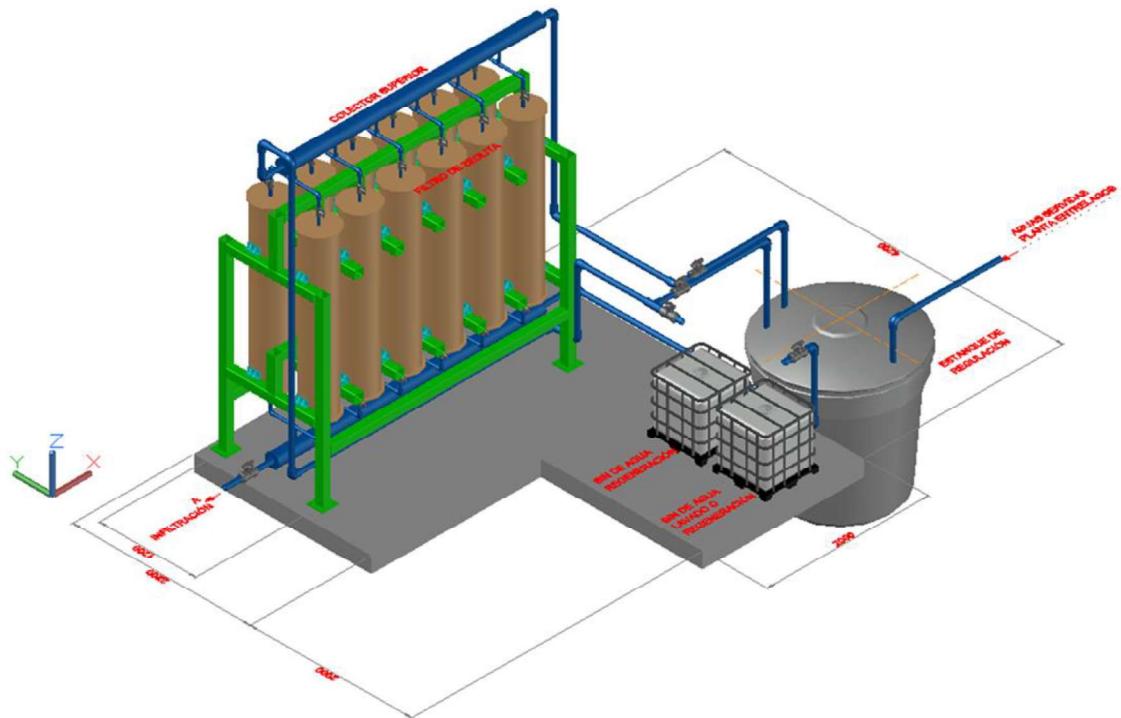
**Figura 4.1** – Vista del Isométrico del Sistema de Tratamiento para la Remoción de NTK.

La **Figura 4.1** muestra el Isométrico con los equipos contemplados en el sistema de tratamiento para la remoción de NTK.

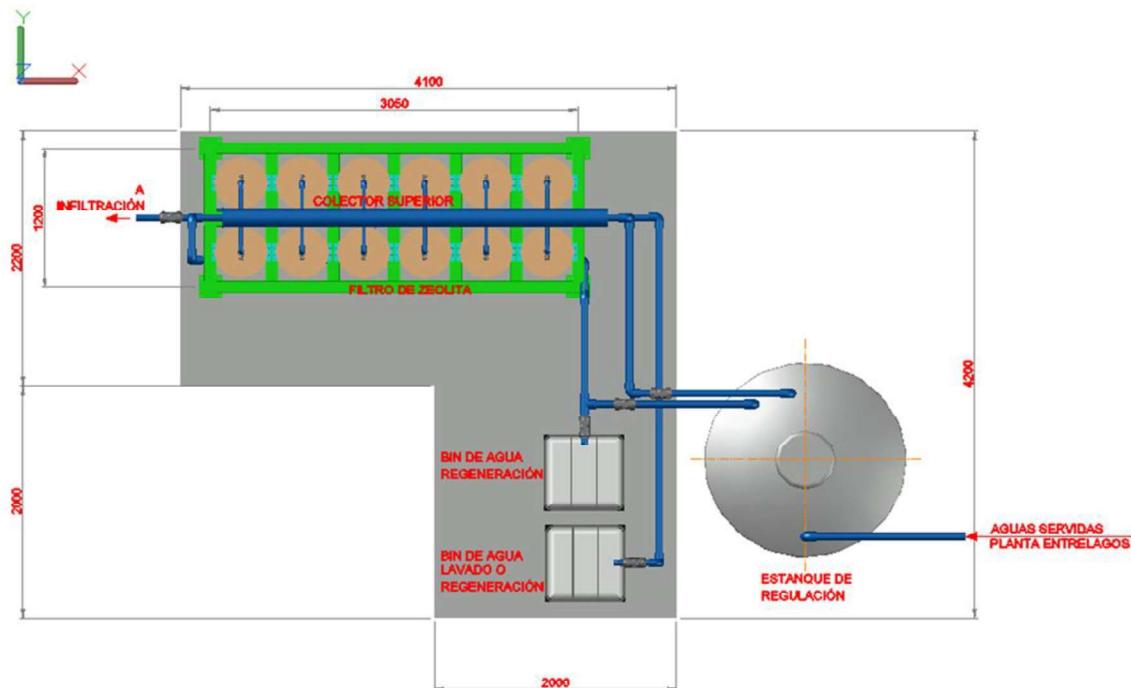
Figura 4.2 – Vista del Lay Out del Sistema de Tratamiento para la Remoción de NTK.

La Figura 4.2 muestra la disposición de equipos o layout del proceso de tratamiento para la remoción de NTK.

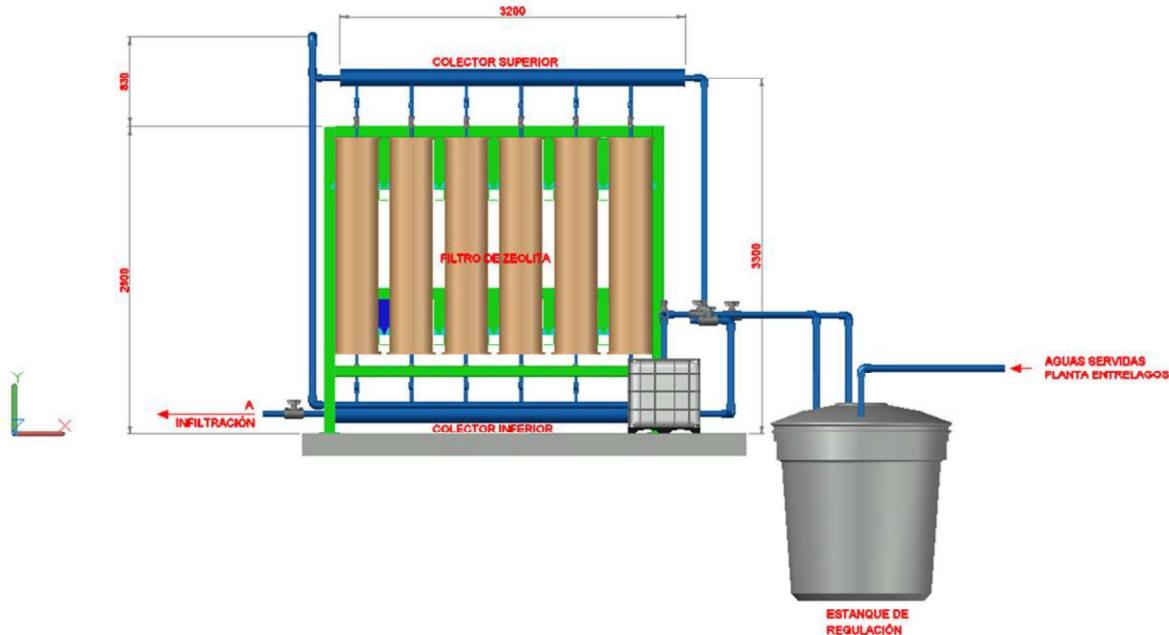
Figura 4.3 – Vista en Elevación del Sistema de Tratamiento para la Remoción de NTK.

La Figura 4.3 presenta las vistas en elevación de los equipos del proceso del sistema de tratamiento para la remoción de NTK.
