EN LO PRINCIPAL: PRESENTA PROGRAMA DE CUMPLIMIENTO ACTUALIZADO EN RESPUESTA A LAS OBSERVACIONES DE LA RES. EX. N°4/ ROL F-052-2024; **EN EL OTROSÍ:** ACOMPAÑA DOCUMENTOS.

Minuta Técnica

Instalación de Cámara Reguladora de Caudal

Hotel Llanuras de Diana – Provincia de Última Esperanza

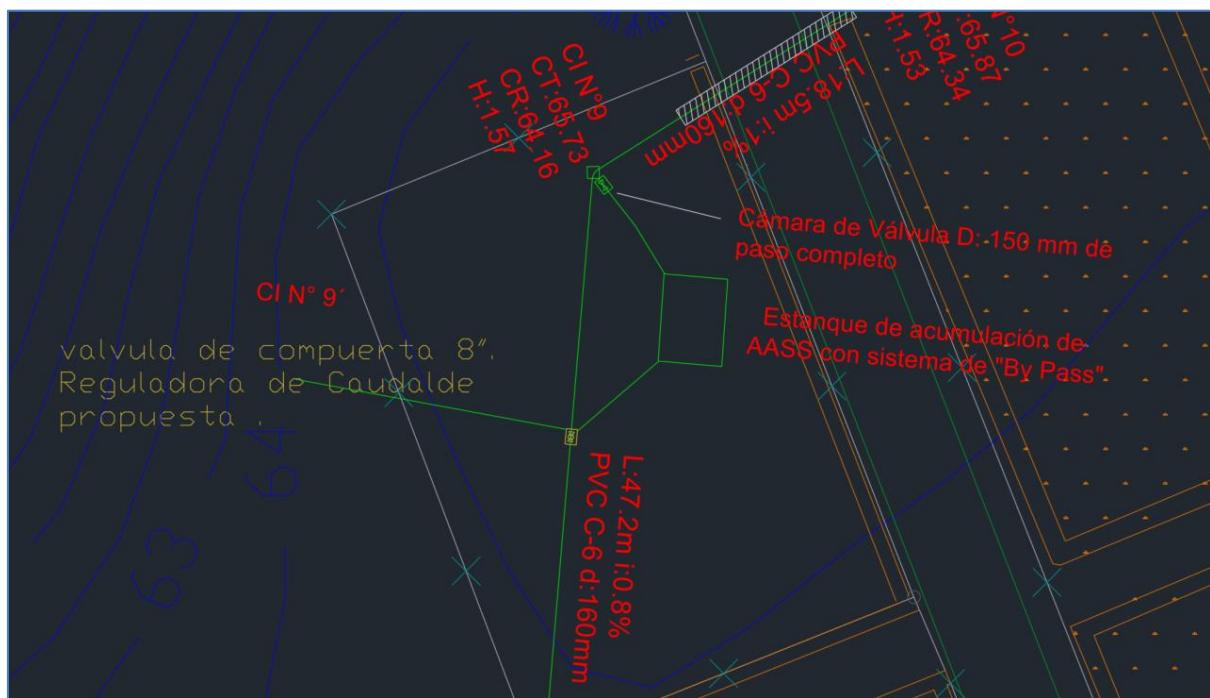
Figura N°1: Diagrama de Válvula Reguladora

- Cámara de contención de 18.000 litros para retener excesos momentáneos.
- Válvula de control mecánica calibrada a un máximo de 1.666 litros por hora (40.000 litros/día).
- Alarma operativa que se activa automáticamente al alcanzar el 60% del volumen de la cámara (10.800 litros).
- Cámara de inspección, habilitada para facilitar el mantenimiento y monitoreo (Figuras N°1 y 2).

Nota técnica: La cámara reguladora corresponde a una **cámara de contención**, cuya función es permitir la **dosificación controlada del flujo excedente**, asegurando continuidad operativa sin sobreasar la capacidad nominal de la planta. Por lo anterior, no debe interpretarse como una unidad de acumulación o almacenamiento prolongado.

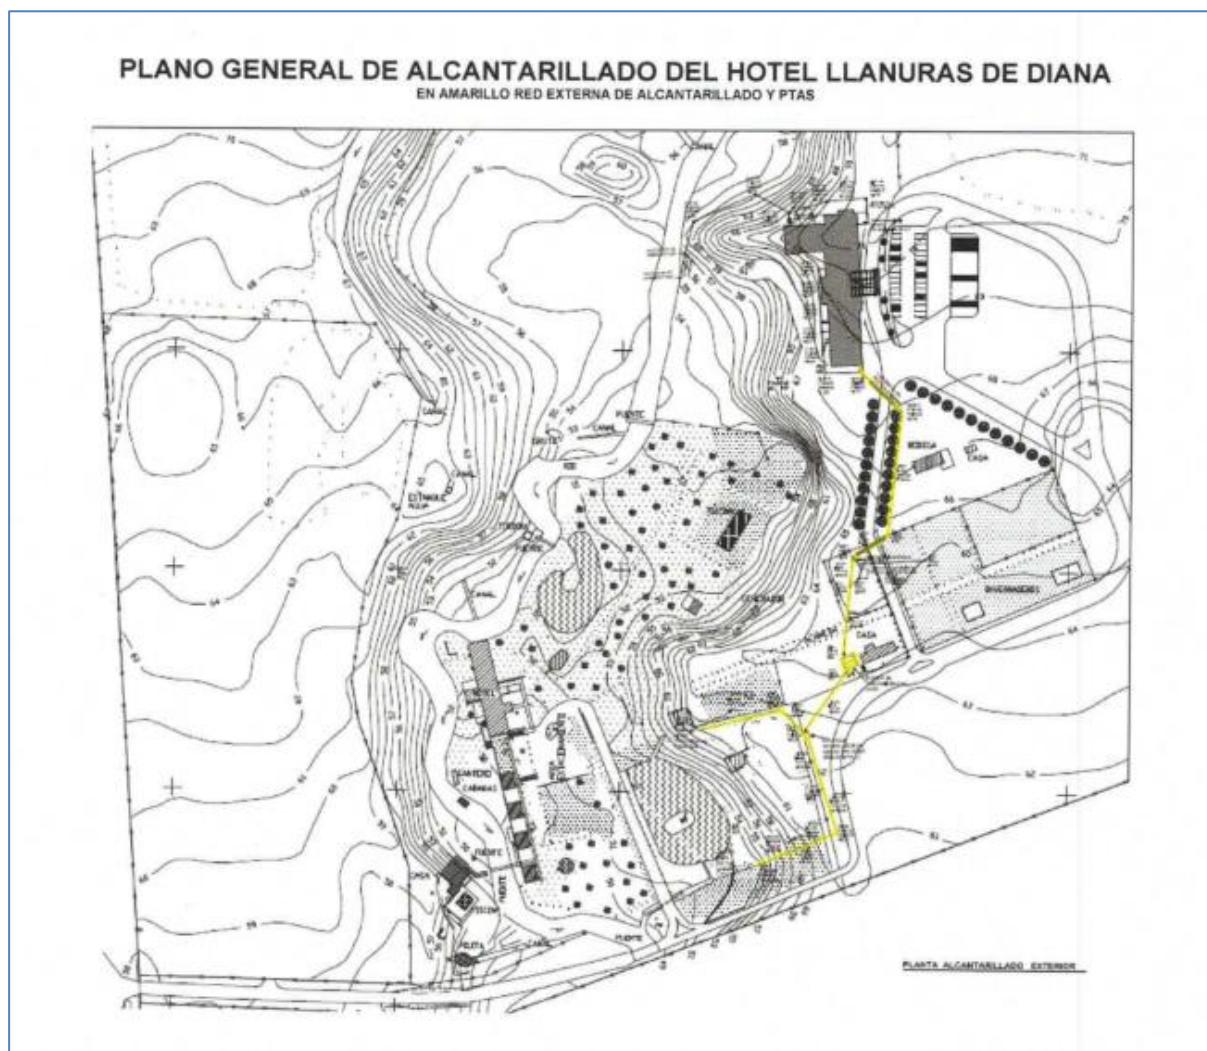
Figura N°2: Plano General de Alcantarillado del Hotel Llanuras de Diana

La medida propuesta por el titular tiene consiste en la implementación de una cámara reguladora de caudal de 18.000 litros con válvula de control mecánica, ubicada antes del ingreso del flujo a la planta de tratamiento, con el fin de regular y asegurar que el caudal máximo tratado no supere los 40.000 litros diarios autorizados por la Resolución Exenta N°945, de 6 de octubre de 2016, de la SMA.

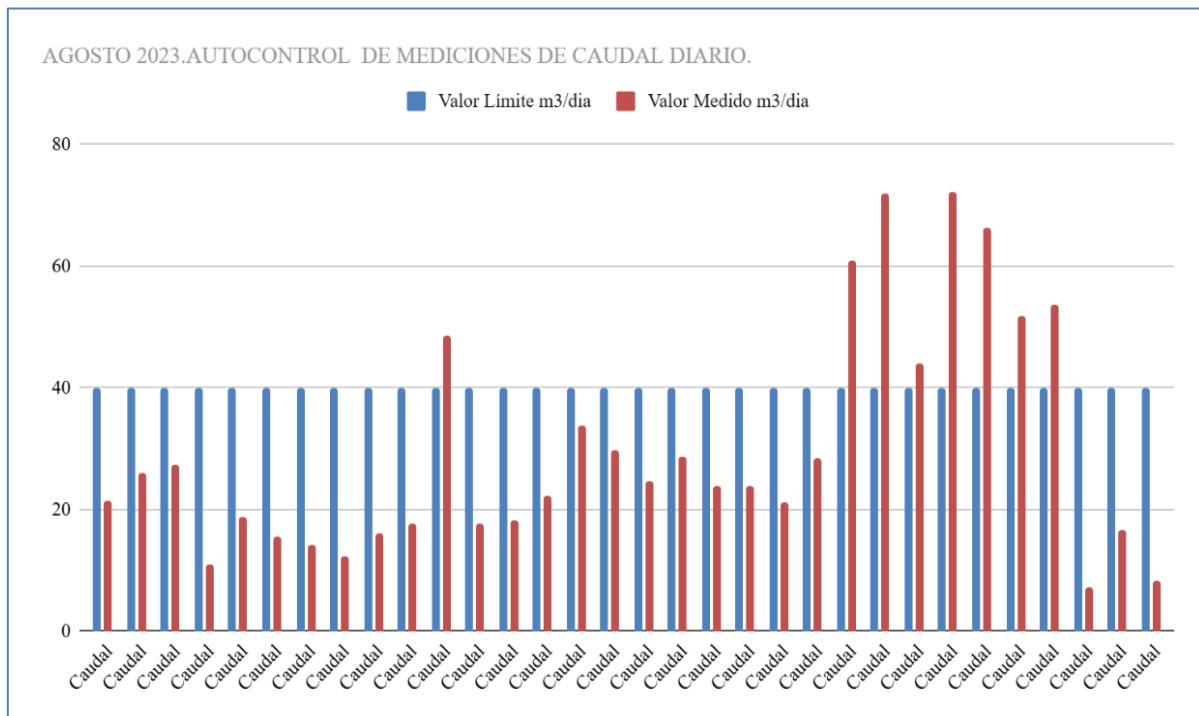
Tabla N°1: Registro de mediciones diarias de caudal en Planta de Tratamiento durante agosto 2023

Para la evaluación de la aptitud de la medida propuesta para garantizar el cumplimiento de límite máximo permitido de volumen de descarga, se utilizó como referencia el mes de agosto de 2023, en que se registró un promedio diario de 29,8 m³/día, con un *peak* máximo de 72,1 m³/día, el cual corresponde al periodo en que se constata una mayor superación del límite autorizado, como muestra la Tabla N°1.

Basado en el máximo caudal registrado en el mes de agosto de 2023

- Caudal de ingreso a cámara: 3.000 litros/hora (72,1 m³/día).
- Caudal de salida (regulado) hacia la planta: 1.666 litros/hora (40 m³/día).
- Caudal neto acumulado por hora: 1.334 litros.

- Tiempo para llenar completamente la cámara reguladora: 13,5 horas.
- Tiempo para alcanzar nivel de alarma (60%): 8,1 horas.
- Tiempo disponible para reacción tras activación de alarma (desde 60% a 100%): Se contempla una ventana mínimo de reacción de 5,4 horas.
