**PREVIO A PROVEER, INCORPÓRESE OBSERVACIONES  
AL PROGRAMA DE CUMPLIMIENTO PRESENTADO  
POR COMPAÑÍA MINERA DOÑA INÉS DE COLLAHUASI**

**RES. EX. N° 26 / ROL D-095-2017**

**Santiago, 30 de diciembre de 2021**

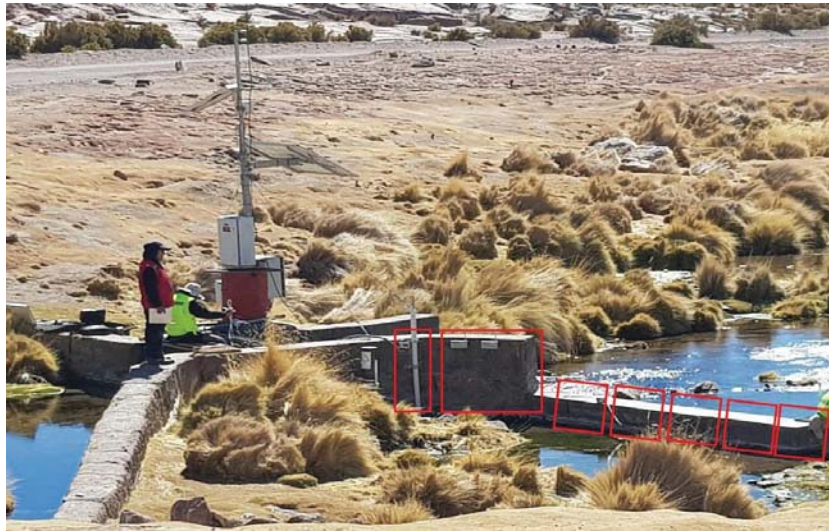
**Imagen 1. Refuerzo muros vertedero chico**

194° Que, en consecuencia, CMDIC indicó que no se implementaría el sistema de monitoreo continuo definitivo comprometido en las **Acciones N° 32 y 33** del PdC de 24/07/2020, sino que mantendría el sistema provisorio en el vertedero grande y el vertedero chico (**Acción N° 31** del PdC de 24/07/2020). Complementariamente, en el vertedero chico se instalarían placas metálicas en el muro, a fin de reducir el potencial flujo subterráneo a través del terreno natural, con lo cual se espera subsanar las dificultades experimentadas en la implementación de dicho sistema de medición de caudal por el escurrimiento de aguas por debajo de muro. Al respecto la Empresa indicó que dicha solución tendría un menor impacto visual, al quedar acoplada a la obra existente, sin perjuicio de lo cual se proyecta implementar un proyecto paisajístico asociado a los muros de los vertederos, así como a las bombas del sistema de riego.

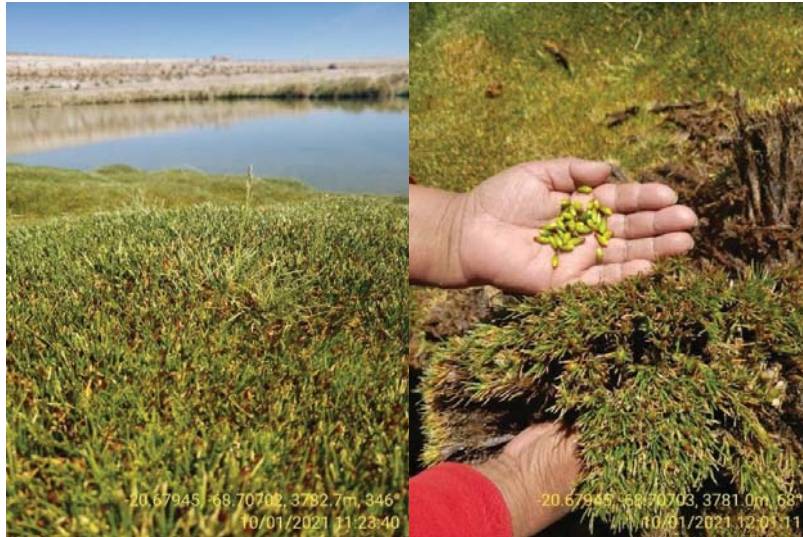
**Imagen 3. Especie identificada como puco por quienes integran la AIASC, correspondiente a *Oxychloe andina* Phil.**

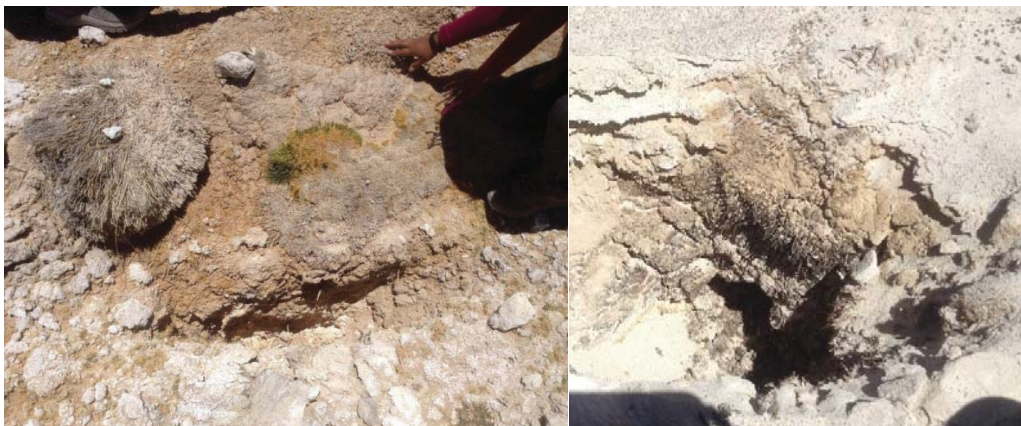
**Imagen 4. *Oxychloe andina* Phil. seca, observada en el sector de Coposa Chico (izquierda) y raíces de la misma especie observada en el sector de Tankatankani (derecha).**

**Fuente:** Anexo 1, Acta de visita inspectiva realizada el 19 de noviembre de 2020, Fotografías N° 18 y N° 34.

262° Que, de conformidad a los antecedentes recopilados durante la visita inspectiva, es posible establecer que los territorios de Coposa Chico, San Pablo y Tankatankani formaban parte de las rutas de pastoreo de la población indígena aymara que habita el salar de Coposa, y que en dichos sectores existía agua a nivel superficial, que sustentaba la existencia de vegetación y que servía como fuente de bebida para el ganado camélido. Lo anterior, se constata a partir de los relatos de los miembros de la Asociación, así como de los vestigios observados durante la visita inspectiva, y de la presencia de viviendas y corrales en los sectores indicados.

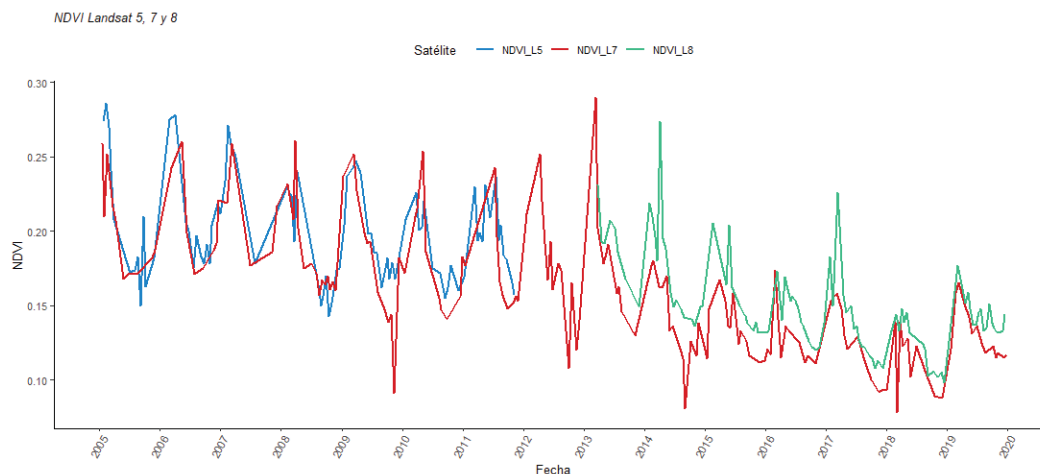
**Imagen 5. NDVI para los distintos satélites Landsat**

274° Que, adicionalmente, y para poder comparar estos resultados con información válida, en el Informe DSI 2 se creó una serie temporal de NDVI con todas las imágenes disponibles para los satélites Landsat-5, Landsat-7 y Landsat-8 en reflectancia de la superficie en categoría Tier1 desde el 1 de enero de 2005 al 31 de diciembre de 2019 para un punto ubicado en un humedal al norte del Salar de Coposa (coords. Lon-lat: -68.679289,-20.611958). Como es posible observar en la **Imagen 5**, los valores contemporáneos de Landsat-5 y Landsat-7 son similares, no así para Landsat-7 y Landsat-8, donde en este último el NDVI es mayor. Adicionalmente, la diferencia detectada es muy menor a 0.1 NDVI como se propone en el documento. Este aspecto ha sido evaluado por Roy *et al*, 2016<sup>28</sup>, con el fin de intercalibrar ambos sensores, sin embargo, se ha podido testear en otros humedales altoandinos consultados por la SMA que esta corrección no es suficiente para subsanar las diferencias, pudiendo entregar resultados que pueden llevar a una incorrecta interpretación de la realidad.

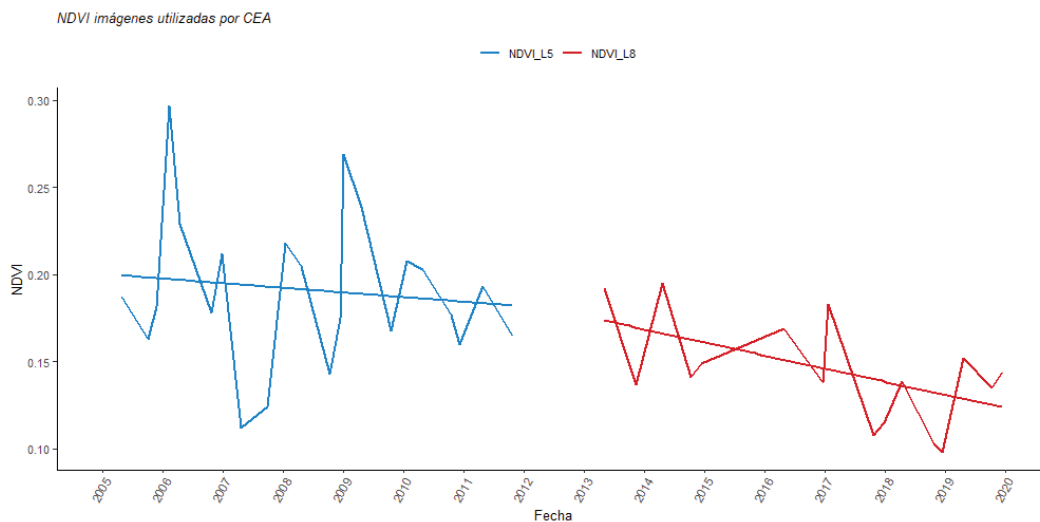
**Imagen 6. Serie temporal NDVI y tendencia para un punto del humedal según imágenes utilizadas por CEA.**

280° Que, para representar gráficamente lo expuesto, el Informe DSI 2 indica que se puede observar que al realizar una serie temporal del NDVI con las imágenes utilizadas en el documento para un punto con vegetación ubicado en un humedal del sector norte del Salar de Coposa (coord lon-lat: -68.679289,-20.611958), la tendencia de las series tanto del satélite Landsat-5 como el satélite Landsat-8 (incluso a pesar de ser más alta comparativamente) es negativa (**Imagen 6**). Esto es más evidente aún al comparar solo imágenes de verano (enero a abril), donde la vegetación muestra su máxima expresión de vigor (**Imagen 7**). Esto mismo puede verse en la serie temporal de NDVI de ejemplo expuesta en la **Imagen 5** para el mismo punto.

281° Que, por lo tanto, el Informe DSI 2 concluye que el tipo de análisis realizado en el Informe Flora y Vegetación no permite conocer la dinámica espacio-temporal de la vegetación de los humedales, por lo que sus resultados no son suficientes para afirmar que no existe una disminución del vigor y/o cobertura de la vegetación en el tiempo. Además, presenta errores metodológicos y falta de información suficiente para replicar los resultados o respaldar la información utilizada de forma de hacerlos confiables.

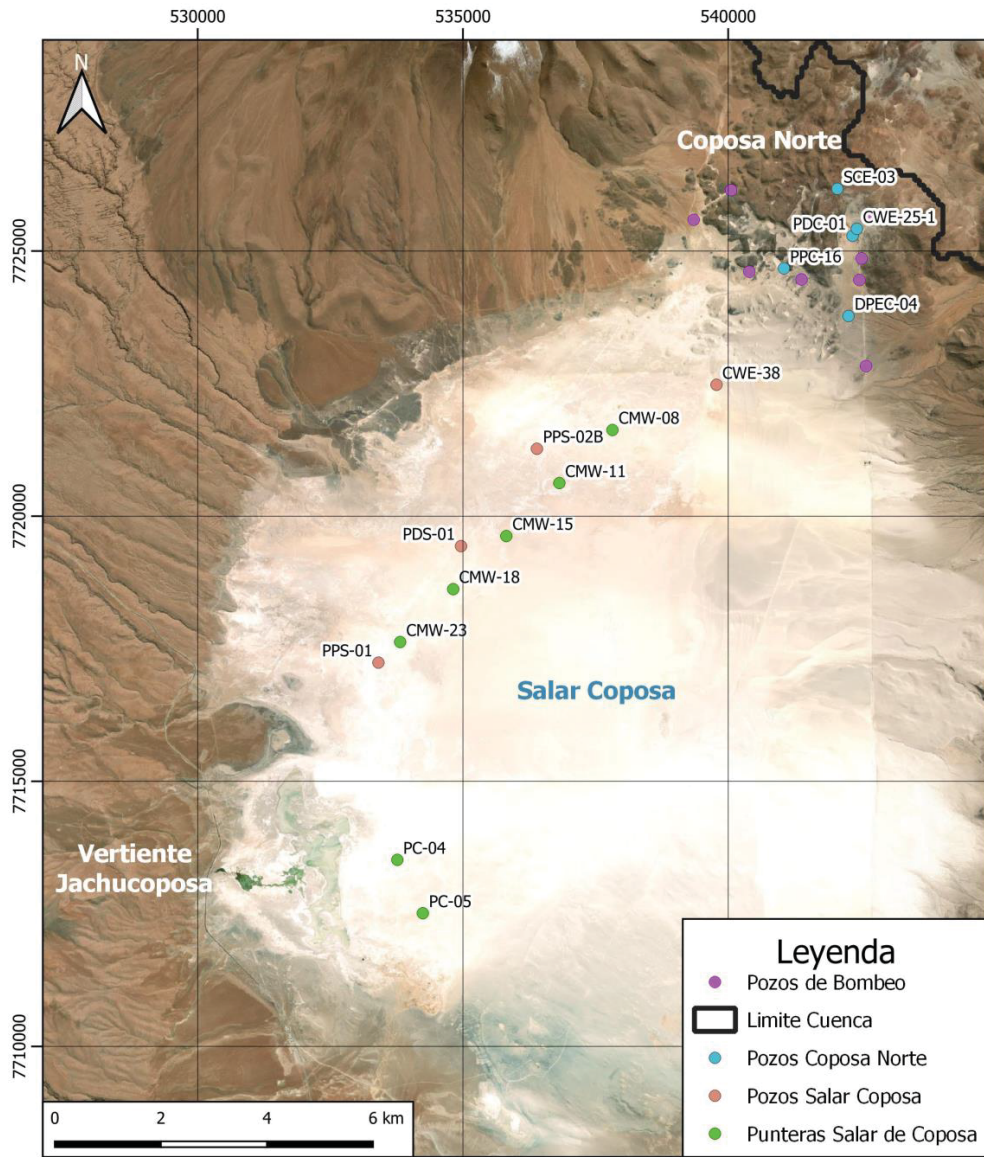
Imagen 8. Indicadores de Estado PAT actualizado, presentado en procedimiento D-095-2017

331° Que, en este sentido, los umbrales de activación y las acciones a implementar se diseñan de forma específica para el sector en que opera el PAT, por lo que no es posible aplicar un estándar único a todos los PAT de CMDIC en el Salar de Coposa.

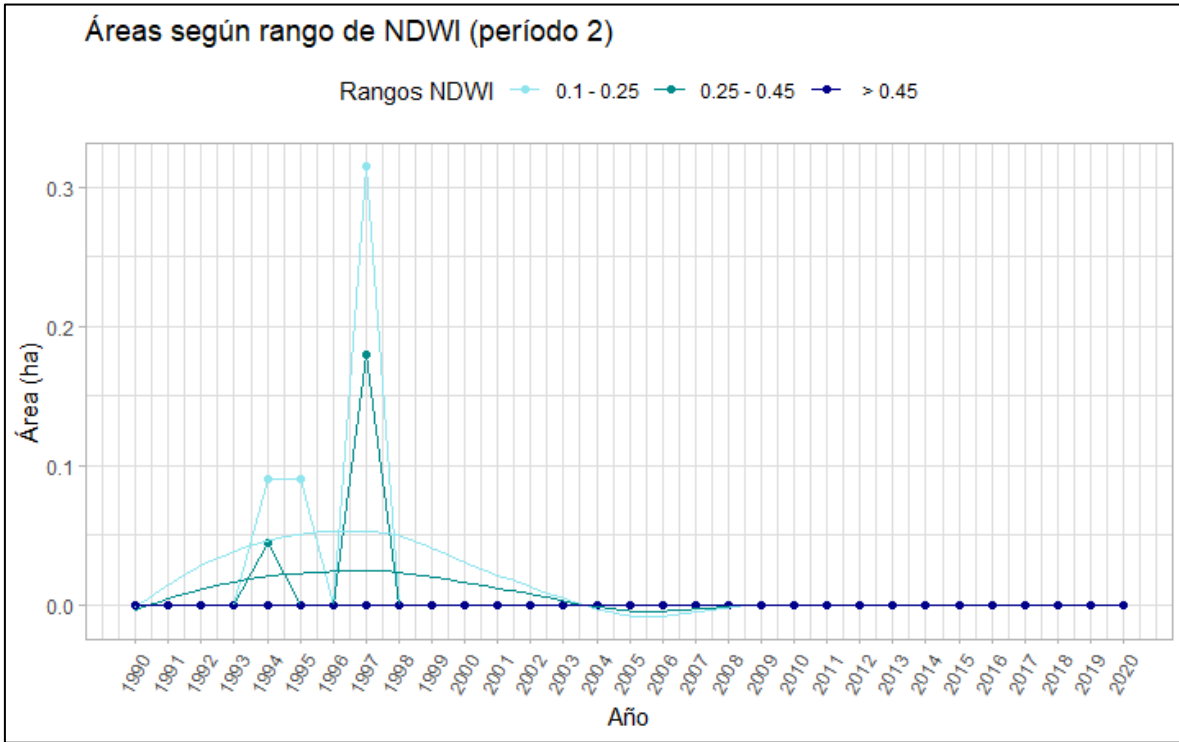
Figura 8. Área de superficie lagunar, Coposo (Período 2).

En la Figura 8 se presenta el resultado de las áreas para el período 2, en este caso, se observan algunos valores de áreas para los rangos de NDWI de 0.1 a 0.45 entre los años 1994, 1995 y 1997. Al igual que para el caso anterior, en la Figura 9 se presentan las imágenes Landsat 5 de composición anual para dichas fechas, señalando en un círculo rojos los pixeles con valores dentro del rango de humedad en la porción inferior, en la porción superior las mismas imágenes sin destacar los pixeles.

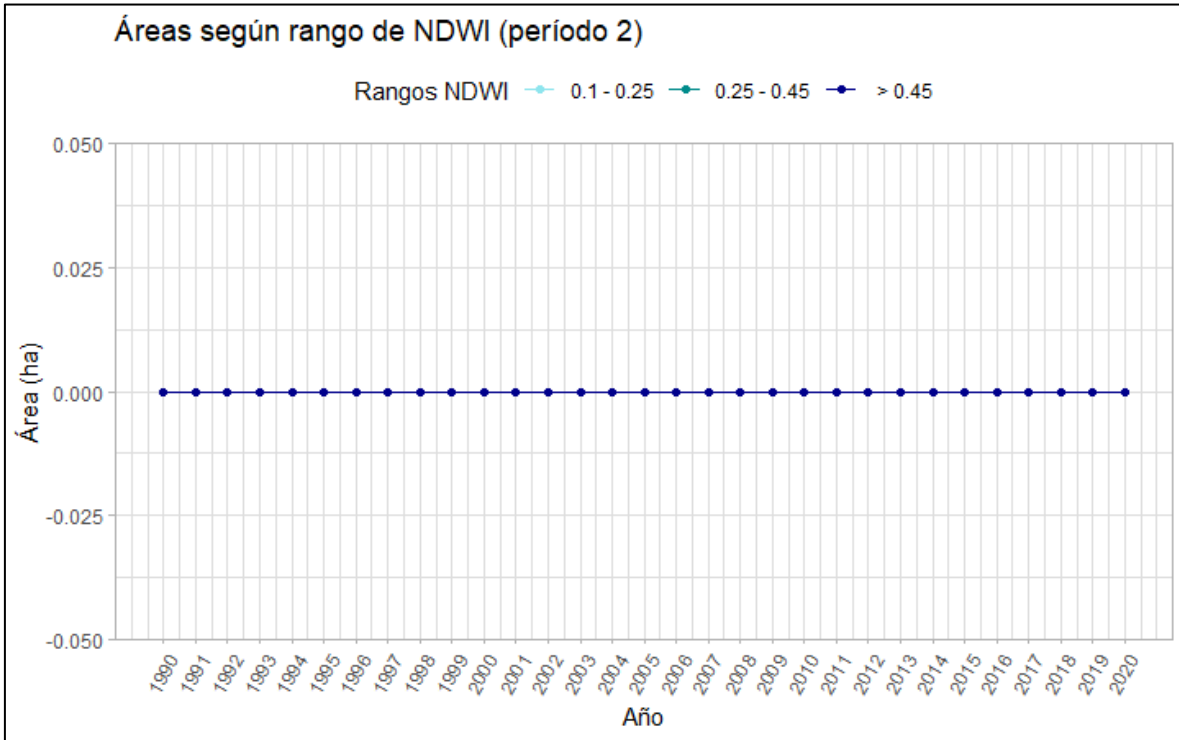
Figura 13. Área de superficie lagunar, San Pablo (Período 1).

En el caso del sector de San Pablo, no se detectaron superficies con valores de NDWI superiores a 0.1, tanto para el período 1 como para el período 2, es decir, no se detectaron superficies lagunares dentro de las zonas durante todo el período evaluado.

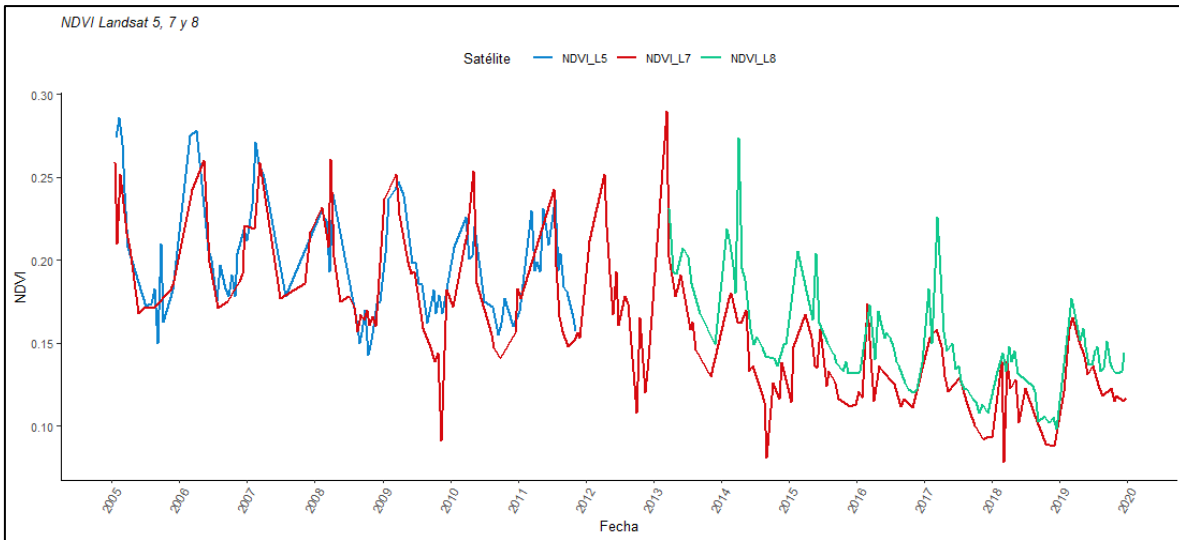
Figura 4. NDVI para los distintos satélites Landsat.

Adicionalmente, y para poder comparar estos resultados con información válida, se creó una serie temporal de NDVI con todas las imágenes disponibles para los satélites Landsat-5, Landsat-7 y Landsat-8 en reflectancia de la superficie en categoría Tier1 desde el 1 de enero de 2005 al 31 de diciembre de 2019 para un punto ubicado en un humedal al norte del Salar de Coposa (coords. Lon-lat: -68.679289,-20.611958) (Figura 4). Incluir Landsat-7 (sensor ETM+) permite comparar el comportamiento del NDVI de forma cruzada tanto con Landsat-5 como Landsat-8. Landsat-7 posee una resolución espectral y radiométrica comparables con Landsat-5, lo que lo hace apto para el estudio de series temporales en conjunto. Como es posible observar en la Figura 4, los valores contemporáneos de Landsat-5 y Landsat-7 son similares, no así para Landsat-7 y Landsat-8, donde en este último el NDVI es mayor. Adicionalmente, la diferencia detectada es muy menor a 0.1 NDVI como se propone en el documento. Este aspecto ha sido evaluado por Roy *et al*, 2016<sup>4</sup>, con el fin de inter calibrar ambos sensores, sin embargo, se ha podido testear en otros humedales altoandinos consultados por la SMA que esta corrección no es suficiente para subsanar las diferencias, pudiendo entregar resultados que pueden llevar a una incorrecta interpretación de la realidad.

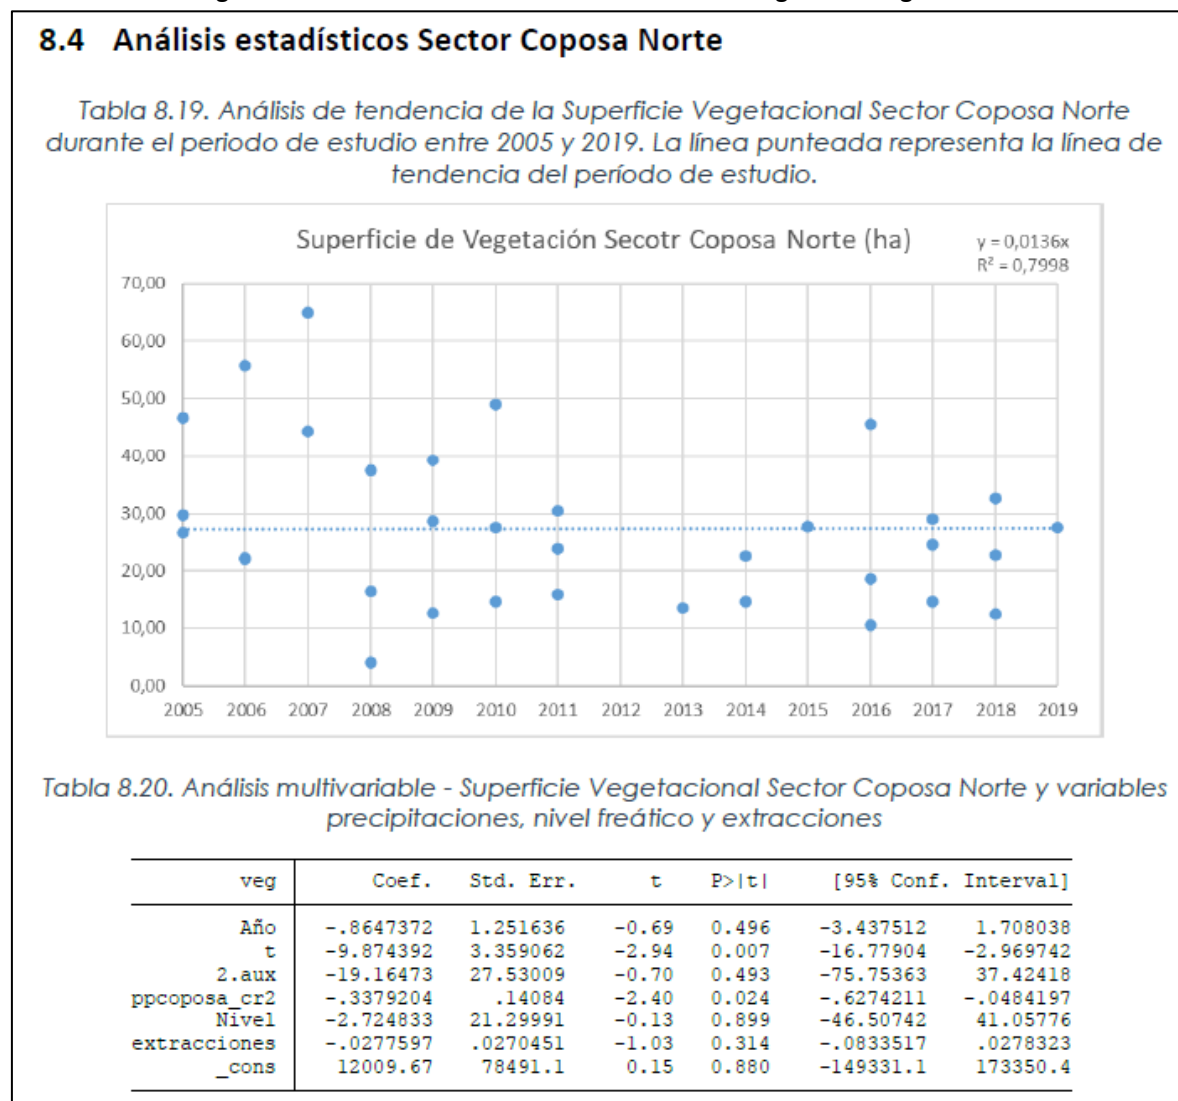
**Figura 6. Análisis estadístico de la tendencia de la vegetación según CEA.**

Así mismo, en la *Tabla 8.19* del *Anexo 8.4* del documento (*Figura 6*), se pueden observar solo 33 puntos, quedando también en duda qué ocurre con los otros 6 puntos faltantes. A partir de la revisión del *Anexo 8.5*, *Tabla 8.22*, la cual presenta el cálculo de área para cada año, se puede

destacar algunas incongruencias tales como la falta de cálculo de área para las imágenes V20131113, V20140422, V20151001 y V20151201, y el cálculo de área para una imagen sin fecha referenciada en el periodo *Abril Mayo* del año 2011. Todas estas no fueron incluidas en la *Tabla 8.19* del *Anexo 8.4*, así como también el valor de área para el periodo *Diciembre enero* del año 2019 que si es indicado en la *Tabla 8.22* del *Anexo 8.5*.

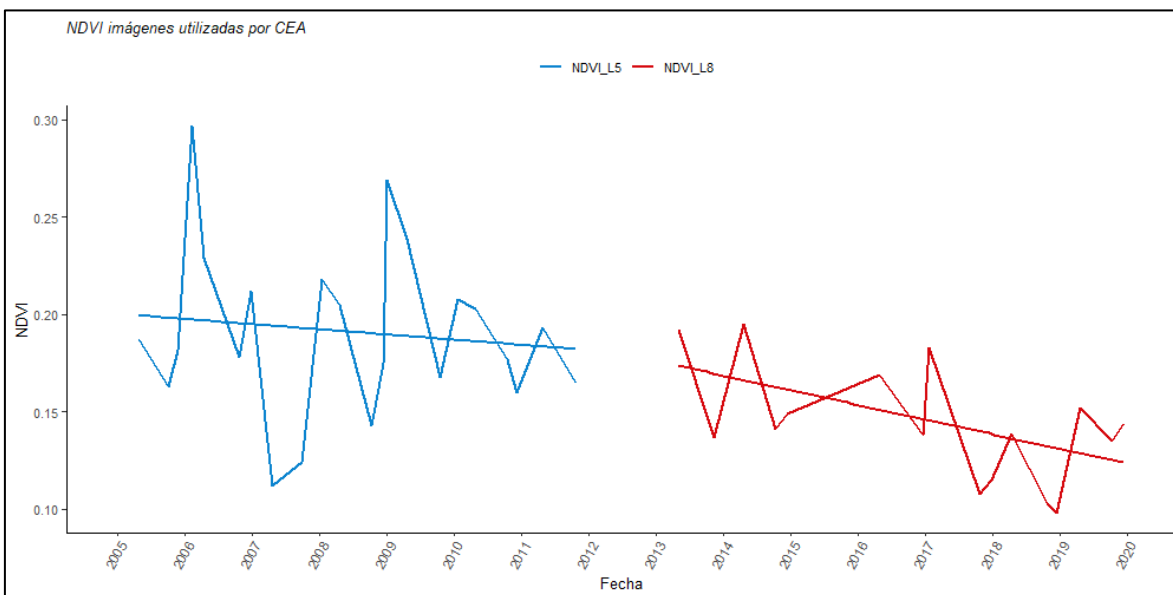
**Figura 7. Serie temporal NDVI y tendencia para un punto del humedal según imágenes utilizadas por CEA.**

Para representar gráficamente lo expuesto, se puede observar que al realizar una serie temporal del NDVI con las imágenes utilizadas en el documento para un punto con vegetación ubicado en un humedal del sector norte del Salar de Coposa (coord lon-lat: -68.679289,-20.611958), la tendencia de las series tanto del satélite Landsat-5 como el satélite Landsat-8 (incluso a pesar de ser más alta comparativamente) es negativa (Figura 7). Esto es más evidente aún al comparar solo imágenes de verano (enero a abril), donde la vegetación muestra su máxima expresión de vigor (Figura 8). Esto mismo puede verse en la serie temporal de NDVI de ejemplo expuesta en la Figura 4 para el mismo punto.

Por lo tanto, el tipo de análisis realizado no permite conocer la dinámica espacio-temporal de la vegetación de los humedales, por lo que sus resultados no son suficientes para afirmar que no existe una disminución del vigor y/o cobertura de la vegetación en el tiempo. Además, presenta errores metodológicos y falta de información suficiente para replicar los resultados o respaldar la información utilizada de forma de hacerlos confiables.
