EN LO PRINCIPAL : RECURSO DE REPOSICIÓN DEL ART. 55 DE LA LOSMA
PRIMER OTROSÍ : SE TENGA PRESENTE Y ACOMPAÑA DOCUMENTO
SEGUNDO OTROSÍ : OFICIO URGENTE PARA LOS EFECTOS QUE INDICA
TERCER OTROSÍ : ACOMPAÑA DOCUMENTOS

MARÍA VICTORIA ECHAVE HAMILTON, cédula de identidad número [REDACTED] en representación de la sociedad **RVC INGENIERÍA Y CONSTRUCCIÓN S.A.**, rol único tributario número 78.223.950-3, todos domiciliados en Avenida Los Conquistadores 1700, piso 5, comuna de Providencia, en expediente administrativo sancionador D-086-2023, a Ud., respetuosamente digo:

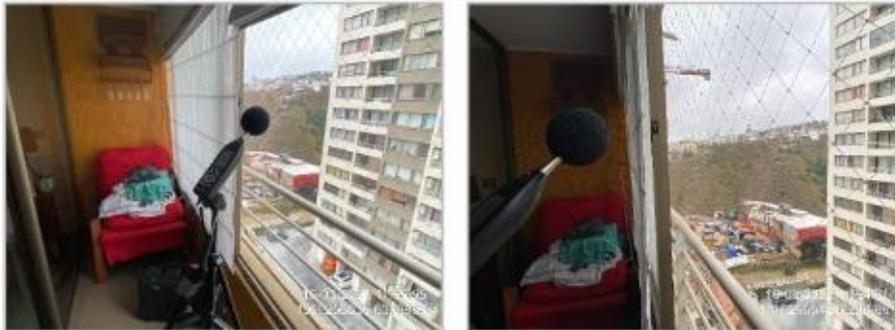
PUNTO R2

Punto	Coordenadas UTM Datum WGS 84 Huso 19H		Descripción
	Este	Norte	
R2	258.827	6.338.980	Calle Navío San Martín 375, Condominio Vista del Valle 2 depto. 1107, Piso 11. Medido en Balcón.
R2-Interior	258.827	6.338.980	Calle Navío San Martín 375, Condominio Vista del Valle 2 depto. 1107, Piso 11. Medido en Dormitorio.
R3	258.865	6.338.991	Calle Navío San Martín 375, Condominio Vista del Valle 2 depto. 2102, Piso 21. Medido en Balcón.
R3-Interior	258.865	6.338.991	Calle Navío San Martín 375, Condominio Vista del Valle 2 depto. 2102, Piso 21. Medido en Living-Comedor.
R4	258.742	6.339.101	Calle Navío San Martín 341, Edificio Mirador del Bosque 1 Piso 4 Depto 403. Medido en Balcón.
R4-Interior	258.742	6.339.101	Calle Navío San Martín 341, Edificio Mirador del Bosque 1 Piso 4 Depto 403. Medido en Cocina.

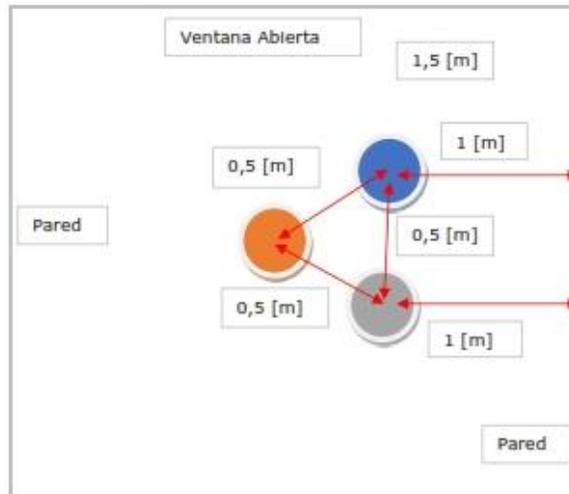
Figura 2: Croquis Medición Interior

A continuación, se presentan fotografías de las mediciones al interior de todos los puntos receptores. Se recalca que las mediciones se realizaron conforme al procedimiento descrito en el D.S. N°38/11 del MMA que señala que se deben realizar tres puntos de medición separados entre sí en aproximadamente 0,5 metros, entre 1,2 y 1,5 metros sobre el nivel del piso y, en caso de ser posible a 1,0 metros o más de las paredes, y aproximadamente a 1,5 metros de las ventanas, vanos o puertas.

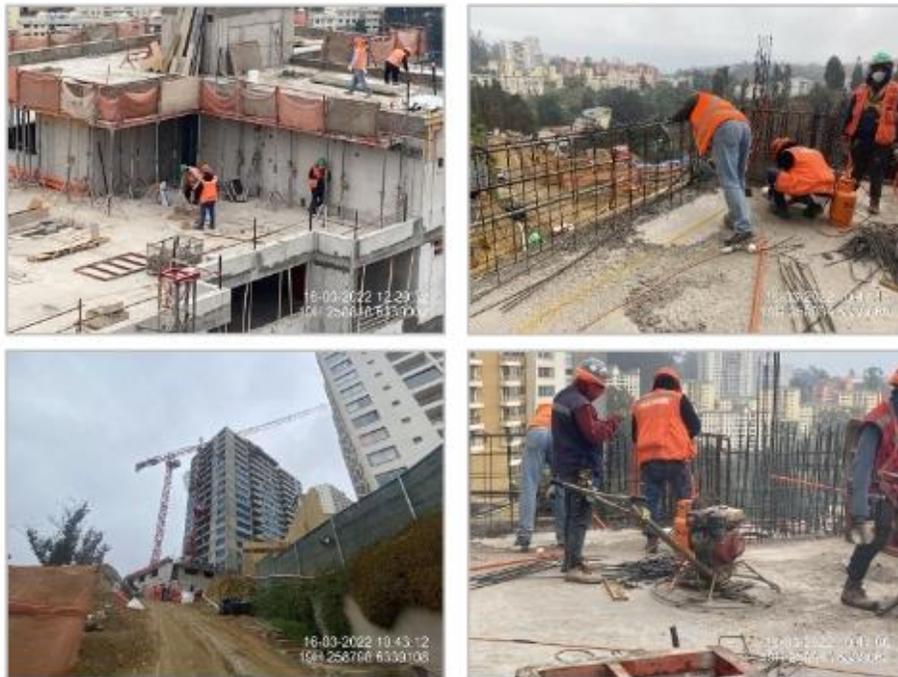
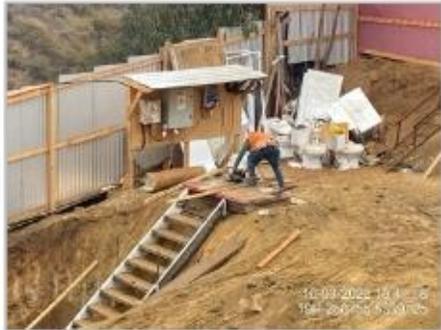
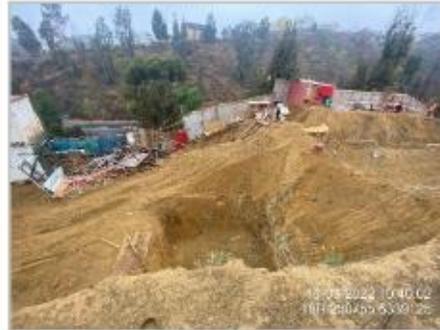
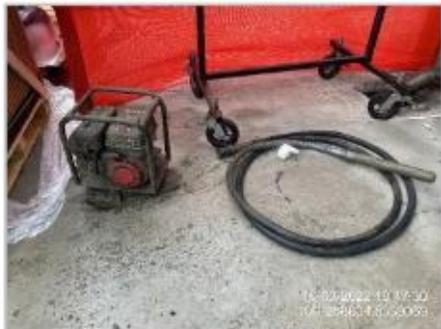
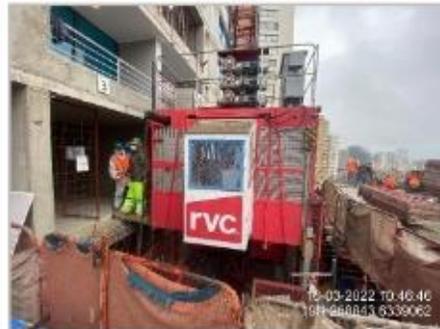
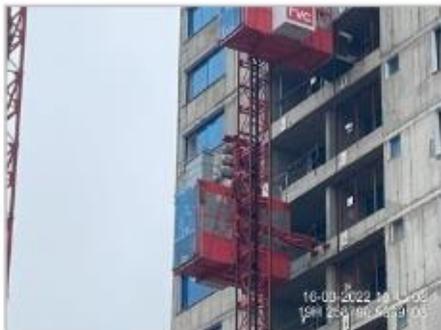
Figura 3: Principales Fuentes de Ruido y estado de faena - Campaña marzo 2022.

Durante la presente campaña de medición, las actividades emisoras de ruido identificadas fueron: Martillo percutor, sierra circular, golpes, silbatos, grúa torre, monta carga, reproducción de música por parte de trabajadores en losa de quincho de etapa de construcción. Se constata en terreno que la obra se encuentra en etapa de obra gruesa, demolición y desbastes, con etapa de excavación finalizada y sin maquinaria activa, según lo informado por el titular. A continuación, se presentan fotografías de las principales fuentes de ruido y estado de faena al momento de las mediciones.

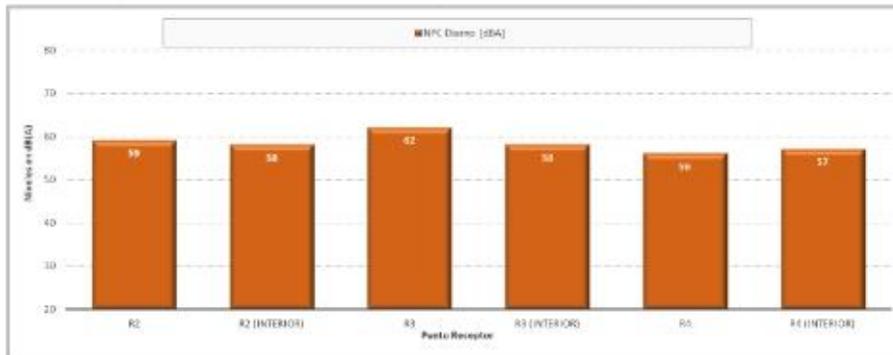
Figura 4: Niveles de Presión Sonora Corregido (NPC) en receptores, campaña marzo 2022

Como se observa en la tabla precedente, los niveles de ruido en periodo diurno fluctúan entre 56 y 62 dB(A). A continuación, se muestra el gráfico con los niveles registrados.

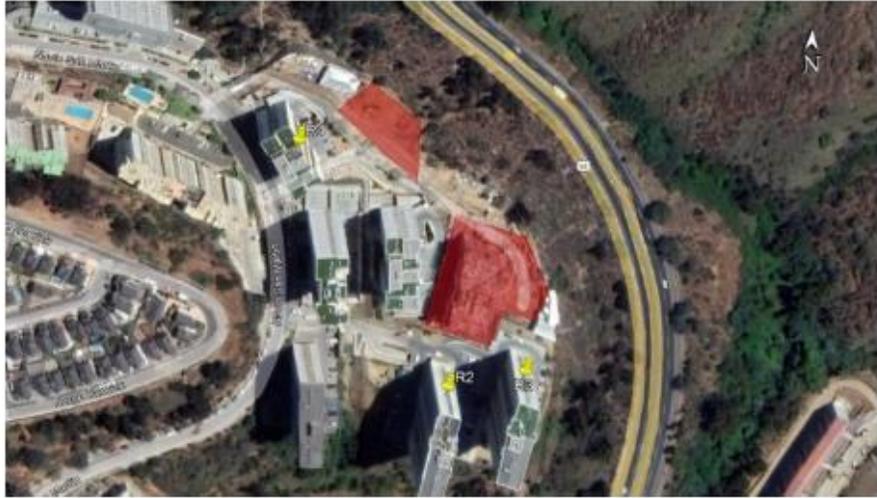
FICHA DE INFORMACIÓN DE MEDICIÓN DE RUIDO							
<input type="checkbox"/> Croquis			<input checked="" type="checkbox"/> Imagen Satelital

Origen de la Imagen Satelital		Google Earth					
Escala de la Imagen Satelital		Sin Escala					
LEYENDA DE CROQUIS							
Datum		WGS84		Huso		19H	
Fuentes			Receptores				
Símbolo	Nombre	Coordenadas		Símbolo	Nombre	Coordenadas

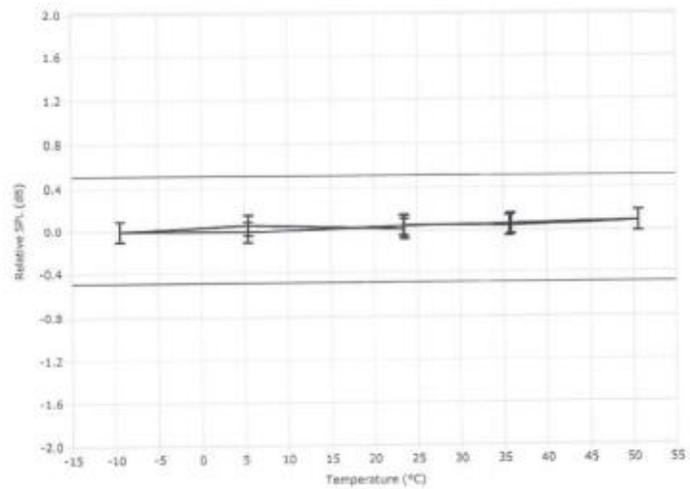
Model CAL150 Relative SPL vs. Temperature at 50% RH.
A 2559 Mic (SN: 2888) with a PRM902 Preamp (SN: 5816), station 1 was used to check the levels.

0.1dB expanded uncertainty at ~95% confidence level (k=2)

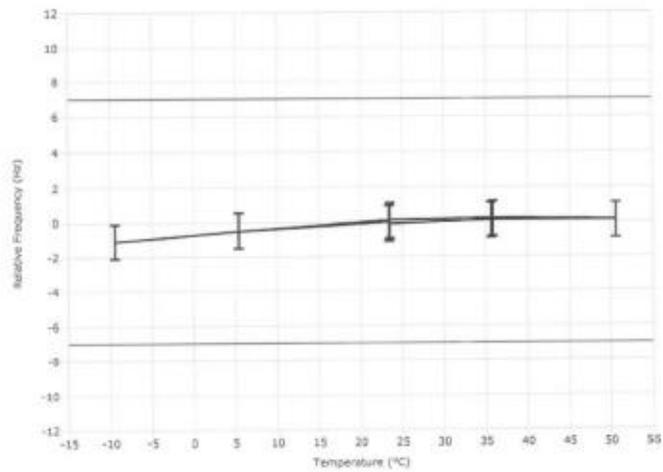
Model CAL150 Relative Frequency vs. Temperature at 50% RH.
A 2559 Mic (SN: 2888) with a PRM902 Preamp (SN: 5816), station 1 was used to check the levels.

1.0 Hz expanded uncertainty at ~95% confidence level (k=2)
