PROCEDIMIENTO : Reclamación del Art. 17 N°3, Ley N°20.600
RECLAMANTE : Empresa de Transporte de Pasajeros Metro S.A.
RUT : 61.219.000-3
ABOGADO PATROCINANTE : Felipe Arévalo Cordero
CNI : 15.373.445-3
RECLAMADO : Superintendencia del Medio Ambiente
RUT : 61.979.950-K
DOMICILIO : Teatinos 280, pisos 7, 8 y 9, Santiago
REPRESENTANTE : Cristóbal De La Maza Guzmán
CNI : 13.765.976-K

Actuando dentro del plazo legal, vengo en deducir reclamación judicial conforme al artículo 17 N°3 de la Ley N°20.600 que crea los Tribunales Ambientales (en adelante “**Ley N°20.600**”), en relación con el artículo 56 de la Ley N°20.417 que crea la Superintendencia del Medio Ambiente (en adelante “**Ley N°20.417**”), en contra de la Resolución Exenta N°189 de fecha 7 de febrero de 2022 (en adelante, indistintamente, “**Res. Ex. N°189/2022**” o “**Resolución Reclamada**”), mediante la cual la SUPERINTENDENCIA DEL MEDIO AMBIENTE (en adelante, “**SMA**”) resolvió el **procedimiento sancionatorio ROL D-54-2019** en contra de Metro por supuestos **incumplimientos a la Resolución de Calificación Ambiental N°589 de 9 de diciembre de 2013**, de la Comisión de Evaluación de la Región Metropolitana (en adelante “**

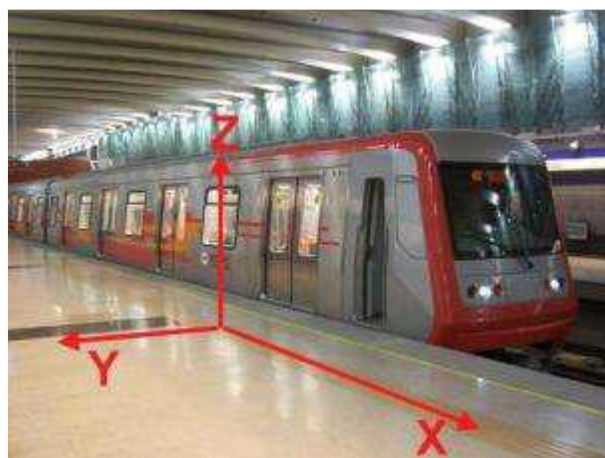
Figura 51: Sistema referencial de coordenadas ejes X, Y y Z respecto del eje de la vía férrea¹

Las mediciones serán triaxiales simultáneas en cada punto de medición, con un sentido de orientación según el eje ferroviario como se indica en la siguiente figura. Eje X, longitudinal a la vía, eje Y transversal a la vía y eje Z vertical.

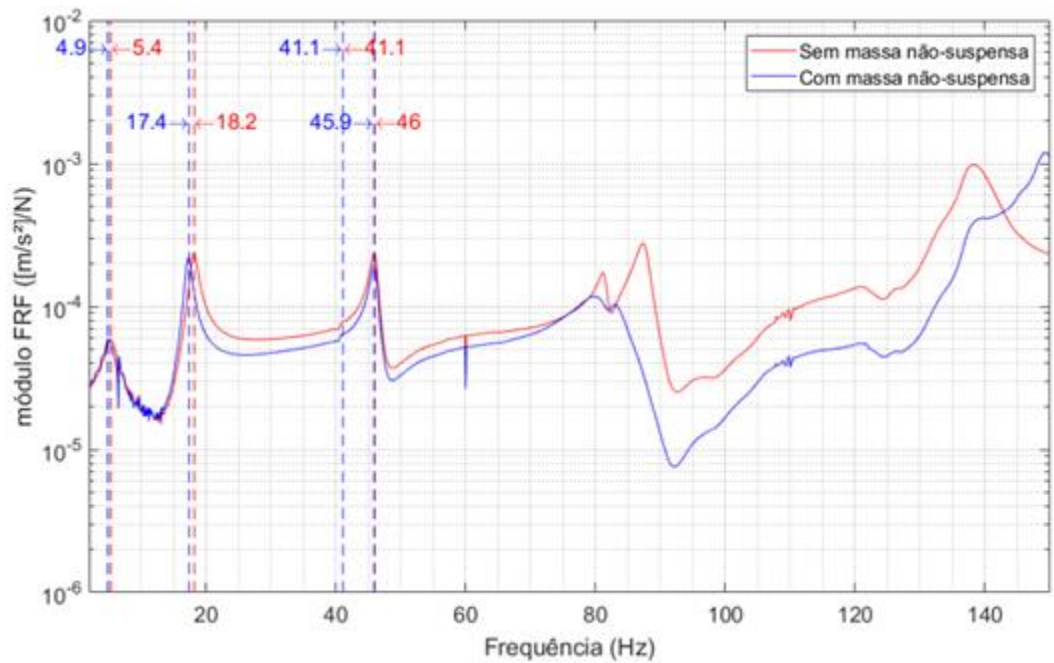
Imagen 1. Resultado con el Martillo Instrumentado (4,9 / 5.4 Hz). Fuente: Laboratorio IEME (correo de fecha 1 de noviembre de 2019).

resultados alcanzados para el martillo instrumentado, como para el equipo vibrodina (excitador adosado) alcanza los mismos valores de 4,9 Hz y 5,4 Hz, ya sea para el sistema considerando la masa suspendida (curva color azul) como la masa no suspendida (curva color rojo).

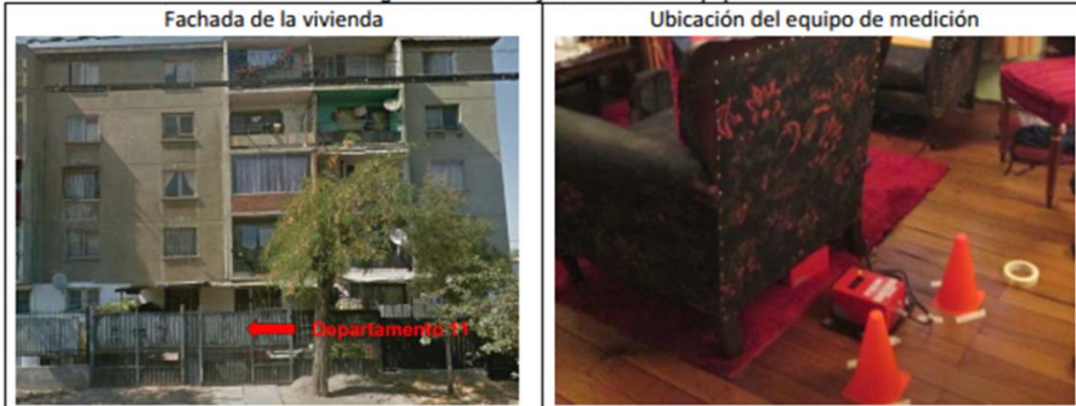
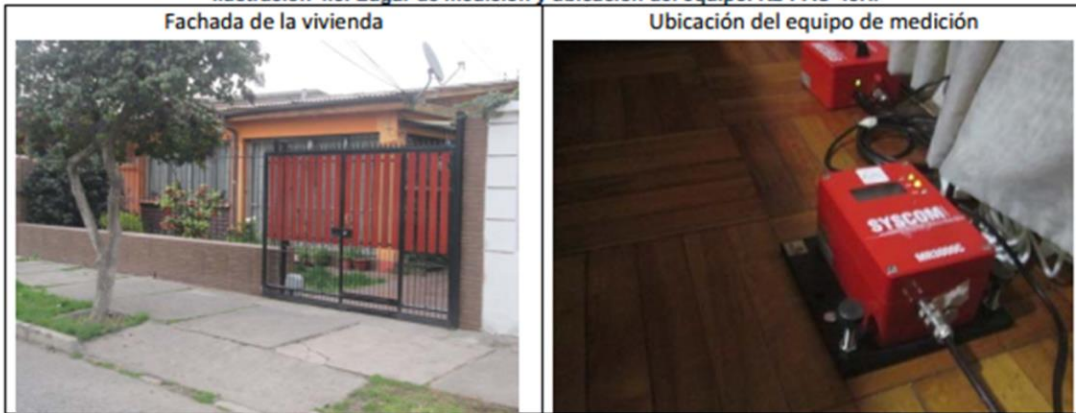
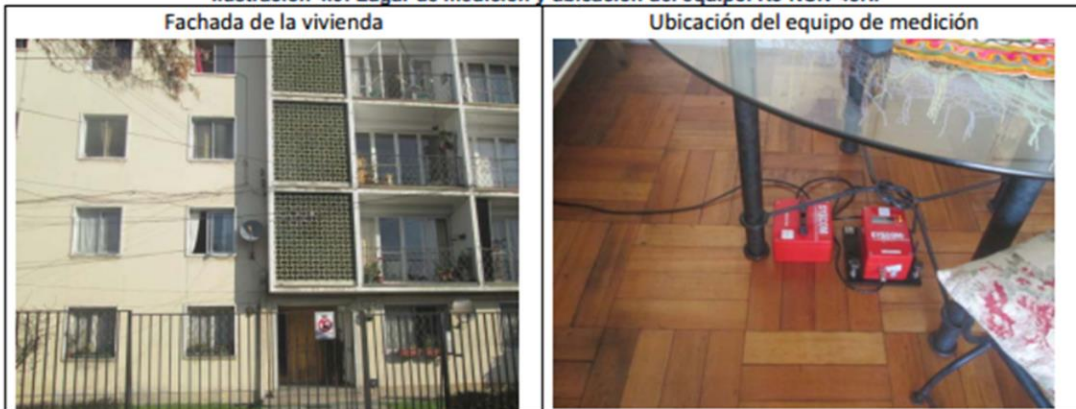
Ilustración 4.8: Lugar de medición y ubicación del equipo. R2-PAC-48H.

Ilustración 4.9: Lugar de medición y ubicación del equipo. R3-NUN-48H.

Imagen 5. Lugar de mediciones y ubicación del equipo. Fuente: Tabla 4.7, Informe Sociedad Acustical S.A., p. 23.

131. En segundo lugar, el informe de Sociedad Acustical S.A. no detalla el mecanismo de acoplamiento empleado. No obstante, a partir de las imágenes y la respuesta entregada mediante el Memorandum DFZ N°37 de la Oficina de la Región Metropolitana de Santiago de la SMA, es posible deducir que no se utilizaron pesos para simular la presencia de una persona.
132. Estas deficiencias metodológicas afectan gravemente los resultados de las mediciones presentadas por la SMA. Para analizar el alcance y magnitud de estas distorsiones, se efectuaron estudios en terreno, cuyos resultados se presentan a continuación.

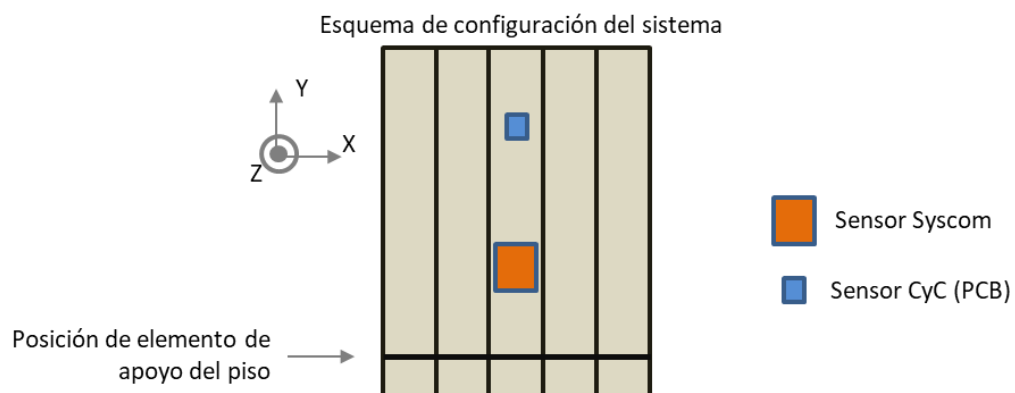
Imagen 6. Esquema de montaje del sistema de medición ejecutado por la SMA (no agrega el peso de 70 Kgf).

138. Para la condición que **no considera el saco de 70Kgf**, se replicó la configuración del sistema de medición usada por la consultora contratista de la SMA, como sigue:

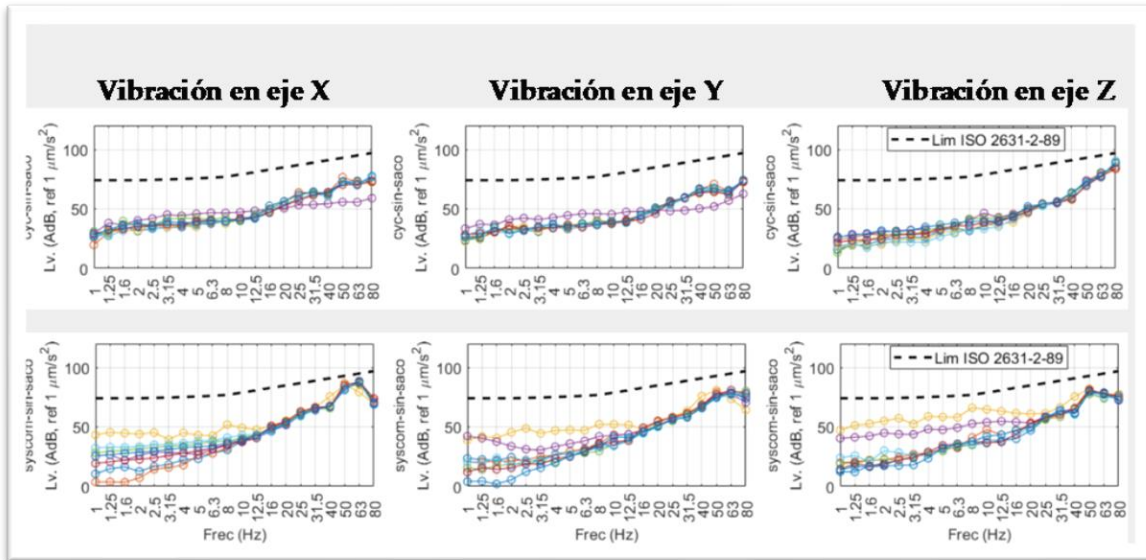
Imagen 10. Medición de vibraciones por pasadas de trenes en vivienda ubicada en Calle Portugal. Comparación de resultados de medición con instrumento de 200gr (CyC) e instrumento de 1500gr (SYSCOM). Fila superior corresponde al instrumento CyC y la inferior al instrumento SYSCOM. Fuente: Elaboración propia.

144. Las dos figuras precedentes muestran los ejes X e Y, los cuales corresponden a las vibraciones laterales del instrumento. Por su parte, el eje Z corresponde a la vibración vertical.

146. A partir de las figuras anteriores se observa que, en el rango de frecuencias entre 50 Hz y 63 Hz en el eje X, y entre 31 Hz y 40 Hz en el eje Y, las mediciones utilizando el equipo SYSCOM de 1500 gr en contravención de lo dispuesto por la norma ISO 8041 sobrestima las vibraciones en al menos 20 decibeles. En pisos ligeros se introducen distorsiones importantes en las mediciones. Esta situación es particularmente sensible en estas bandas de frecuencias ya que tendería a sobrestimar los niveles de vibración.

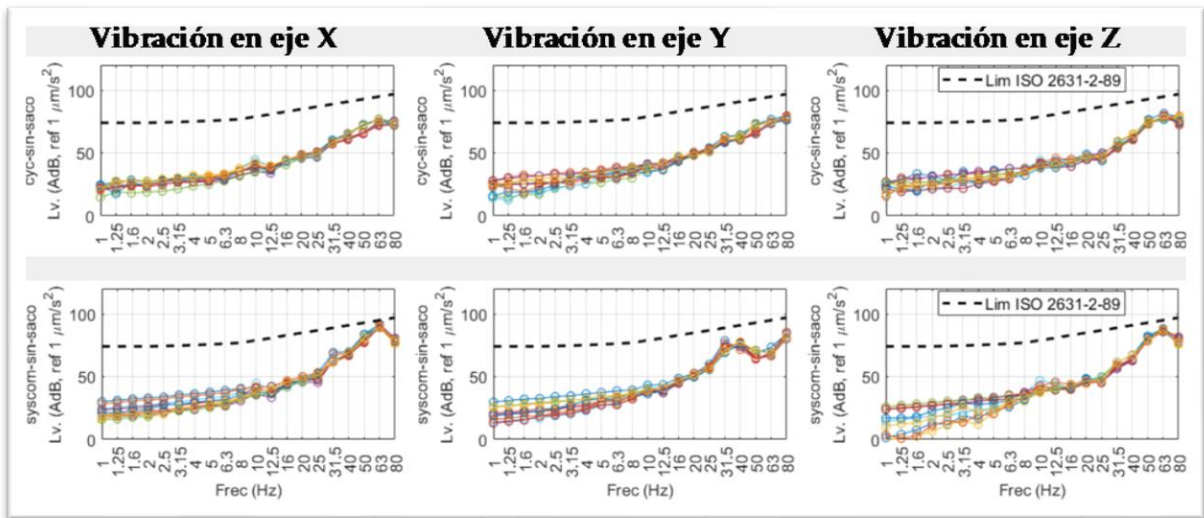
Imagen 11. Medición de vibraciones por pasadas de trenes en vivienda ubicada en Calle Víctor Manuel. Comparación de resultados de medición con instrumento de 200gr (CyC) e instrumento de 1500gr (SYSCOM). Fila superior corresponde al instrumento CyC y la inferior al instrumento SYSCOM. Fuente: Elaboración propia.

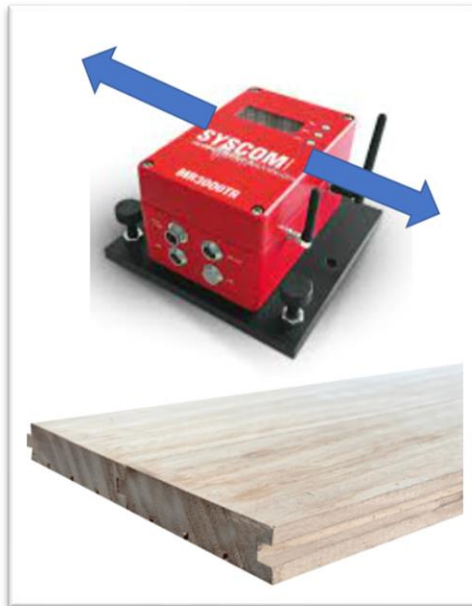
Imagen 13. Efecto dinámico de oscilación lateral (cabeceo del instrumento) debido a la flexibilidad y ligero de la terminación de piso de madera. Fuente: Elaboración propia.

145. Las mediciones realizadas con el sensor denominado CyC (0,2Kgf), empleado por SIRVE muestran una respuesta normal. Por el contrario, las mediciones realizadas con el sensor denominado SYSCOM (1,5Kgf), empleado por la Sociedad Acustical S.A. muestran significativas amplificaciones en el eje X, es decir, en el eje donde el instrumento de alto perfil tiene efecto de cabeceo lateral. En menor magnitud se observa amplificación en los ejes Y y Z. La amplificación lateral del eje X se debe al peso y altura inadecuados del instrumento, que sobrepasan los valores normativos recomendados por la norma ISO 8041.
