PRIMER TRIBUNAL AMBIENTAL

Carátula:	Minera Escondida Ltda. con Superintendencia del Medio Ambiente
Rol:	R N° 86-2023
Proyecto asociado:	Lixiviación de óxidos de cobre y aumento de la capacidad de tratamiento de mineral sulfurado; Lixiviación de sulfuros de Minera Escondida; Suministro complementario de agua desalinizada para MEL; y, Proyecto Monturaqui.
Ministro redactor:	Marcelo Hernández Rojas
Integración:	Sandra Álvarez Torres, Presidenta, Marcelo Hernández Rojas y Alamiro Alfaro Zepeda
Ingreso de la reclamación:	21 de febrero de 2023
Vista de la causa:	12 de octubre de 2023
Fecha de la sentencia:	13 de diciembre de 2024
Decisión:	Se rechaza la reclamación en todas sus partes. No se condena en costas por haber tenido los reclamantes motivo plausible para litigar
Resumen:	<p>Minera Escondida Ltda. (MEL), interpuso una reclamación judicial en contra de la Resolución Exenta N° 175/2023 de la SMA, que rechazó su recurso de reposición contra la Resolución Exenta N° 341/2022, la cual sancionó a la empresa por incumplimientos ambientales.</p> <p>La reclamación está vinculada a varios proyectos de MEL, incluyendo la lixiviación de óxidos de cobre, aumento de la capacidad de tratamiento

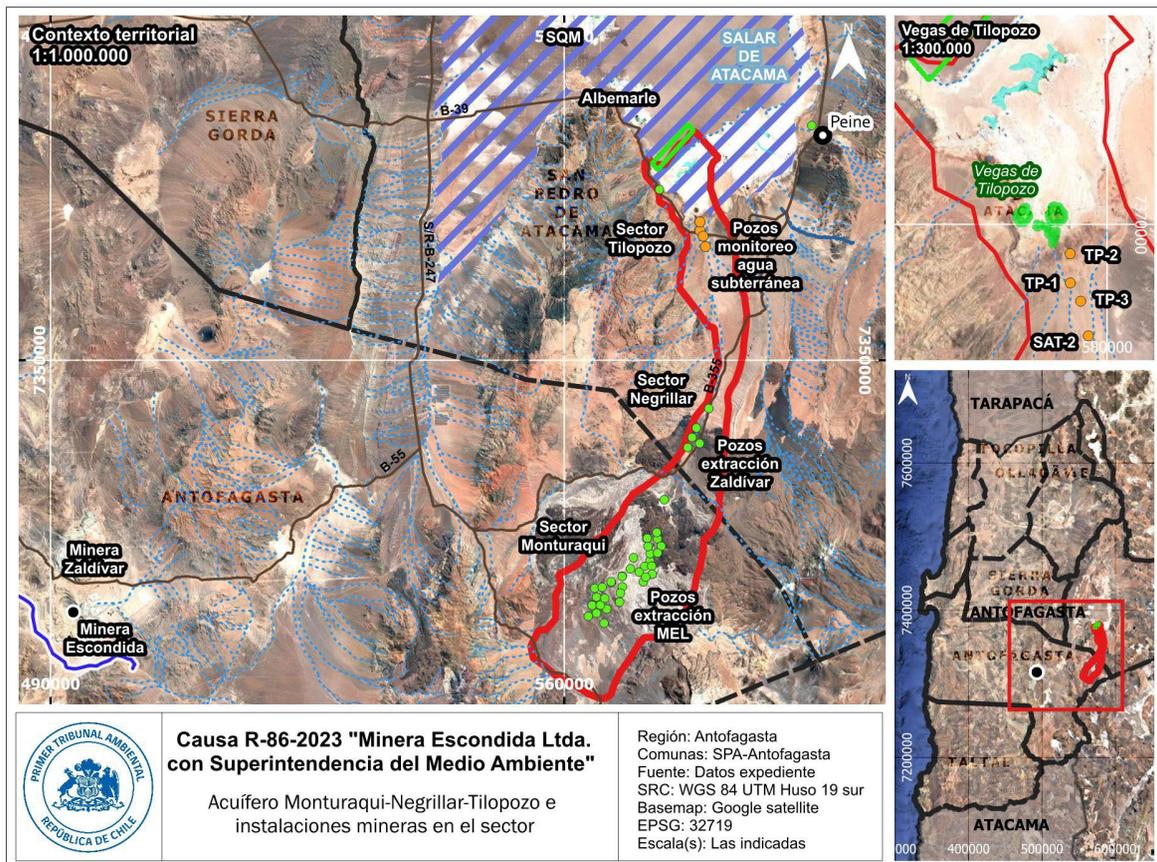
Figura 1. Acuífero MNT y emplazamiento infraestructura minera en el sector

En dicho contexto, MEL afirma que la zona donde debe contrastarse el umbral de 25 cm es el área de las vegas de Tilopozo o la zona de descarga del acuífero MNT, lugar donde se encuentra el objeto de protección, y no en los pozos de monitoreo TP-1, TP-2, TP-3 y SAT-2, que se ubican aguas arriba del objeto de protección, específicamente a 2.02, 1.00, 2.90 y 4.37 km de las vegas, respectivamente, tal como se ilustra en las siguientes figuras.

Decimonoveno. De la revisión de los antecedentes, más lo evidenciado de las figuras 1, 3 y 4 de esta sentencia, se advierte que no existen otros puntos de control del umbral de acuífero en el sector Tilopozo, en el Callejón de Tilopozo o en las vegas, más que los identificados como TP-2, TP-1, TP-3 y SAT-2, que no tengan otro fin que mantener el seguimiento ambiental y el debido resguardo del objeto de protección definido como vegas de Tilopozo y, por tanto, consisten en la única infraestructura que permite mantener una medición constante y verificable. Una interpretación en contrario dejaría a MEL simplemente sin instrumental fáctico de seguimiento ambiental, por lo que no existiría la posibilidad de un PAT y resguardo ambiental, lo que vulneraría cualquier lógica del SEIA y de fiscalización ambiental.

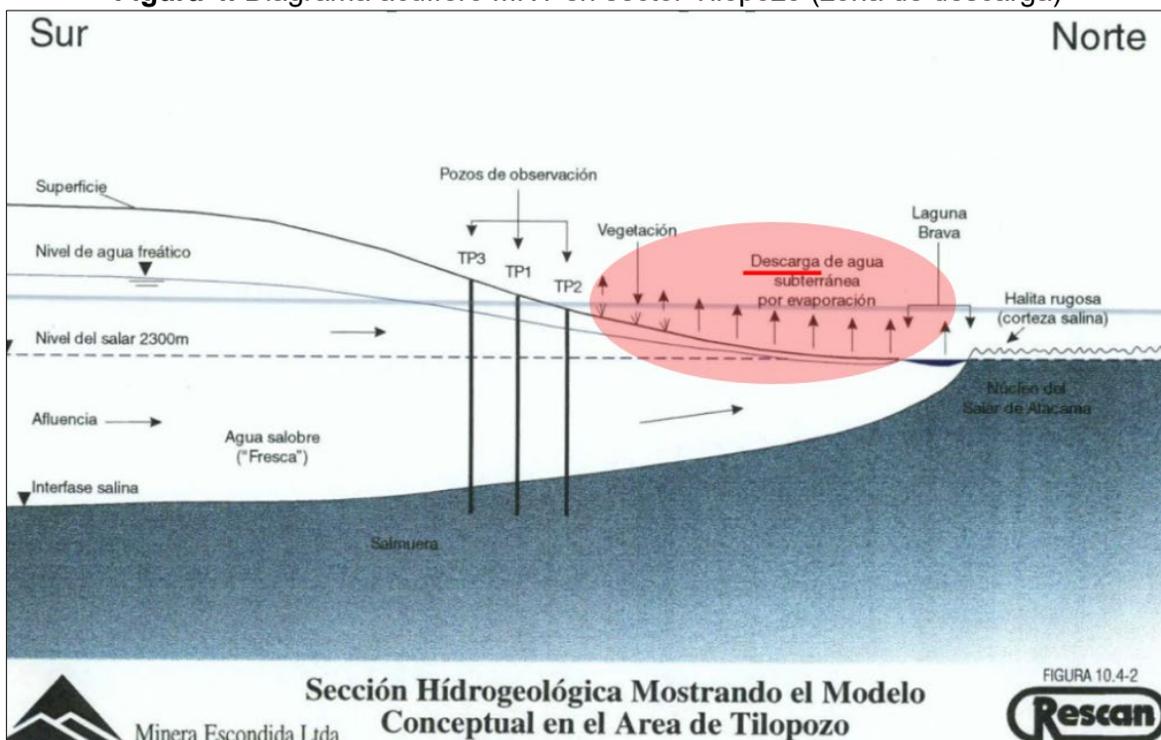
Figura 4. Diagrama acuífero MNT en sector Tilopozo (zona de descarga)

Además, en el EIA del proyecto se presenta un esquema conceptual del acuífero MNT, como se aprecia en la siguiente figura.

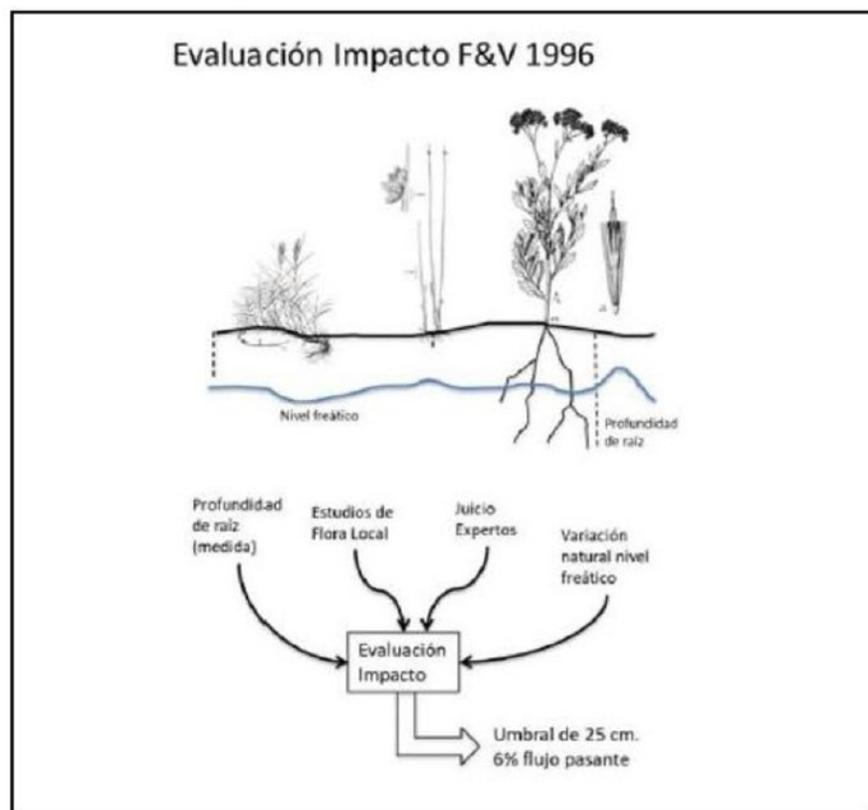
Figura 6. Modelo conceptual umbra de 25 cm (para vegas de Tilopozo)

De esta forma, indica la reclamante, la SMA habría desatendido la finalidad de la RCA al exigir una condición de no superación del nivel freático en áreas donde nunca se ha desarrollado vegetación. Alega que, esto resulta relevante cuando la disminución en tales pozos no implica una reducción equivalente en las vegas de Tilopozo (fs. 34).

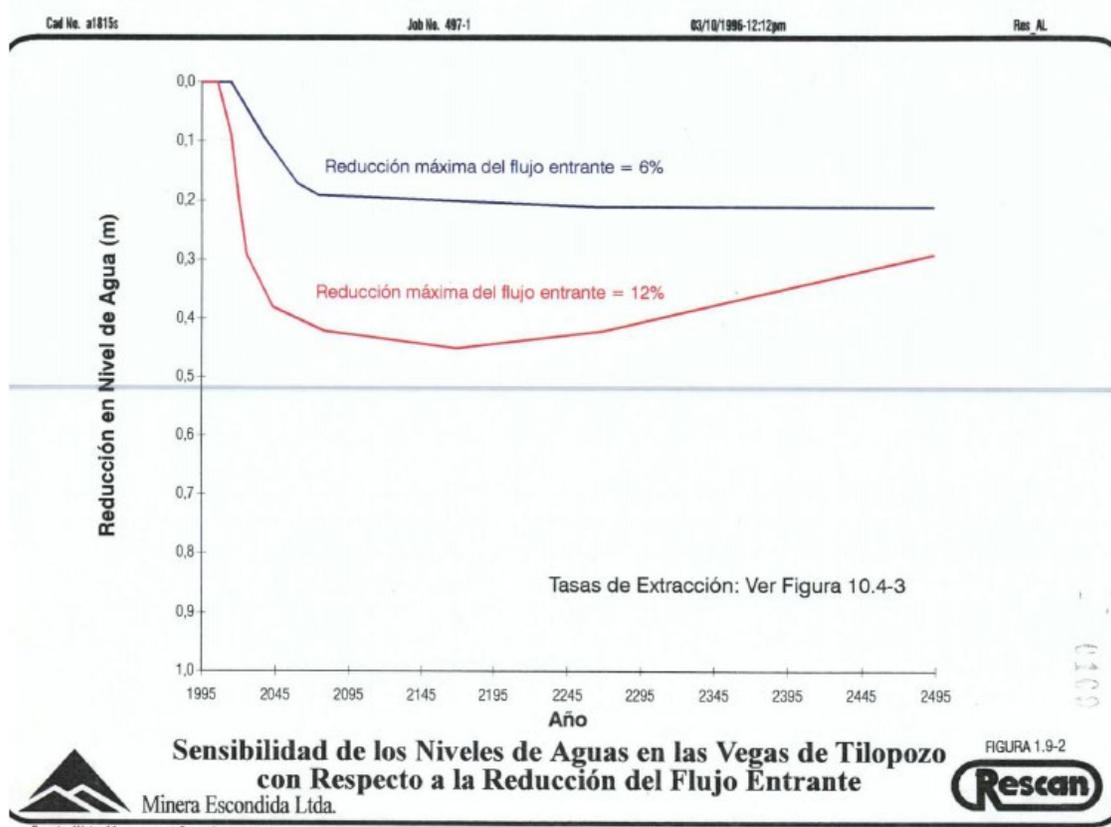
Figura 7. Sensibilidad de niveles de agua en las vegas de Tilopozo respecto del flujo pasante

Vigésimo séptimo. La gráfica anterior del EIA MEL 1996 es relevante por cuanto daría cuenta, al menos hipotéticamente en la evaluación ambiental, que los efectos de la extracción de aguas subterráneas del acuífero MNT en una reducción del flujo máximo entrante (pasante) del 6% generaría reducciones máximas de 20 a 25 cms del nivel freático en las vegas de Tilopozo y cuyo nivel de recuperación se mantendría incluso sobre el año 2495 (según lo graficado). Lo anterior, claramente se contradice con lo reportado y señalado por MEL, donde se informa que

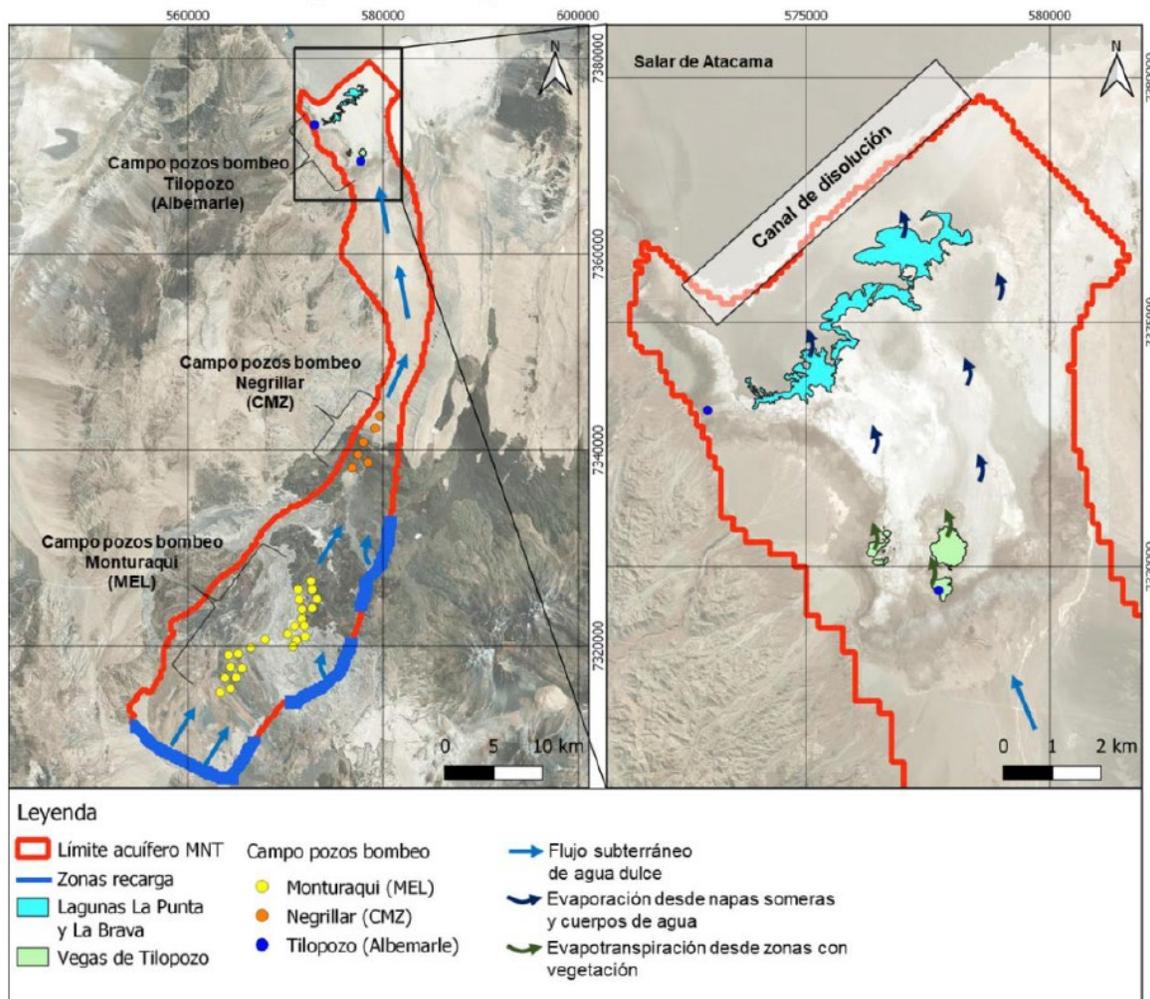
Figura 8. Esquema funcionamiento acuífero MNT, zonas y dinámica de flujos

Trigésimo cuarto. De los antecedentes de la hidrogeología del acuífero MNT contenidos en el EIA de 1996, en la evaluación ambiental (num. 10.4.2 del EIA), en la RCA N°1/1997, como también de las figuras que la misma reclamante presenta, este Tribunal reconoce la dinámica hídrica del referido acuífero y su importancia para los objetos de protección, en particular las vegas de Tilopozo, así como de sus servicios ecosistémicos y lagunas. En este sentido, se evidencia una estrecha vinculación y fragilidad de equilibrio de dicho ecosistema altoandino, cuyas aguas dulce-salobres fluyen en dirección sur-norte, sosteniendo el sistema vegetacional de las vegas de Tilopozo y el sistema lagunar de La Punta y La Brava.

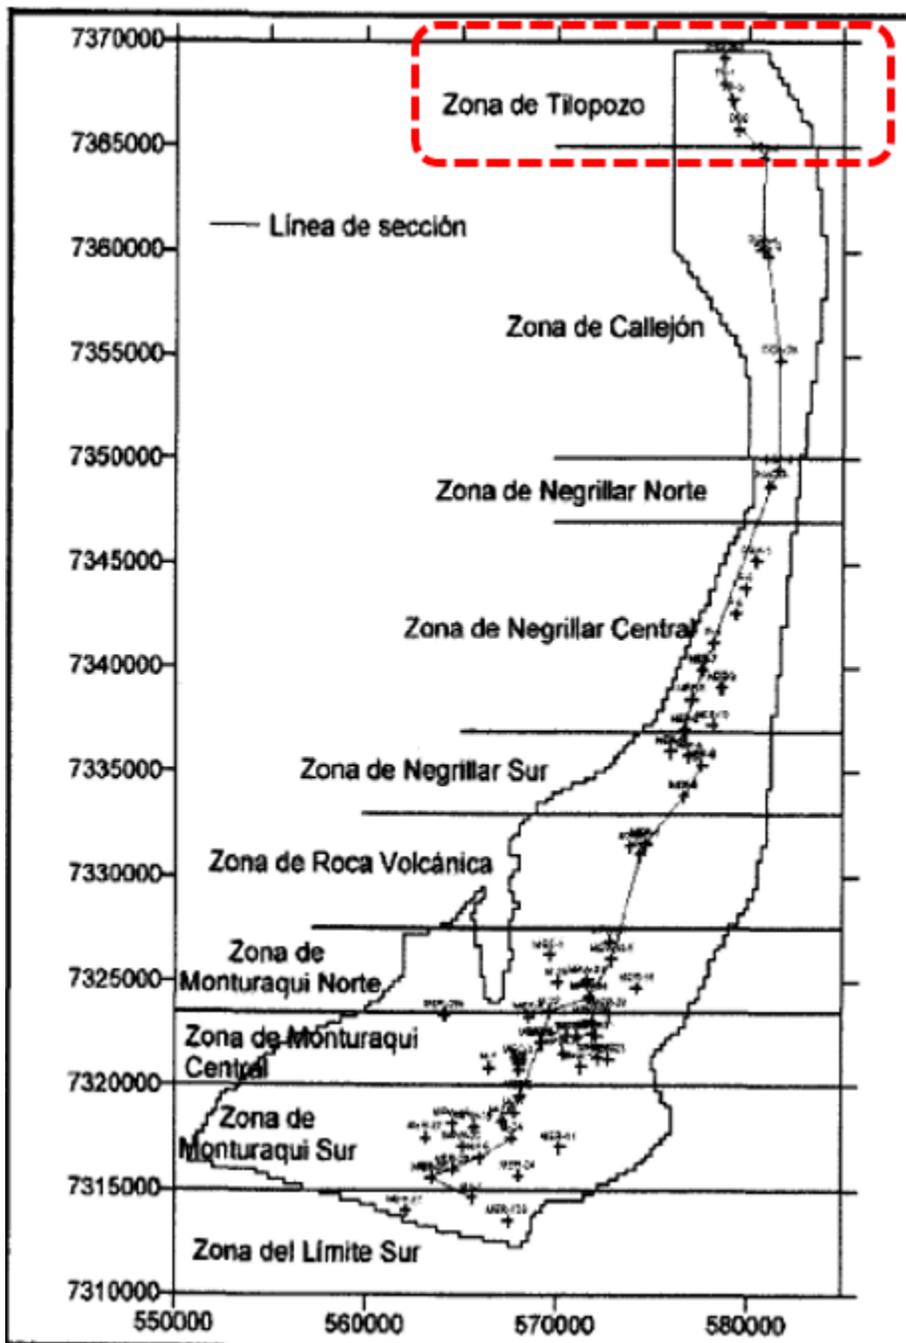
Figura 10. Sectorización y emplazamiento de pozos en acuífero MNT

Específicamente, en el sector de Tilopozo se establecieron los pozos de observación TP-1, TP-2 y TP-3, cuyo responsable es MEL, para medición de Nivel/Interfase. En las lagunas de Tilopozo se ubican los puntos de monitoreo limnimétricos A, B, C, D, E, F y H, para medir la columna de agua, los que son de

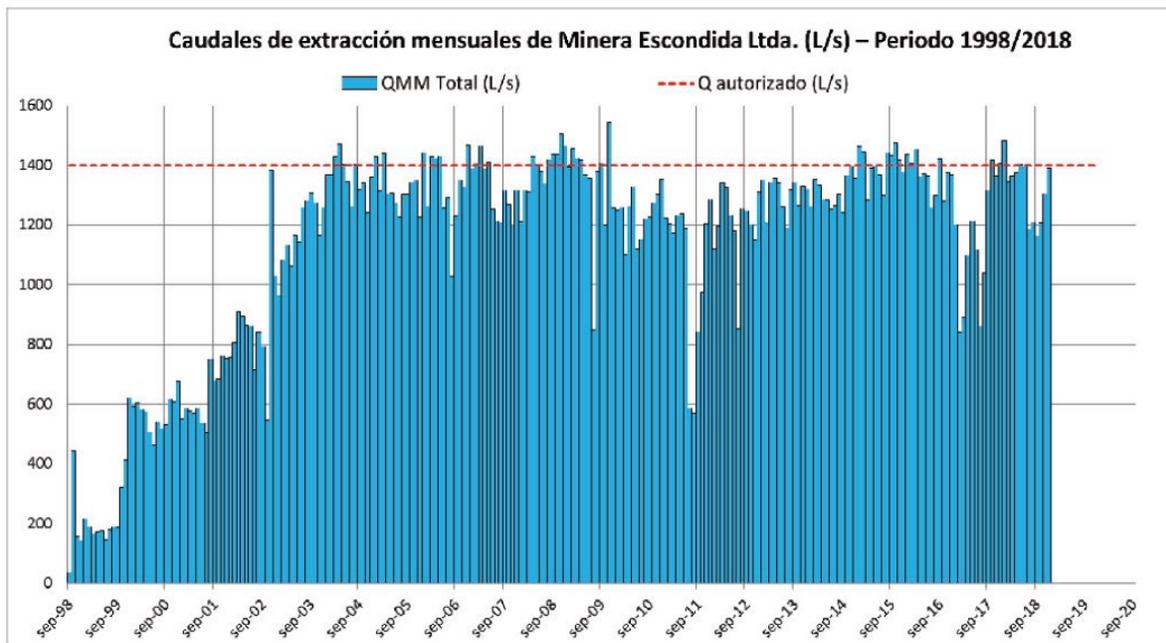
Figura 11. Caudales de agua subterránea extraídos por MEL, periodo septiembre 1998 – diciembre 2018

Sexagésimo sexto. Los antecedentes anteriores indican que existe una inmediata respuesta al cese de las extracciones de MEL al año 2019 y, a su vez, la distribución de caudales extraídos muestra que los mayores caudales extraídos corresponden a MEL. Precisamente la Figura N° 4 a fs. 13 del expediente judicial, que identifica las extracciones y descensos del nivel freático acumulado en el acuífero MNT, muestra la interacción que se produce entre los distintos actores que extraen aguas subterráneas en relación con la forma y funcionamiento del acuífero, su eje hidráulico, las curvas de isodescenso interpretadas (m), los pozos TP y SAT (puntos de monitoreo) y resguardo de las vegas de Tilopozo y sistema lagunar La Punta y La Brava.

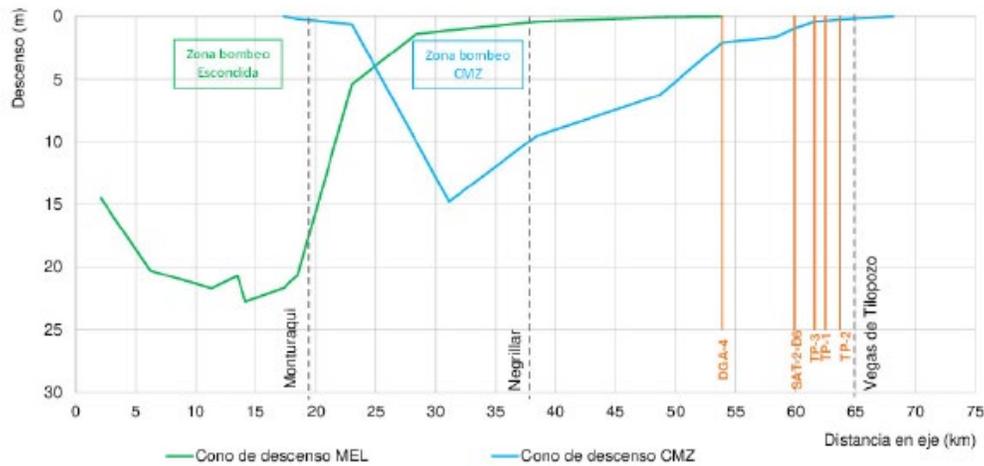
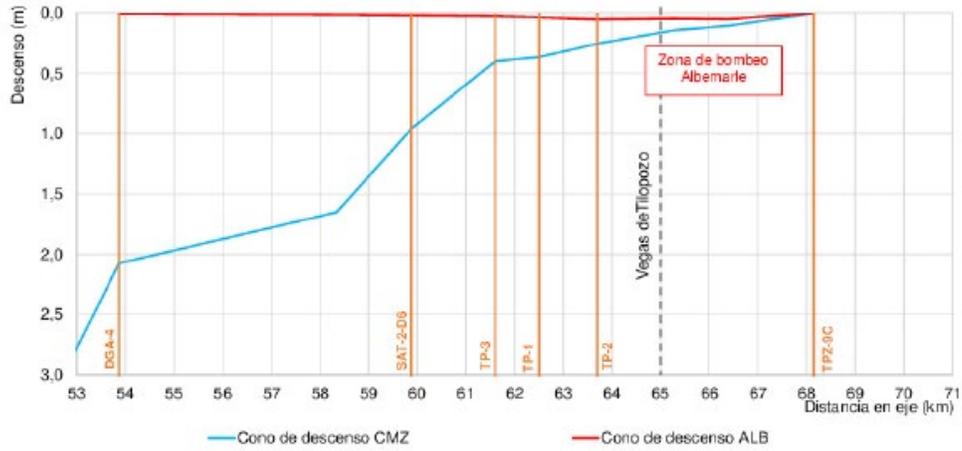
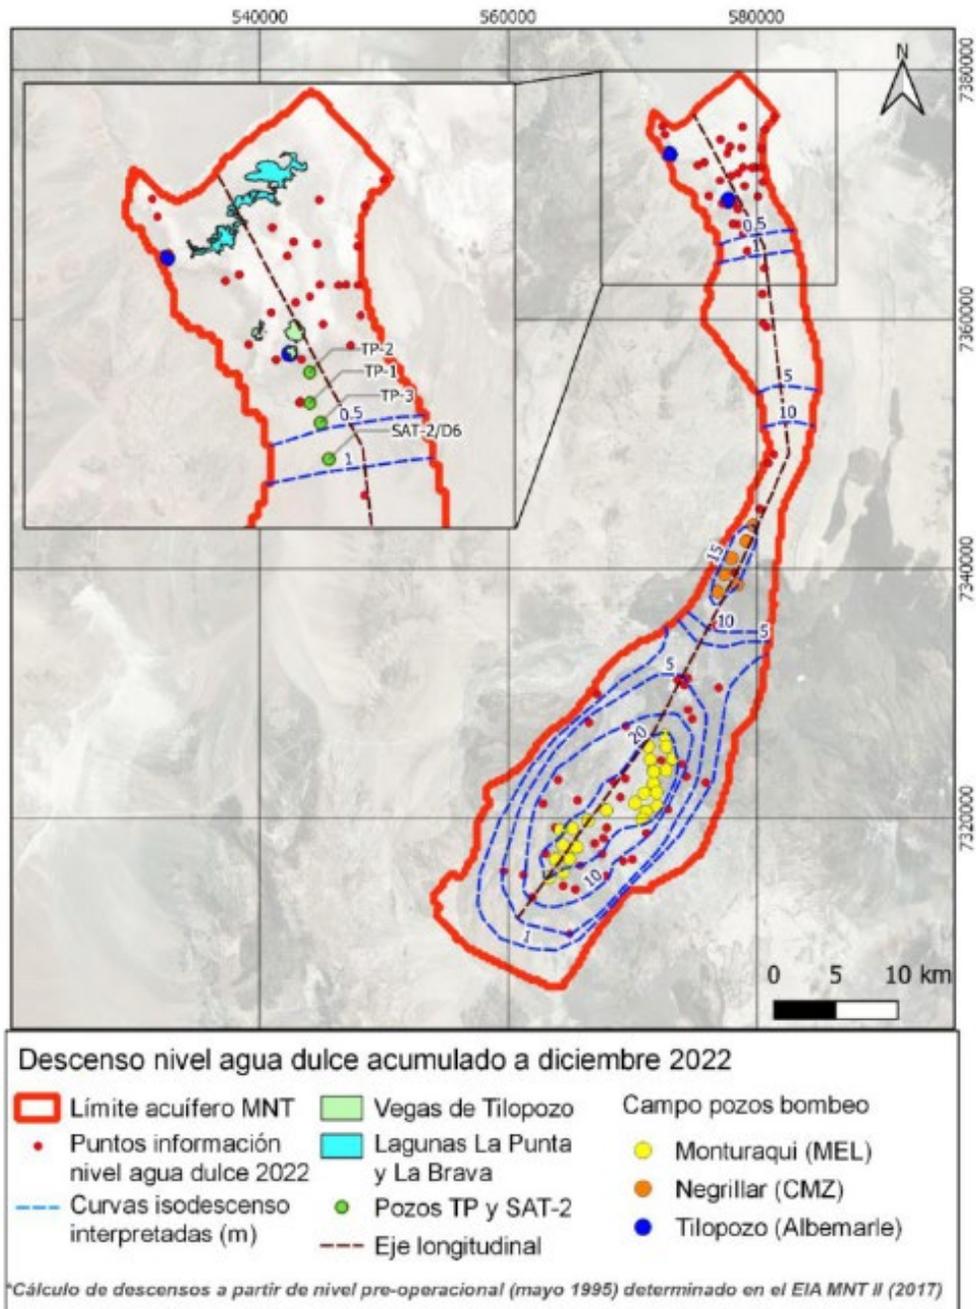
Figura 13. Comportamiento conos de descenso MEL y CMZ

Figura 14. Comportamiento conos de descenso ALBEMARLE

Figura 15. Emplazamiento puntos TP, SAT de extracción (empresa) en campos de pozos y curvas de isodescenso, acuífero MNT

Sexagésimo octavo. En las gráficas del considerando anterior se observa el descenso del nivel de aguas subterráneas acumuladas a diciembre de 2022 y separadas por compañía. Sin embargo, estas no representan la interacción de los efectos sinérgicos y acumulativos que la extracción de MEL ha generado respecto de las zonas de bombeo de CMZ y de Albemarle, y con ello sobre el objeto de protección Vegas de Tilopozo donde, a la luz de la revisión de la literatura técnica y especializada en hidrogeología sobre los efectos sinérgicos y acumulativos de extracción de aguas subterráneas en cuencas con salares altoandinos se observa que:

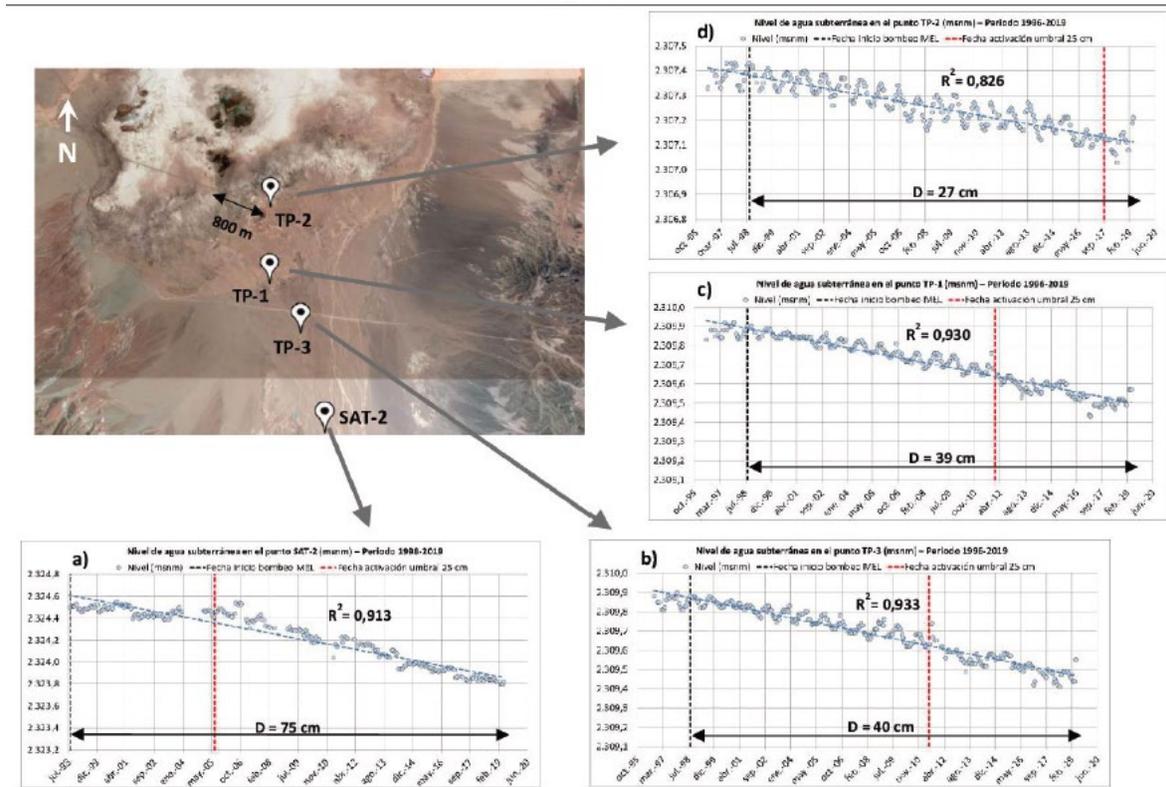
Figura 16. Gráficas de descensos progresivos y verificación de niveles de aguas subterráneas en el sector de Tilopozo en unidades de msnm, periodo junio 1996 – abril 2019

Octogésimo octavo. De lo anterior, se observa que el umbral de descenso de 25 centímetros establecido como exigencia del EIA “Lixiviación de Óxidos de Cobre y Aumento de la Capacidad de Tratamiento de Mineral Sulfurado”, se ve superado en los 4 puntos de observación del acuífero: a) 75 cm en SAT-2; b) 40 cm en TP-3; c) 39 cm en TP-1; y, d) 27 cm en TP-2. Tomando las tendencias de las rectas de mejor ajuste de los datos, se constata que la primera superación ocurrió en el pozo SAT-2, en julio del año 2005.

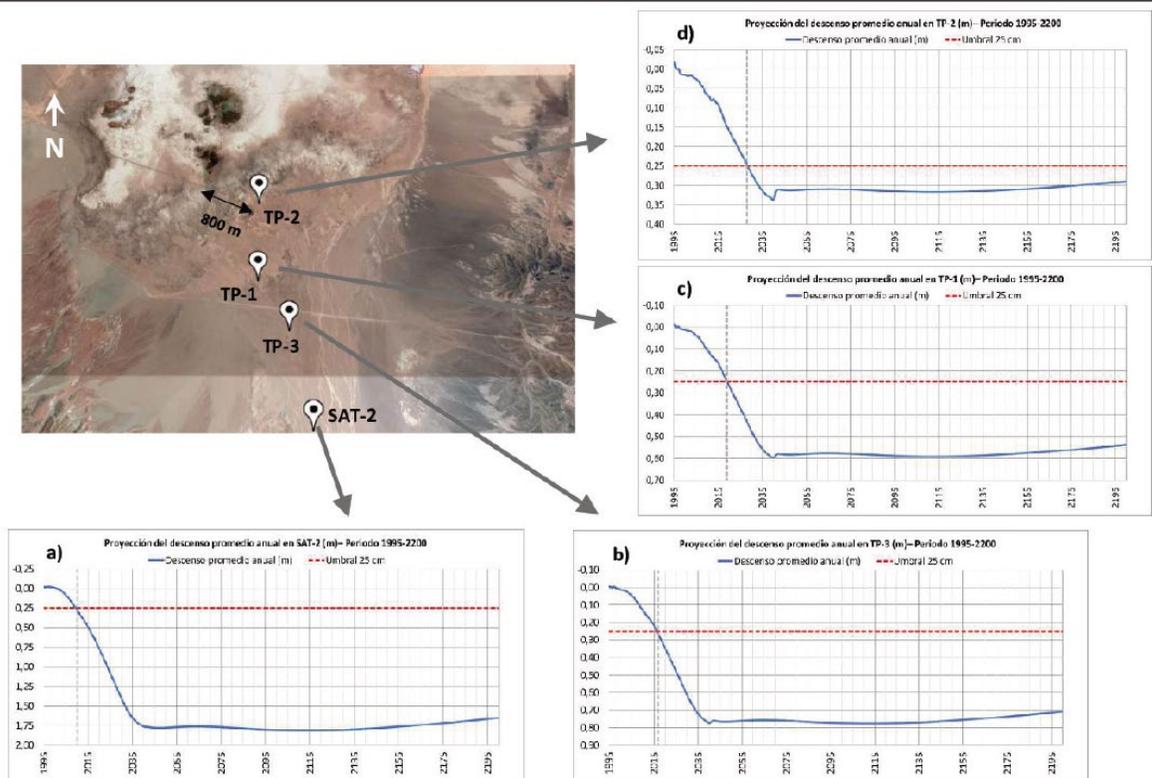
Figura 17. Gráficos de resultados del modelo hidrogeológico presentado por Minera Escondida Ltda. en el EIA " Proyecto Monturaqui", para el parámetro 'descenso de agua subterránea' en los puntos de observación del sector de Tilopozo

Octogésimo noveno. De la figura anterior, asociado a los pozos de control a) SAT-2, b) TP-3, c) TP-1 y d) TP-2, se aprecia que el modelo predice un descenso sostenido del nivel hasta el año 2040. En tanto, el descenso de 25 centímetros (ver líneas segmentadas en rojo) es superado en todos los puntos de observación sin retornar a valores inferiores a dicho umbral en el resto del periodo modelado (en gris se ilustra la fecha a partir de la cual el umbral es superado: 2010 en SAT-2; 2017 en TP-3; 2019 en TP-1; y 2028 en TP-2).

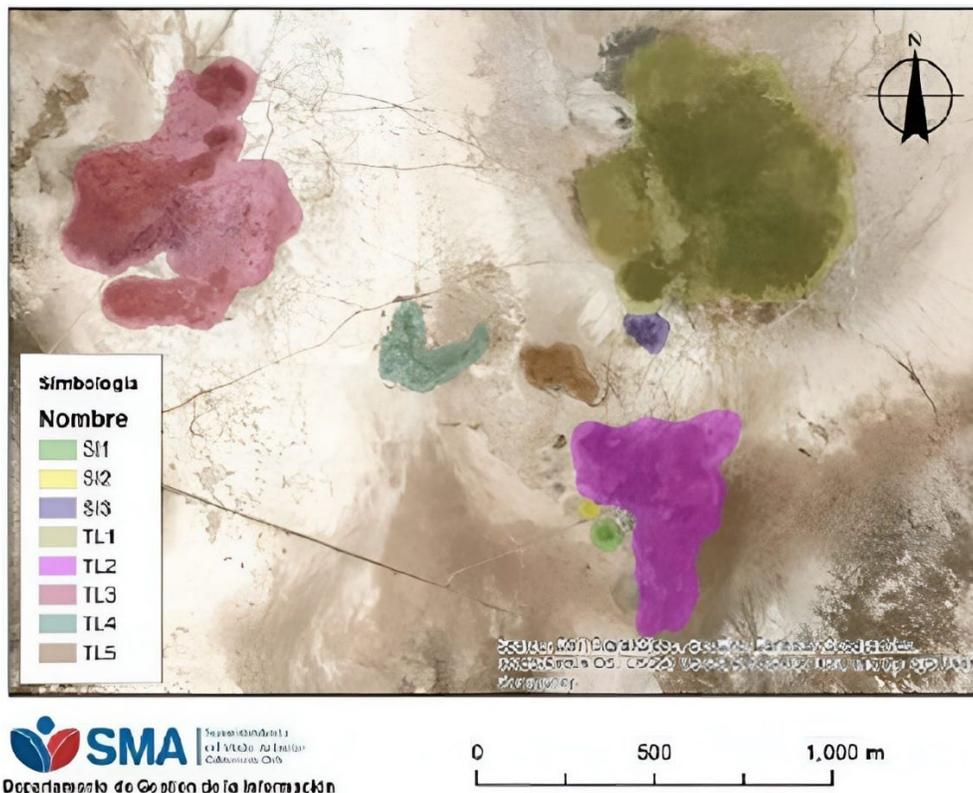
Figura 20. Humedal de Tilopozo según Catastro de Humedales del MMA

Centésimo tercero. Para efectos de orden en el análisis de superficies del sistema de vegas de Tilopozo, este Tribunal despeja que la delimitación del humedal de interés la SMA utilizó el catastro de humedales del año 2015 del Ministerio del Medio Ambiente, lo cual corresponde a la delimitación oficial realizada por la autoridad a cargo de temática, por lo que se comparte el hecho que no resulta procedente cuestionar dicha delimitación. Además, se indica que, para incluir en el análisis el área de vegetación que bordea el humedal definido en el catastro, la SMA incorporó un buffer de 20 metros a su alrededor, cuyo resultado puede ser apreciado en la figura 12 del anexo 20 del DFZ-2019-309-II-RCA, y que se replica para efectos gráficos en la **Figura 20**.

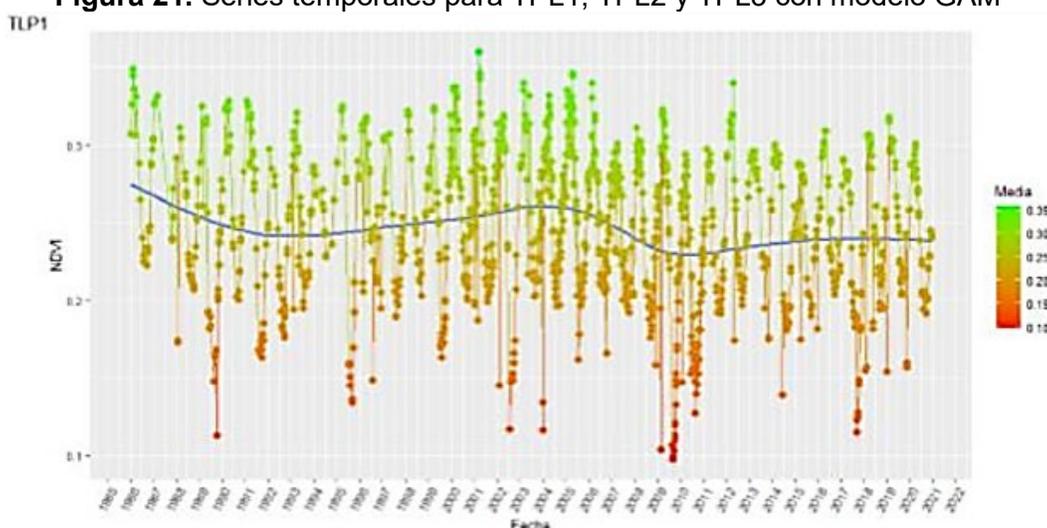
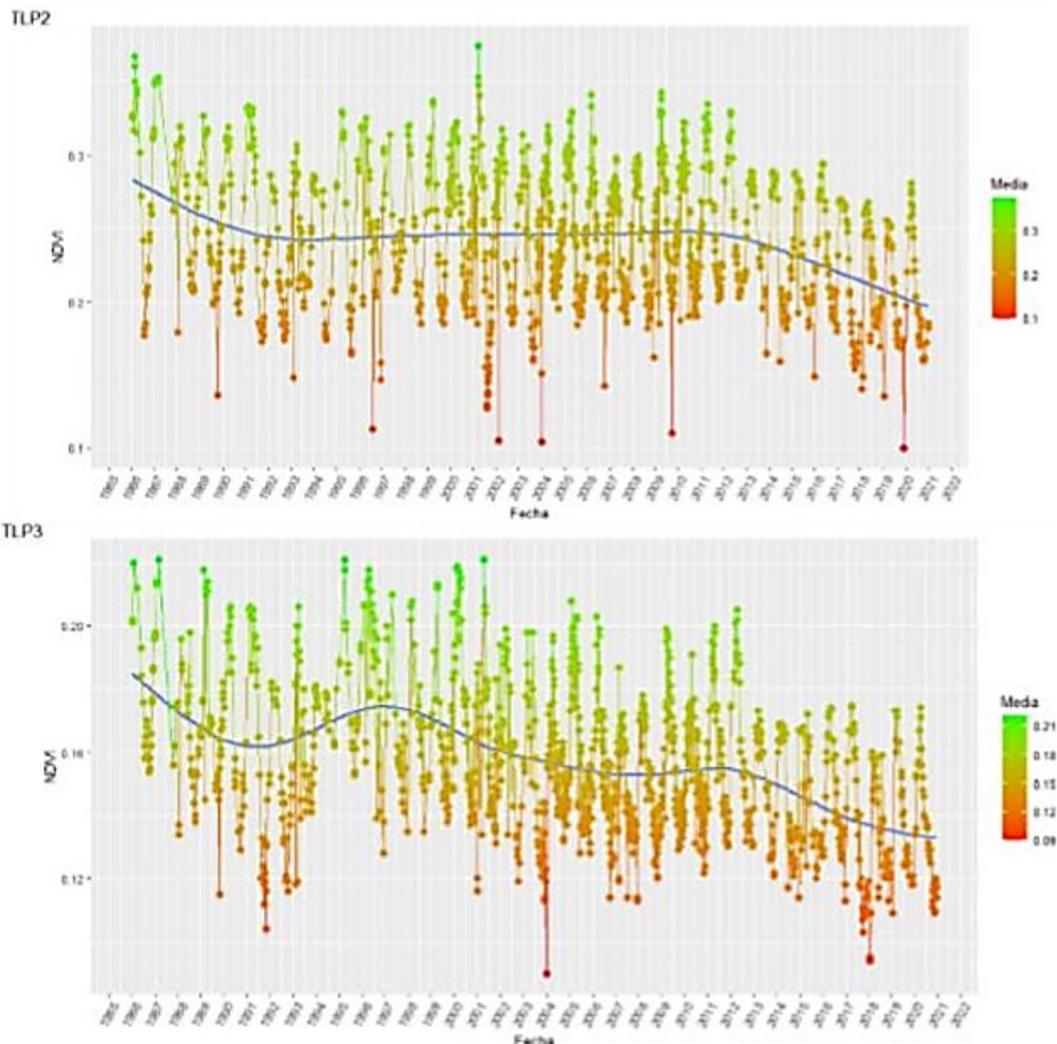
Figura 21. Series temporales para TPL1, TPL2 y TPL3 con modelo GAM

Centésimo décimo. De esta manera, para el polígono TLP1 los valores medios máximos de NDVI disminuyen notoriamente a partir del año 2007. Esto ocurre también en el caso de los polígonos TLP2 y TLP3, en los cuales se detectó una disminución notoria en el NDVI respecto a años anteriores desde el año 2013. Adicionalmente, TLP3 presenta un quiebre en la tendencia anterior, cerca del año 2001, hacia una disminución del índice. Asimismo, del análisis de la tendencia media, replicando lo ejecutado por el CEA 2020, se detectó que para todos los polígonos fue posible observar una tendencia negativa estadísticamente significativa en el NDVI, tanto para la media como la mediana.

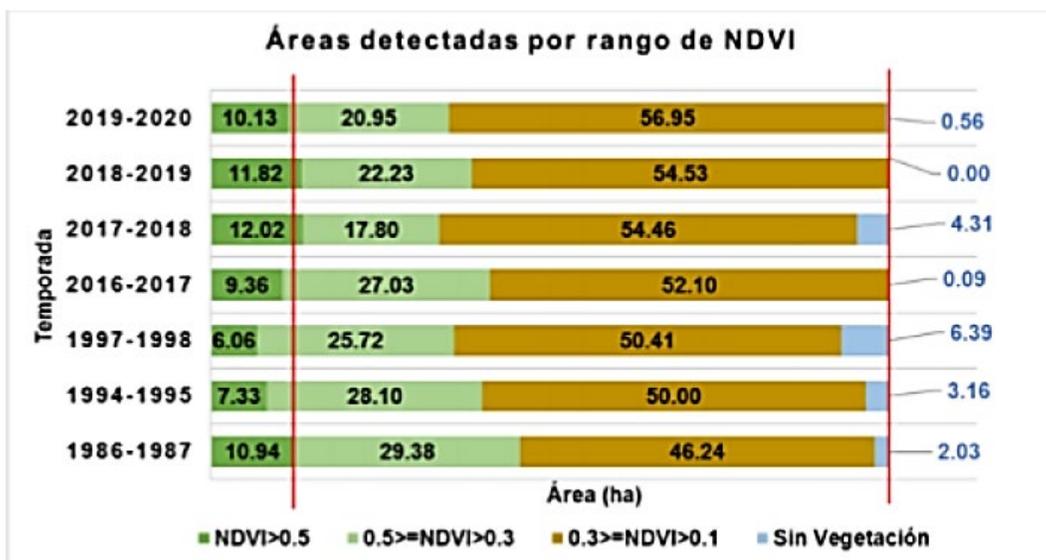
Figura 22. Áreas detectadas por rangos de NDVI para diferentes temporadas (de desarrollo de la vegetación) del sistema Tilopozo según CEA (2020)

Figura 4.10 Áreas detectadas por rangos de NDVI para diferentes temporadas (de desarrollo de la vegetación) del sistema Tilopozo. Líneas rojas muestran: (Izquierda) el valor del rango $NDVI > 0.5$ de la temporada 1986-1987, y (Derecha) el valor del área total detectada de la temporada 1986-1987.

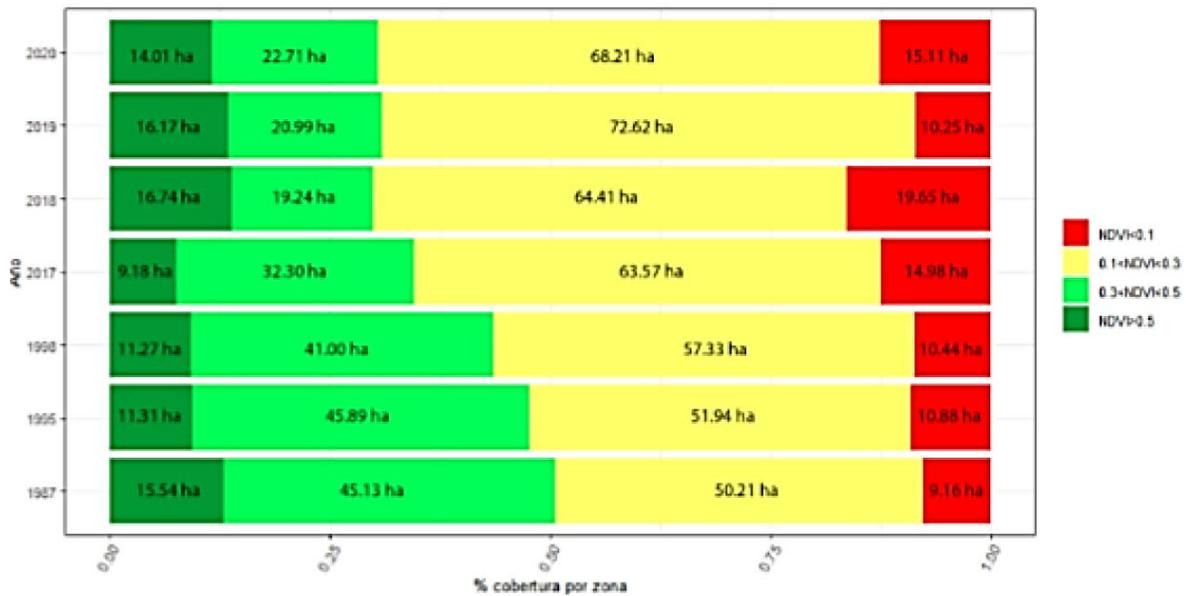
Figura 23. Superficies por categoría de NDVI para humedales TLP1, TLP2 y TLP3 en conjunto

Fuente: Adaptado de figura 33 Res. Ex. N° 341/2022 (fs. 159). Nota: Los resultados de este gráfico, complementado con Figura 19, el color rojo significa valores NDVI menores a 0,1 (planta muerta); Amarillo entre 0,1 y menor a 0,3 (planta enferma); Verde claro: Valores entre 0,3 y menores a 0,5 (planta medianamente sana) y verde oscuro, valores superiores a 0,5 (planta medianamente sana).

Centésimo decimotercero. De esta manera, dicho análisis demostró que los rangos que indican zonas vegetacionales más vigorosas en general han disminuido su presencia en la zona de Vegas de Tilopozo y que aumentaron aquellas zonas de baja o nula vegetación. Además, se construyó una malla de evolución espacio temporal del NDVI, indicando las zonas donde el NDVI varió de forma espacial, lo que se aprecia en la siguiente figura.

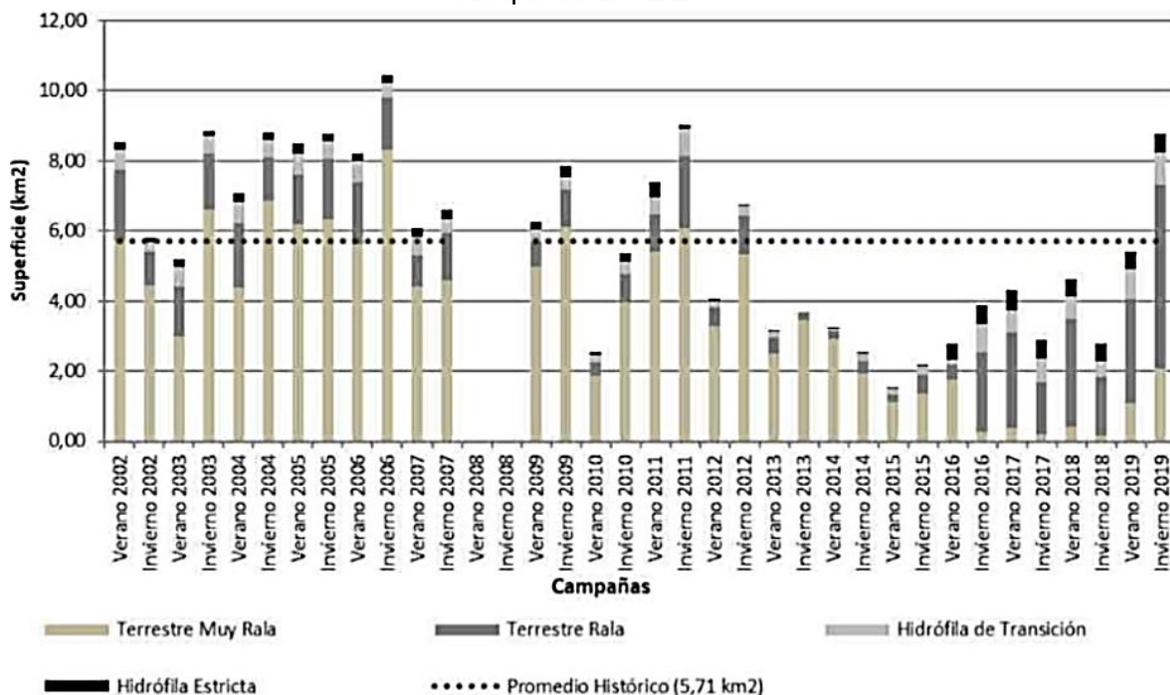
Figura 25. Variación de las coberturas vegetales en función de la afinidad hídrica, campañas 2002-2019

Centésimo decimocuarto. Adicionalmente, de dichos análisis que dan absoluta ponderación y contradictoriedad al proceso sancionatorio, se advierte por la SMA que una de las conclusiones del CEA es que en temporadas más recientes (2017-2018 y 2018-2019) muestran áreas con la categoría más alta de NDVI ($NDVI > 0.5$) superiores que la temporada 1986-1987. En efecto, la temporada 2019 ha sido reportada con un aumento de cobertura vegetal por la empresa en su reporte del “PAT para acuífero Monturaqui-Negrillar-Tilopozo”, marzo de 2020 (COD SSA N° 97638), asociando dicho incremento a que el desarrollo en general de la vegetación puede estar vinculado a los eventos de precipitación local. Sin embargo, en la temporada más reciente (2019-2020), el área más vigorosa presenta una disminución respecto del periodo 2017—2018 y 2018-2019, sumado a que los aumentos mencionados son de baja magnitud (entre 1.08 y 0.88 ha), de manera que la escasa mejora detectada no tiene el carácter de permanente. Lo que puede apreciarse en la **Figura 25**.

Centésimo decimoquinto. De lo anterior, se concluye que, en concordancia con el análisis contenido en el IFA tanto para las series temporales completas, como para el análisis de tendencia, las diferencias de superficie entre distintas categorías de NDVI y los mapas de cambio espacio-temporal, la vegetación del humedal Tilopozo ha presentado una disminución en su vigor y/o cobertura durante los últimos años, específicamente a contar del año 2007 para el TLP1 y desde el año 2013 para TPL2 y TLP3, mientras que la superación del umbral se activa a contar del año 2005, y luego el 2011 y 2017. Esto se vio reflejado en un aumento de superficies de bajo NDVI (bajo 0.3) y una disminución de superficies con valores de NDVI mayores (sobre 0.3). Dentro de las categorías mayormente afectadas se encuentra aquella ubicada entre 0.5 y 0.3 NDVI que, a pesar de no ser la con mayor expresión de vigor y/o cobertura, podría ser aquella vegetación de borde más hidrófila, pudiendo ser la de mayor sensibilidad a las variaciones de nivel profundidad del acuífero que alimenta la vega.
