**FORMULA CARGOS QUE INDICA A SOCIEDAD FINLEZ Y RUIZ LTDA, TITULAR DE POZO DE EXTRACCIÓN DE ÁRIDOS FINLEZ**

**RES. EX. N° 1 / ROL D-234-2024**

**SANTIAGO, 17 DE OCTUBRE DE 2024**

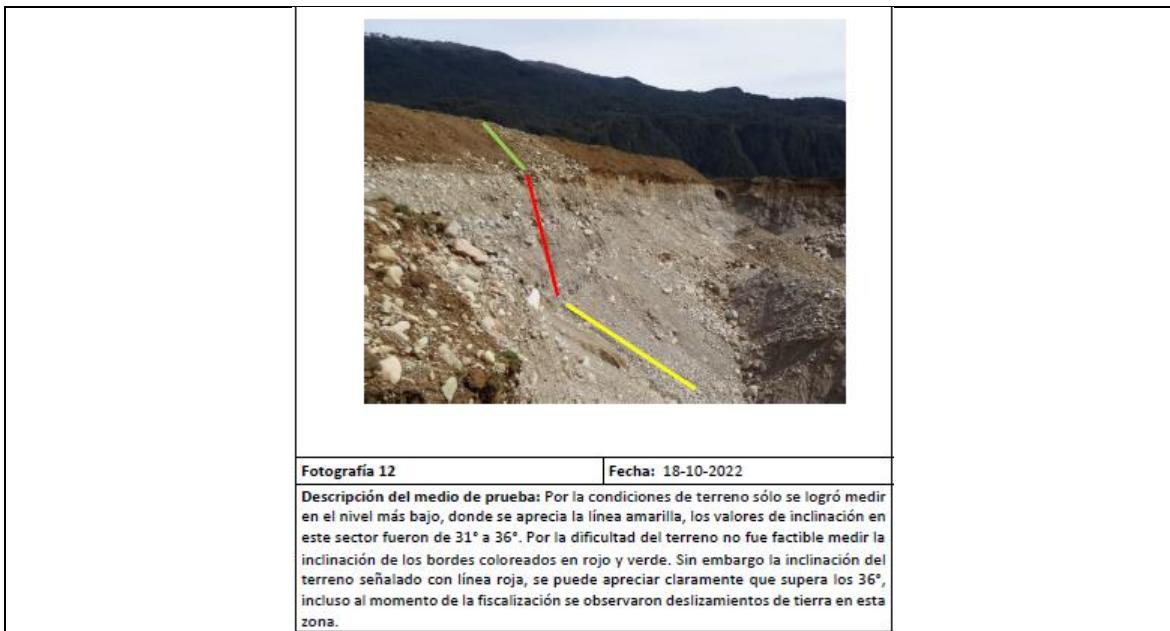
Imagen 1

12. A partir de los hallazgos constatados en el expediente de fiscalización DFZ-2022-283-XI-RCA, particularmente, en base a la visita inspectiva de 18 de octubre de 2022, se pudo constatar, al visitar el área de extracción y realizar medición de los taludes en algunos cortes de los pozos con distanciómetro marca Distro D5, que estos presentaban ángulos entre los 31 a 36°, tal como se aprecia en la imagen 1. Luego, y en relación a los cortes

15. Lo anterior, permite sostener que desde el año 2022 hasta al menos marzo de 2024, los cortes transversales del área de extracción presentan ángulos diversos del comprometido en evaluación ambiental para asegurar la estabilidad del talud.

16. Preliminarmente, se estima los hechos descritos son susceptibles de constituir una infracción leve, conforme al artículo 36, número 3, de la LOSMA, en tanto estos no presentan efectos o características de los contenidos en los números 1 y 2 del artículo 36 de la LOSMA.

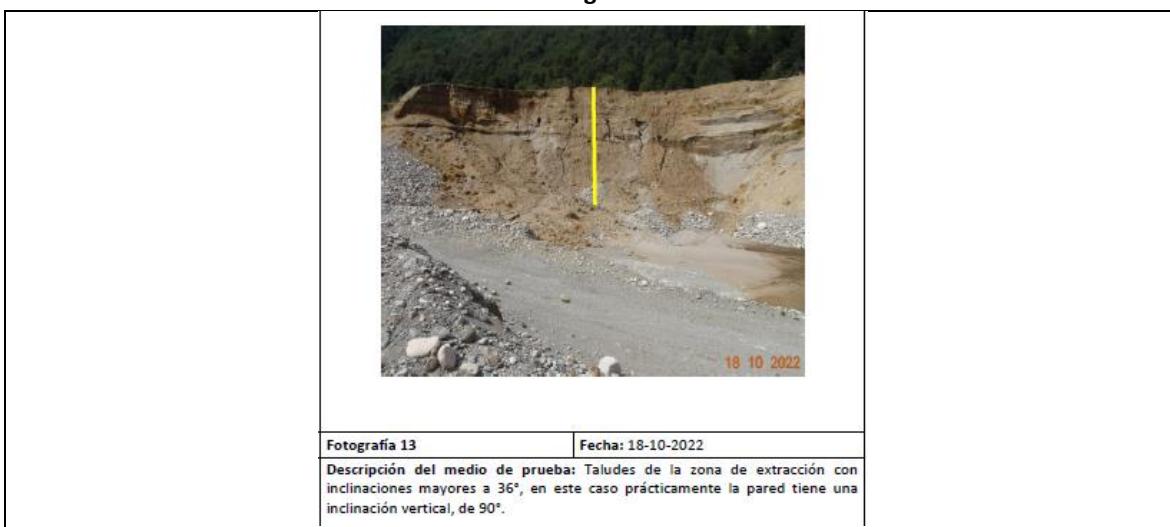
Imagen 2

superiores de terreno, se indica que “(...) no fue factible medir debido a que **la inclinación superaba los 36°, incluso cercanas a 90° en algunos sectores** (...)” (énfasis agregado), lo que se aprecia en imagen 2.

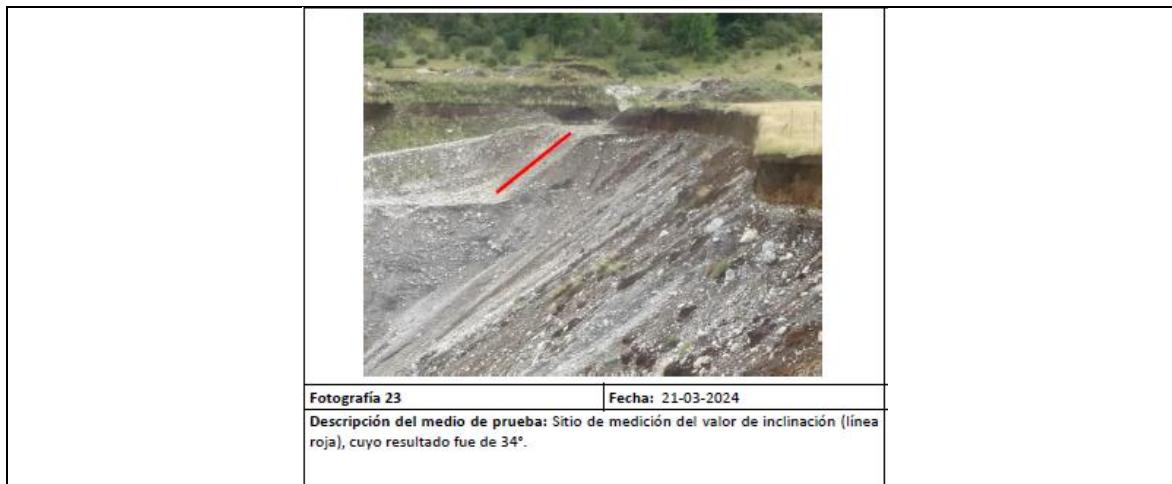
Imagen 3

14. Por su parte el expediente de fiscalización DFZ-2024-198-XI-RCA, que contiene los hallazgos constatados en actividad de inspección ambiental de fecha 21 de marzo de 2024, da cuenta que, al realizar medición de taludes en algunos cortes del pozo en la zona de extracción, utilizando distanciómetro marca Distro D5, se identificaron ángulos

de 34°, inferior al señalado en la RCA del proyecto (imagen 3). Por su parte, y en lo relativo a la zona superior del frente de extracción, se apreció una pendiente casi vertical sobre el talud de extracción de material pétreo (imagen 4).

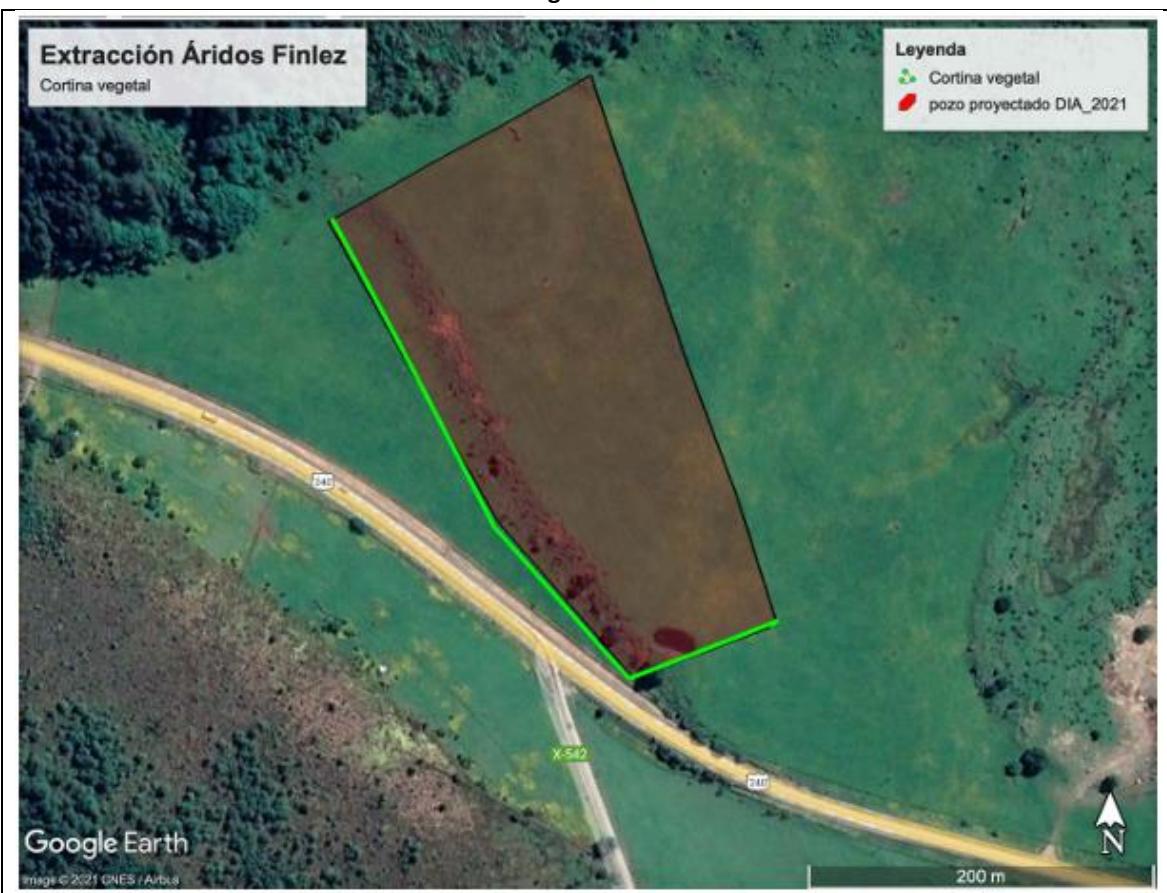
Figura N° 1

17. La RCA N° 20221100135/2022, considerando 4.3.1, referido a la fase de construcción, dispone que: “*De acuerdo a Ordenanza Municipal N°2 del 20 de julio del 2020, “Que regula la extracción y explotación de áridos de la comuna de Aysén”, el titular instalará una barrera vegetal. En cuanto a la densidad de los árboles para la cortina vegetal, se estima una cantidad de 350 plantas por ha. Se consideran especies como el Coihue, Notro y Tepa, alcanzando una altura mínima de 10 a 12 m. Dado el tipo y especie de árboles a utilizar, no se considera mantenimiento de estos. La cortina vegetal se instalará en el perímetro oeste y sur como se muestra en la siguiente imagen, en color verde*” (énfasis agregado).

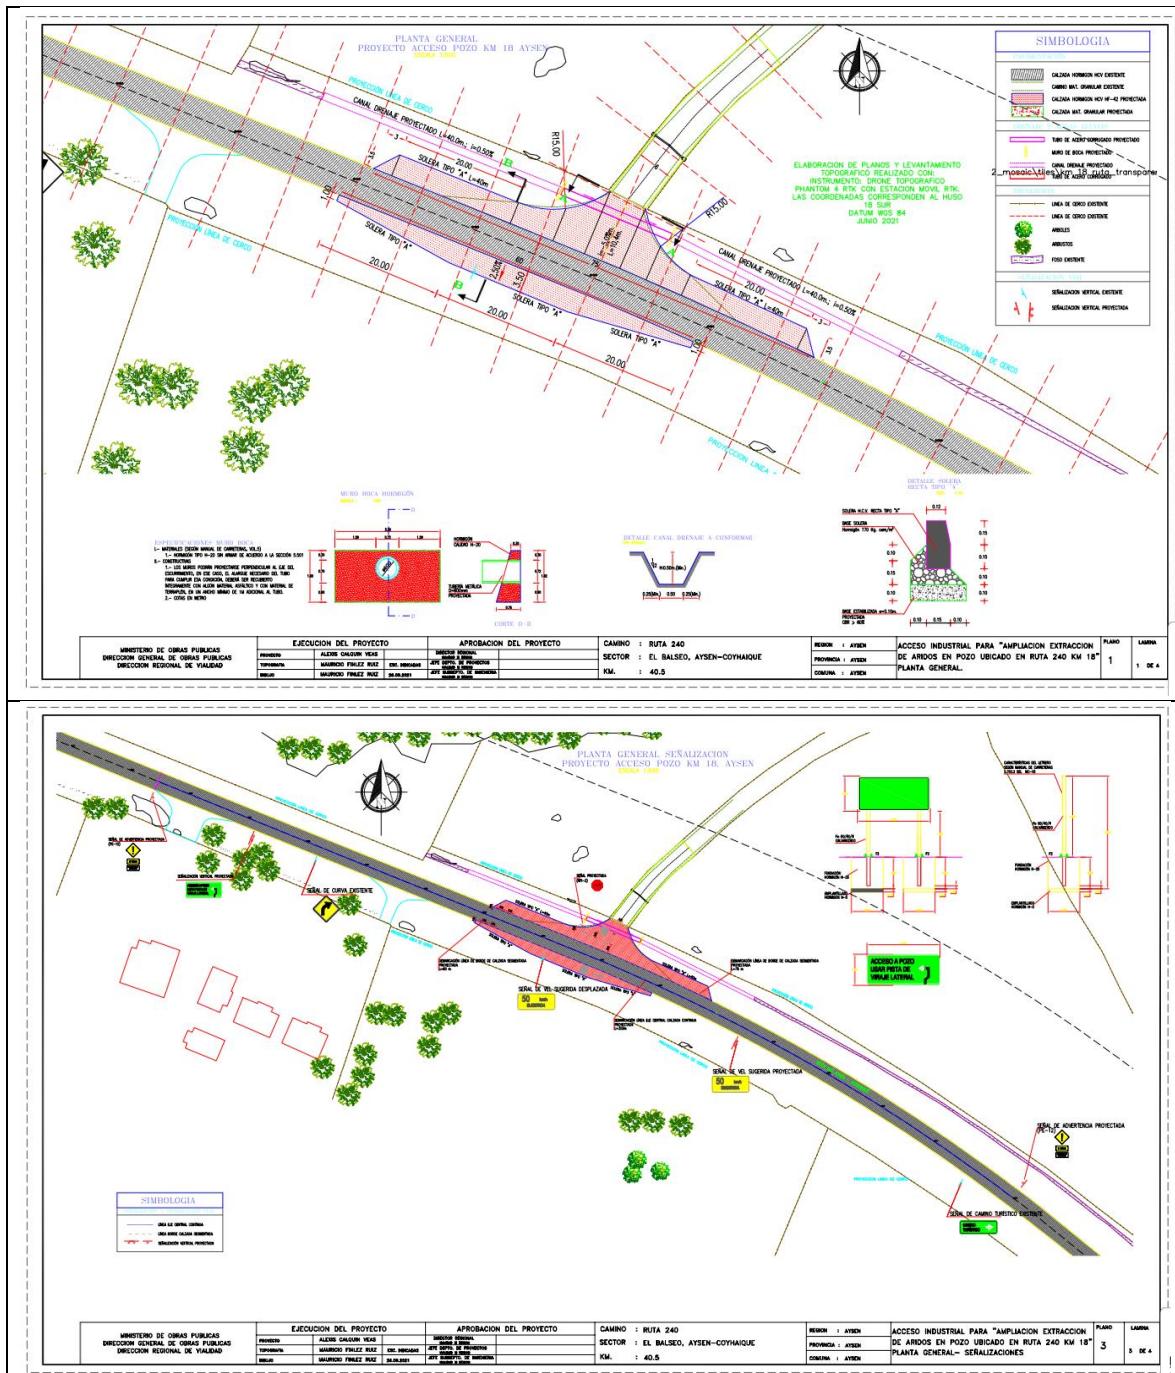
Figura N° 2 y 3

25. La RCA N°20221100135/2022, en su considerando 4.3.2, sobre fase de operación, específicamente en lo relativo al acceso industrial a la Ruta CH-240, estableció que “*El titular aclara que el acceso industrial y la señalética necesaria ya fue presentado en la oficina de partes de la Dirección Regional de Vialidad Región de Aysén el día 14 de noviembre del 2021 (Número de proceso 15349904). En la imagen siguiente se presenta el plano y acceso que fue presentado (...)*”.

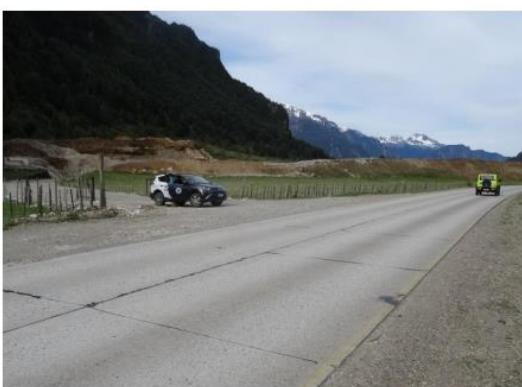
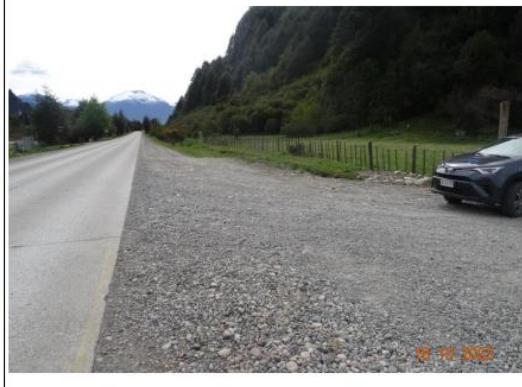
Imágenes N° 5 y 6

7. Con fecha 21 de marzo de 2024, un fiscalizador de la Superintendencia del Medio Ambiente, en conjunto con fiscalizadores del Ministerio de Obras Públicas – Dirección Regional de Vialidad y del Ministerio de Transportes y Telecomunicaciones, realizaron una actividad de inspección ambiental en la UF y examen de información remitida por la Empresa con fechas 30 de abril, 02 de mayo, 01 de julio y 18 de julio, todos de 2024.

<b>Fotografía 6</b> <b>Fecha:</b> 18-10-2022 <b>Descripción del medio de prueba:</b> Ruta 240, el vehículo institucional de la SMA, está ubicado al ingreso del proyecto. En la carretera no se observan obras consignadas en la RCA. La vista corresponde en sentido Oeste a Este, en dirección a Coyhaique.	<b>Fotografía 7</b> <b>Fecha:</b> 18-10-2022 <b>Descripción del medio de prueba:</b> Otra vista de la ruta 240 en la entrada al proyecto, no se observan obras de acceso consignadas en la RCA. La vista corresponde en sentido Este a Oeste, en dirección a Puerto Aysén

30. Con todo, a la fecha no consta que la empresa haya construido las obras viales comprometidas en la evaluación ambiental del proyecto.

31. Preliminarmente, se estima los hechos descritos son susceptibles de constituir una infracción leve, conforme al artículo 36, número 3, de la LOSMA, en tanto estos no presentan efectos o características de los contenidos en los números 1 y 2 del artículo 36 de la LOSMA.
