FORMULA CARGOS QUE INDICA A SOCIEDAD CONCESIONARIA RUTA DE LA FRUTA S.A., RESPECTO DE LA UNIDAD FISCALIZABLE CAMINO DE LA FRUTA – RUTA 66

RES. EX. N° 1 / ROL D-204-2025

SANTIAGO, 14 DE AGOSTO DE 2025

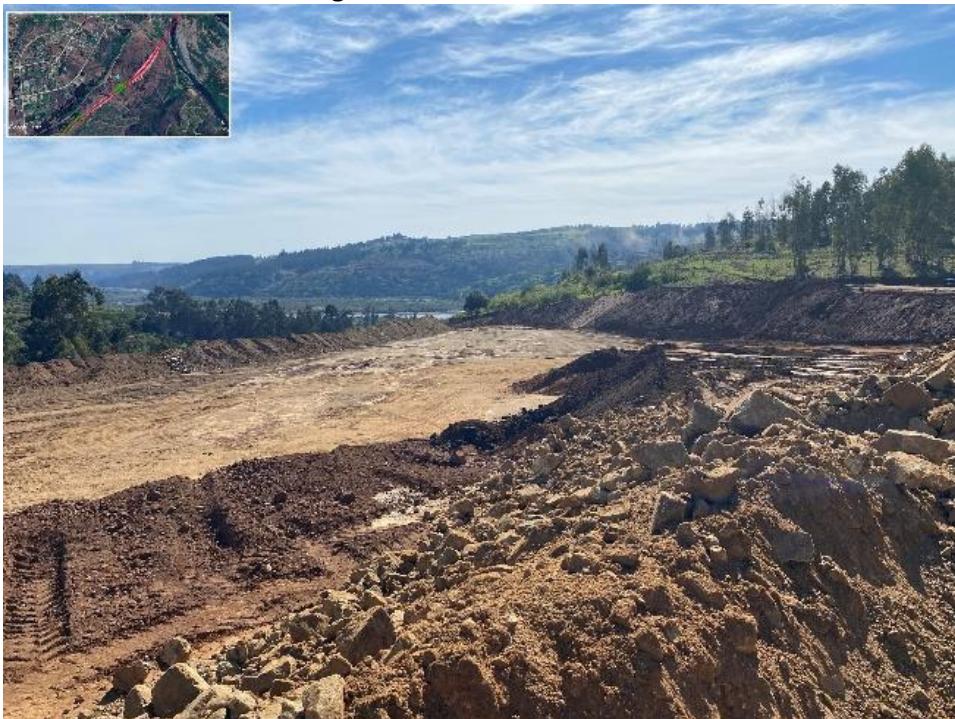
Fuente: Fotografía 27, IFA DFZ-2025-48-V-RCA.

26. El titular indica que, de acuerdo al PMA aprobado, el botadero tiene una superficie a utilizar de 3.91 ha, y un volumen total estimado de 250.536 m³, de material de excedentes de limpieza y despeje de faja de camino, como material vegetal, árboles y sus destronques, excedentes de escarpe del camino y de las excavaciones del terreno de cualquier naturaleza. Agrega que el botadero se encuentra dentro de un predio privado, y cuenta con autorización del dueño, la cual adjunta en su presentación³.

Fotografía 1. Botadero Los Lilenes

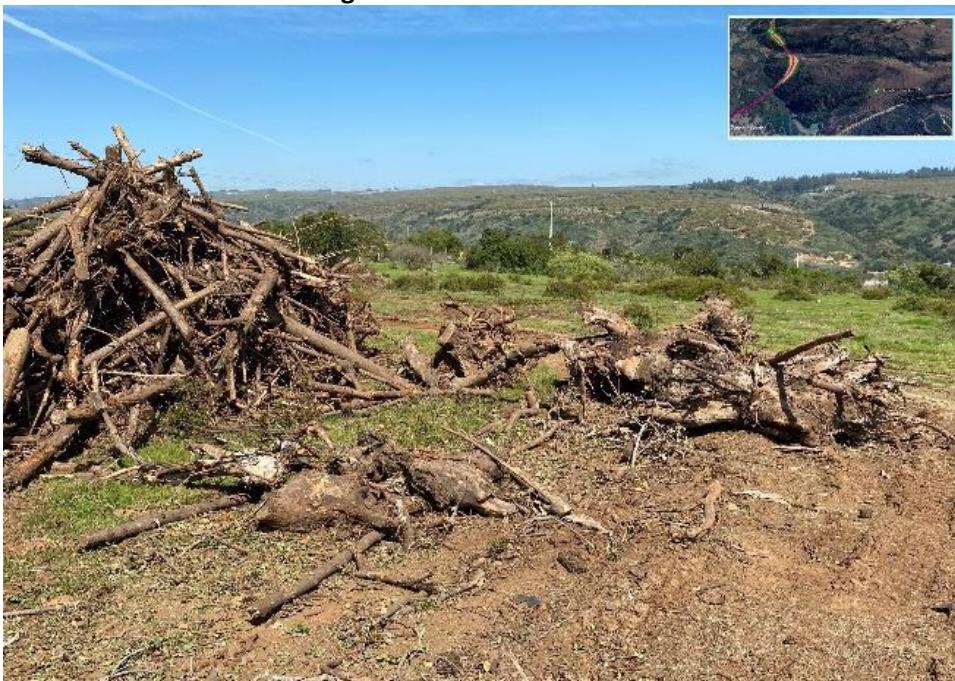
Fuente: Fotografía 30, IFA DFZ-2025-48-V-RCA.

Fotografía 2. Botadero J. Román

30. Sobre el botadero del Subsector 5.2, identificado como “Botadero Jaime Román” o “Botadero J. Román”, su PMA indica que la superficie a utilizar son 6,039 ha, y un volumen estimado de 505.195 m³ de material de excedentes de limpieza y despeje de la faja del camino, como son material vegetal, árboles y sus destronques, excedentes de escarpes del camino y de excavaciones del terreno de cualquier naturaleza. El titular señala que el botadero está en un terreno privado, y cuenta con autorización del dueño, adjuntando la copia autorizada de inscripción de dominio vigente del terreno, verificando que es de propiedad de la Sociedad Agrícola Jaime Román y Cía. Ltda⁴.

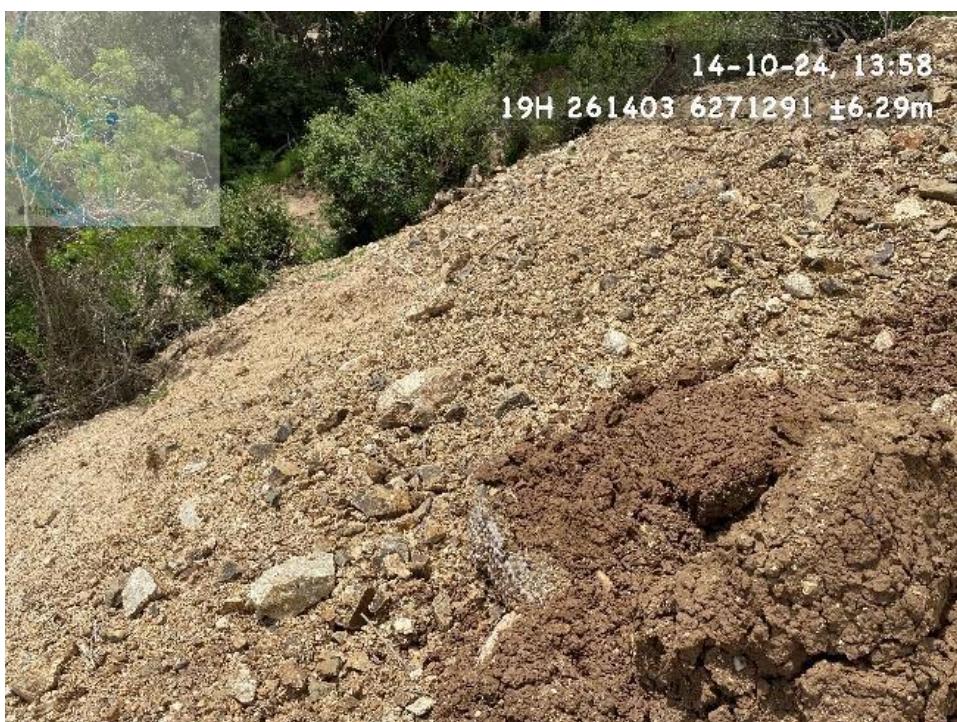
Fuente: Fotografía 66, IFA DFZ-2025-48-V-RCA.

40. Pasada la quebrada, se continuó el recorrido por el camino secundario, fuera de la faja fiscal, en la que se constató cortes del terreno efectuados para habilitar el camino con maquinaria y taludes de tierra acumulados en el borde del camino, dejando vegetación con raíces expuestas y otras arrancadas o afectadas. Se verificó, en los taludes del camino, 13 ejemplares de la especie "Quisco" (*Echinopsis chiloensis*), especie clasificada en categoría "casi amenazada", de acuerdo al D.S. N° 41/2011 del Ministerio del Medio Ambiente, que prueba y oficializa clasificación de especies, según su estado de conservación, sexto proceso.

Fotografía 3. Quisco cortado y tapado con tierra del ensanchamiento de camino

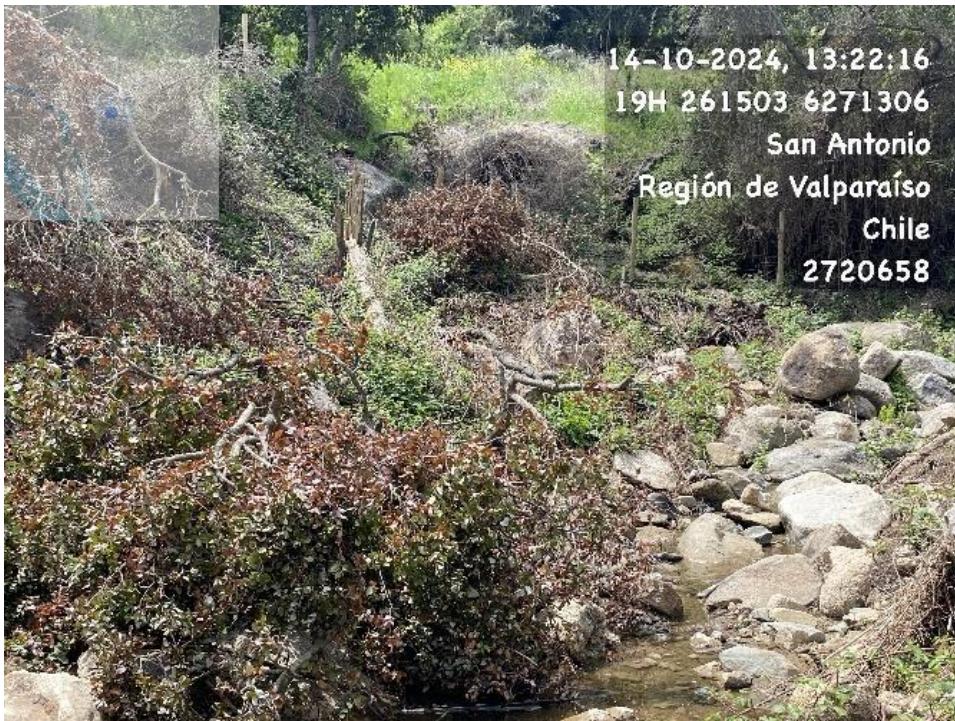
Fuente: Fotografía 63, IFA DFZ-2025-48-V-RCA.

38. En primer lugar, en la inspección de fecha 14 de octubre de 2024, que se realizó en la quebrada del Subsector 5.2 de la Variante San Juan, se constató, en el recorrido de un camino secundario fuera de la faja fiscal, hasta la quebrada, la corta de vegetación nativa, siendo evidenciado por la presencia de troncos, ramas y tierra removida.

39. Se observó, además, que la intervención de vegetación nativa se produce en un lugar en que el cauce de la quebrada delimita un área de bosque nativo con una ladera de exposición norte con presencia de material xerofítico.

Fotografía 4. Vegetación cortada en la quebrada

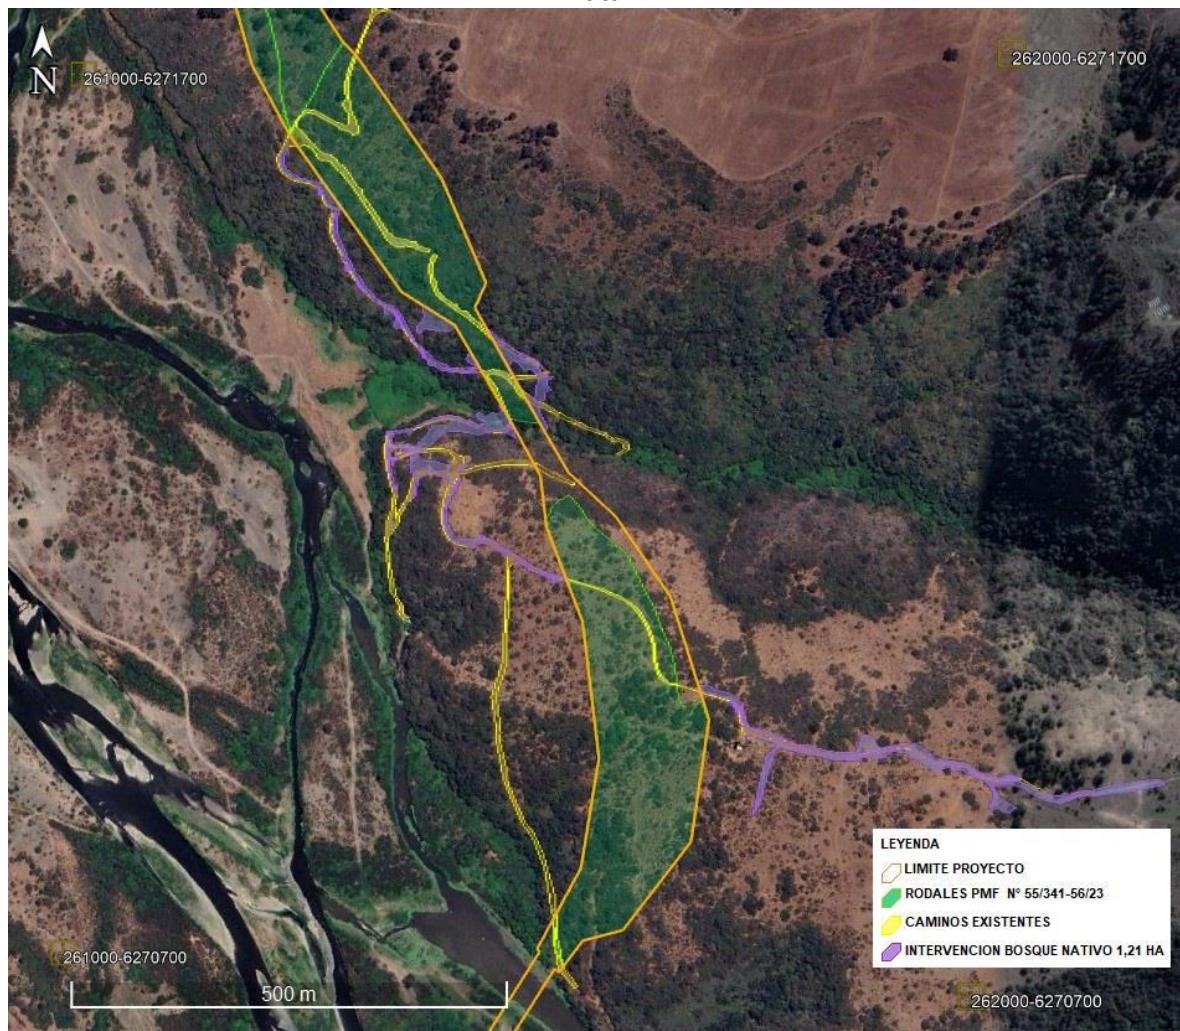
Fuente: Figura 21, Reporte Técnico CONAF Valparaíso, Fiscalización Ambiental Concesión Ruta 66 – Camino de la Fruta.

43. En cuanto a las obras de ensanchamiento de camino externo o secundario a la faja fiscal, se verificó la corta de 1,21 hectáreas de bosque nativo, sin contar con plan de manejo sectorial. Para dicha superficie, no se registran compromisos de reforestación, y se encuentra en su totalidad fuera de las áreas evaluadas por CONAF, no encontrándose estas actividades de mejoramiento de caminos contempladas en la RCA N° 255/2013 ni en las resoluciones que resuelven consultas de pertinencia asociadas al proyecto del SEA.

44. Por su parte, el reporte técnico de CONAF, incluye la siguiente figura, que compara la capa de caminos existentes a diciembre de 2021; capa de intervención generada a partir de imagen aérea, aportada por el titular de julio 2024; y capa de áreas autorizadas para la intervención del proyecto aprobado por Resolución CONAF N° 55/341-56/2023; pudiendo observarse, en anaranjado, el límite del proyecto, en verde las áreas de corta autorizadas por resolución sectorial de CONAF, y en amarillo los caminos existentes en diciembre de 2021, mostrando la superficie de corta no autorizada en color morado, que alcanza 1,21 ha:

Figura 3. Intervención de bosque nativo esclerófilo proyecto “Concesión Ruta 66 – Camino de la Fruta”

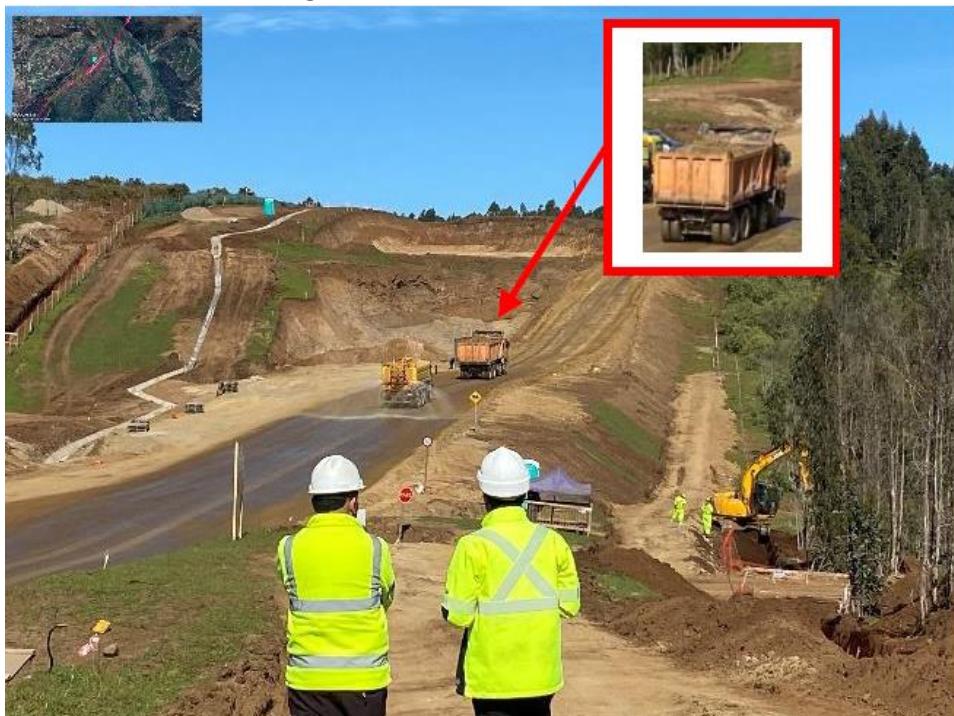
Fuente: Fotografía 48, IFA DFZ-2025-48-V-RCA.

56. Con fecha 10 de septiembre de 2024, se realizó una inspección ambiental en el frente de trabajo del Subsector B5.1 del proyecto, en la comuna de Santo Domingo, donde se constató un camión tolva cargado, que no contaba con la cubierta comprometida. Esto se puede observar en la siguiente fotografía, fechada y georreferenciada, tomada en la inspección señalada:

Fotografía 5. Camión tolva sin cubierta

57. De los antecedentes anteriores, es posible concluir que se incumplió la medida de mitigación en el componente aire, referida al tránsito de camiones que transporten materiales que generen polvo, con cubierta de lona hermética u otro material que impida su dispersión en el aire, de acuerdo a lo establecido en la RCA N° 255/2013, Considerando 7.1.

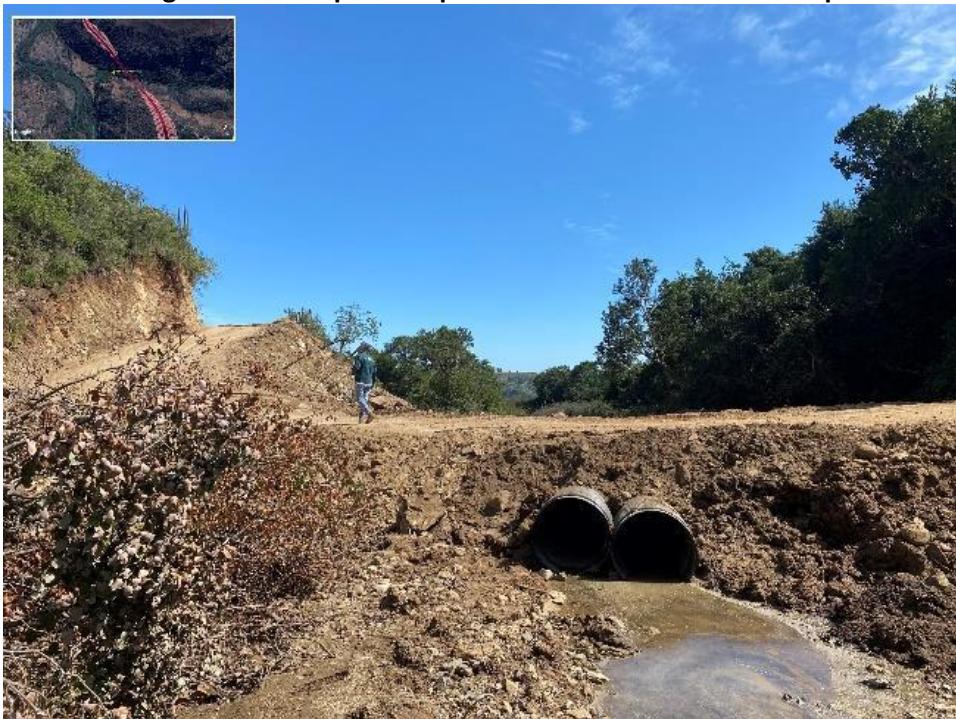
Fuente: Fotografía 64, IFA DFZ-2025-48-V-RCA.

63. En la segunda inspección mencionada, en el mismo sector, se constató la tala y remoción de árboles del lugar, construcción de un terraplén con camino y presencia de 2 tuberías dispuestas en sentido de la quebrada que atraviesan el terraplén y salen hacia el sector sur poniente, y agua estancada en la boca de dichas tuberías. Al consultarse al titular por los permisos de la obra observada, éste sólo señaló que habían sido otorgados por el dueño del terreno.

64. A continuación, se observa fotografía fechada y georreferenciada, tomada en inspección de 10 de septiembre de 2024, que da cuenta del terraplén construido en la quebrada subsidiaria y dos tuberías que atraviesan dicho terraplén.

Fotografía 6. Terraplén en quebrada subsidiaria del río Maipo

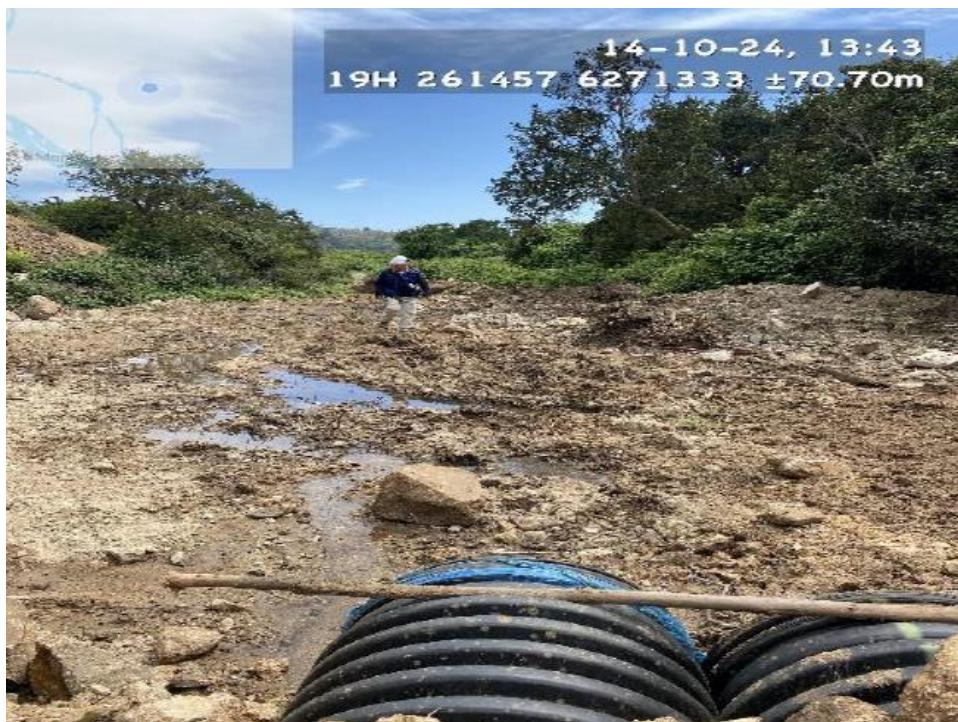
Fuente: Fotografía 68, IFA DFZ-2025-48-V-RCA.

66. En la tercera inspección señalada, se pudo observar que el flujo de agua que corre por la quebrada es menor luego de haber atravesado las tuberías del terraplén, y en el otro lado, aguas abajo, se constató, en el área contigua a dichas tuberías, barro y restos de agua estancada, hasta unos 5 metros aproximadamente. El titular informa, en dicha oportunidad, que esta obra es para tránsito de camiones de alto tonelaje.

67. Lo anterior, se puede observar en la siguiente fotografía fechada y georreferenciada, tomada en la inspección de fecha 14 de octubre de 2024, que corresponde a la vista aguas debajo de las tuberías que atraviesan el terraplén construido, y que muestra que el agua que cae por la quebrada se encuentra estancada.

Fotografía 7. Vista aguas abajo terraplén en quebrada subsidiaria río Maipo
