**MAT.:** Reporta descarga ilícita del Operador del Relleno Sanitario La Laja en los términos que indica.

INFORME DE FISCALIZACIÓN

INSPECCIÓN TÉCNICA DE CONTRATO

RELLENO SANITARIO PROVINCIAL LLANQUIHUE

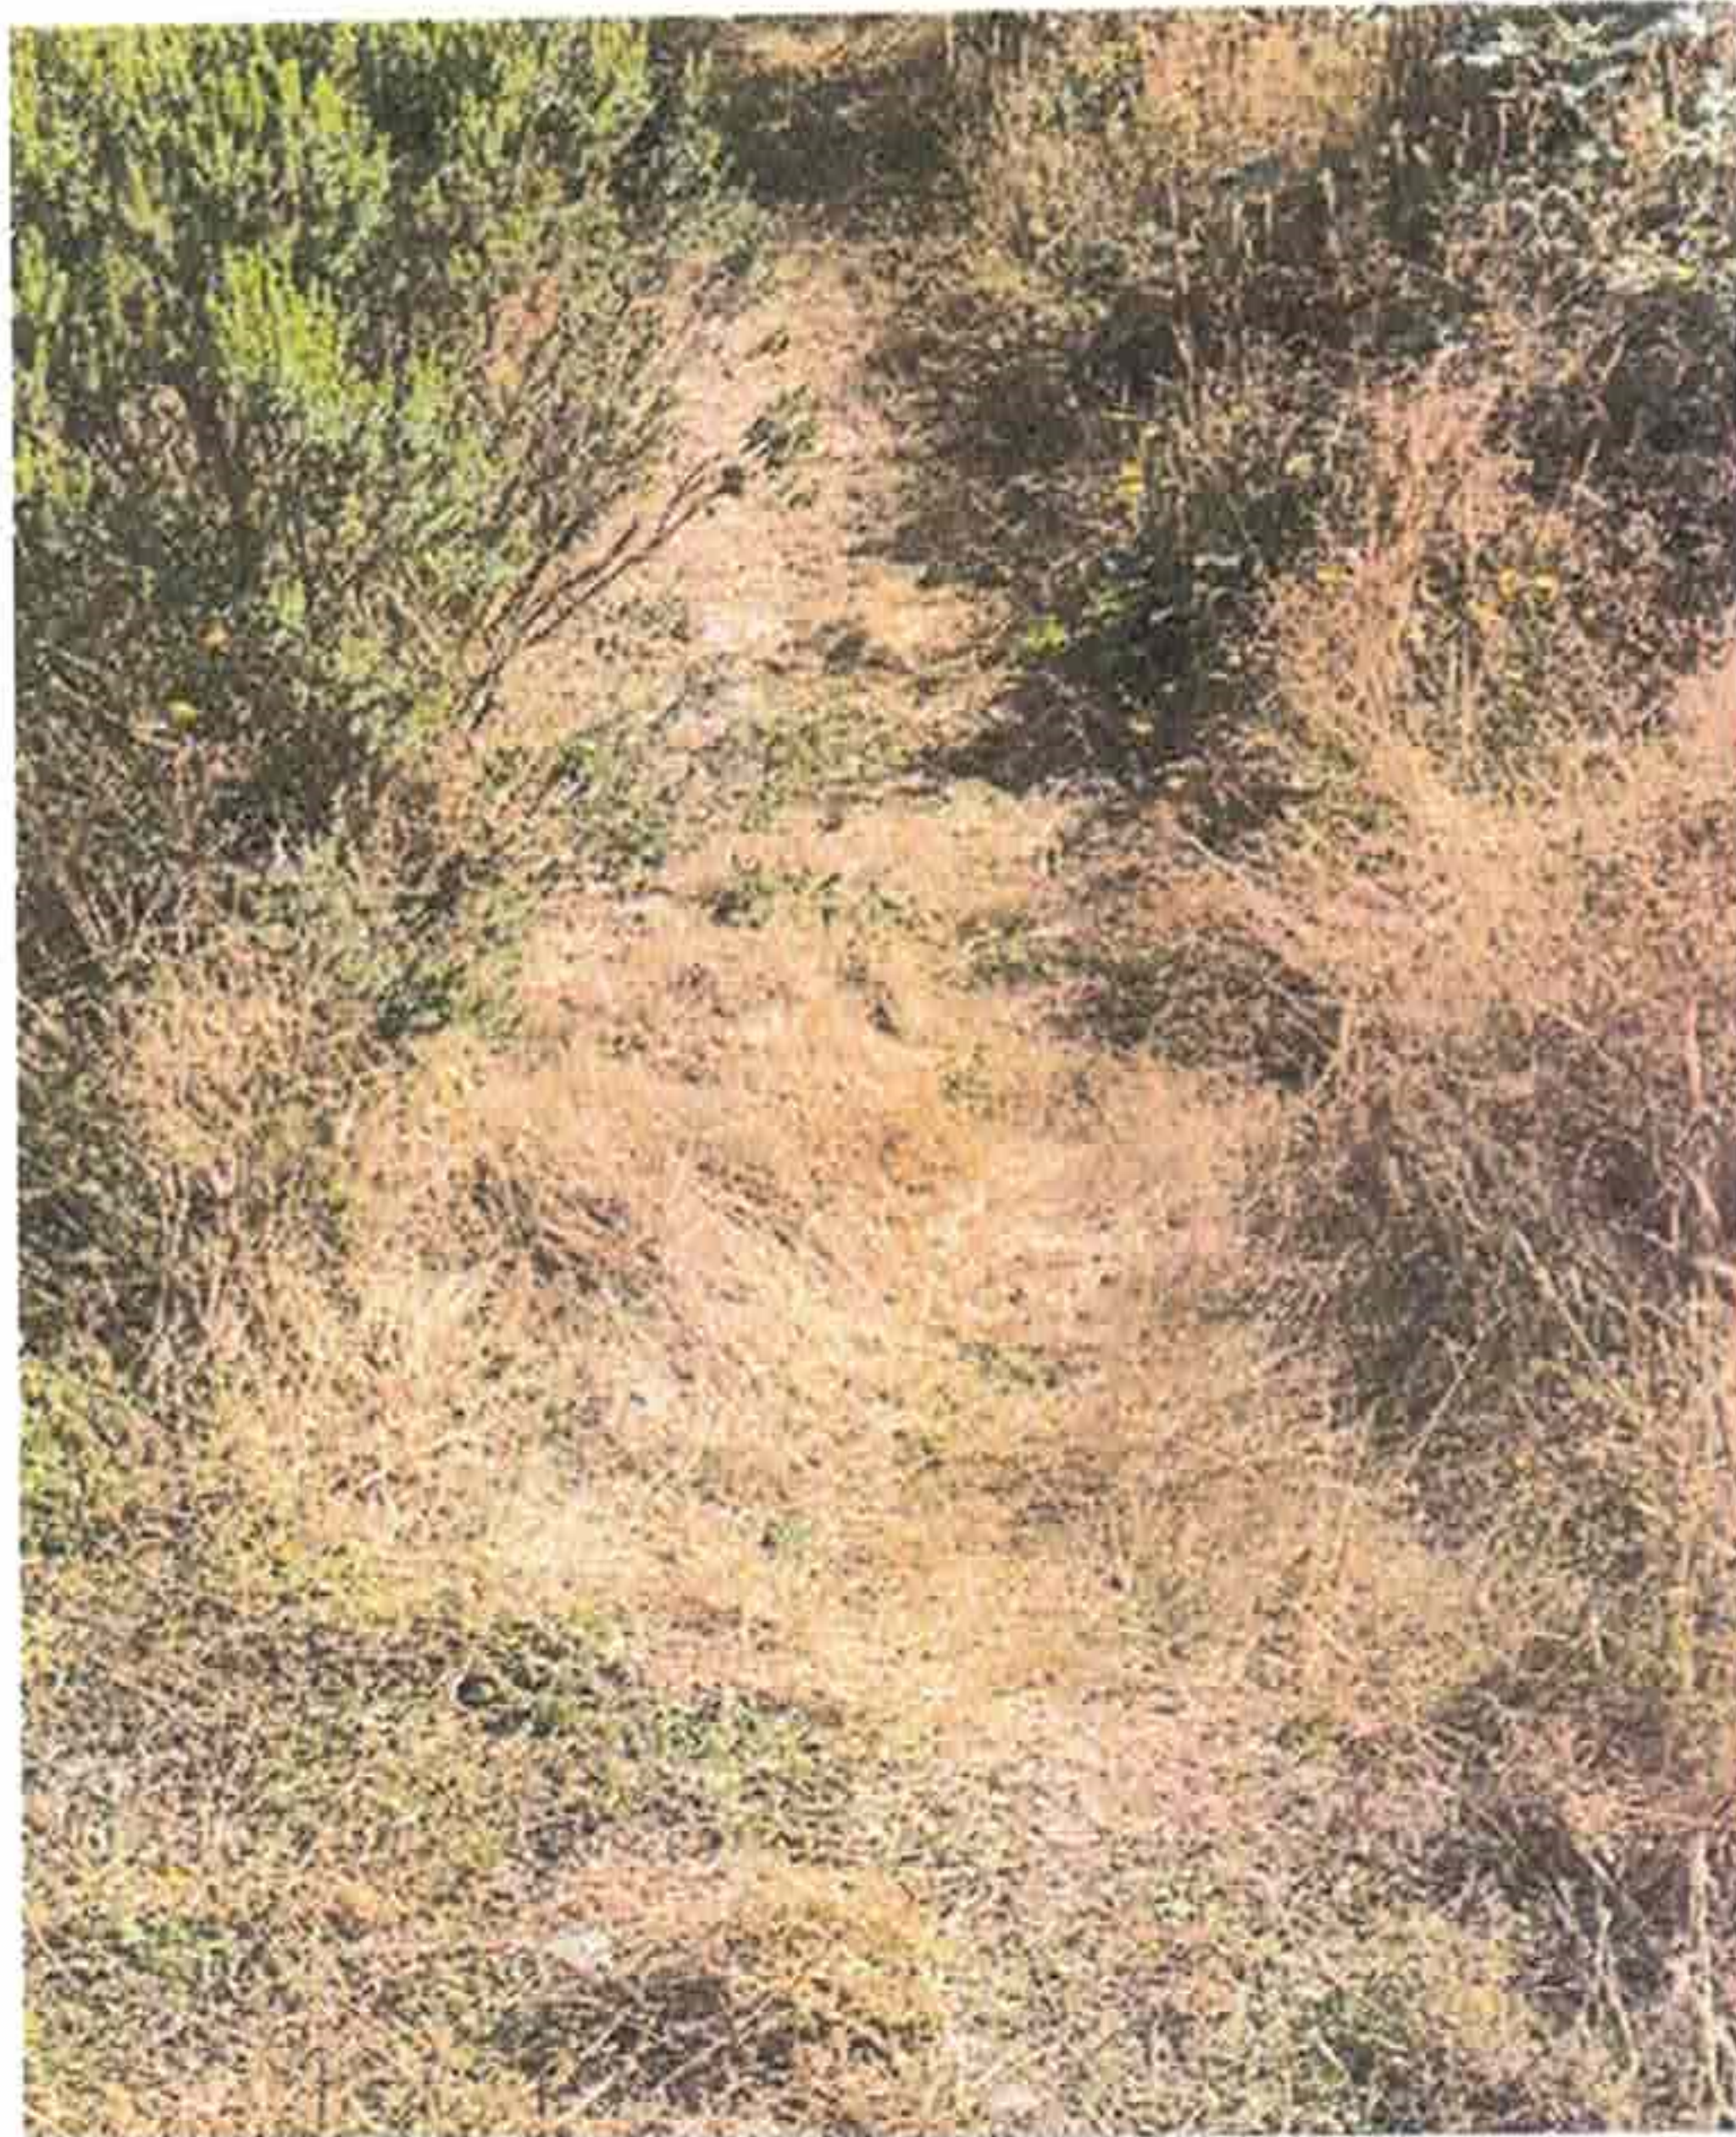
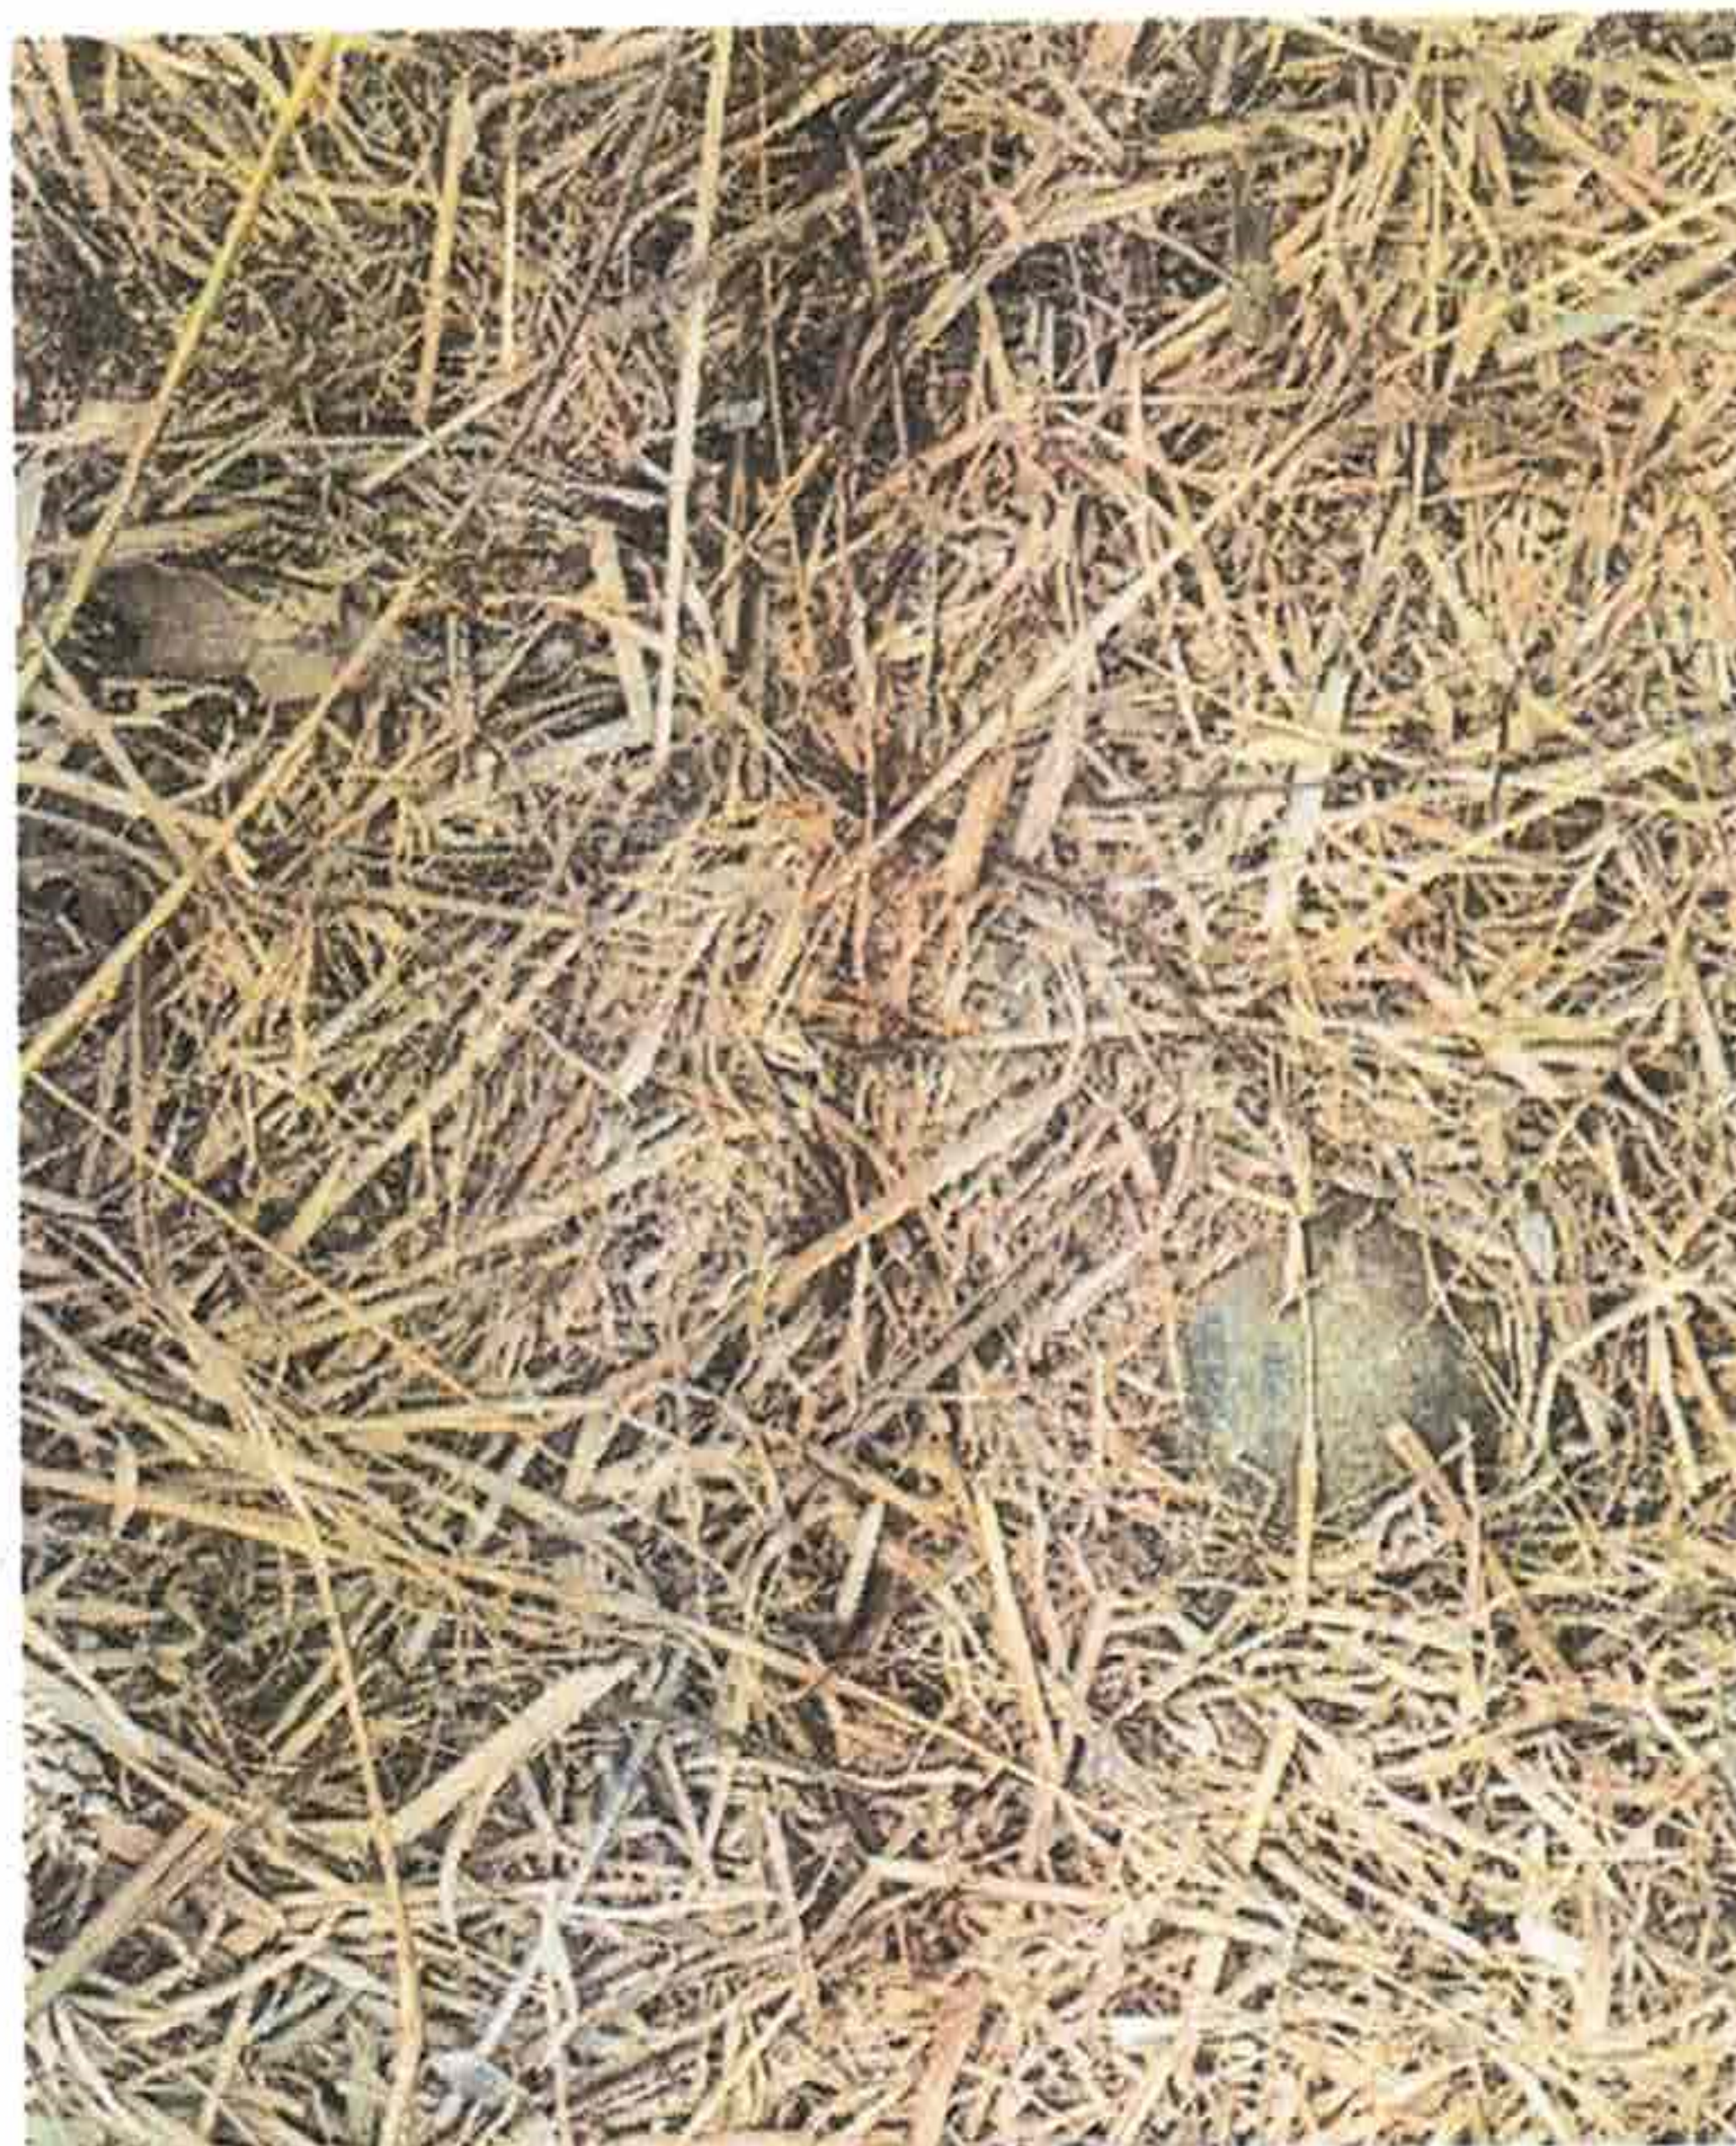
| <b>Hechos constatados:</b><br>Se constató que el Operador del Relleno, Interaseo Chile S.A, vertió lixiviados crudos desde la piscina de ecualización de lixiviados, hacía una cámara de aguas lluvias que desagua directamente al Estero Sin Nombre, utilizando mangueras de 75mm conectadas a las tuberías HDPE, así como a una bomba sumergible de alto caudal que se encontraba en la mencionada piscina. | | | |
| <b>Descripción Medio de Prueba</b><br>Senda Marcada en área sur este de la piscina de ecualización de lixiviados, sirvió como indicio para saber por donde pasaron las mangueras de descarga. (Primera Inspección) | | <b>Descripción Medio de Prueba</b><br>Restos de lixiviados en el suelo de la senda marcada. (Primera Inspección) | |

| Hechos Constados | Conclusión | Medida |
|---|---|---|
| 1) Operador se encontraba vertiendo ilegalmente lixiviados crudos en el Estero Sin Nombre | El operador incumple su obligación de dar tratamiento a los lixiviados provenientes de los residuos | 1) Se cursa multa de 10 UTM.<br>2) Se dejan instrucciones en la bitácora |

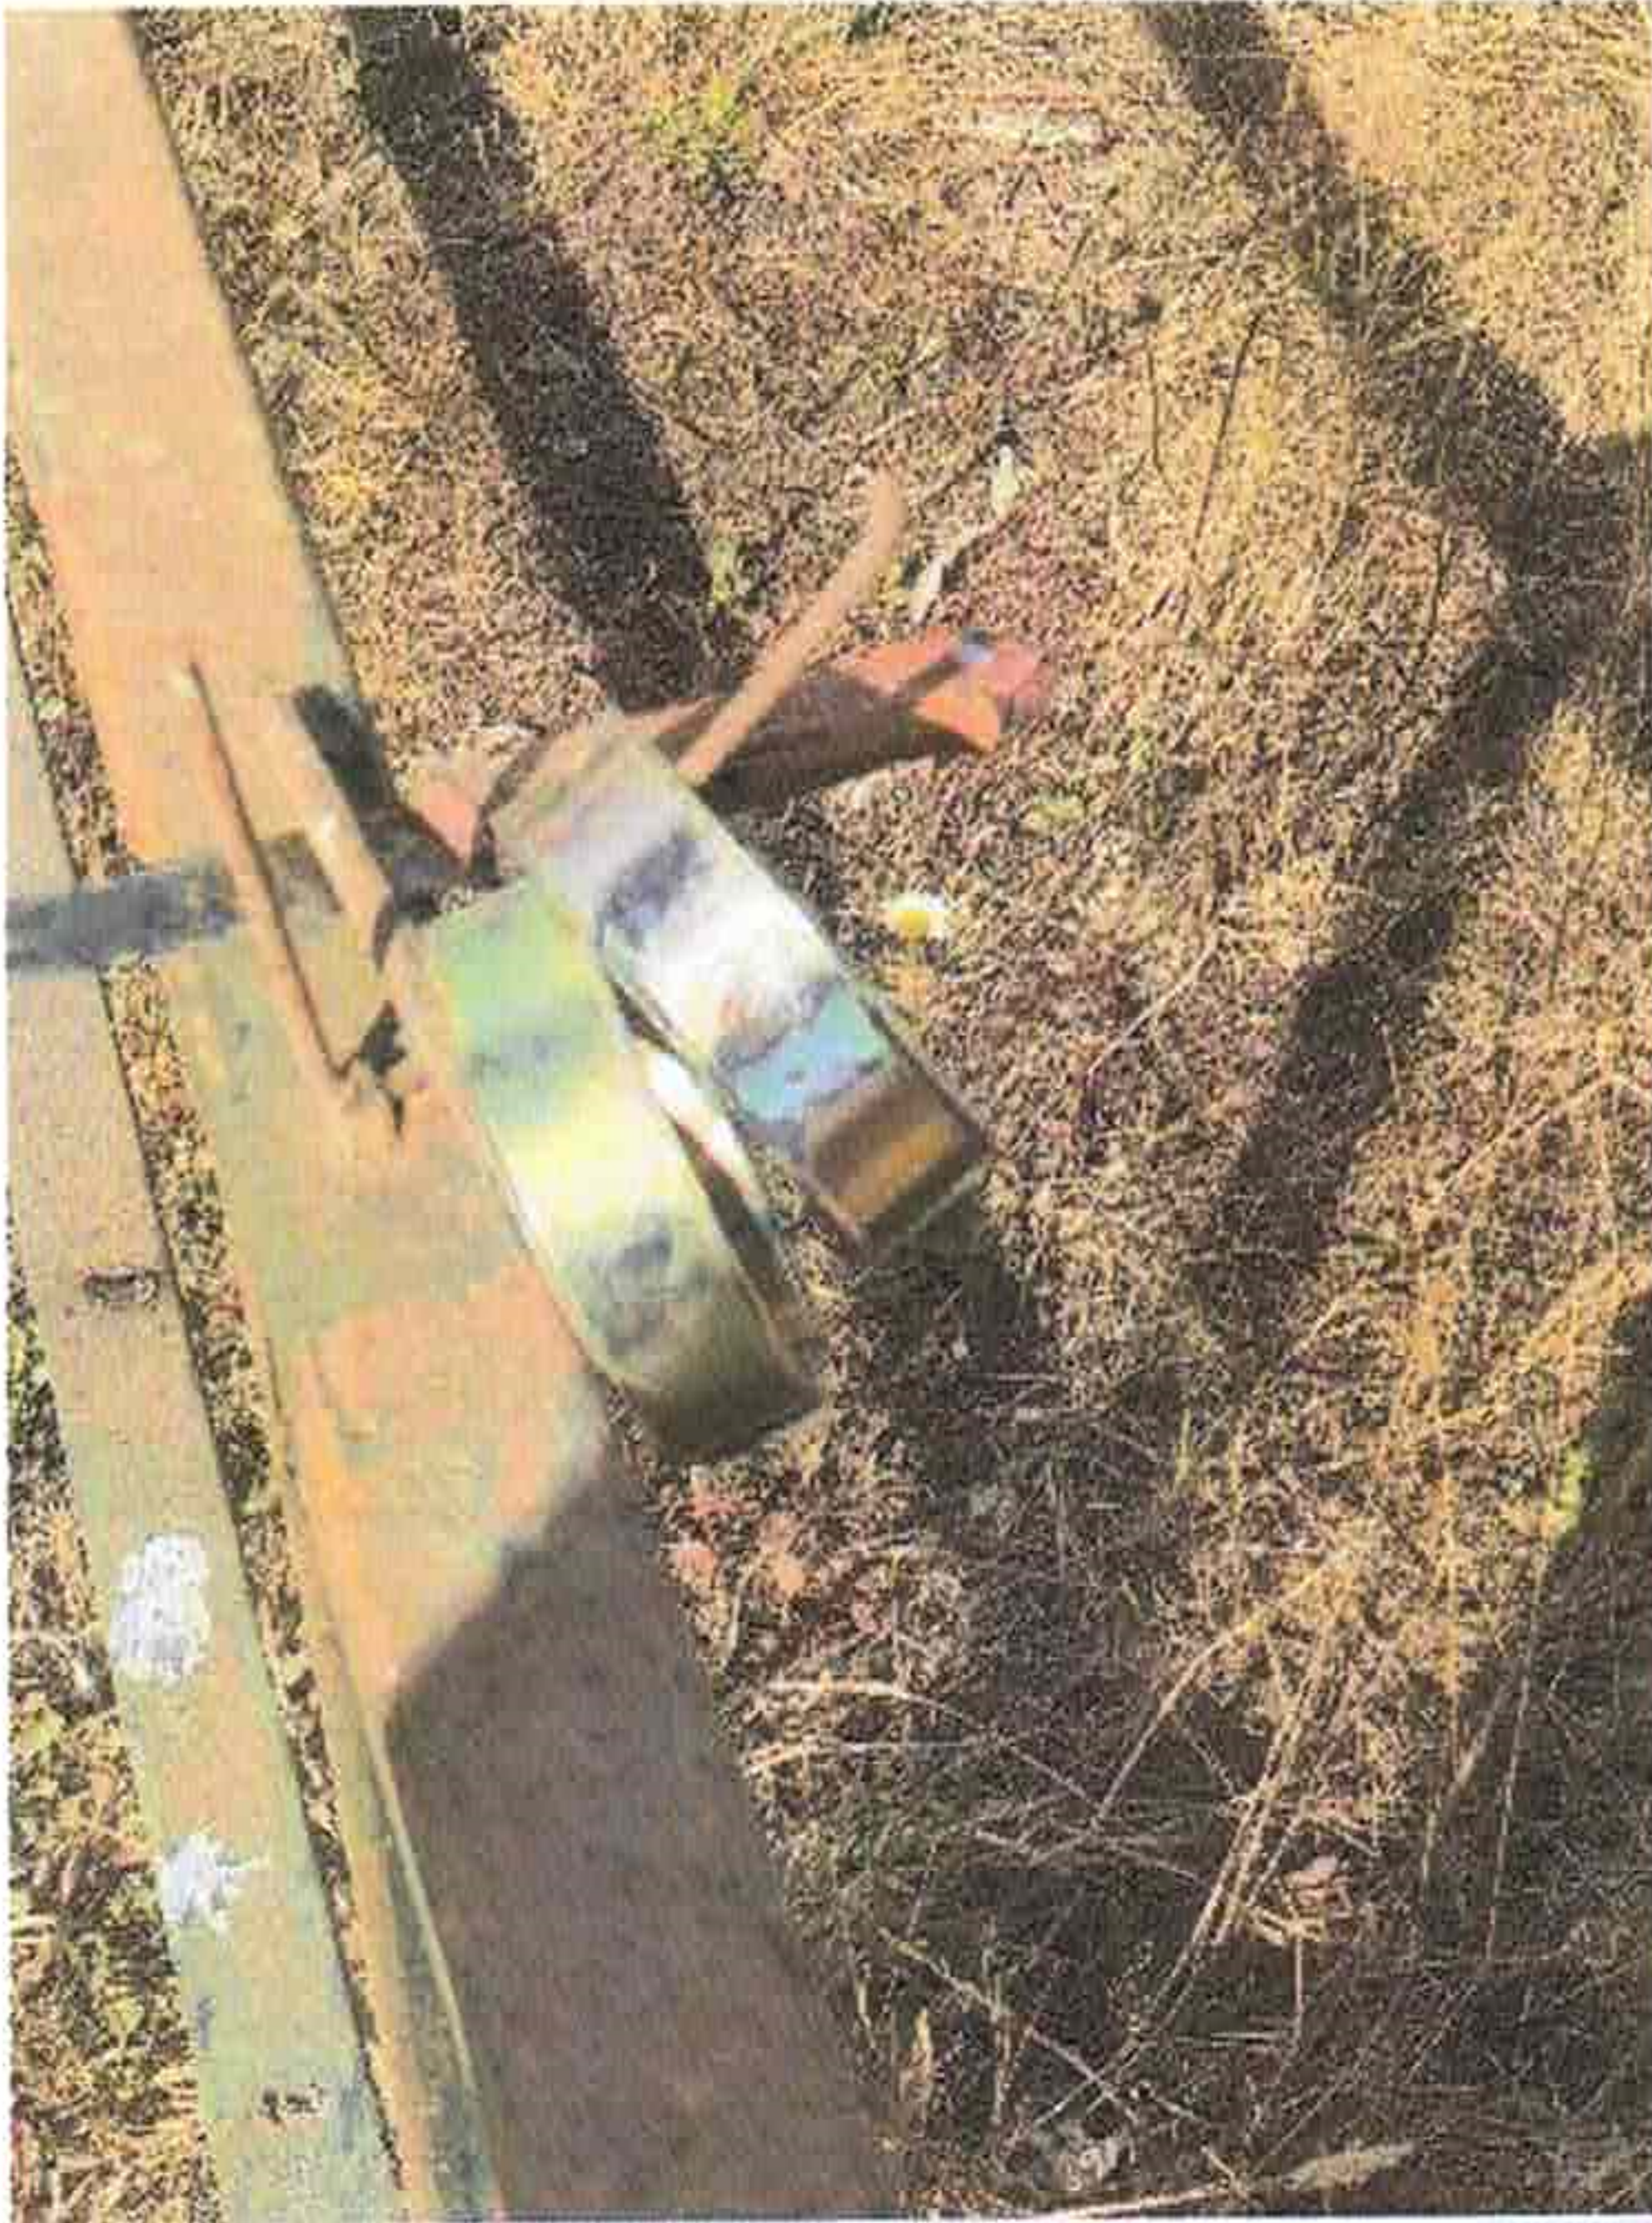
| <b>Descripción Medio de Prueba</b><br>Cámara con restos de agua, pese a no haber acontecido episodios de lluvia cercanos a la fecha de inspección. (Primera Inspección) | | <b>Descripción Medio de Prueba:</b><br>Abrazaderas para unir mangueras. (Primera Inspección) | |

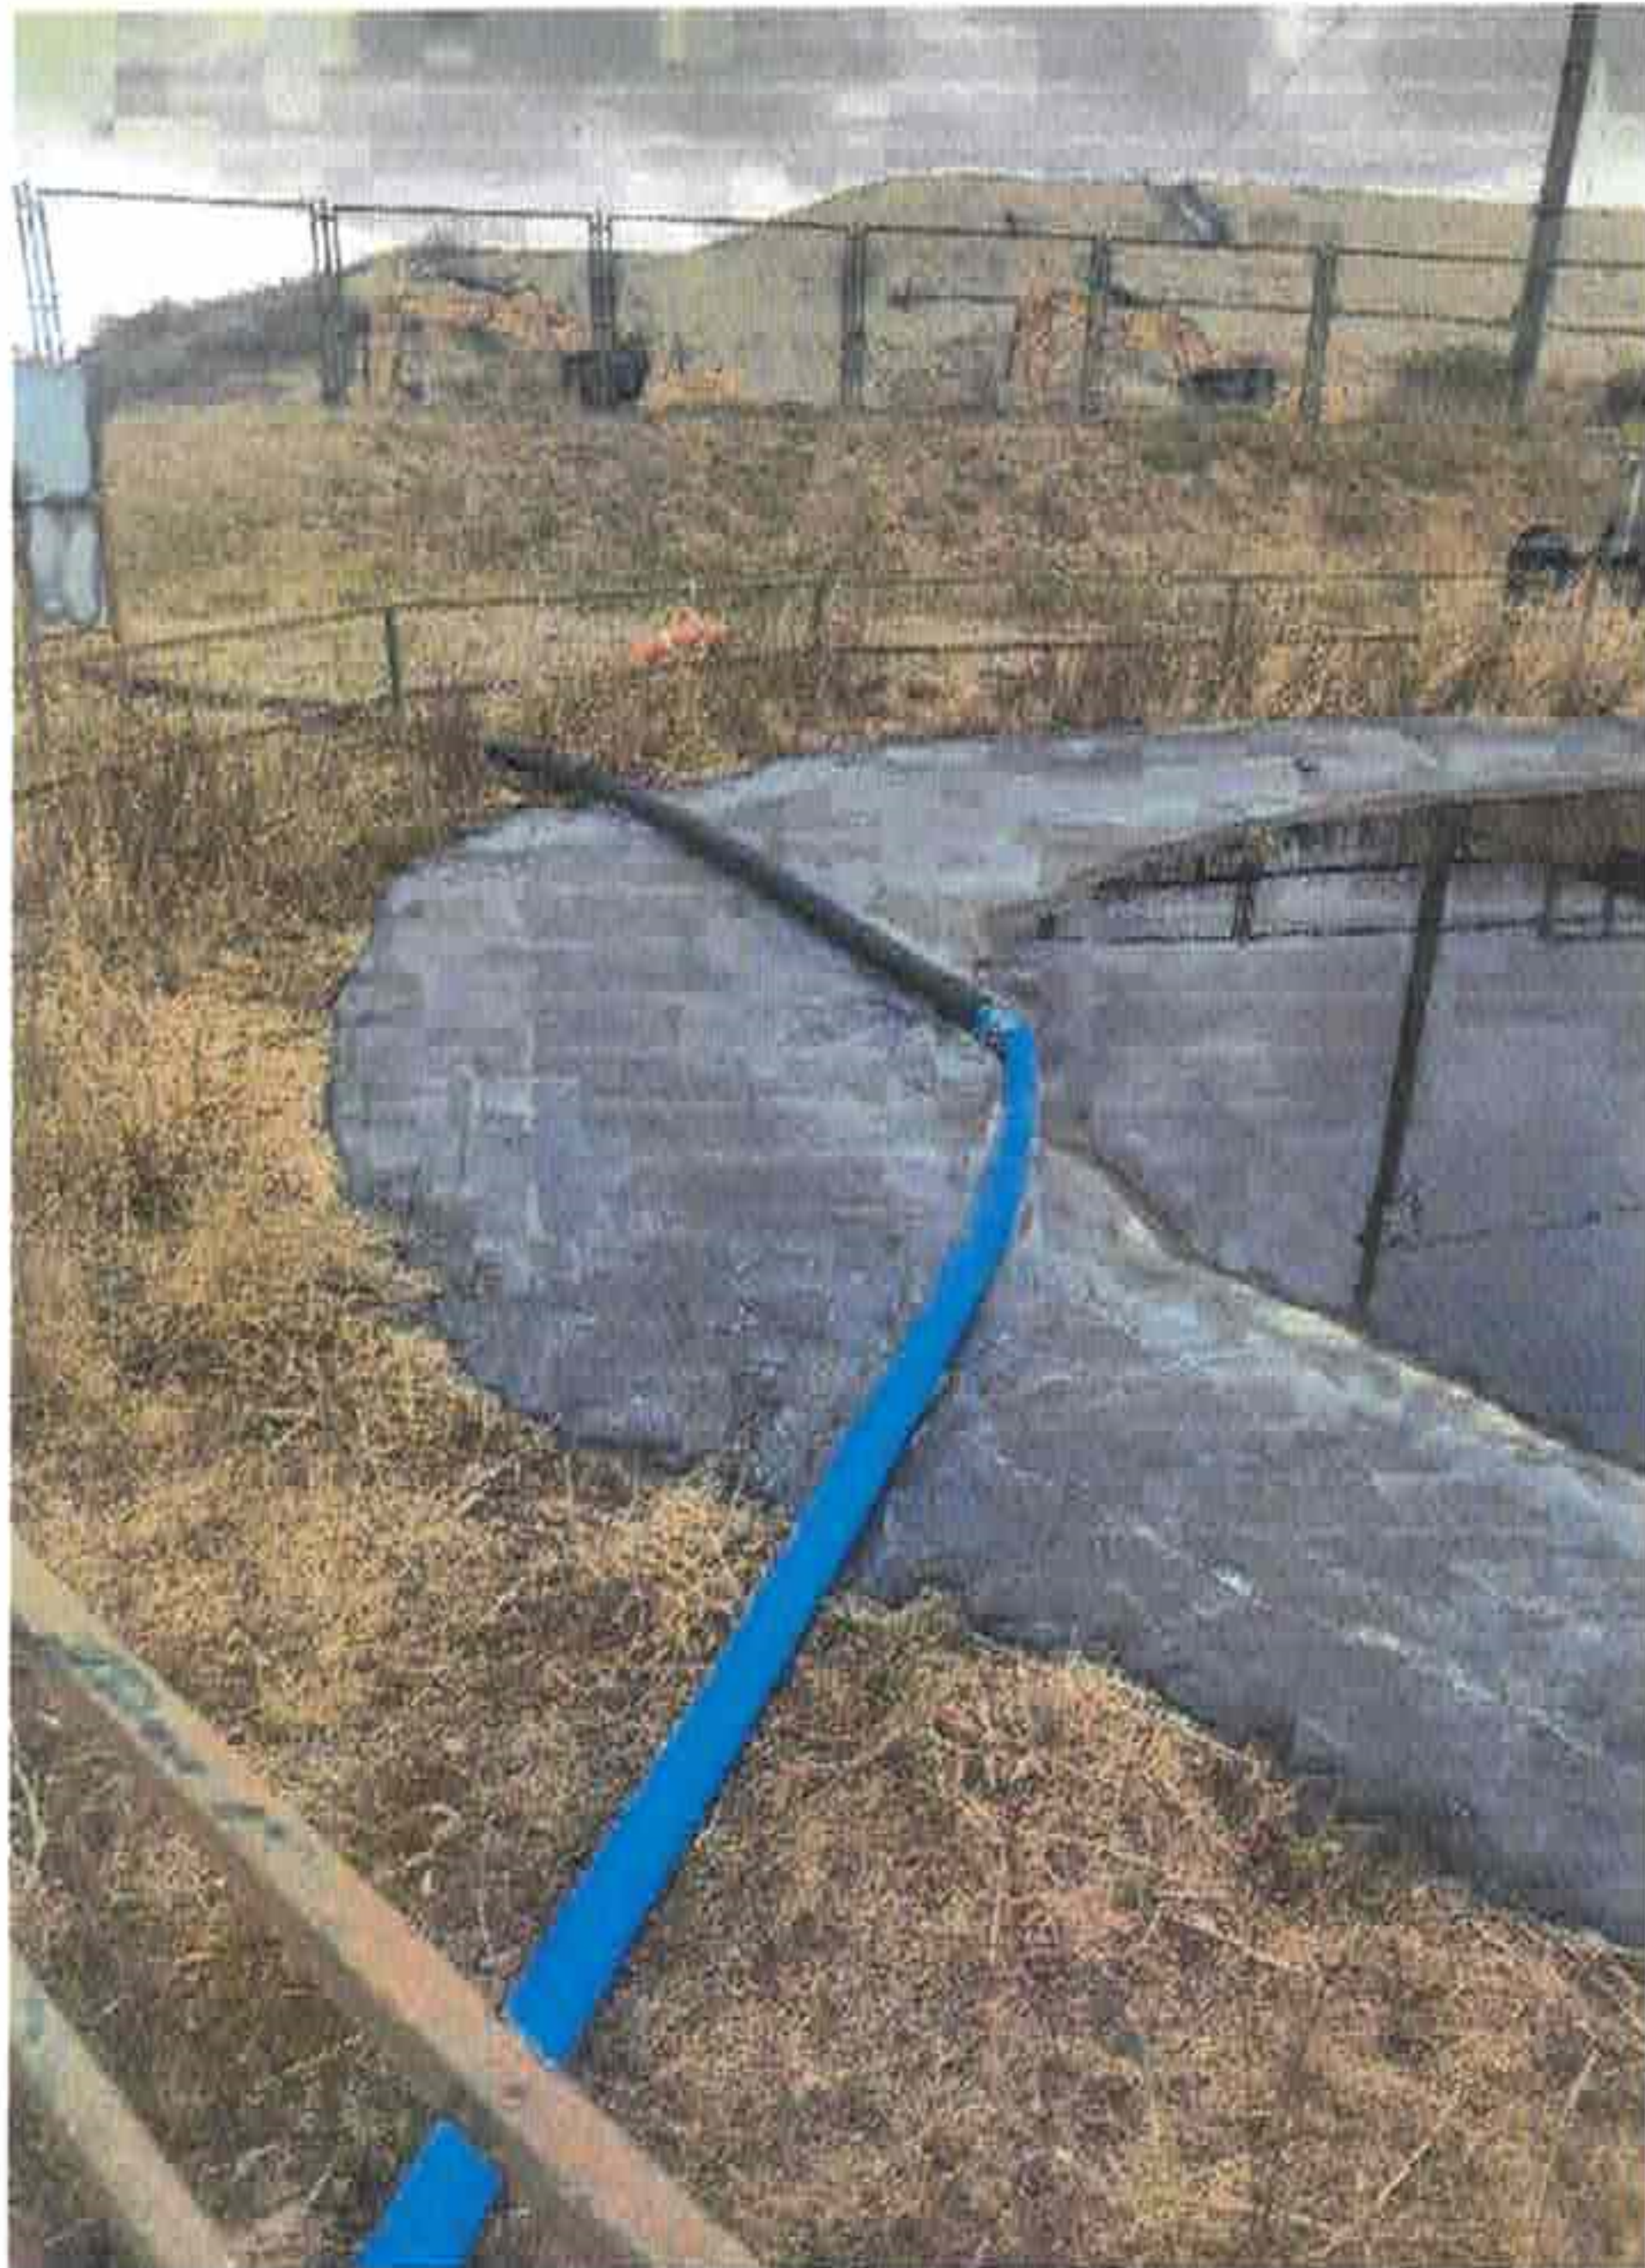
| <b>Descripción Medio de Prueba</b><br>Artilugio de conexión no consistente con el uso. (Primera Inspección) | | <b>Descripción Medio de Prueba</b><br>Tubería HDPE conectada a manguera de 75mm, que evacua en cámara de aguas lluvias que da a Estero Sin Nombre. (Segunda Inspección) | |

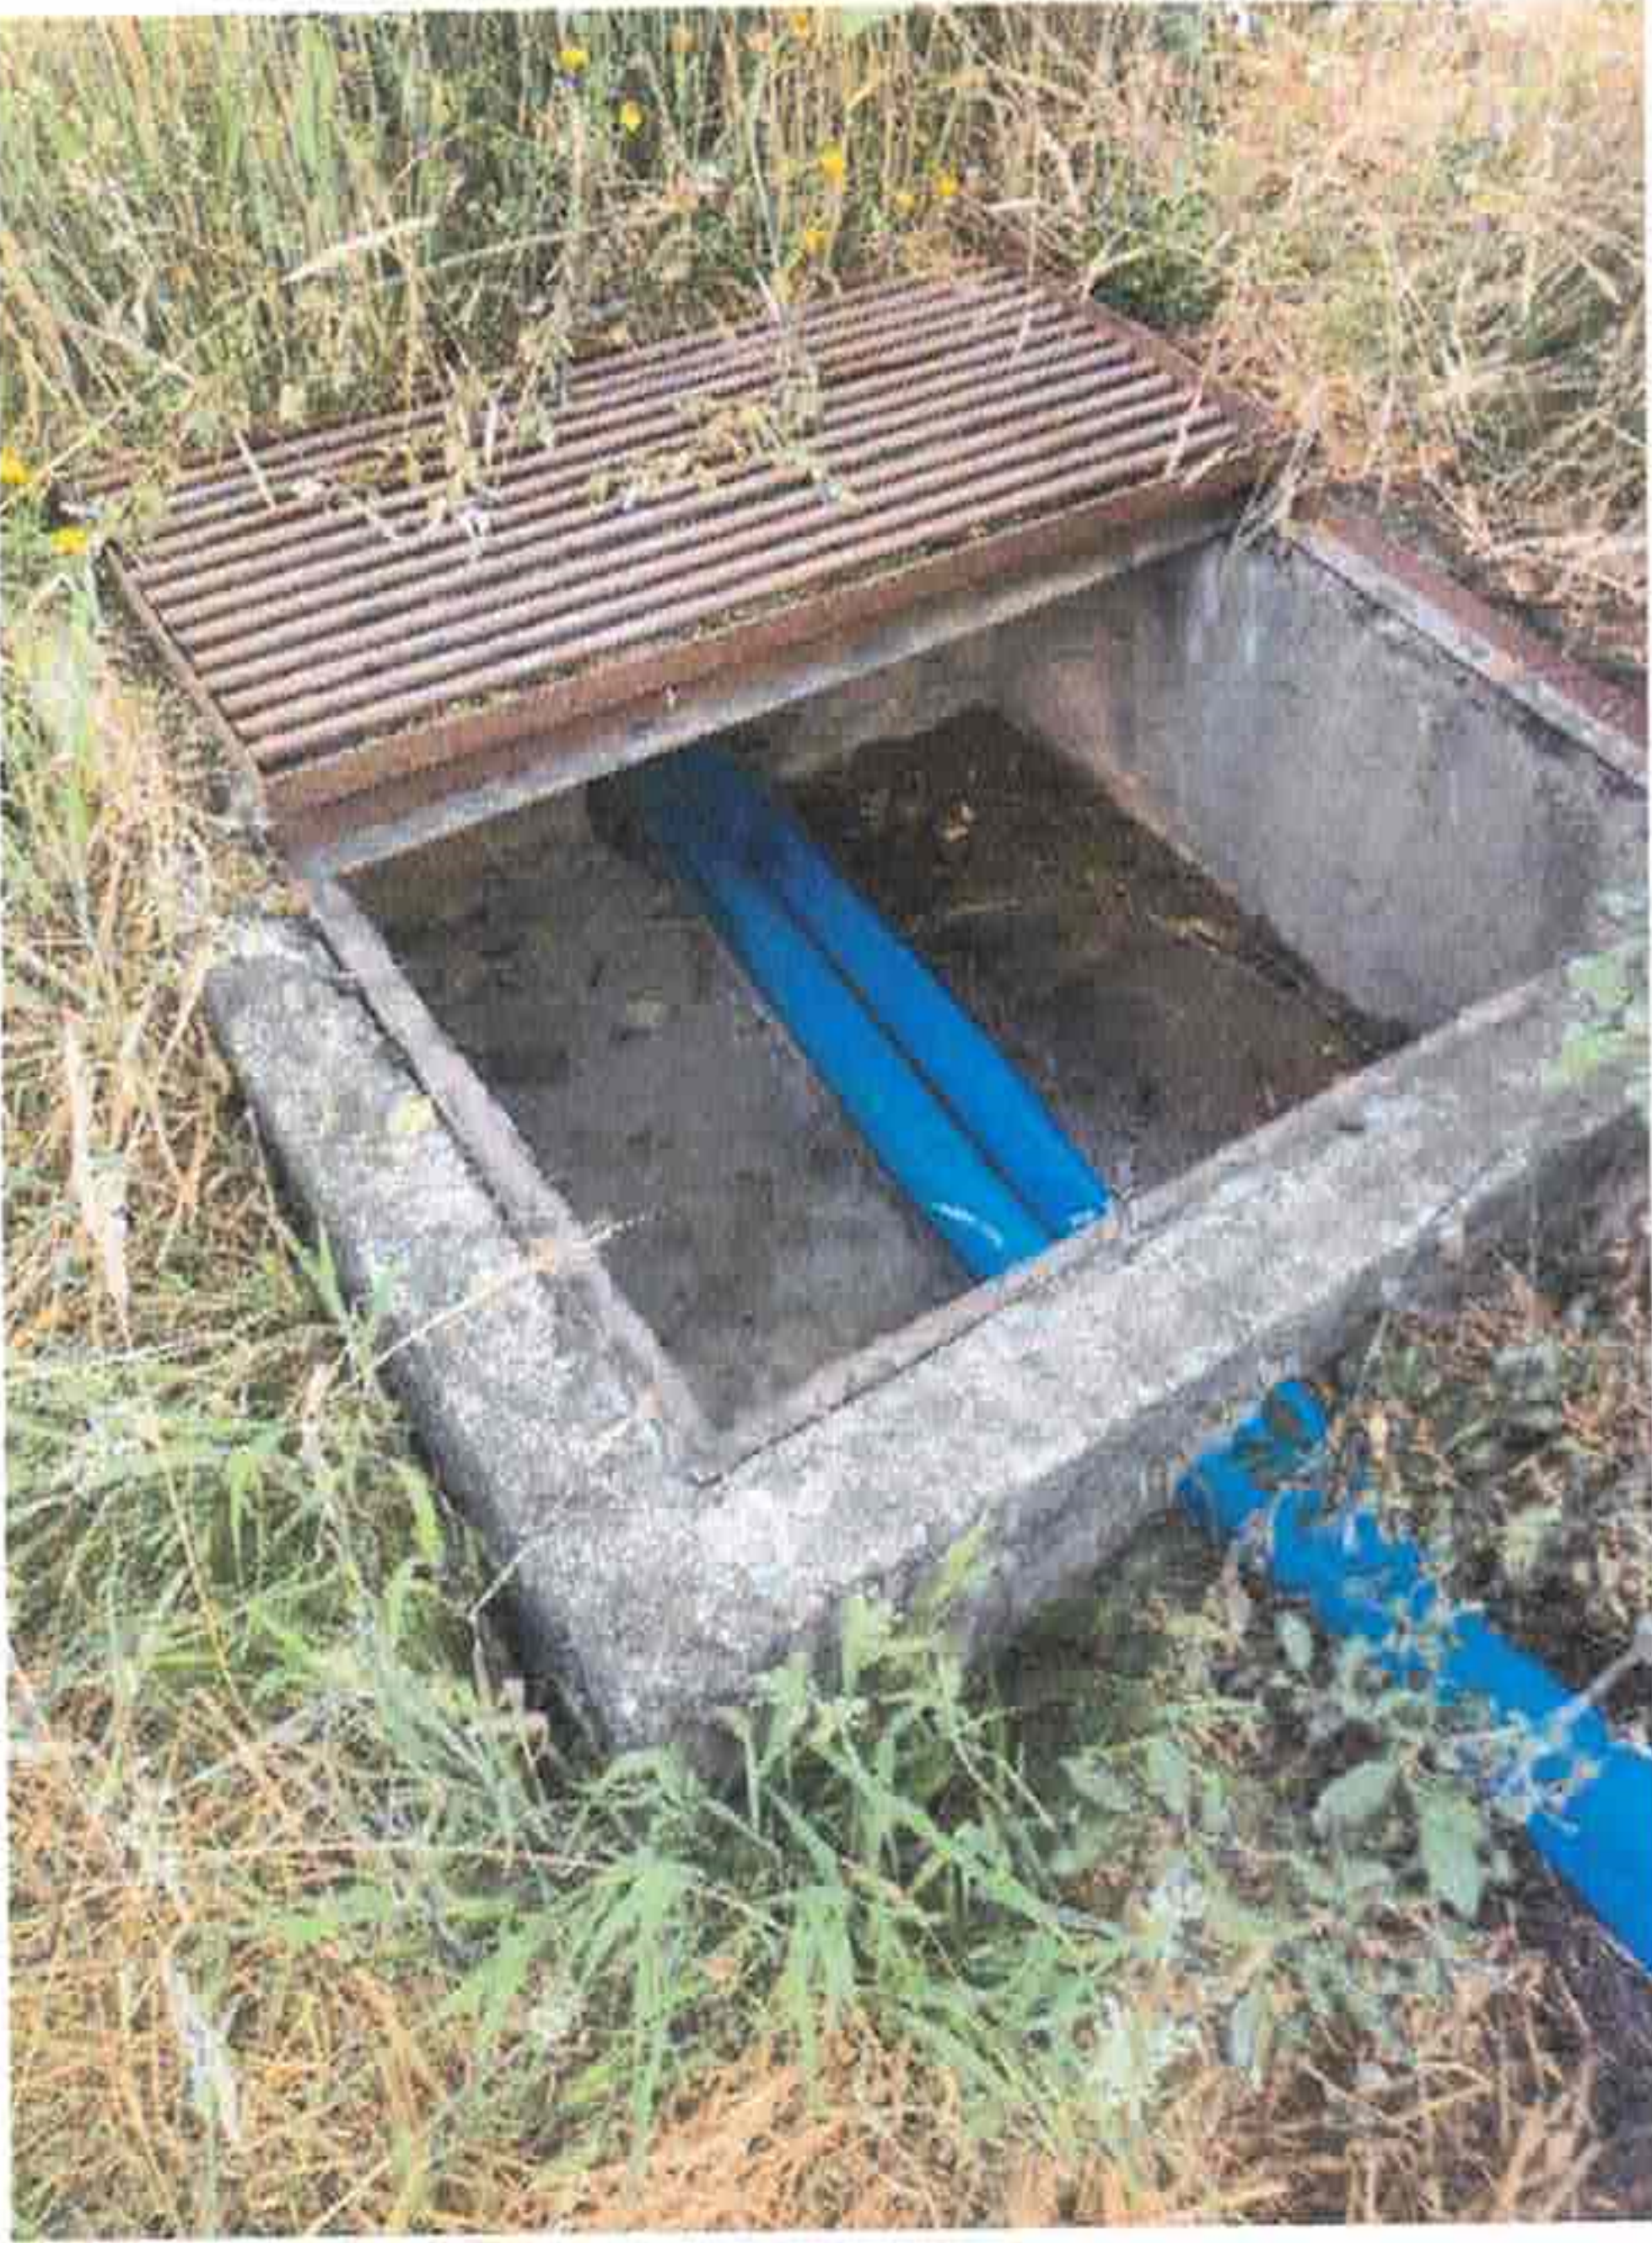
| <b>Descripción Medio de Prueba</b><br>Cámara de aguas lluvias donde se descargan los dos artilugios de bombeo. (Segunda Inspección) | | <b>Descripción Medio de Prueba</b><br>Bomba de alto caudal sumergida en piscina de ecualización de lixiviados. (Segunda Inspección) | |

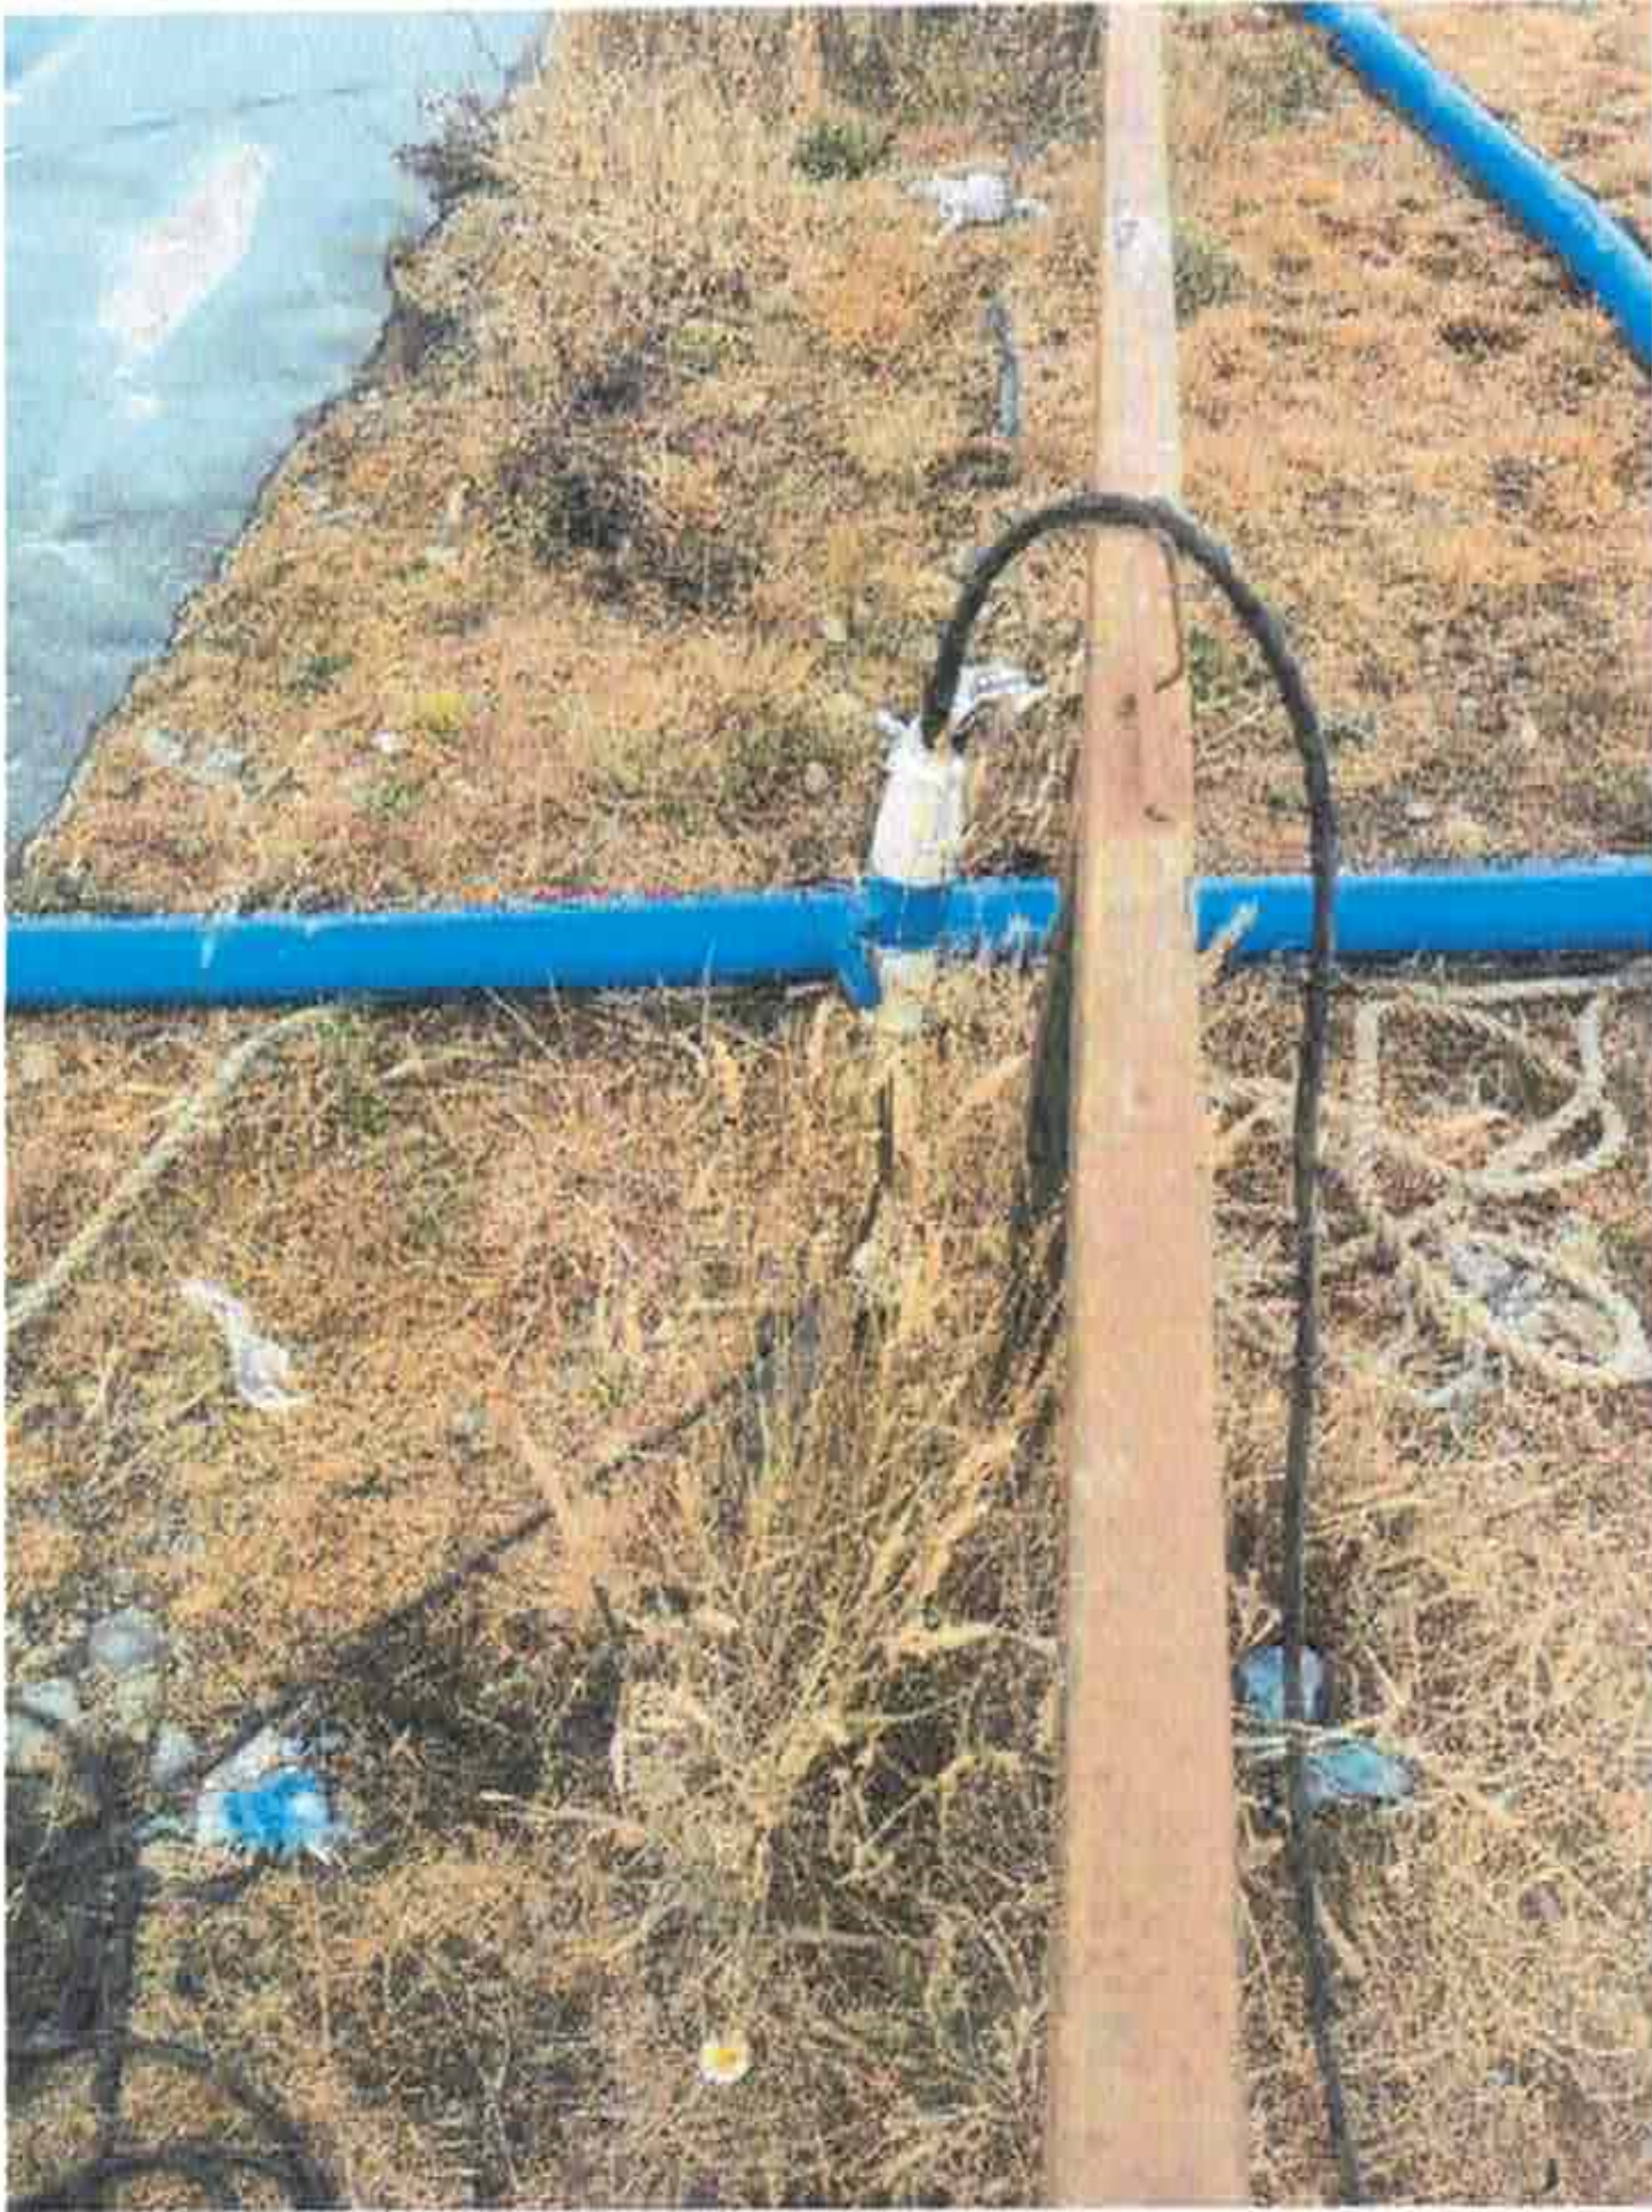
| <b>Descripción Medio de Prueba</b><br>Conexión eléctrica para bomba. (Segunda Inspección) | | <b>Descripción Medio de Prueba:</b><br>Estero Sin Nombre con liquido lixiviado, se hace presente que se seca en verano ante la ausencia de lluvia. (Segunda Inspección) | |
