**MAT.:** Reporta descarga ilícita del Operador del Relleno Sanitario La Laja en los términos que indica.

INFORME DE FISCALIZACIÓN

INSPECCIÓN TÉCNICA DE CONTRATO

RELLENO SANITARIO PROVINCIAL LLANQUIHUE

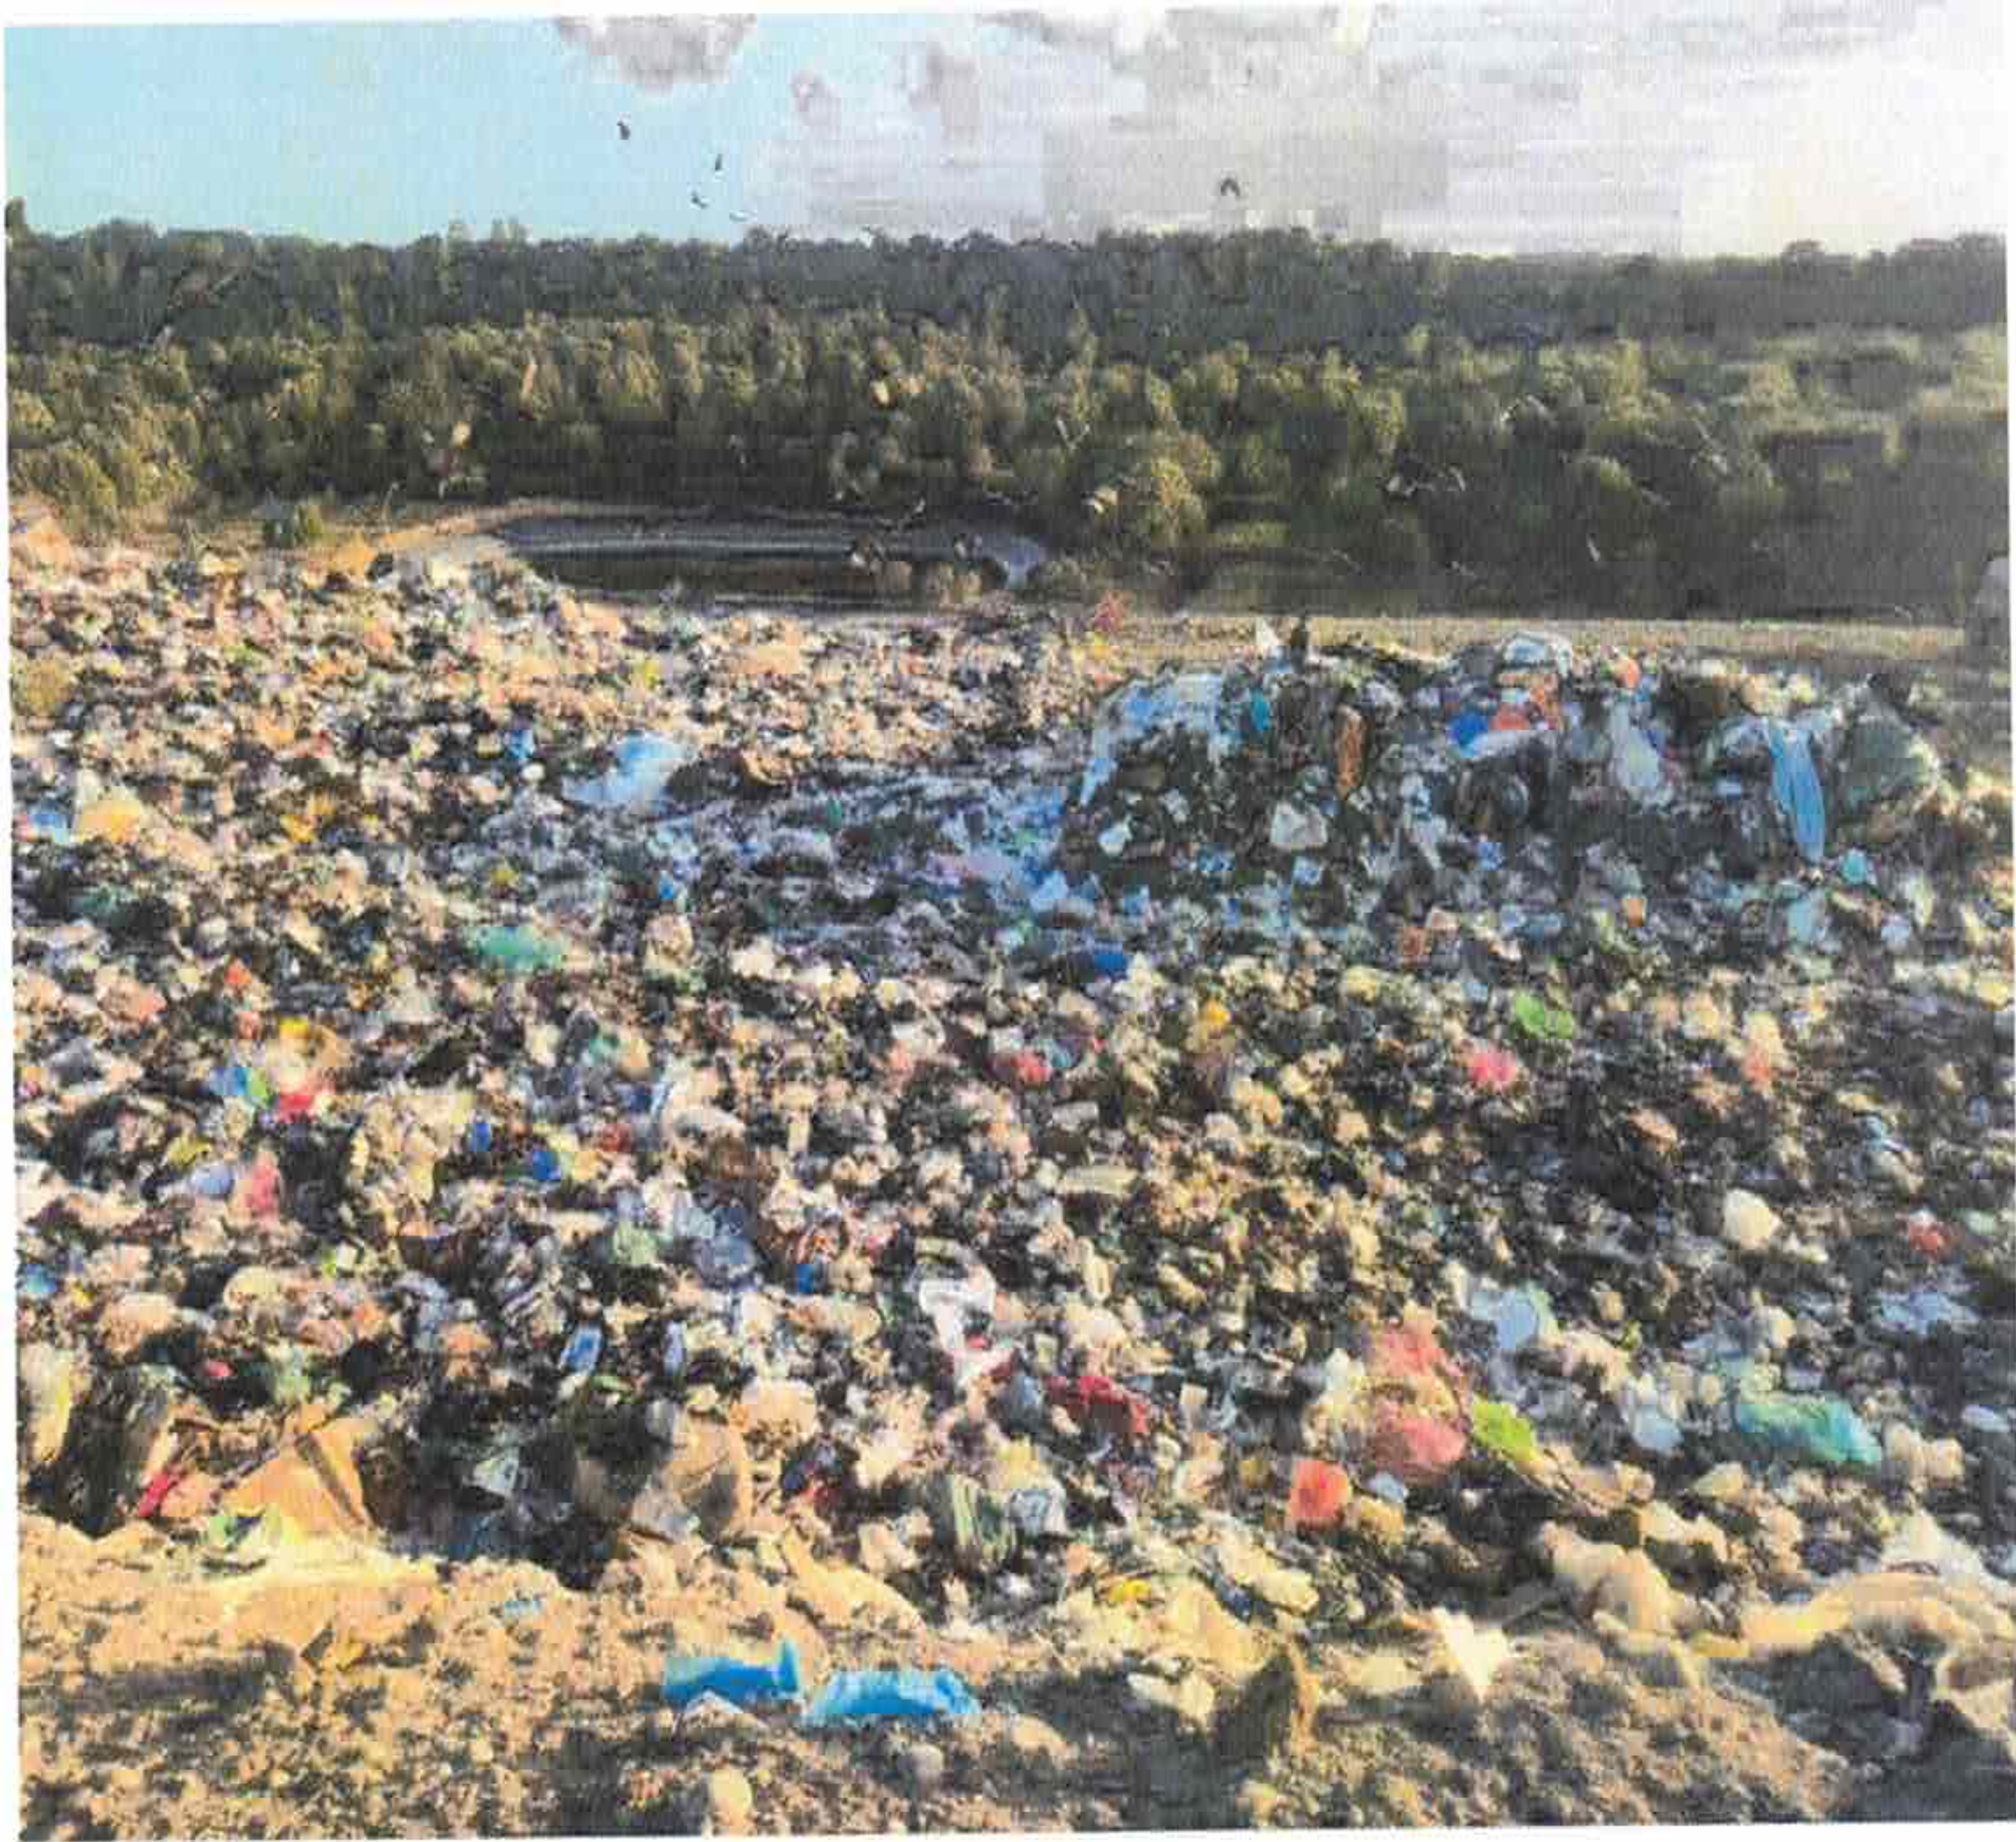
| Fotografía 1 | Fecha: 02/02/2024 |

| <b>Hechos constatados:</b><br>El frente de trabajo se encontraba sin cobertura al término de la jornada, en horario donde ya no se estaba recibiendo más residuos | |
| <b>Descripción Medio de Prueba</b><br>Frente de trabajo descubierto al término de jornada. (Segunda Inspección) | |

| Hechos Constados | Conclusión | Medida |
|---|---|---|
| 2) Operador mantenía frente de trabajo descubierto fuera de la jornada de recepción | El operador incumple su obligación de dar cobertura a los residuos con el material apropiado | 1) Se cursa multa de 10 UTM<br>2) Se dejan instrucciones en la bitácora |

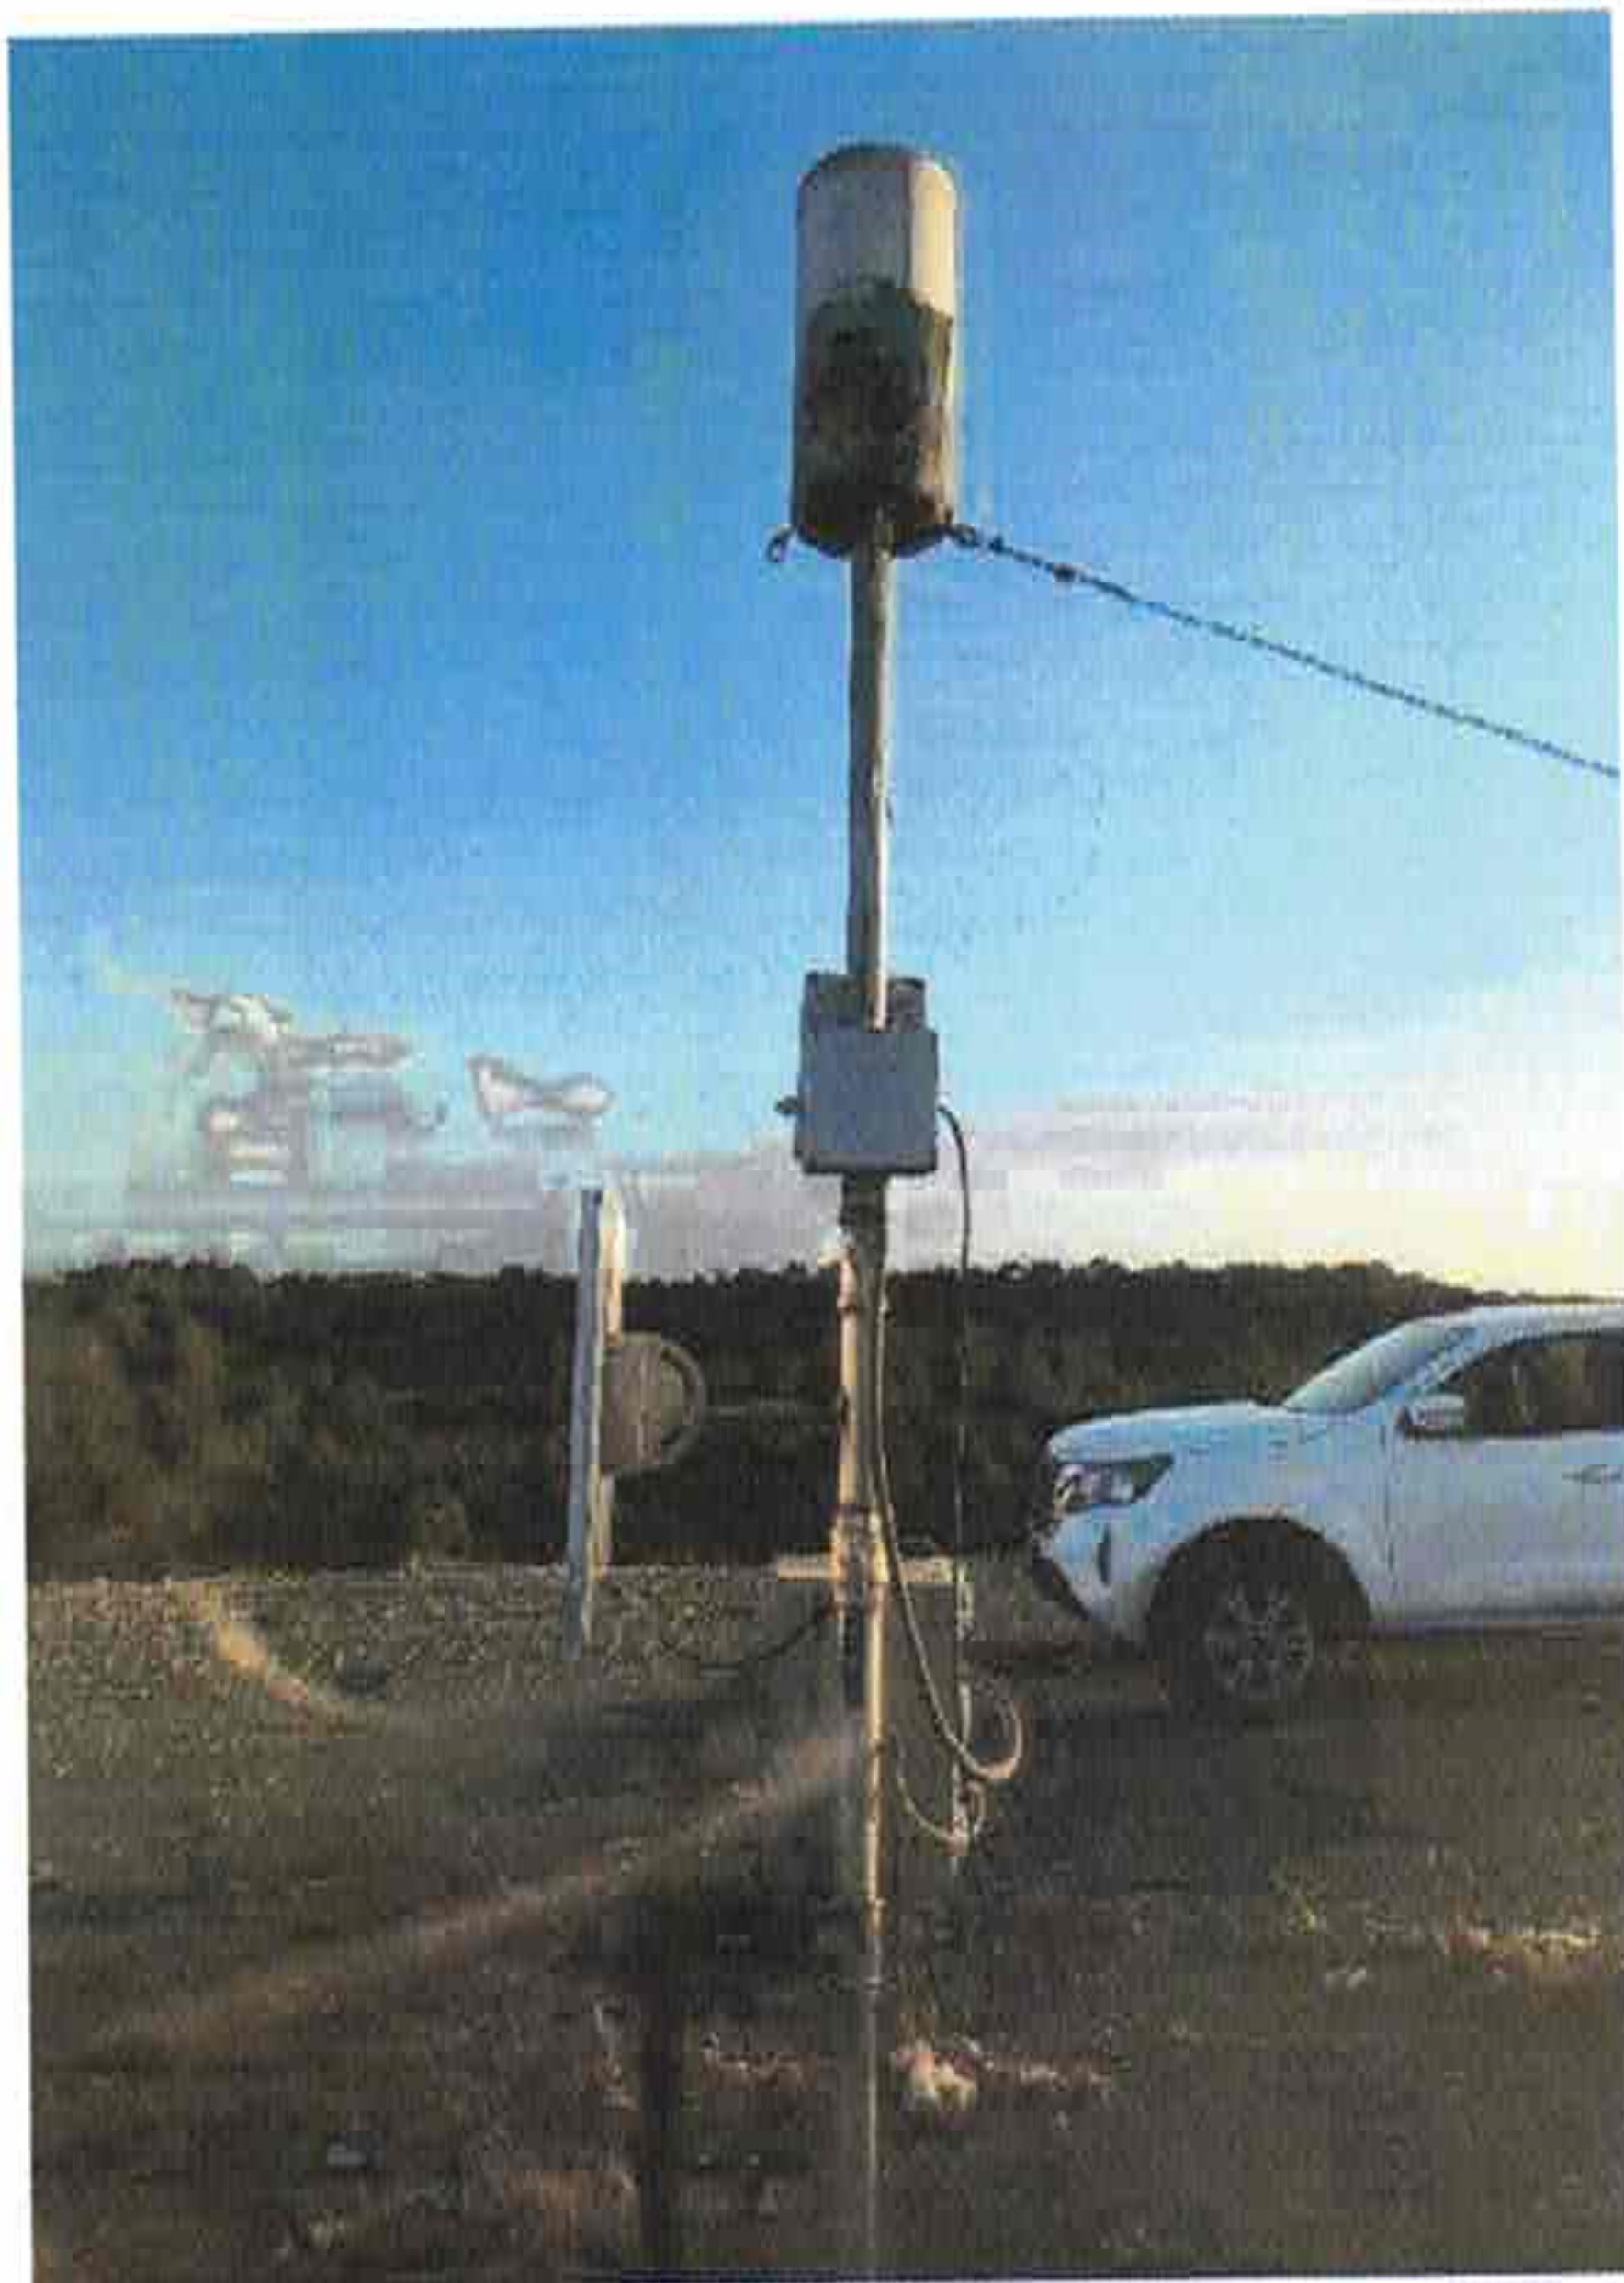
| <b>Hechos constatados:</b><br>La antorcha se encontraba apagada pese a no haber causas para ello. | | | |
| <b>Descripción Medio de Prueba</b><br>Válvula abierta de la antorcha apagada.<br>(Segunda Inspección) | | <b>Descripción Medio de Prueba</b><br>Antorcha utiliza para quemar el biogás, apagada. (Segunda Inspección) | |

| Hechos Constados | Conclusión | Medida |
|---|---|---|
| 3) Operador tenía la antorcha apagada sin justificación | El operador incumple su obligación de dar tratamiento al biogás generado de la descomposición de los residuos almacenados | 1) Se cursa multa de 10 UTM<br>2) Se dejan instrucciones en la bitácora. |
