En lo principal, reposición; **en el primer otrosí**, se tenga presente; y, **en el segundo otrosí**, acompaña documentos.

**SUPERINTENDENCIA DEL MEDIO AMBIENTE
FISCAL INSTRUCTORA DOÑA ISIDORA INFANTE LARA**

José Domingo Ilharreborde Castro, abogado, en representación de **Inversiones y Rentas Los Andes S.A.**, en autos sobre proceso administrativo sancionatorio expediente Rol D-073-2015, a la Fiscal Instructora Isidora Infante Lara, respetuosamente digo:

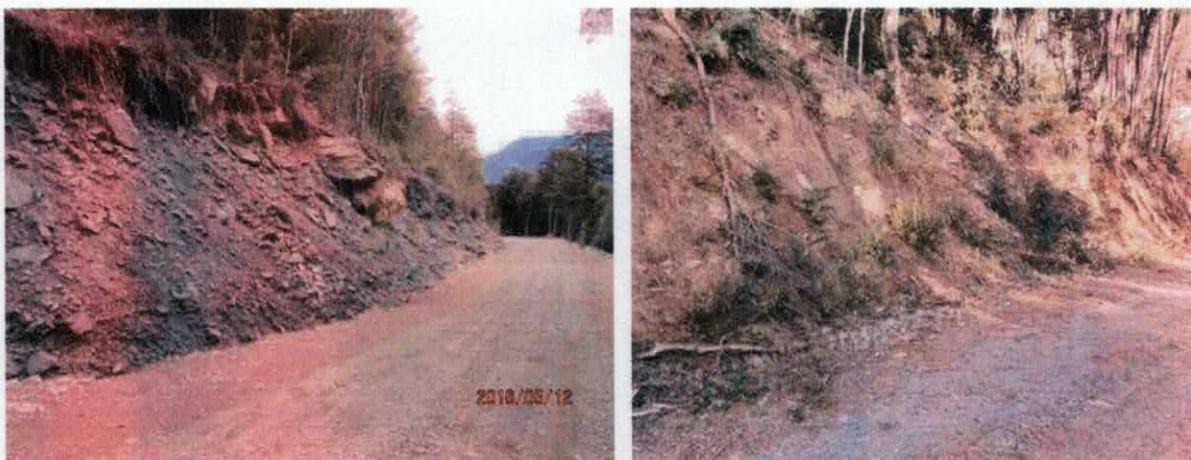
En primer lugar, se ejecutaron labores de hidrosiembra en el Km 7 abarcando una superficie total de 0,2 hectáreas, lo que se puede apreciar en la Foto 1. Estas labores, fueron realizadas en el mes de mayo del año 2016.

Foto 1. Labores de Hidrosiembra en el km 7. Registro fotográfico de la implementación de la obra en mayo de 2016 y estado de la obra a julio de 2018.

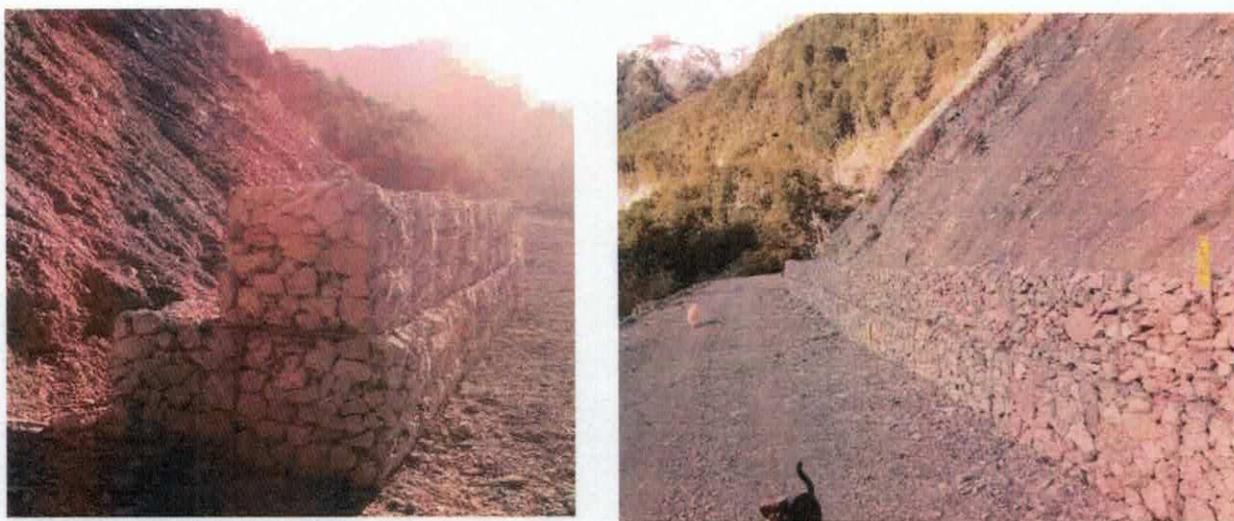
Luego, en el tramo comprendido entre el Km 7,4 al 7,6 se realizó la construcción de 200 metros de gaviones en mayo del año 2017, lo que se puede apreciar en la Foto 2.

Foto 2. Instalación de gaviones en el tramo km 7,4 al 7,6. Registro fotográfico de la implementación de la obra en mayo de 2017 y estado de la obra a julio de 2018.

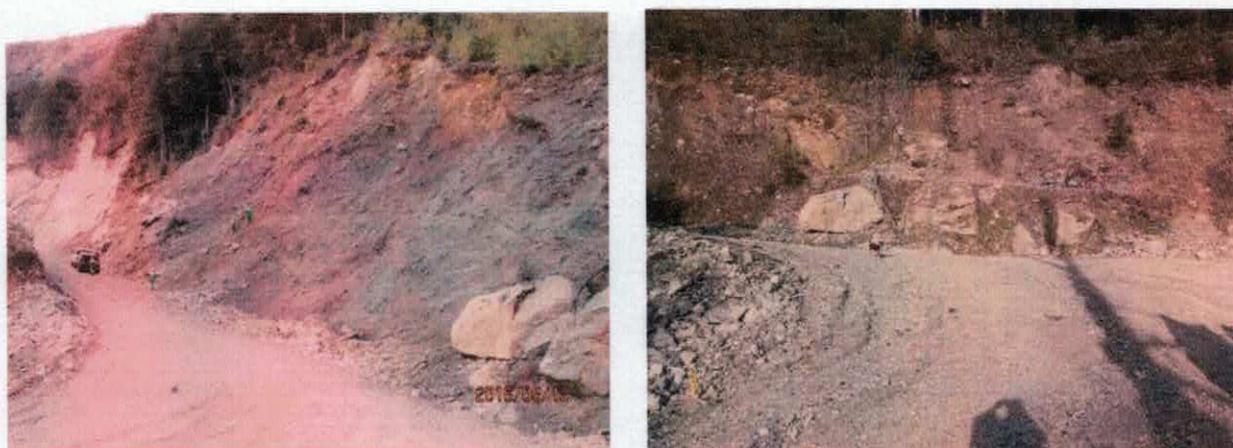
En el km 7,8 también se aplicó la técnica de Hidrosiembra en aquellos sectores que lo requerían, en una extensión total de 0,25 hectáreas. Este trabajo se realizó en mayo de 2016.

Foto 3. Labores de Hidrosiembra en el km 7,8. Registro fotográfico de la implementación de la obra en mayo de 2016 y estado de la obra a julio de 2018.

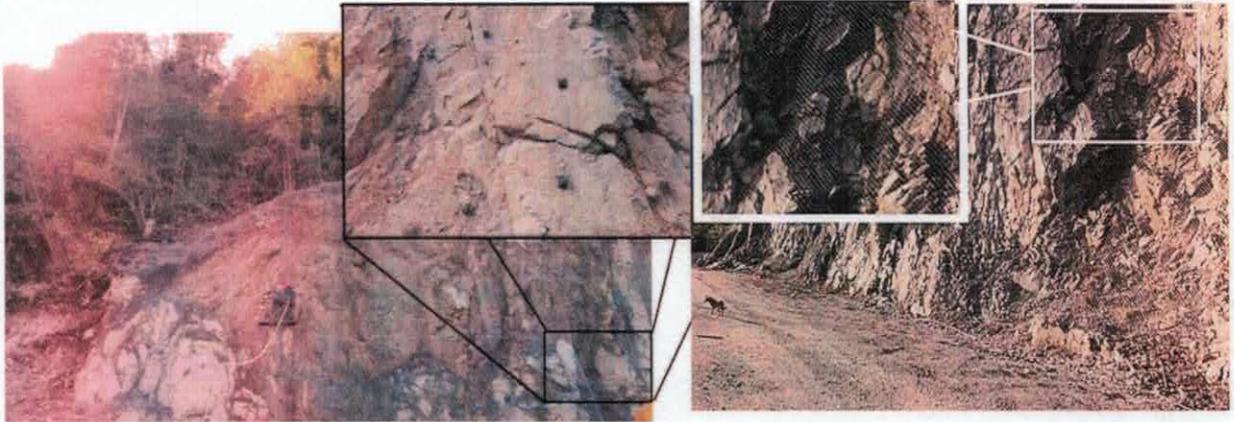
Por otro lado, en el km 11,1 se ha realizado la instalación de una malla metálica de contención. Esta obra se implementó en marzo del 2017, lo que se puede apreciar en la Foto 4.

Foto 4. Instalación de malla de fibra metálica galvanizada en el Km 11,1. Registro fotográfico de la implementación de la obra en marzo de 2017 y estado de la obra a julio de 2018.

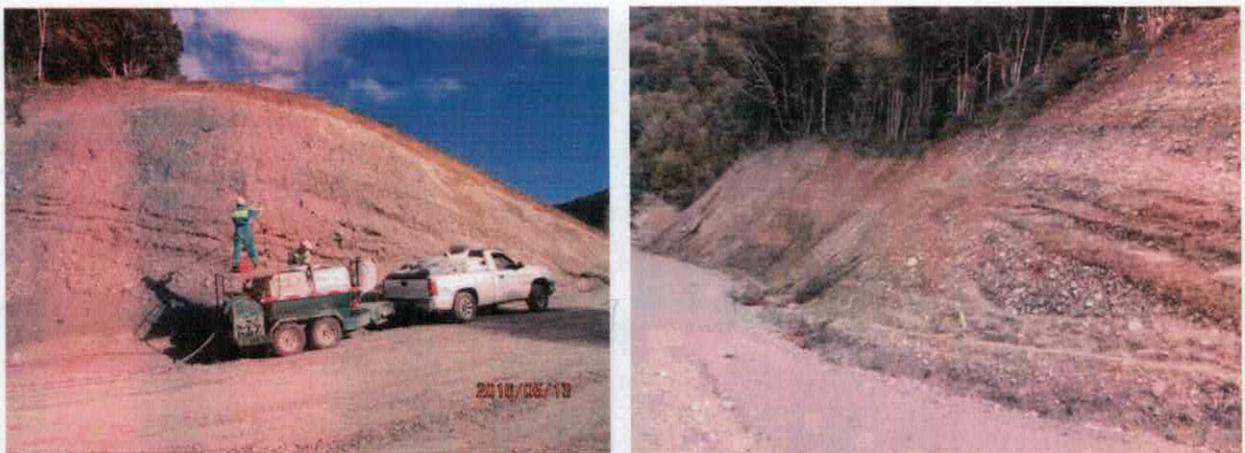
En mayo de 2016 se aplicó la técnica de Hidrosiembra en el tramo que va desde el km 13 hasta el 14, abarcando una extensión de 0,65 hectáreas. Esto se aprecia en la Foto 5.

Foto 5. Aplicación de Hidrosiembra en el tramo km 13 al 14. Registro fotográfico de la implementación de la obra en mayo de 2016 y estado de la obra a julio de 2018.

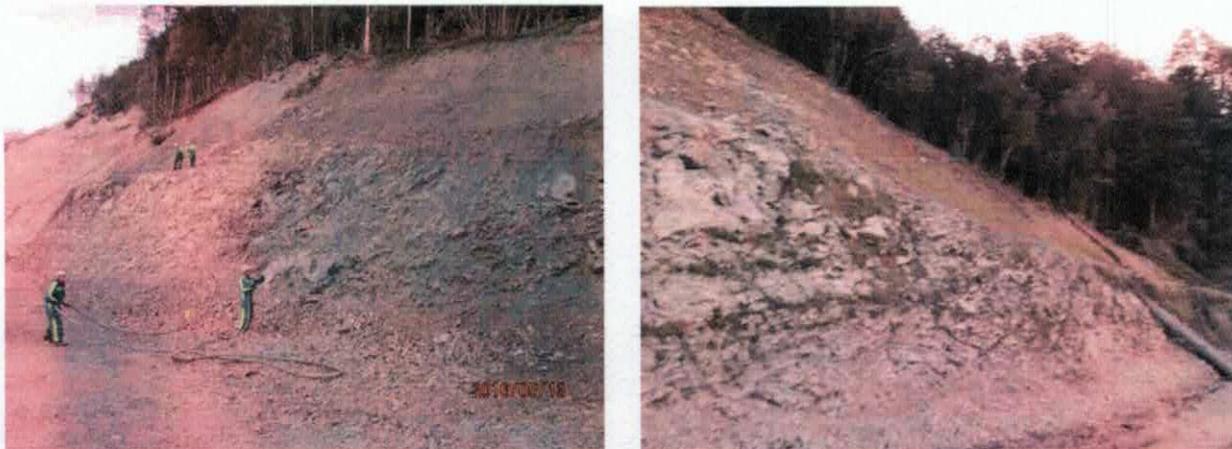
Específicamente en el km 13,3 se aplicó la técnica de Hidrosiembra en una extensión de 0,5 hectáreas en el mes de mayo de 2016.

Foto 6. Aplicación de Hidrosiembra en el km 13,3. Registro fotográfico de la implementación de la obra en mayo de 2016 y estado de la obra a julio de 2018.

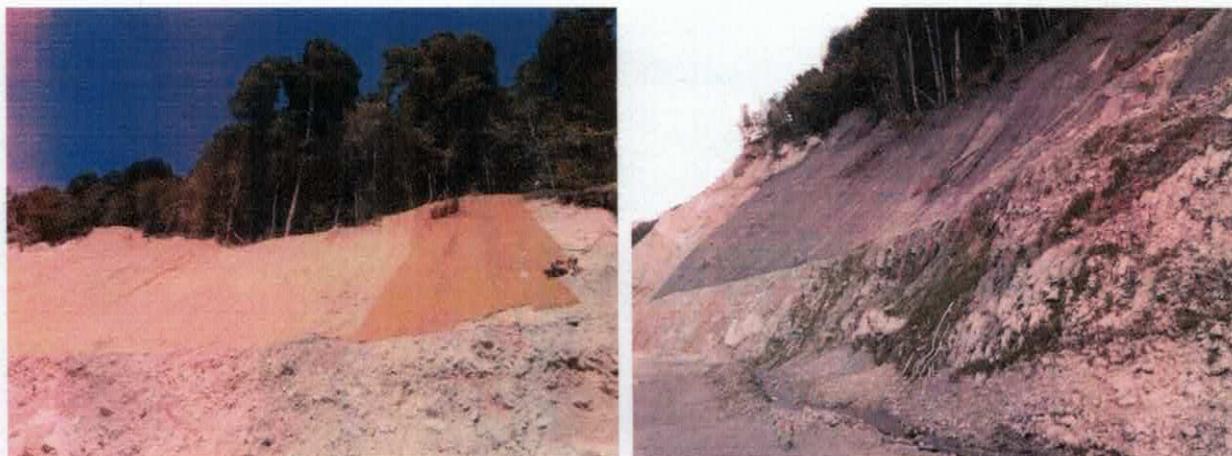
En el km 13,5 se instaló una malla de fibra de coco de una superficie total de 10.000 m² en el mes de marzo de 2017. Ver Foto 7.

Foto 7. Instalación de malla de fibra de coco en el km 13,5. Registro fotográfico de la implementación de la obra en marzo de 2017 y estado de la obra a julio de 2018.

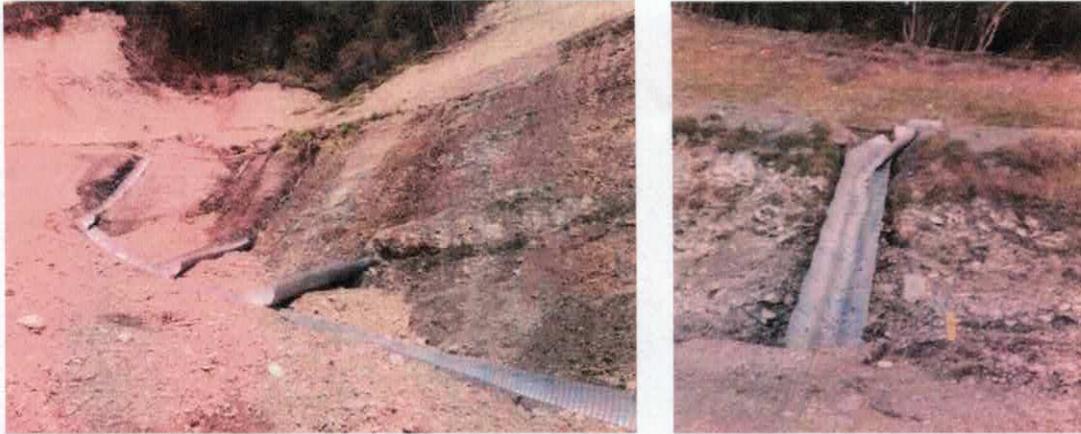
En mayo del 2017 se instalaron medias cañas de acero galvanizado para la intercepción de aguas lluvias, en el tramo que va desde el km 13,6 hasta el km 13,8; lo que se aprecia en la Foto 8.

Foto 8. Instalación de medias cañas de acero galvanizado en el km 13,6 al 13,8. Registro fotográfico de la implementación de la obra en mayo de 2017 y estado de la obra a julio de 2018.

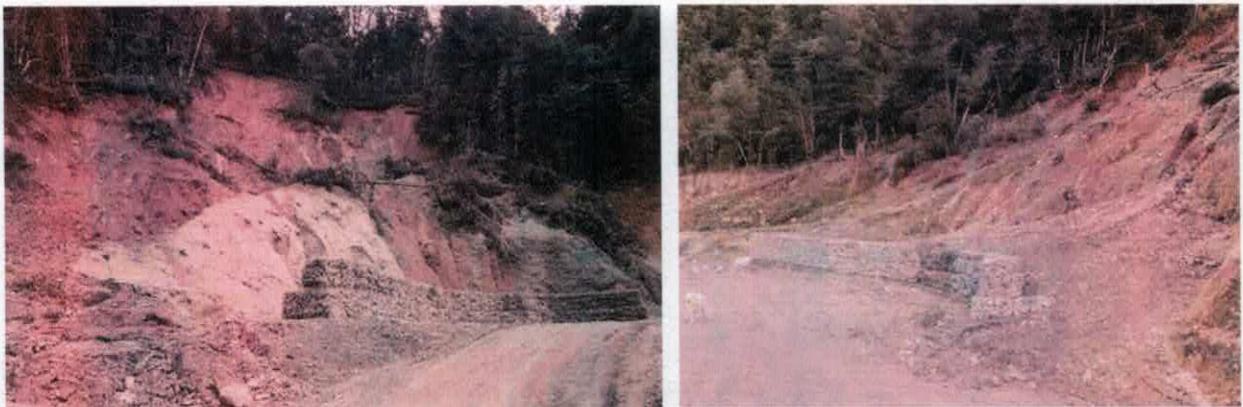
Respecto de la construcción e instalación de gaviones, en el tramo que va desde el km 13,625 hasta el km 13,660 se construyeron 35 metros lineales de gaviones en mayo del 2017.

Foto 9. Instalación de 35 metros de Gaviones en el km 13,625 al 13,660. Registro fotográfico de la implementación de la obra en mayo de 2017 y estado de la obra a julio de 2018.

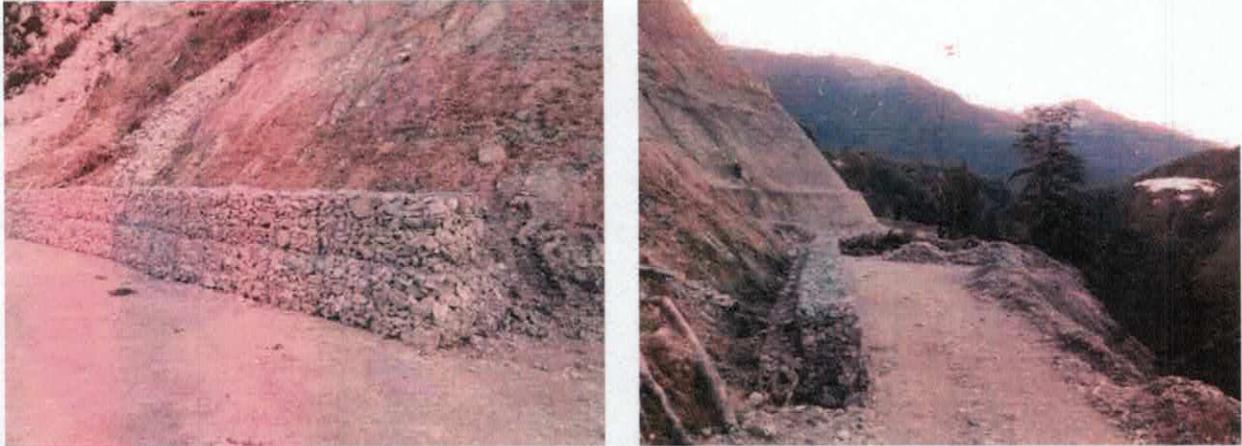
Por último, en el tramo que va desde el km 14,05 al 14,08 se construyeron 30 metros de gaviones en mayo del año 2017.

Foto 10. Instalación de 30 metros de Gaviones en el km 14,05-14,08. Registro fotográfico de la implementación de la obra en mayo de 2017 y estado de la obra a julio de 2018.

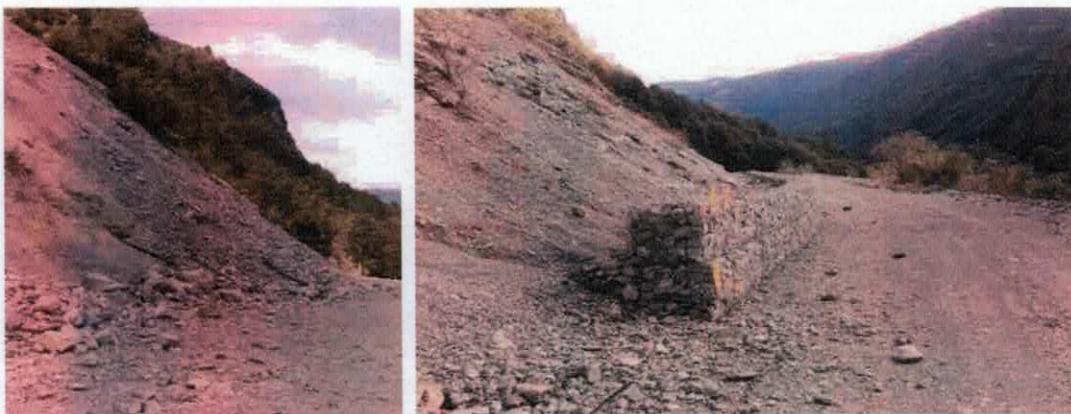
En el sector del km 7,6, Coordenadas UTM WGS84-Huso 19 Sur 254.047 E / 5.380.051 N, se presencié el deslizamiento de rocas pequeñas. Actualmente dichas rocas fueron removidas y se construyeron gaviones para dar estabilidad al talud.

Foto 11. Deslizamiento ocurrido en el sector del km 7,6. Foto del incidente y foto actual de la zona obtenida en julio de 2018.

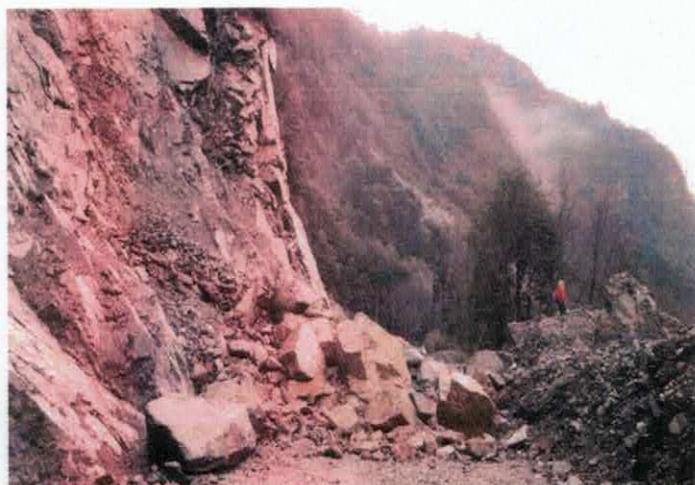
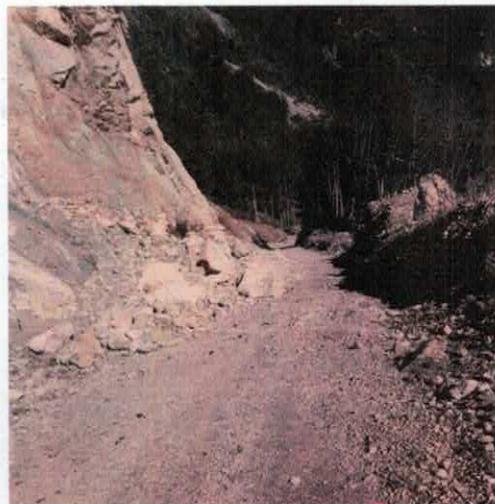
Otro evento de deslizamiento ocurrió en el sector del km 8,25, Coordenadas UTM WGS84-Huso 19 Sur 5.380.334 N / 254.407 E, en que se desprendió parte de una pared de roca producto de las intensas precipitaciones que afectaron la zona durante el mes de mayo del 2017.

Foto 12. Deslizamiento ocurrido en el sector del km 8,25. Foto del incidente y foto actual de la zona obtenida en julio de 2018.

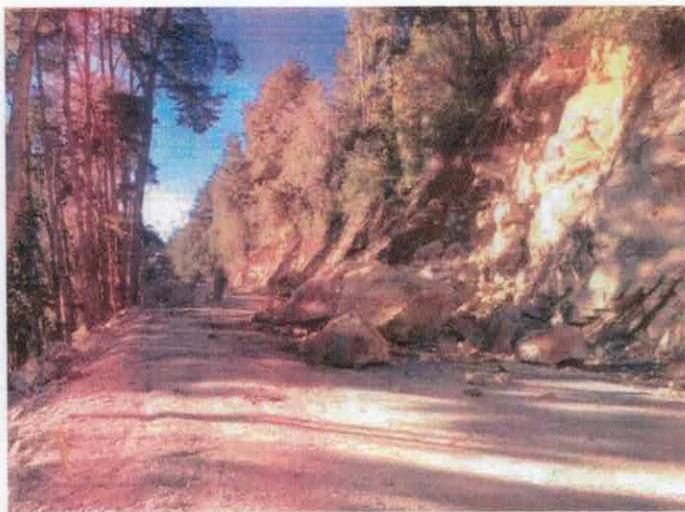
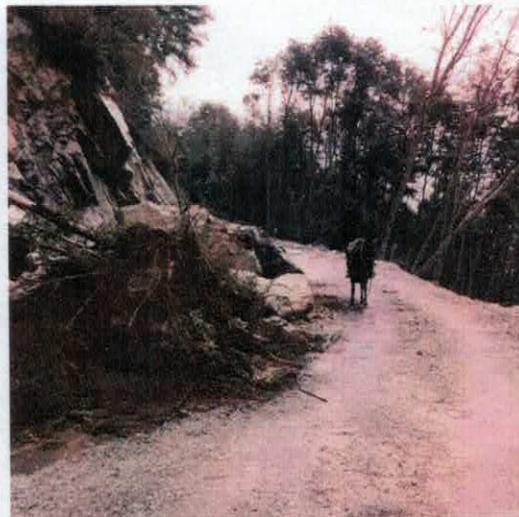
Adicionalmente se produjo un deslizamiento de rocas sobre el sector del camino correspondiente al km 11,7, Coordenadas UTM WGS84-Huso 19 Sur 254.503 E / 5.383.336 N, producto de un frente de mal tiempo que afectó a la zona. El material rocoso fue apilado a un costado del camino, lo cual no provoca mayores inconvenientes ya que pueden circular vehículos menores, animales y personas.

Foto 13. Deslizamiento ocurrido en el sector del km 11,7. Foto del incidente y foto actual de la zona obtenida en julio de 2018.

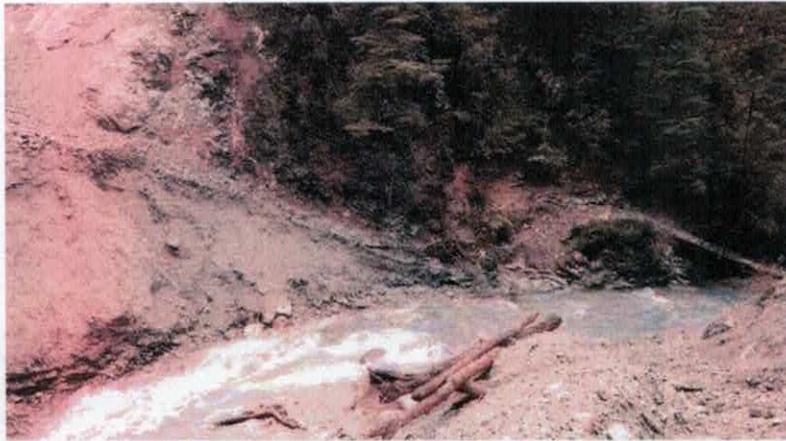
A la altura del km 13,604, Coordenadas UTM WGS84-Huso 19 Sur 255.308 E / 5.384.886 N, existe con anterioridad a la construcción del presente camino, un vado que es utilizado por los lugareños para cruzar el Río Tigre. Una crecida de dicho río se llevó el vado y se produjo un deslizamiento en la ladera del mismo. Recalcamos que este vado no es parte de las obras ya ejecutadas del camino, por lo tanto, no califica dentro del requerimiento de información donde se nos solicita individualizar “los deslizamientos que han afectado al camino”. Esta situación quedó registrada en el acta de inspección de la SMA de fecha 21 de agosto de 2017.

Foto 14. Estado actual del vado en km 13,604, Coordenadas UTM WGS84-Huso 19 Sur 255.308 E / 5.384.886 N. Julio de 2018.

Dicho deslizamiento en el vado impidió a mi representada poder realizar parte de los sondajes y perfiles geofísicos que era necesario llevar a cabo, específicamente aquellos que debían ejecutarse en la ribera derecha del río Tigre. Tales sondajes, como se explicó en su oportunidad, eran necesarios para efectos de obtener información que debía entregarse en el marco del EIA que actualmente está en evaluación. Por ello, con fecha 28 de noviembre de 2017, mi representada hizo una presentación en la SMA, en virtud de la cual se adjuntaba un informe que describía los trabajos que era necesario realizar en el área, detallando las labores que debían ejecutarse en la ladera del vado. En efecto, en dicho informe se señalaba:

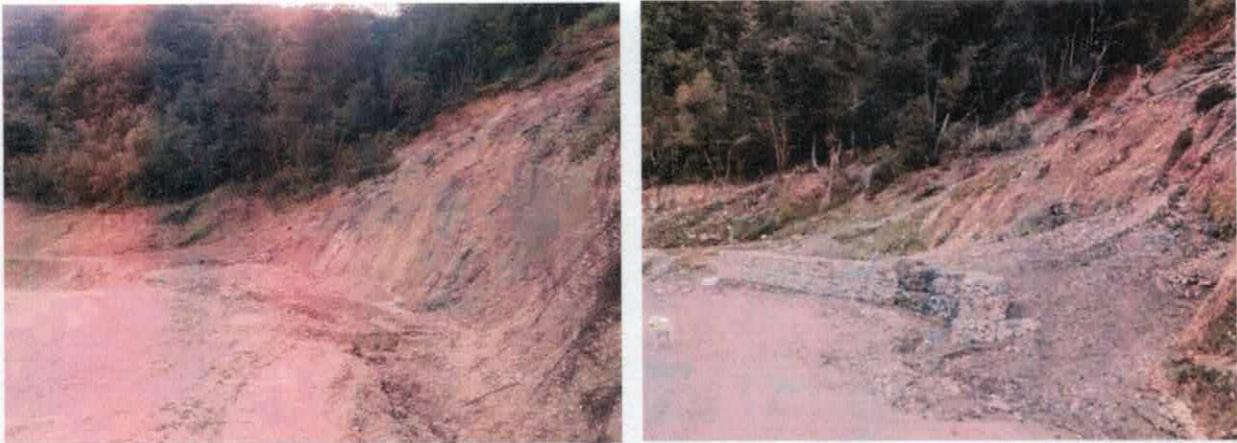
Volviendo a los deslizamientos en el sector del camino, se produjo el deslizamiento en el kilómetro 13,6 del camino, Coordenadas UTM WGS84-Huso 19 Sur 255.512 E / 5.384.318 N, producto de las fuertes precipitaciones. En dicho sector se construyeron gaviones. Se han vuelto a producir deslizamientos menores, los cuales han sido contenidos por los gaviones.

Foto 15. Deslizamiento ocurrido en el sector del km 13,6. Coordenadas UTM WGS84-Huso 19 Sur 255.512 E / 5.384.318 N . Julio de 2018.

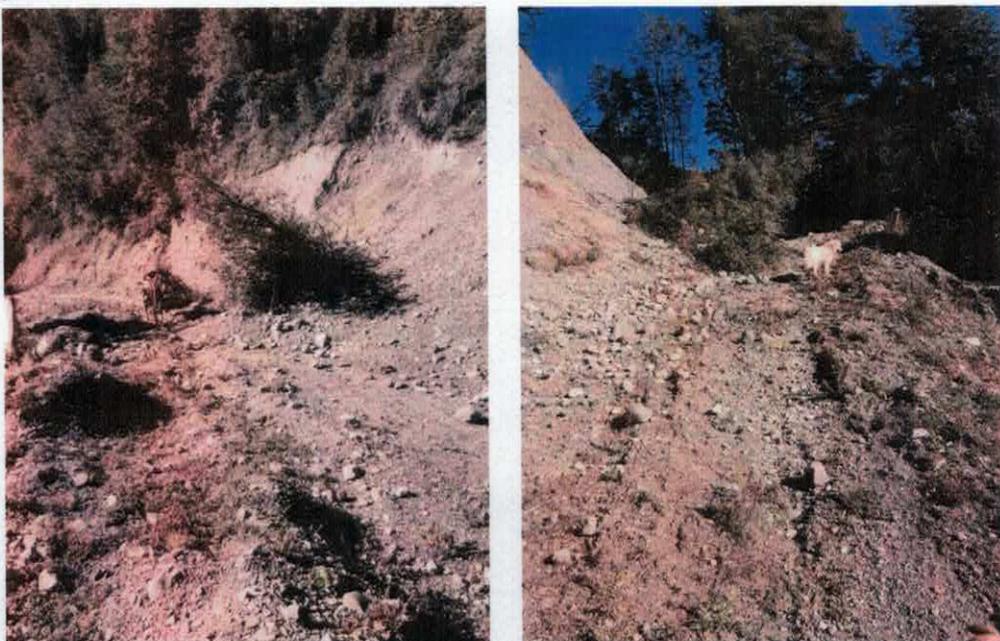
En el kilómetro 15,1 (Coordenadas UTM WGS84-Huso 19 Sur 255.628 E / 5.384.881 N) se observó un deslizamiento producto de las intensas lluvias. A la fecha no ha sido posible reparar dicho deslizamiento, ya que para poder ingresar maquinaria a dicho sector es necesario cruzar el río Tigre por el vado a que se hacía referencia más arriba. Por lo tanto, mientras no se autorice la ejecución de los trabajos indicados en el vado, no es posible cruzar maquinaria para la ladera derecha del río Tigre.

Foto 16. Deslizamiento ocurrido en el sector del km 15,1, Coordenadas UTM WGS84-Huso 19 Sur 255.628 E / 5.384.881 N. Julio de 2018. Fotos tomadas en ambas direcciones
