**MAT.:** Presenta Recurso de Reposición con Jerárquico en Subsidio; Solicita suspensión; Acompaña documentos.

# **INFORME ACÚSTICO**

## **DECRETO SUPREMO N°38/11 DEL**

**DISCOTHEQUE OZ**  
**COMUNA DE LLAY LLAY**  
**REGION DE VALPARAISO**

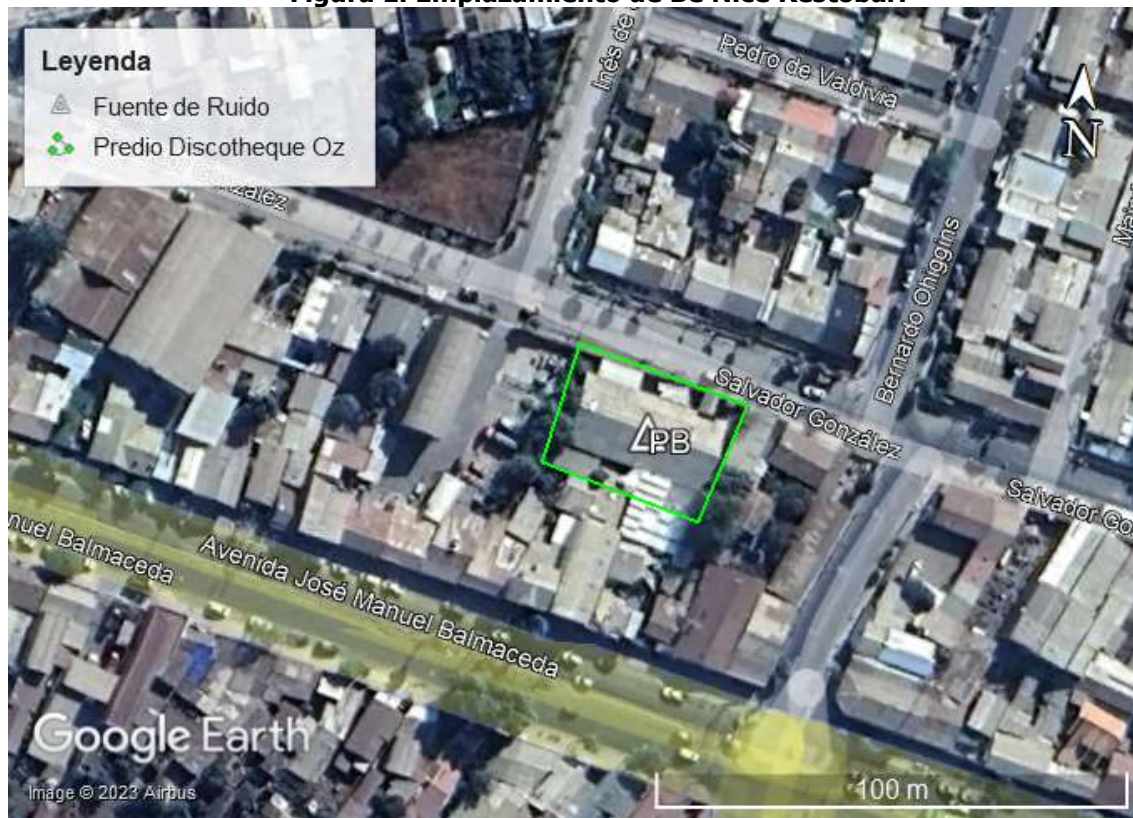
**Figura 1. Emplazamiento de Be Nice Restobar.**

El local cuenta con un limitador de audio y un sonómetro donde se determinó mediante pruebas en terreno que el nivel de ruido en la pista de baile no debe superar los 82 dBA según el sonómetro que se encuentra en el local:

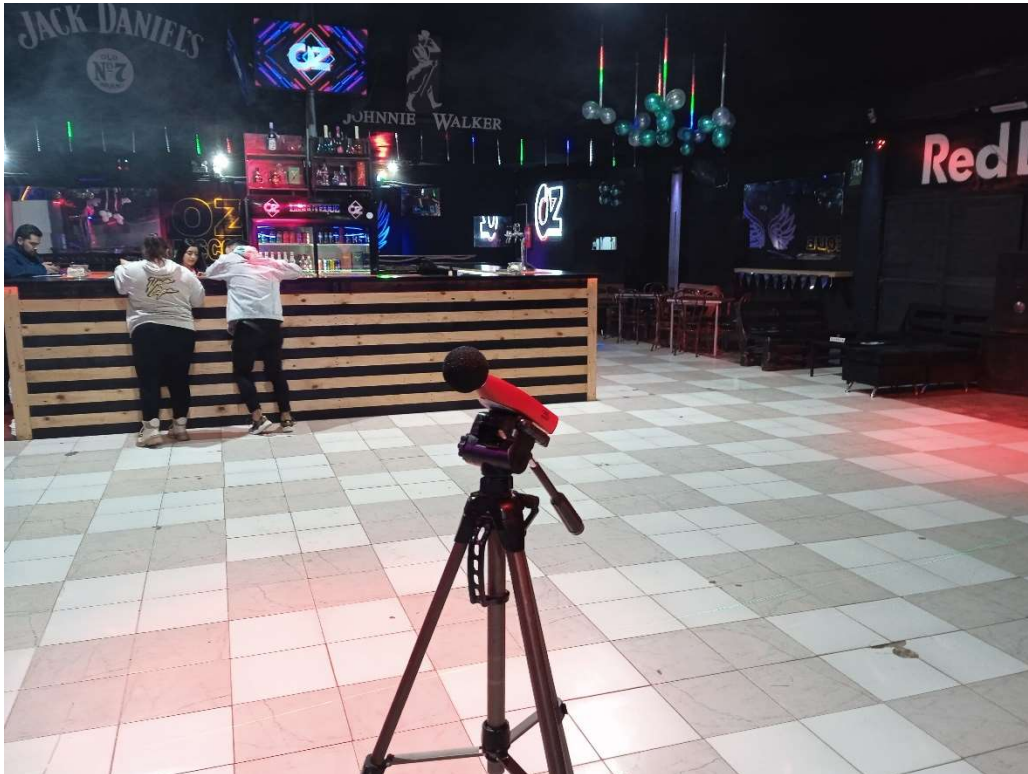
**Tabla 6. Medición de fuente de ruido en terreno. Pista de Baile.**

<b>NOMENCLATURA</b>	PB								
<b>FUENTE DE RUIDO</b>	Pista de Baile								
<b>DISTANCIA MEDICION (M)</b>	1								
<b>CONDICION DE MEDICION</b>	Campo libre sobre superficie reflectante								
<b>FRECUENCIA</b>	Nivel de Presión Sonora en bandas de frecuencia de 1/1 Octava en dBA								
	63 Hz	125 Hz	250 Hz	500 Hz	1K Hz	2K Hz	4K Hz	8K Hz	<b>Total dB(A)</b>
<b>NPS dBA</b>	60	66	76	78	76	68	60	51	82

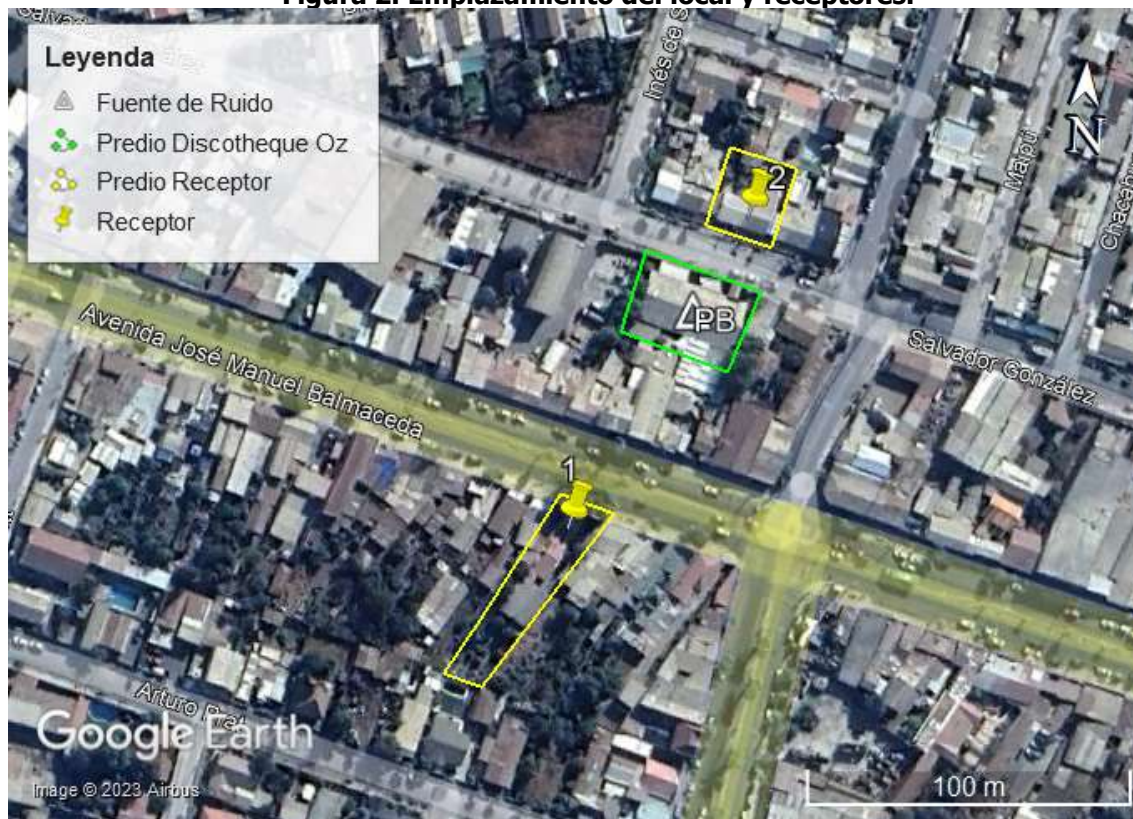
**Figura 2. Emplazamiento del local y receptores.**

Receptor	Descripción	Zona PRC	Homologación zonas D.S. N°38/11 MMA
1	Vivienda de 01 piso ubicada en Jose Manuel Balmaceda 731, Llay Llay.	Zona H2	II
2	Vivienda de 01 piso ubicada en Salvador Gonzalez 22, Llay Llay	Zona H2	II
