EN LO PRINCIPAL: Recurso administrativo de reposición;

Carlo Kriman Astorga, ingeniero civil, en el procedimiento sancionatorio **Rol D-267-2025**, a la Sra. Marie Claude Plumer Bodin, Superintendenta del Medio Ambiente, respetuosamente digo:

Que, conforme a lo dispuesto en el artículo 55 de la Ley N° 20.417 y en los artículos 15 y 59 de la Ley 19.880, vengo en interponer recurso administrativo de reposición en contra de la Resolución Exenta N° 1 Rol D-267-2025, que le formuló cargos al titular del Parque Eólico El Arrayán (PEEA).

Presentación Sanción Incumplimiento RCA Parque Eólico El Arrayán

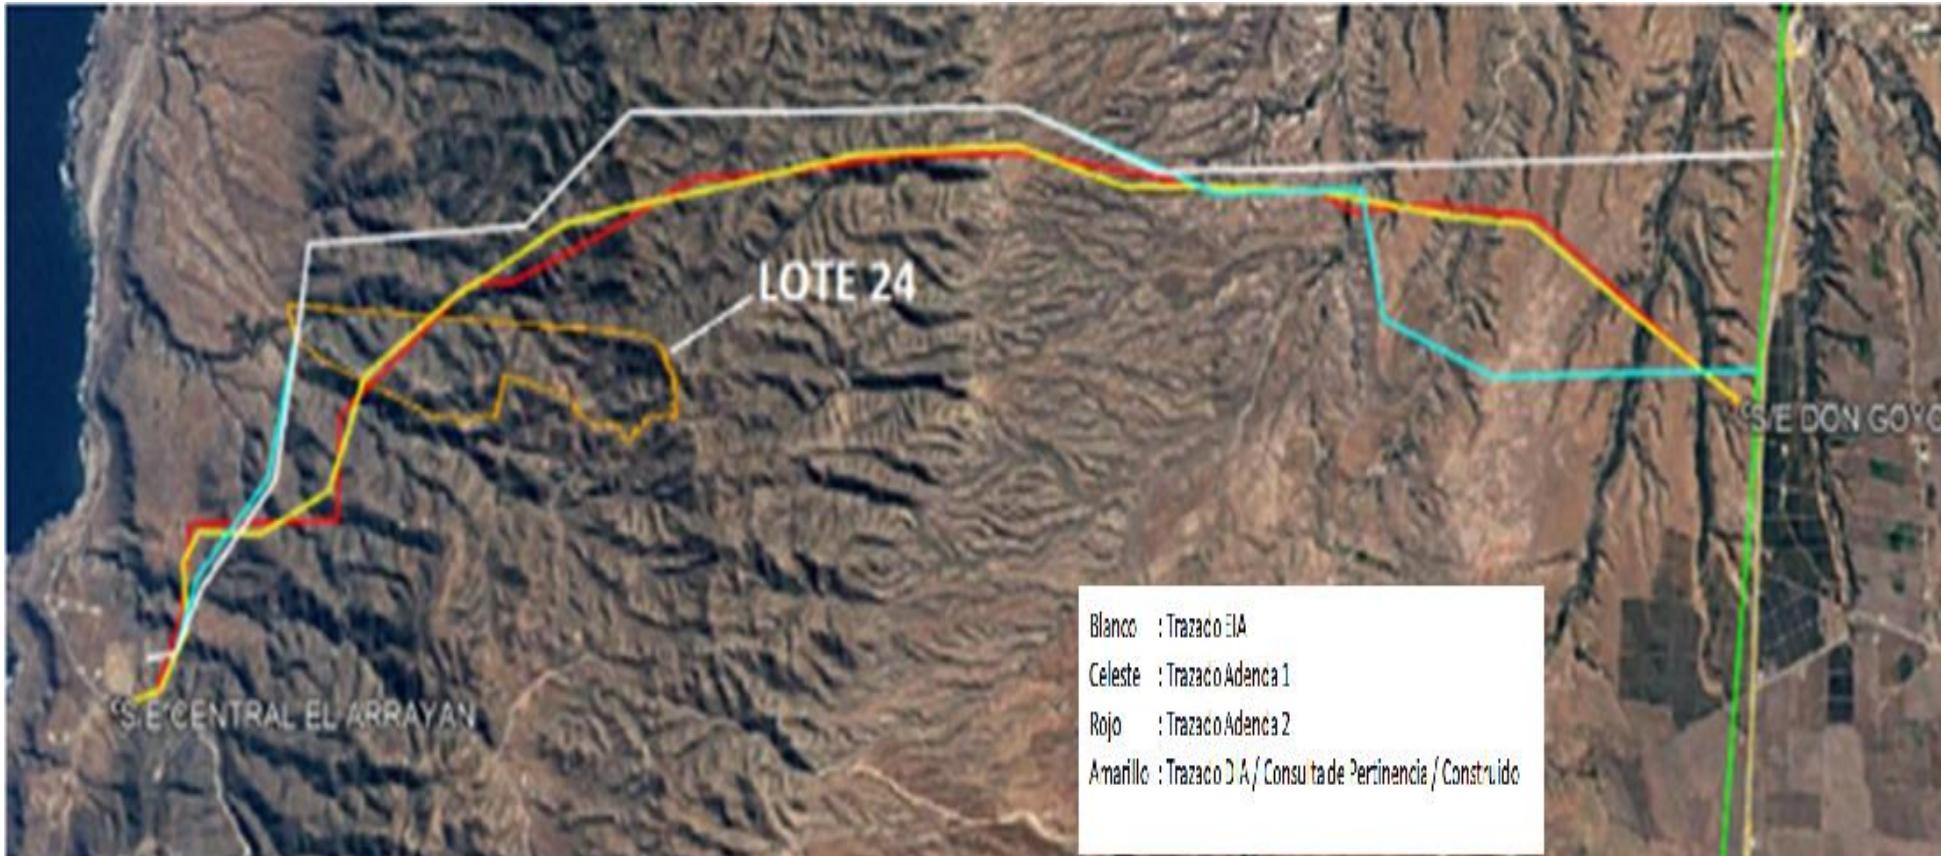
Blanco : Trazado EIA
Celeste : Trazado Adenda 1
Rojo : Trazado Adenda 2
Amarillo : Trazado DIA / Consulta de Pertinencia / Construido

En el expediente administrativo que dio origen a la RCA N° 77/2010, se estableció que la LEAT tendría una longitud de 22 km. Sin embargo, el trazado actualmente ejecutado fue desplazado aproximadamente 1.000 metros hacia el oriente y 300 metros a mayor altura geográfica.

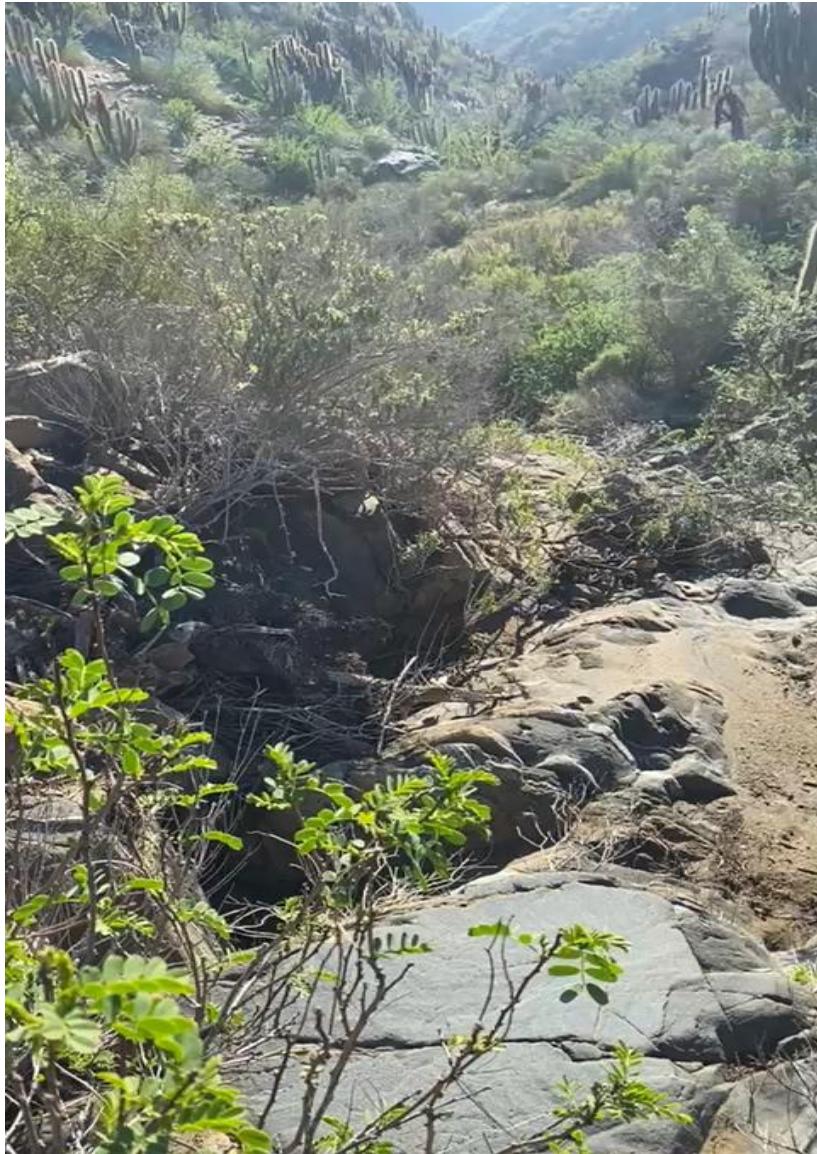
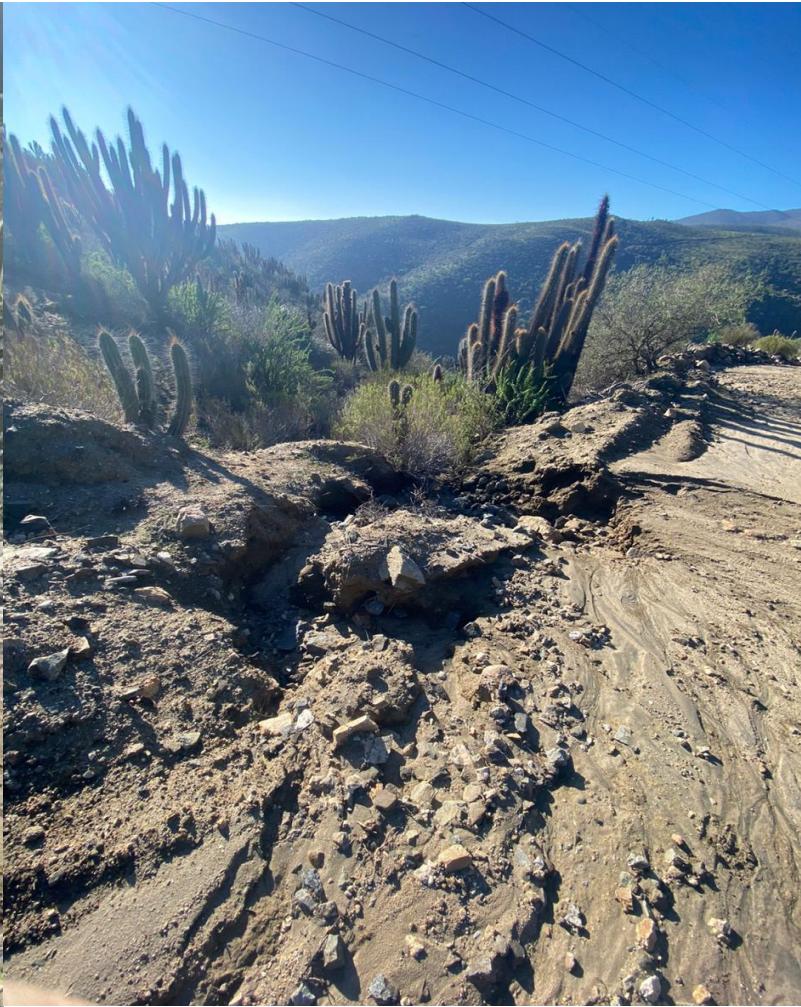
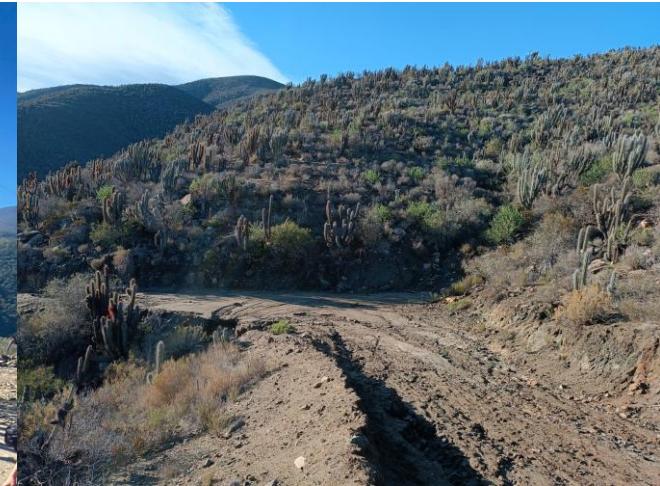
Primera quebrada camino LEAT Junio 2024. Lluvia Normal

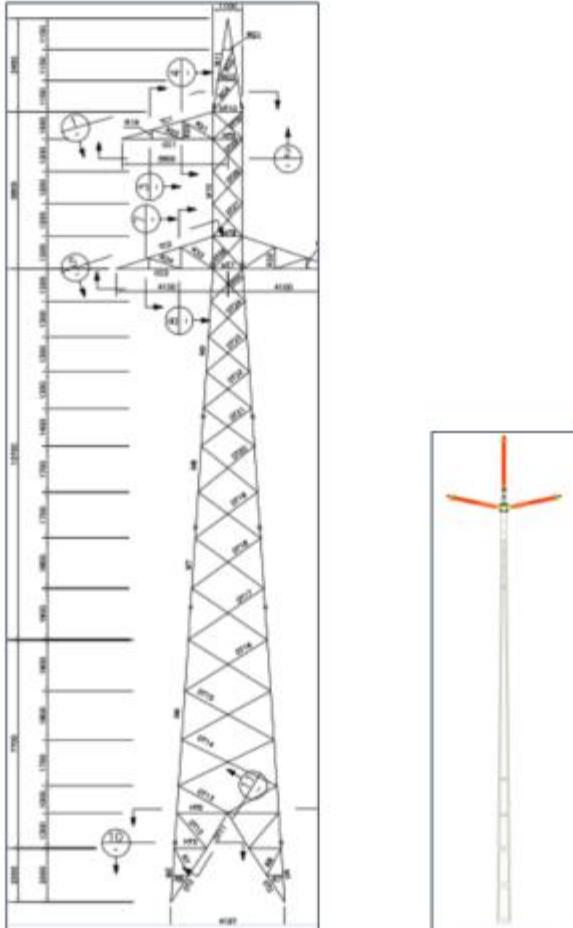
Reemplazo de postes de 18 metros por torres reticuladas de 32,65 m

Izquierda: estructura S220.1M de 32.7m de altura (LT 1x220kV El Arrayan – Don Goya)

Derecha: estructura At220.1 de 17.6m de altura (LT 1x220kV Melipulli - Chiloé).

RCA 077 /2010: La línea de transmisión de 22.000 m considera estructuras de anclaje y de suspensión compuestas por un poste simple o del tipo portal, formados por dos postes de entre 18 a 20 metros

Sin embargo, el lugar de instalar un tendido eléctrico con postes, el PEEA decidió en forma unilateral modificar dicho diseño, instalando sendas torres de estructura reticular de mucho mayor envergadura en sus dimensiones, produciendo un impacto en el terreno y al paisaje mucho mayor al contemplado en el proyecto del EIA sobre el cual se contrató.

El cambio en el tipo de torres no es modificación menor, en tanto, las plataformas de las torres reticuladas han intervenido 2,9 hectáreas, en circunstancias que la RCA 077/2010

definió que el área a ser intervenida sería de 0,044 hectáreas, es decir implicó un crecimiento de 6500%.

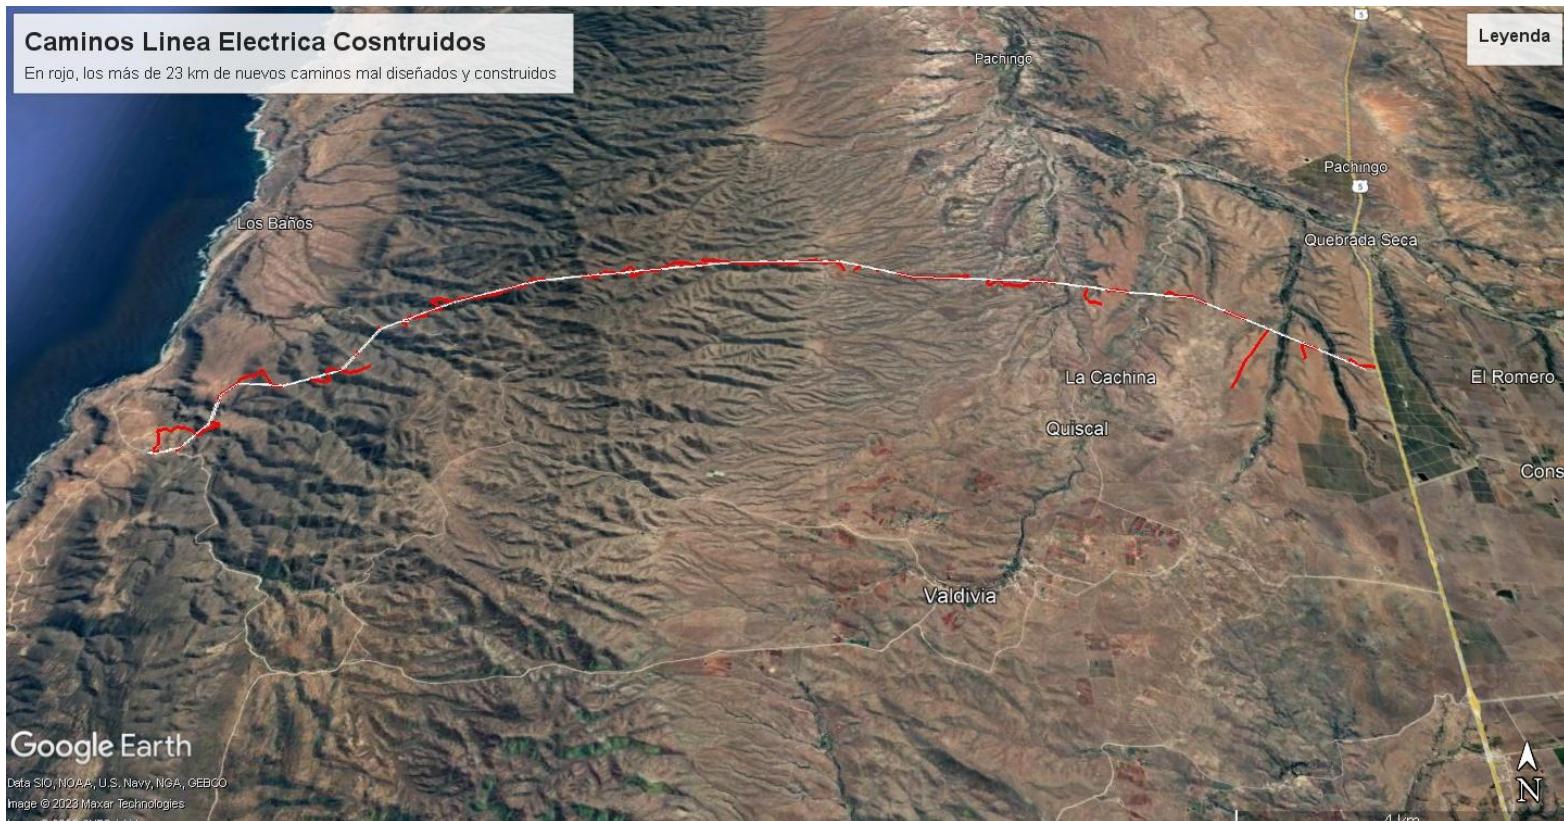
PEEA CONSTRUYÓ 23,247 km de caminos interviniendo 13,94 hectáreas (ORC. Nº8)

Torre inicial	Torre final	distancia m
1	Huella exist.	94,5
3	2	136
4	Huella exist	1781
7	5	622
9	8	1046
12	10	1396
14	13	154
15	Huella exist	61
16	Huella exist	167
19	23	1286
19	17	1492
27	19	888
31	28	761
32	31	993
32	Huella exist	28
34	33	635
36	34	1136
39	36	600
40	39	521
40	43	1038
43	Huella exist	307
44	Huella exist	185
45	Huella exist	65,8
49	46	1171
50	Huella exist	200
52	Huella exist	14,7
53	51	1272
54	55	239
56	Huella exist	597
58	57	135
59	Huella exist	274
60	63	795
63	Huella exist	13,8
64	65	381
66	Huella exist	1612
67	68	619
69	Huella exist	497
70	Huella exist	34
Total		23247,8

Sin embargo, el titular construyó nuevos caminos en el sector de la LEAT, excediendo ampliamente la habilitación de huellas existentes. Según cálculos propios, el PEEA construyó 23,247 km de caminos, interviniendo 13,94 hectáreas.

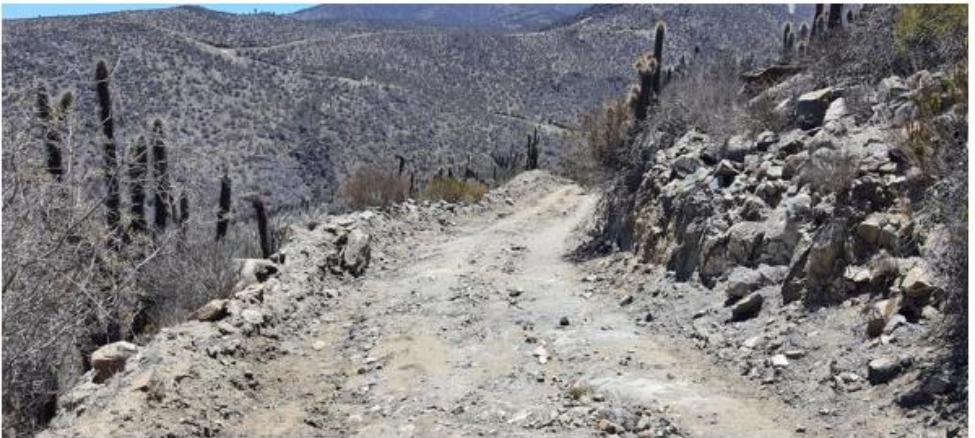
Figura 9 – Sección Transversal
Fuente: Elaboración Propia.

La plataforma no contempla sobreanchos, bermas ni soleras, tampoco contempla cunetas o fosos para conducción de aguas superficiales.

Se observan sectores de corte y terraplén a lo largo de todo el camino con taludes de diferentes anchos y altura. Además, se puede apreciar en varios sectores del camino, la disposición de material de terraplén sobre terreno natural tipo vegetal y sobre cactus, lo que no es recomendado en un proceso de movimiento de tierras y construcción de terraplenes.

En todo el largo del camino principal se observa una sección con pendientes transversales irregulares, sin contemplar el escurrimiento lateral de las aguas superficiales, lo que obliga a la conducción de estas a través de la calzada por pendiente longitudinal, afectando sectores con fuerte erosión en la plataforma de rodado que limitan el servicio y operatividad del camino.

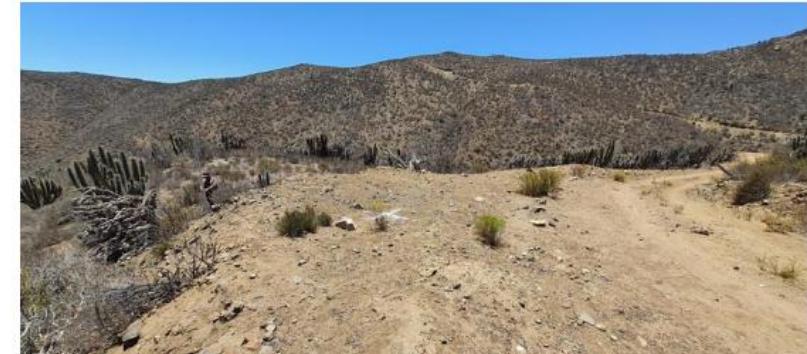
Figura 14 – Depósitos de Material

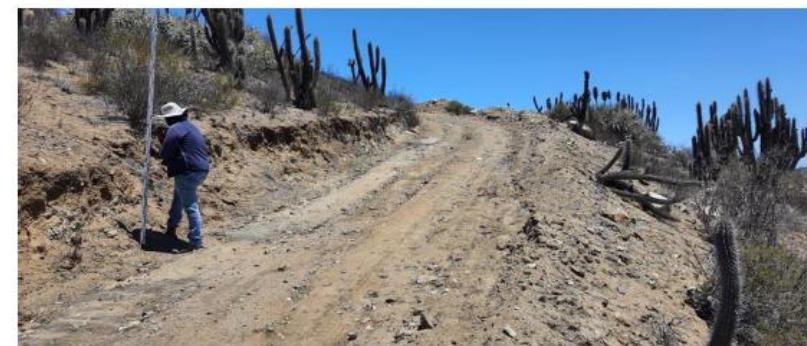
Figura 13 – Talud de Terraplén

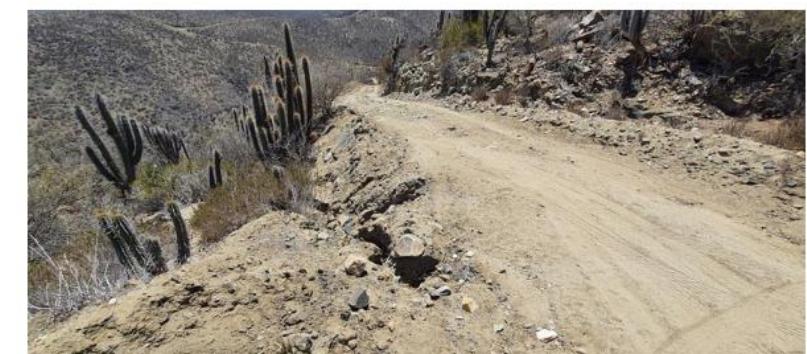
Imágenes post temporal de mayo 2017 (periodo de retorno de 5 años)

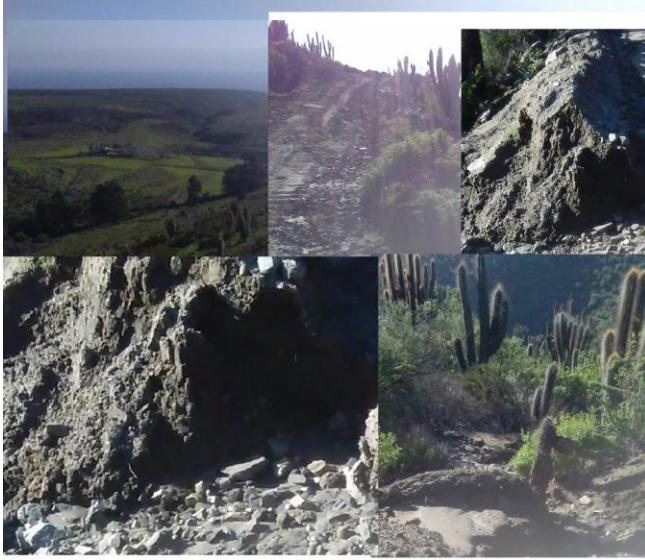
Ejemplos de pendientes de nuevos caminos construidos. Erosión asegurada hacia las quebradas

Caminos Anexo 1 PEEA Construido.kmz					
Inicio	Torre inicial	Torre final	Distancia	Pendiente máxima (+)	Pendiente máxima (-)
			m	%	%
Construido	17	19	1492	43	28
Torre	23	27	888	42	19
Torre	19	23	1286	42	25
Torre	31	32	993	41	19
Torre	36	39	600	36	9
Torre	28	31	761	36	38
Camino existente	4		1781	33	32
Torre	39	40	521	32	18
Torre	40	43	1038	31	2
Torre	34	36	1136	30	15
Camino existente	5	9	1046	25	8
Camino existente	60	63	795	21	4
Camino existente	69	70	497	21	2
Torre	32	34	635	19	34
Camino existente	10	12	1396	16	37
Camino existente	56		597	7	20
Camino existente	59		274	0	23
Camino existente	2	3	136	0	45
Camino existente	13	14	154	0	52

Manejo de Taludes durante la Construcción de caminos. EIA

- Para minimizar el área donde se debe efectuar escarpes de tierra vegetal, se ha diseñado la trayectoria de caminos de modo tal de utilizar al máximo aquellos sectores que conforman caminos o huellas en la actualidad que ya han sido modificadas o sufrido a la acción del hombre.
- Manejo de pendientes de caminos: Se dejarán superficies relativamente planas y con pendientes suaves, para permitir el escurrimiento de las aguas lluvias, sin que se produzcan erosiones ni arrastres de material.**

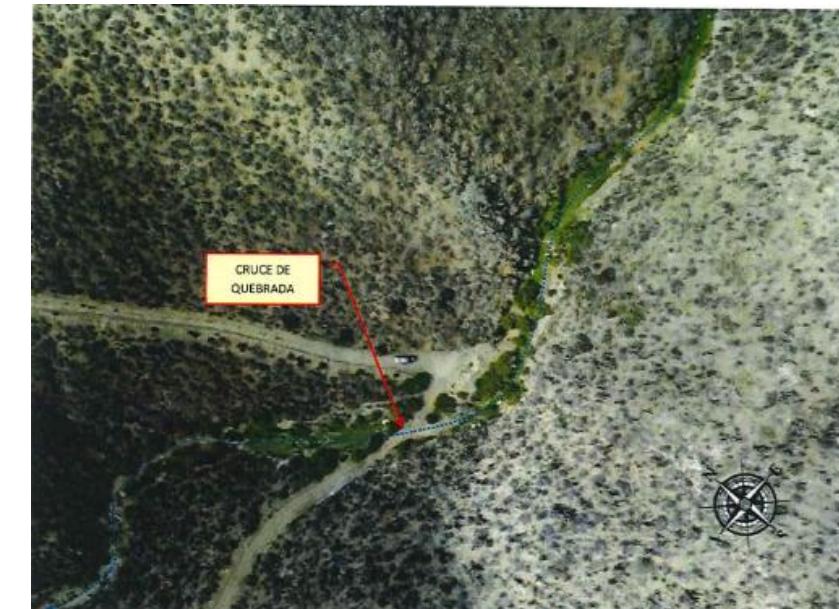
PEEA JUSTIFICÓ MUCHOS DISEÑOS BASADO QUE LOS CURSOS DE AGUA INTERVENIDOS ERAN DE “CAUDAL INTERMITENTE”, QUE FLUYEN DURANTE EVENTOS DE LLUVIAS. COMO EXPLICA ESE FLUJO EN ENERO DEL 2021?

Al momento de la inspección el flujo superficial que escurre en la quebrada es menor a 1 lt/seg.
