MEMORANDUM MZC N°74/2014

MAT.: Remite Minuta para Medidas Provisionales proyecto Cerro Negro

INFORME DE FISCALIZACIÓN AMBIENTAL

MINA CERRO NEGRO

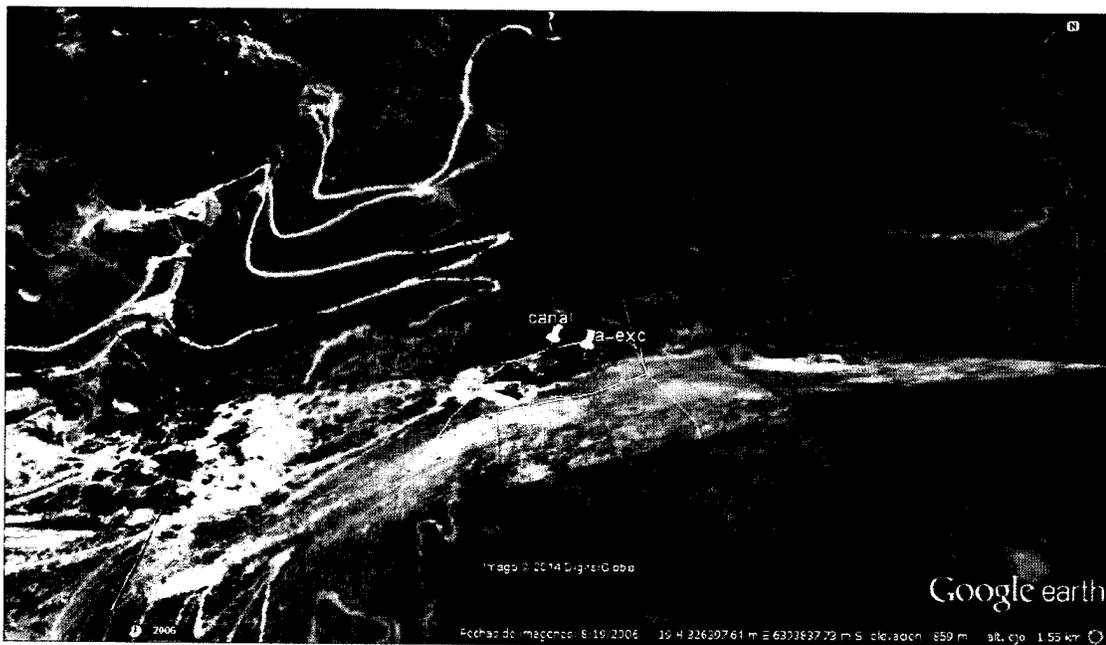
Fotografía 1: En la imagen, el canal o zanja delimita el avance del rajo (izquierda) con respecto a un punto del al área de exclusión de preservación de bosque de preservación de guayacán. La imagen aérea no es actual, siendo solo una referencia para efectos de ilustrar la proximidad del rajo respecto al área de exclusión

- **Realizar un levantamiento topográfico a objeto de determinar en forma precisa la delimitación de cada área de exclusión, conforme a lo establecido en el considerando 5.17 de la RCA N°645/2009 y la planimetría de los respectivos planes de manejo aprobados por CONAF.**
- **Delimitar mediante la implementación de un cerco de postes de madera y rejilla metálica el perímetro de ambas áreas de exclusión.**
- **Implementar señalética prohibición de intervención en cada área de exclusión.**
- **Realizar charla educativa respecto a las áreas de exclusión a todo el personal involucrado en las labores de expansión del rajo y a cargo de ejecutar tronaduras, generando un registro de la actividad y sus asistentes.**

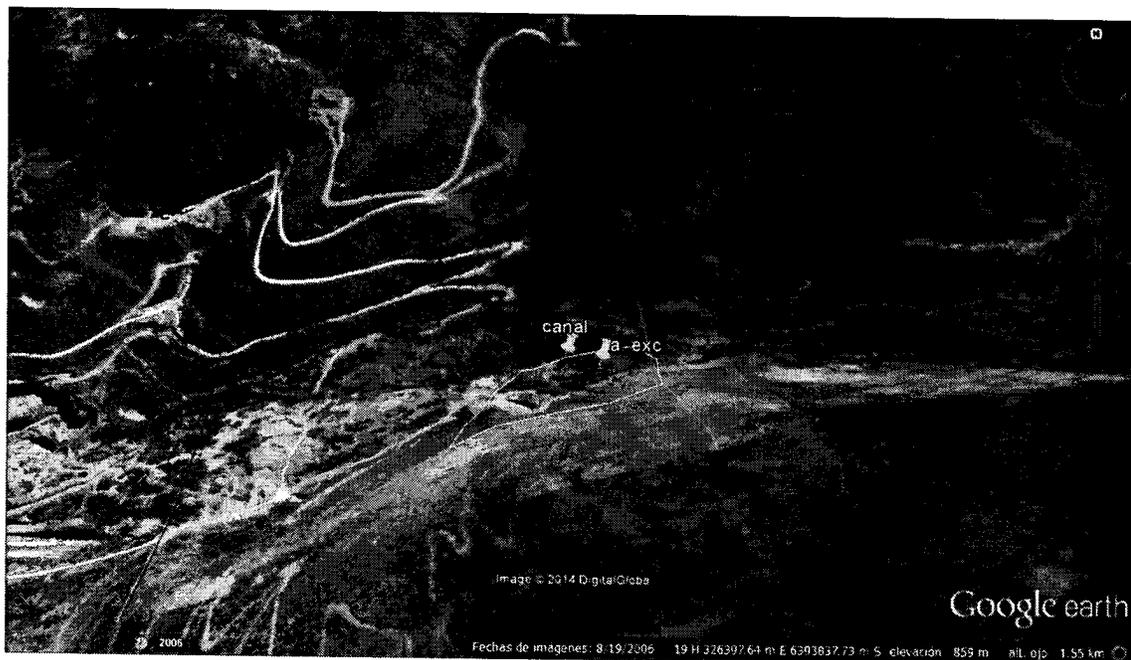
Fotografía 1: En la imagen, el canal o zanja delimita el avance del rajo (izquierda) con respecto a un punto del al área de exclusión de preservación de bosque de preservación de guayacán. La imagen aérea no es actual, siendo solo una referencia para efectos de ilustrar la proximidad del rajo respecto al área de exclusión

- Delimitar mediante la implementación de un cerco de postes de madera y rejilla metálica el perímetro de ambas áreas de exclusión.
 - Implementar señalética prohibición de intervención en cada área de exclusión.

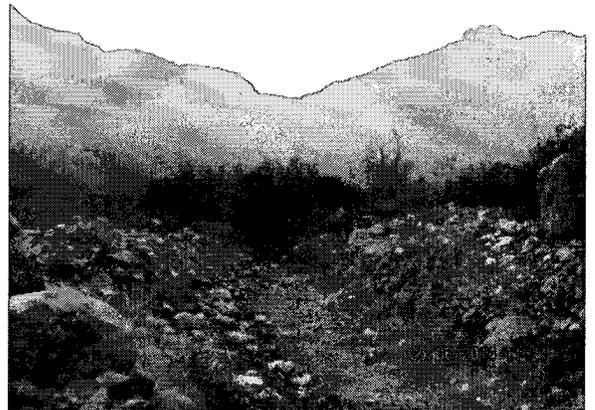
Fotografía 6: Zanja que separa al avance del rajo (izquierda) respecto al área de exclusión de preservación de guayacán.

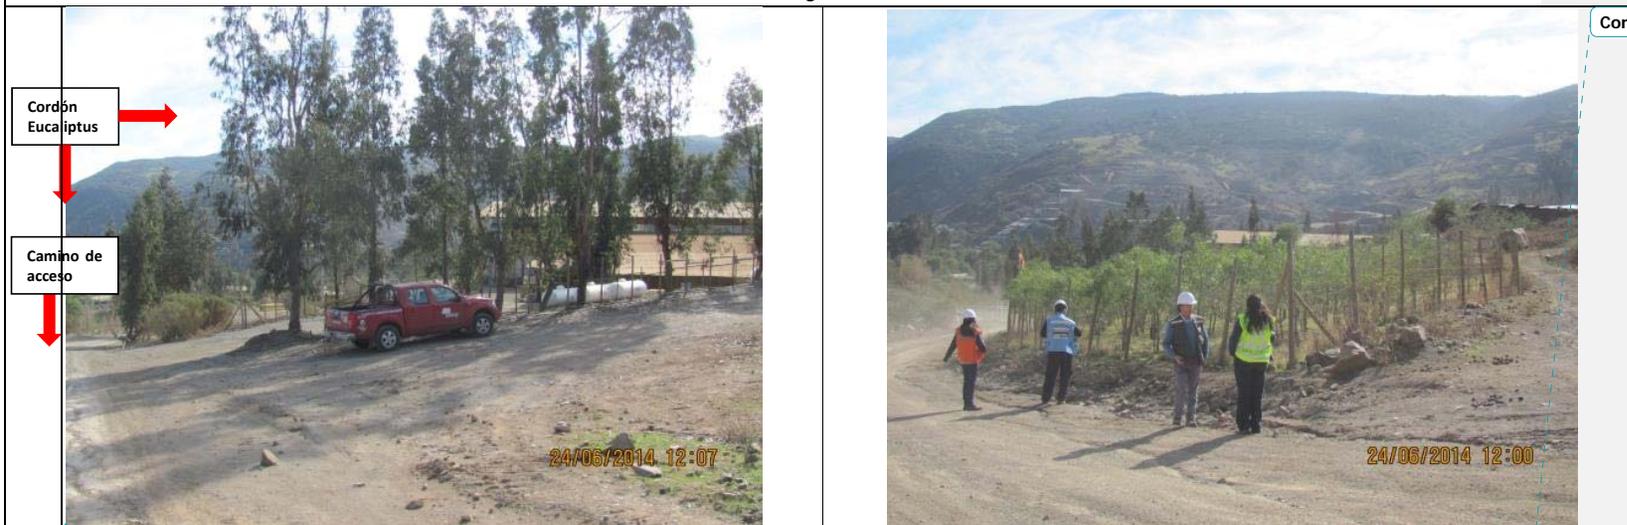
Número de hecho constatado: 1	Estación N°: 1
Documentación entregada: No hay.	
Exigencia: Considerando 3.3. RCA 463/2001: <i>“Se contemplan tres formas distintas de reforestar... 3).- La tercera forma obedece a crear un cordón de protección que rodee la planta SX, con el fin de dividir la planta con el resto de las actividades de la mina. De esta manera las áreas de forestar corresponderán a:</i> <ul style="list-style-type: none">- Canchas de lixiviación y planta SX, la superficie de 1,5 há con 50 quillayes, 50 pimientos, 50 quebrachos,- Sitio de acopio con una superficie de 0,79 há con 90 Eucaliptus,- Cordón de protección perimetral con 60 pimientos”.	
Hechos: a. Se constató que en el costado sur y poniente de la planta SX, existen 2 cordones de árboles constituidos por ejemplares de <i>Eucaliptus</i> , (Fotografía 1, Imagen 1). Dichos ejemplares alcanzaban una altura de aproximadamente 12 metros. Paralelo a este cordón se observaron otras especies plantadas en forma lineal (Álamos y Pimientos), ubicados en un área entre cercos y contando con riego. Visualmente, se estimó una sobrevivencia inferior al 30%. b. Al sureste del cordón de eucaliptus que bordea la planta en ese sector, se observó plantación de más de 100 pimientos de aproximadamente 2 metros de altura. Un sector de dicha plantación se encontraba cercado con malla bizcocho.

Fotografía 1.	Fecha: 24-06-2014		Fotografía 2.	Fecha: 24-06-2014	
Coordenadas DATUM WGS84 HUSO 19	Coordenada Norte: 6.392.848 m.	Coordenada Este: 324.133 m.	Coordenadas DATUM WGS84 HUSO 19	Coordenada Norte: 6.392.726 m.	Coordenada Este: 324.212 m.
Descripción medio de prueba: Cordón perimetral con ejemplares de eucaliptus al costado poniente de la planta SX.			Descripción medio de prueba: Plantación con ejemplares de Pimiento en el sector de la planta SX.

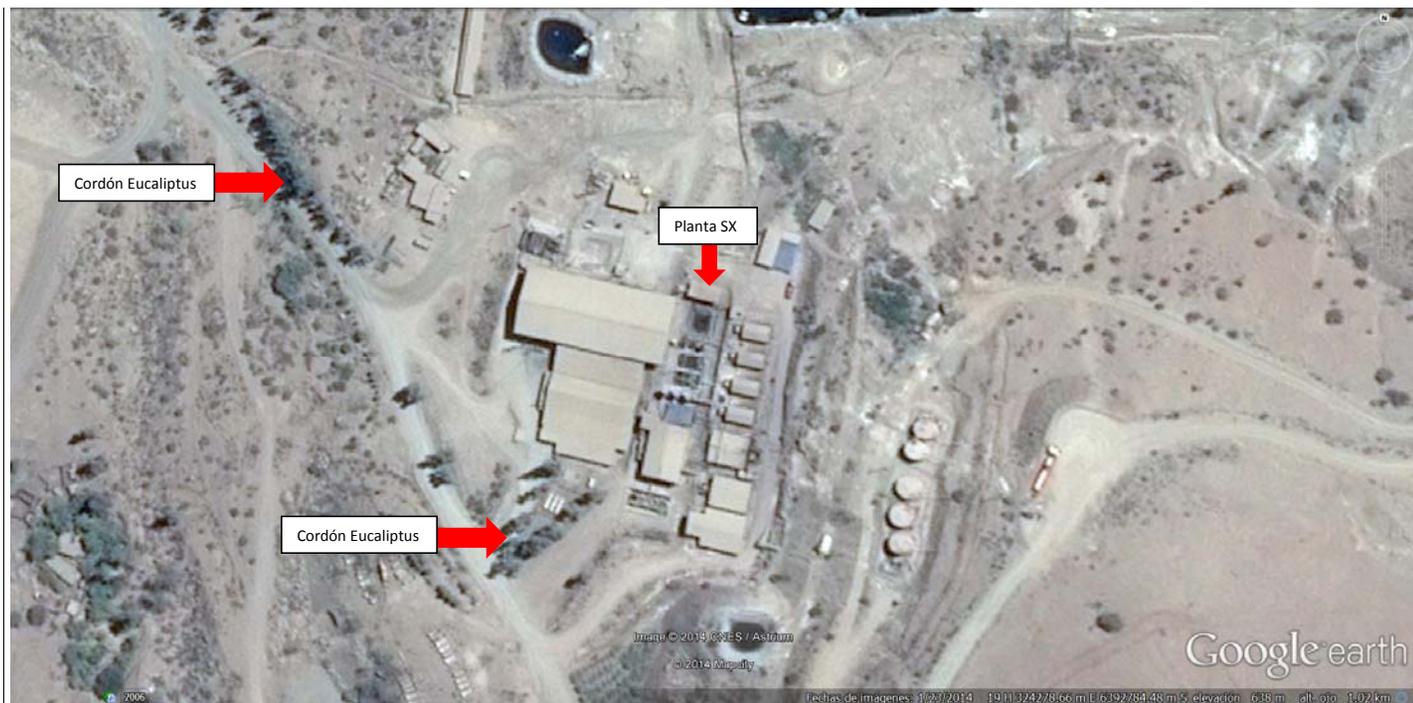
Imagen 1.	Fecha: N/C	
Coordenadas DATUM WGS84 HUSO 19	Coordenada Norte: N/C	Coordenada Este: N/C
Descripción de medio de prueba: Planta SX y cordones de Eucalipto existentes, sin contar con cobertura que rodee a dicha planta.

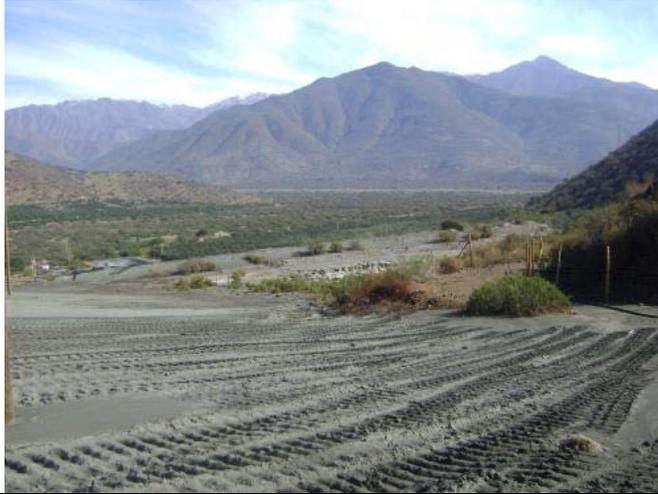
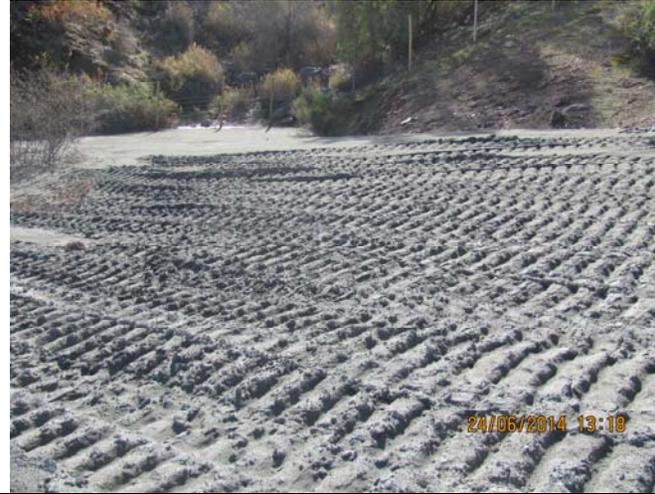
- a. En el sector poniente del talud del tranque N°6 se constató la inexistencia de evidencias o vestigios de experimentación con especies vegetales. Al respecto, el Sr. José Latorre (Encargado de Seguridad Industrial), señaló que en el sector visitado hubo plantación, la que debió ser retirada dado que el talud requería compactación permanente con maquinaria.

Fotografía 3.	Fecha: 24-06-2014		Fotografía 4.	Fecha: 24-06-2014	
Coordenadas DATUM WGS84 HUSO 19	Coordenada Norte: 6.394.266 m.	Coordenada Este: 322.222 m.	Coordenadas DATUM WGS84 HUSO 19	Coordenada Norte: 6.394.266 m.	Coordenada Este: 322.222 m.
Descripción medio de prueba: Vista general sector poniente talud tranque N° 6.			Descripción medio de prueba: Vista de detalle sector poniente talud tranque N° 6, no observándose plantación.

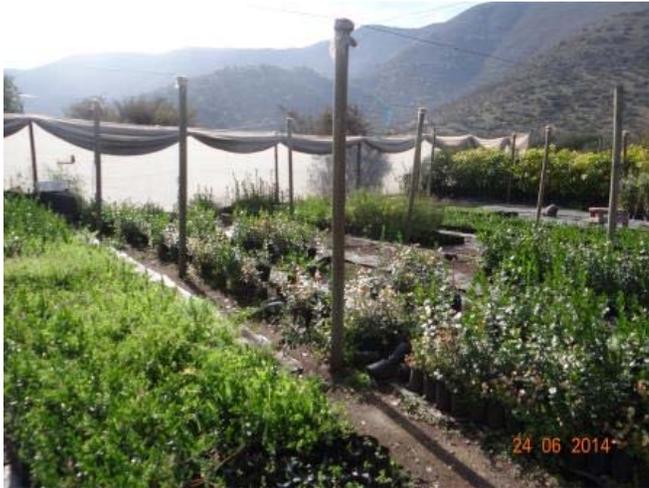
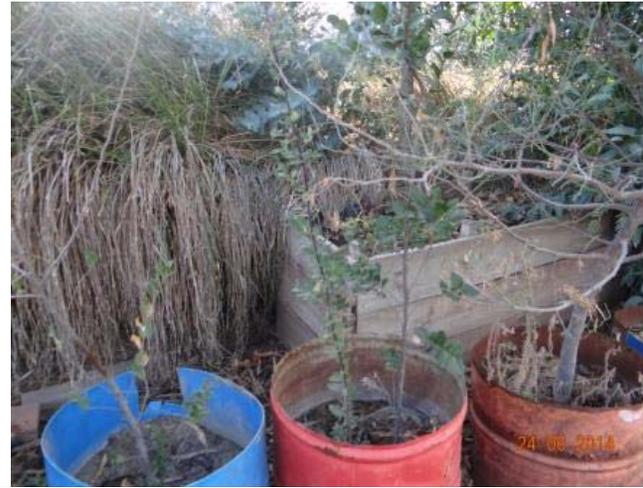
- a. Se constató la existencia de un vivero, el cual se encontraba cercado con postes de madera, rejilla metálica y malla raschel (en dos de sus cuatro caras). De acuerdo a lo señalado por el Sr. Ulises Prado (Analista de Medio Ambiente), la superficie del vivero corresponde a aproximadamente 1.200 m².

Fotografía 5.		Fecha: 24-06-2014		Fotografía 6.		Fecha: 24-06-2014	
Coordenadas DATUM WGS84 HUSO 19	Coordenada Norte: 6.395.180 m.	Coordenada Este: 320.678 m.	Coordenadas DATUM WGS84 HUSO 19	Coordenada Norte: 6.395.180 m.	Coordenada Este: 320.678 m.		
Descripción medio de prueba: Vista general interior vivero.			Descripción medio de prueba: Tambores de ensayos con relaves ubicados al interior de vivero.

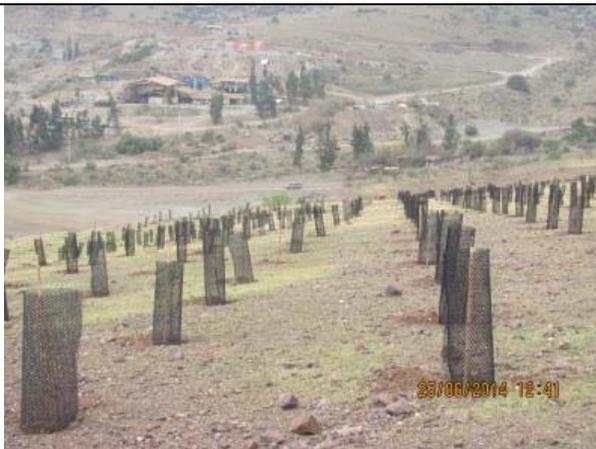
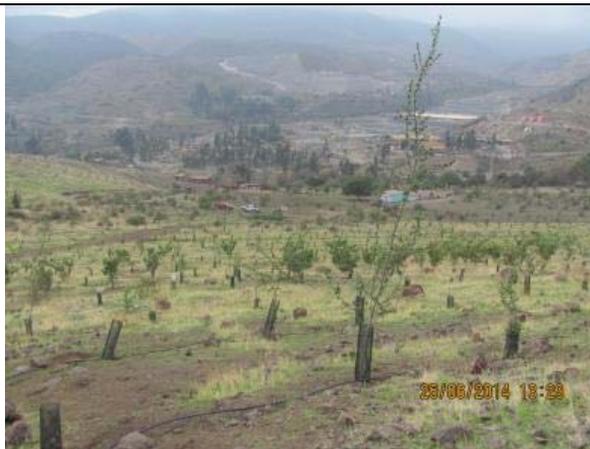
Número de hecho constatado: 4	Estación N°: 9								
Documentación entregada: Resolución CONAF N° 4/P/V2010, Que aprueba Plan de Manejo de Bosque Nativo Para Ejecutar Obras Civiles (Anexo 7).									
Exigencia:									
Considerando 5.17 RCA 645/2009:									
<p><i>“Ley 20.283 del Ministerio de Agricultura sobre Recuperación del Bosque Nativo y Fomento Forestal. La Corporación Nacional Forestal, mediante Ord. N° 229 del 21 de Abril de 2009, se pronuncia conforme al proyecto condicionado a:</i></p> <ul style="list-style-type: none"> • <i>El Titular deberá obtener de la Corporación Nacional Forestal, Región de Valparaíso, la aprobación de los siguientes instrumentos, previo a cualquier intervención de bosques y formaciones xerofíticas, sin los cuales no podrá ejecutarse el proyecto:</i> <ol style="list-style-type: none"> <i>a) Aprobación de la resolución fundada a que se refiere el inciso 2° del Art. 19 de la Ley N° 20.283;</i> <i>b) Aprobación posterior a dicha resolución fundada, del respectivo plan de manejo de preservación;</i> <p><i>Independiente de lo anterior, el Titular del proyecto deberá obtener ante dicha Corporación, la aprobación del correspondiente plan de manejo de obras civiles y plan de trabajo para las formaciones xerofíticas. La aprobación de los distintos permisos estarán condicionados a que cumplan al menos con los requisitos establecidos en el siguiente cuadro:</i></p>									
<table border="1"> <thead> <tr> <th>Tipo de Estudio</th> <th>Superficie Afecta a Corta</th> <th>Superficie a Reforestar</th> <th>Compromisos de Protección y/o Conservación</th> </tr> </thead> <tbody> <tr> <td>Plan de Manejo de Obras Civiles</td> <td>24,399</td> <td>24,399</td> <td></td> </tr> </tbody> </table>		Tipo de Estudio	Superficie Afecta a Corta	Superficie a Reforestar	Compromisos de Protección y/o Conservación	Plan de Manejo de Obras Civiles	24,399	24,399	
Tipo de Estudio	Superficie Afecta a Corta	Superficie a Reforestar	Compromisos de Protección y/o Conservación						
Plan de Manejo de Obras Civiles	24,399	24,399							
Resolución CONAF N° 4/P/V2010, Que aprueba Plan de Manejo de Bosque Nativo Para Ejecutar Obras Civiles.									
<p><i>“RESUELVO:</i></p> <p><i>b) Lo aprobado es: La corta durante el año 2010 de 16,30 hectáreas de bosque nativo para ejecutar obras civiles, y la Reforestación mediante plantación de 24,40 hectáreas, de especies nativas...Reforestación: Sup. (ha): 24,40. Año: 2011. Especie: Litre, Quillay, Peumo, Espino, Tevo. Densidad general del área: 1250”.</i></p>									
Hechos:									
<ol style="list-style-type: none"> a. Se constató la ejecución de plantación en una superficie aproximada de 5,83 hectáreas (Ver imagen 2). Para ello se efectuó un recorrido pedestre por el perímetro de las áreas efectivamente plantadas, con apoyo de GPS. Entre las especies plantadas se encontró Quillay, Espino, Peumo, Quebracho, Guayacán y Litre. b. En el área efectivamente plantada se realizaron dos parcelas de muestreo de densidad, estimándose una densidad promedio de 920 plantas/hectárea. Las plantas observadas presentaban diferentes edades, no haciendo posible efectuar control de prendimiento. c. En la superficie inspeccionada se observaron sectores con hoyaduras recientes sin plantas y sectores que no presentaban actividad alguna.

Fotografía 7.	Fecha: 25-06-2014		Fotografía 8.	Fecha: 25-06-2014	
Coordenadas DATUM WGS84 HUSO 19	Coordenada Norte: 6.392.641 m.	Coordenada Este: 323.810 m.	Coordenadas DATUM WGS84 HUSO 19	Coordenada Norte: 6.392.641 m.	Coordenada Este: 323.810 m.
Descripción medio de prueba: Vista del área de reforestación Plan de Manejo de Obras Civiles frente a planta SX.			Descripción medio de prueba: Vista ejemplares de quillay en el área de reforestación Plan de Manejo de Obras Civiles.

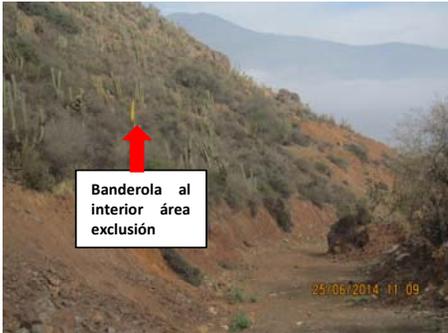
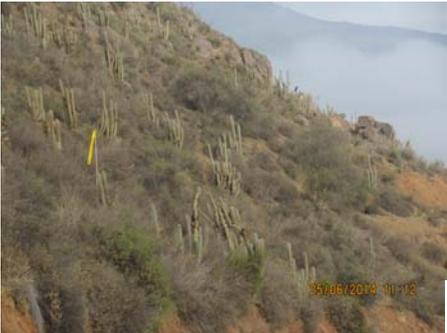
Fotografía 9.	Fecha: 25-06-2014		Fotografía 10.	Fecha: 25-06-2014	
Coordenadas DATUM WGS84 HUSO 19	Coordenada Norte: 6.393.609 m.	Coordenada Este: 326.370 m.	Coordenadas DATUM WGS84 HUSO 19	Coordenada Norte: 6.393.609 m.	Coordenada Este: 326.370 m.
Descripción medio de prueba: Banderola ubicada al interior del área de exclusión para preservación de formaciones xerofíticas.			Descripción medio de prueba: Detalle del interior del área de exclusión para preservación de formaciones xerofíticas.

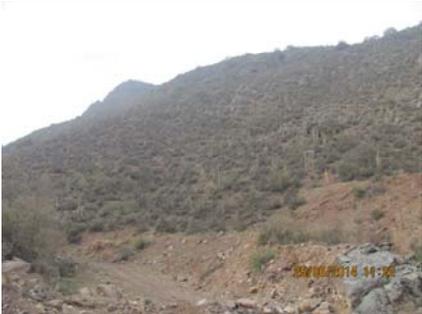
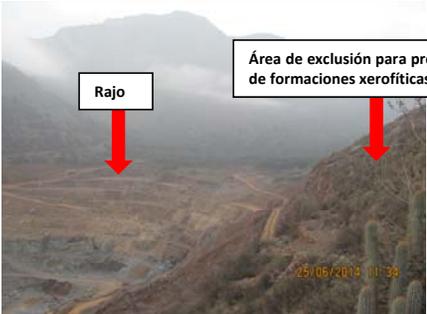
Fotografía 11.	Fecha: 25-06-2014		Fotografía 12.	Fecha: 25-06-2014	
Coordenadas DATUM WGS84 HUSO 19	Coordenada Norte: 6.393.609 m.	Coordenada Este: 326.370 m.	Coordenadas DATUM WGS84 HUSO 19	Coordenada Norte: 6.393.609 m.	Coordenada Este: 326.370 m.
Descripción medio de prueba: Área de exclusión para preservación de formaciones xerofíticas.			Descripción medio de prueba: Vista panorámica de una parte del área de exclusión para preservación de formaciones xerofíticas y el área de expansión del rajo.
