DE: RICARDO ORTIZ ARELLANO
JEFE OFICINA REGIONAL ANTOFAGASTA

Fecha: 25 de enero de 2015

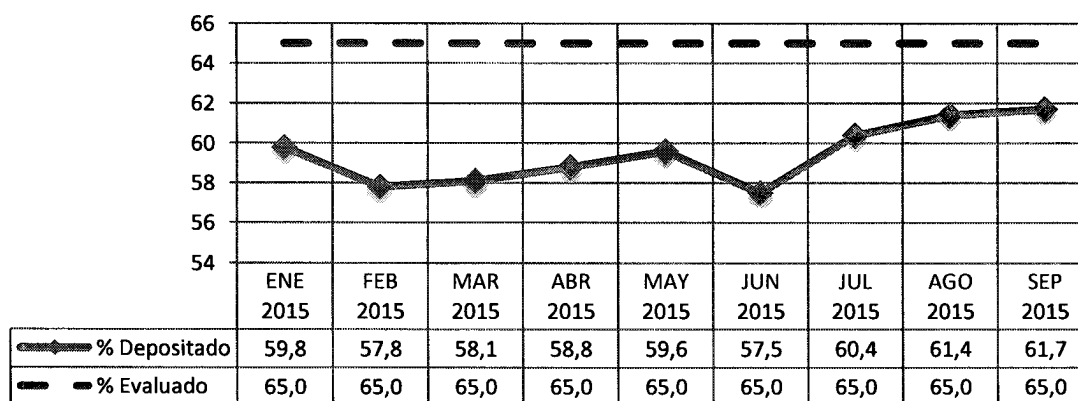
- a. De acuerdo a la información entregada por el Titular a la SMA (Anexo 2), **la concentración de sólidos en el relave depositado en el Tranque de Relaves del Proyecto Sierra Gorda, entre los meses de enero y septiembre de 2015 varió entre 57,5% y 61,7%** (ver Figura 2).

Figura 2. Porcentaje de sólidos en los relaves depositados en el Tranque de Relaves de Sierra Gorda entre enero y septiembre de 2015.

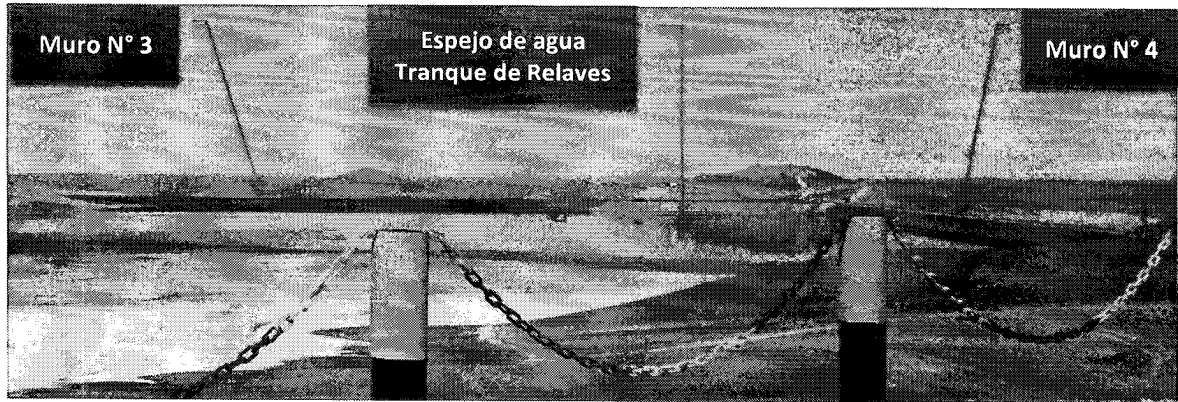
- b. Los muros 3 y 4 del Tranque de Relaves se encontraban impermeabilizados. Entre estos mismos muros se constató **la formación de una laguna de aguas claras** (Fotografía 1), que de acuerdo a la batimetría entregada por el Titular en el marco de la inspección ambiental realizada en septiembre de 2015 (Anexo 3), al 29 de agosto de 2015 el área de la zona profunda alcanzaba las 23,2 ha, con un volumen total de agua acumulada de 157.891,42 m³.

Además, se señaló que para el periodo comprendido entre los meses de mayo y agosto de 2015 se constató un aumento en la recuperación de agua desde la cubeta, debido a la implementación de 4 bombas provisorias sobre el muro 3, permitiendo duplicar el volumen de agua. Sin embargo, el Titular aclaró que, **el diseño y condición actual es una torre de captación con una bomba** (Anexo 3).

Fotografía 1. Laguna de aguas claras formada entre los muros 3 y 4 del tranque de relaves

- i. Considerando que, según lo señalado en el numeral 2 letra e) del presente memorándum, donde **el mismo Titular señaló la existencia de una relación entre las infiltraciones del tranque de relaves con el porcentaje de sólidos contenidos en los relaves depositados en el tranque y el volumen de agua almacenada en la cubeta**, se solicita, realizar de forma inmediata las siguientes correcciones a la operación del tranque de relaves:
 - a. Extraer la totalidad del agua sobrenadante acumulada en la cubeta del tranque de relaves, implementando el sistema de bombeo que para ello se requiera. Esta acción se condice con lo establecido en la Respuesta N° 1.3.1 de la Adenda 1, Respuesta N° 1.3.8 d) de la Adenda 2, y Sección 2. Respuesta 1. a) de la Adenda 4 del EIA “Proyecto

Medio de verificación: Como medio verificador del cumplimiento de esta medida el Titular deberá remitir un registro fotográfico fechado del interior de la cubeta y un registro del total de agua bombeada (m³/día) para el cumplimiento de la medida, los cuales deberán ser remitidos a esta Superintendencia dentro de los próximos 3 días de terminado el plazo de ejecución de la medida.

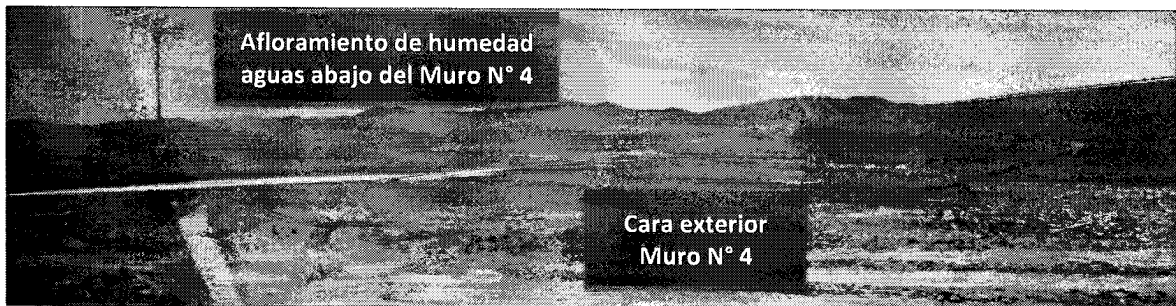
- c. Se constató la existencia de dos zonas con afloramientos de humedad aguas abajo de los muros 3 y 4 (ver Fotografía 2 y Fotografía 3).

Fotografía 2. Afloramiento de humedad aguas abajo del Muro N° 4 constatada por SERNAGEOMIN en inspección realizada el 3 de diciembre de 2015.

5. De los hechos constatados durante la actividad de fiscalización ambiental y descritos en el presente documento, se destaca la ocurrencia de afloramientos de humedad aguas abajo de los muros 3 y 4 del Tranque de Relaves, lo cual da cuenta inequívoca de que dicha obra presenta filtraciones.

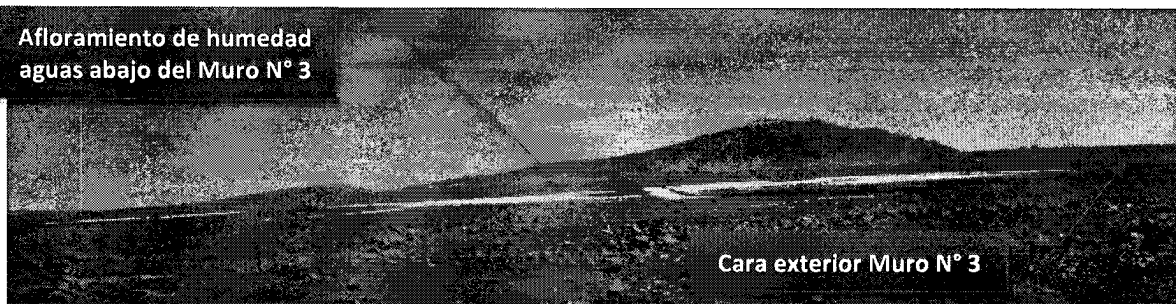
Fotografía 3. Afloramiento de humedad aguas abajo del Muro N° 3 constatada por SERNAGEOMIN en inspección realizada el 3 de diciembre de 2015.

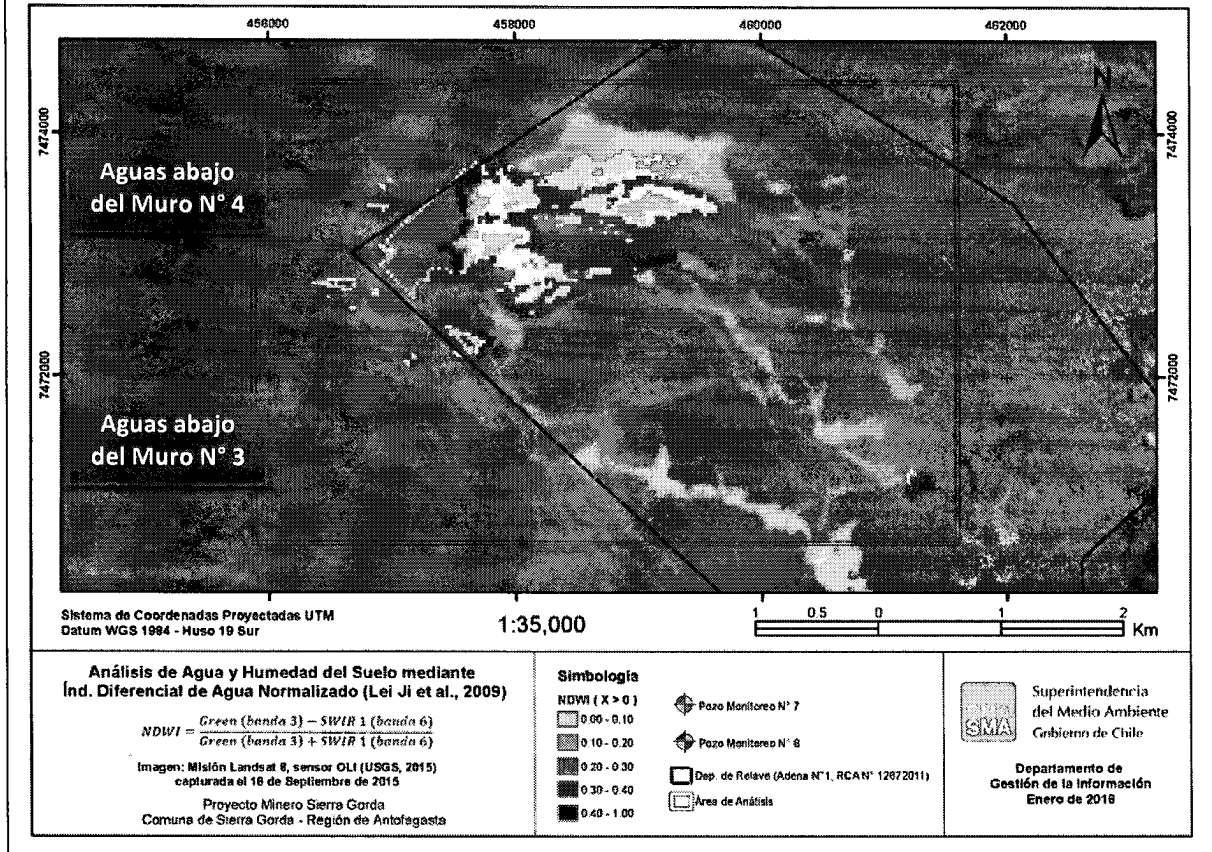
Al respecto, se realizó el análisis de una imagen satelital Landsat 8 de fecha 16 de septiembre de 2015 (Figura 3), con el fin de establecer si al momento de la inspección ambiental ejecutada existían afloramientos de humedad en el terreno, producto de infiltraciones desde el Tranque de Relaves. Del análisis realizado, se constató que para el momento de ejecución de las actividades de inspección ambiental existían **dos focos principales por donde afloraban aguas provenientes del depósito de relaves**, uno aguas

abajo del muro 3 y otro aguas abajo del muro 4. Asimismo, se pudo constatar que, en conjunto, estas zonas de afloramiento abarcaban una superficie aproximada de 4,4 ha.

Figura 3. Resultados del análisis de humedad de suelo utilizando el Índice Diferenciado de Agua Normalizado (NDWI) basado en las recomendaciones de Ji et al (2009), aplicado a la zona del depósito de relaves del Proyecto Minero Sierra Gorda
