**MEMORANDUM DFZ N°50/2017**

**MAT.: Solicita medida provisional que indica**

1. El Relleno Sanitario Santa Marta, del titular Consorcio Santa Marta S.A., ubicado en la Comuna de Talagante, Provincia de Talagante, Región Metropolitana, calificado ambientalmente favorable mediante las siguientes Resoluciones Exentas:

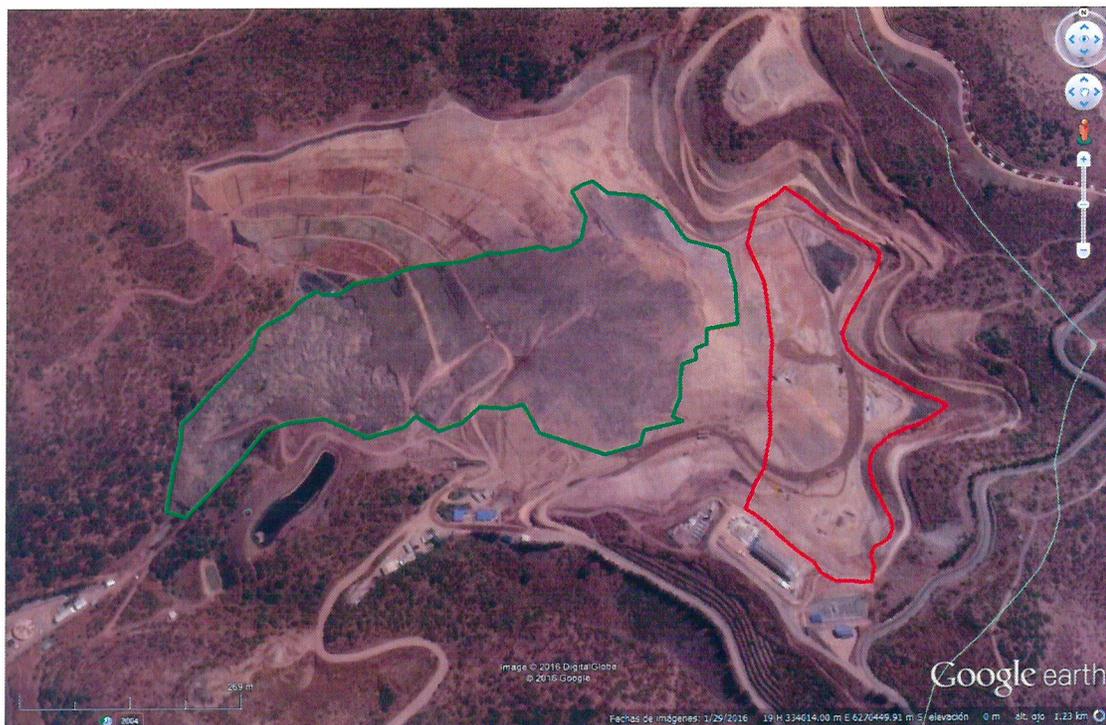
Posteriormente, el Titular remitió a la Superintendencia del Medio Ambiente información necesaria para definir de una "zona de seguridad", ubicada en el sector oriente del relleno, adosado a los cerros y manteniendo una distancia de seguridad respecto al talud que presentó la falla. Del análisis de los informes presentados por el Consorcio Santa Marta S.A., las inspecciones ambientales y visitas técnicas realizadas por esta Superintendencia y la opinión técnica del experto Marcel Szantó N., esta Superintendencia, mediante la Res. Exenta N°126/2016, determinó como medida provisional la clausura temporal y parcial de las instalaciones del proyecto "Relleno Sanitario Santa Marta", restringiendo las operaciones de disposición de residuos a la denominada "Celda N°1" de aproximadamente 8 hectáreas de superficie y de un volumen estimado de 810.000 m<sup>3</sup>.

**Figura 4:** En rojo se demarca la proyección de la Celda N° 1, en verde la zona de deslizamiento. (Fuente: Google Earth, imagen del 29 de enero 2016).
