**MEMORANDUM DFZ N°194/2017**

**MAT.: Solicita medida provisional que indica**

**Fecha: martes 4 de abril de 2017**

1. El Relleno Sanitario Santa Marta, del titular Consorcio Santa Marta S.A., ubicado en la Comuna de Talagante, Provincia de Talagante, Región Metropolitana, calificado ambientalmente favorable mediante las siguientes Resoluciones Exentas:

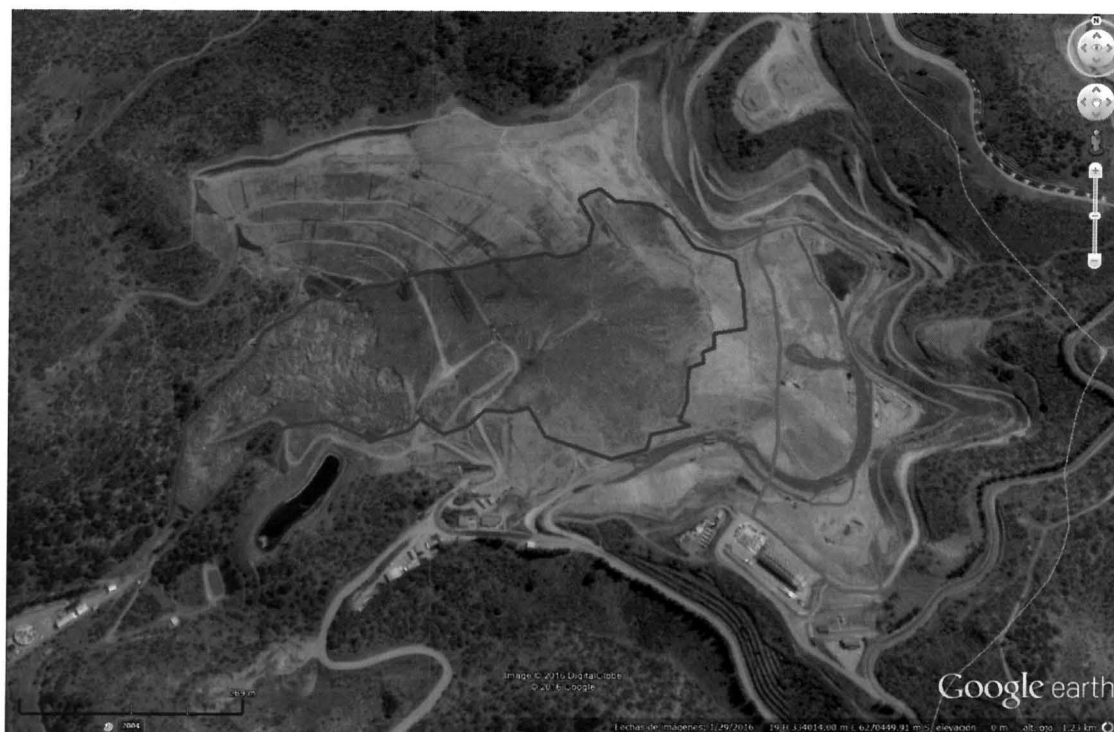
**Figura 4:** En rojo se demarca la proyección de la Celda N° 1, en verde la zona de deslizamiento. (Fuente: Google Earth, imagen del 29 de enero 2016).

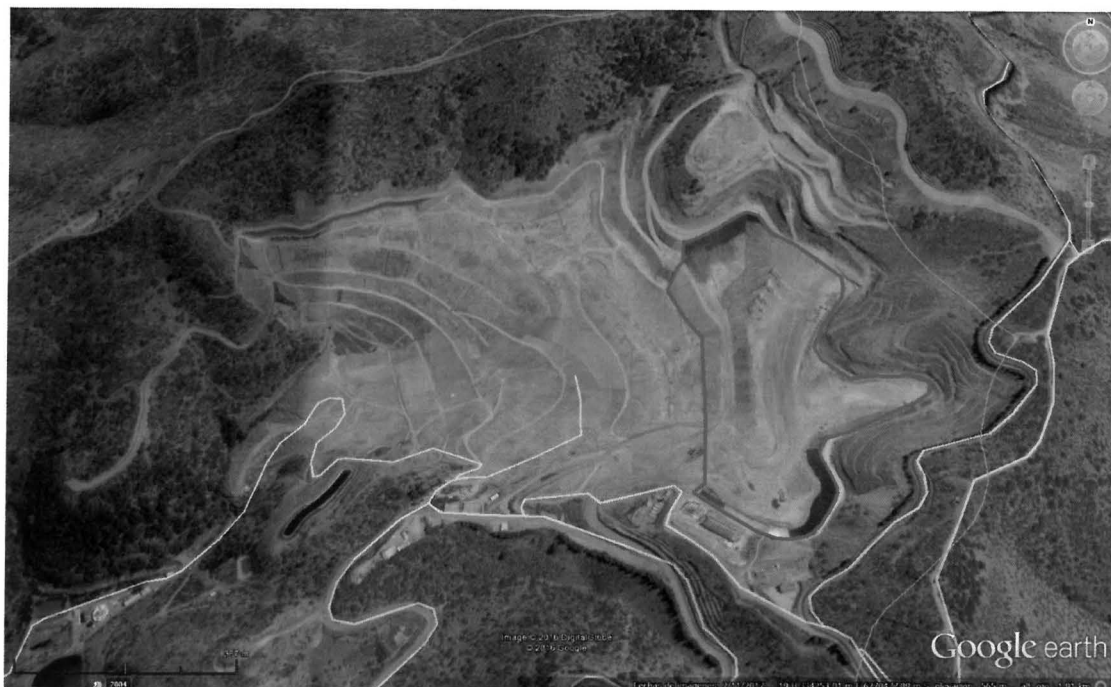
**Figura 6:** En rojo se demarca la proyección de la Zona de Seguridad (Celda N°1 y Sobrecelda), (Fuente: Google Earth, imagen del 11 de febrero de 2017).
