MEMORÁNDUM N° 43/2017 SMA VALPO

**MAT. : Rectifica Memorándum N° 39/2017 SMA VALPO en base a Memorándum D.S.C. N°
379/2017.**

1.- Con fecha 10 de mayo de 2017 ingresa una denuncia en contra del botadero de escombros, del Titular Ramón Cartagena Ross, ubicado en la comuna de El Tabo, Provincia de San Antonio, en donde se habrían depositado 122.000 toneladas de material de dragado de fondo marino sin medida de control. El denunciante corresponde a Inmobiliaria Santa María S.A.

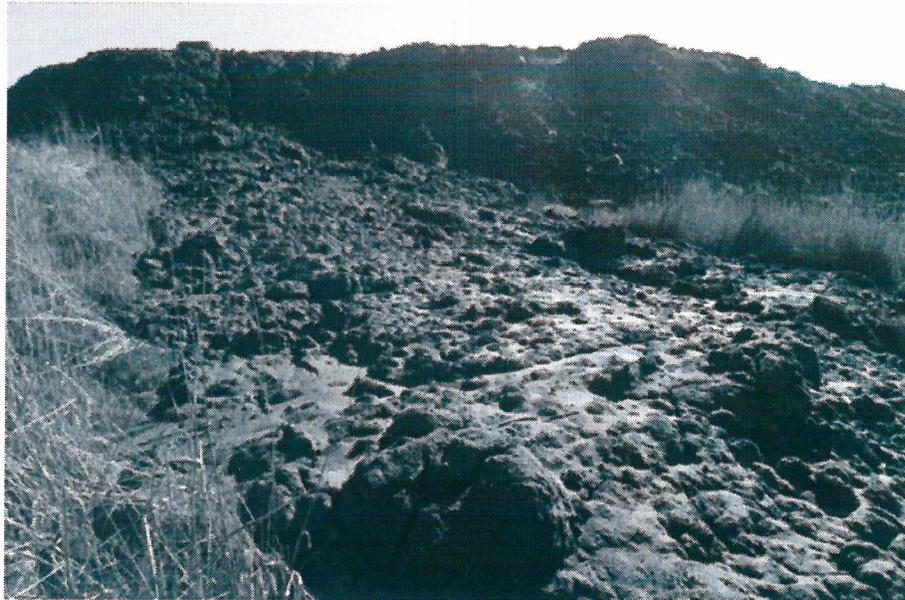
Fotografía 3: Coordenadas UTM 263.573 E; 6.290.141 N

3.- Con fecha 31 de mayo el denunciante, Inmobiliaria Santa María S.A, ingresa nuevos antecedentes en que se aprecia los efectos de la lluvia sobre el material dispuesto, el que es arrastrado por las laderas demostrando una consistencia desagregada propia de material terroso; asimilable a sedimentos marinos. En Anexo N° 1 se presenta material gráfico aportado por el denunciante, información que forma parte del expediente ID N° 12.388.

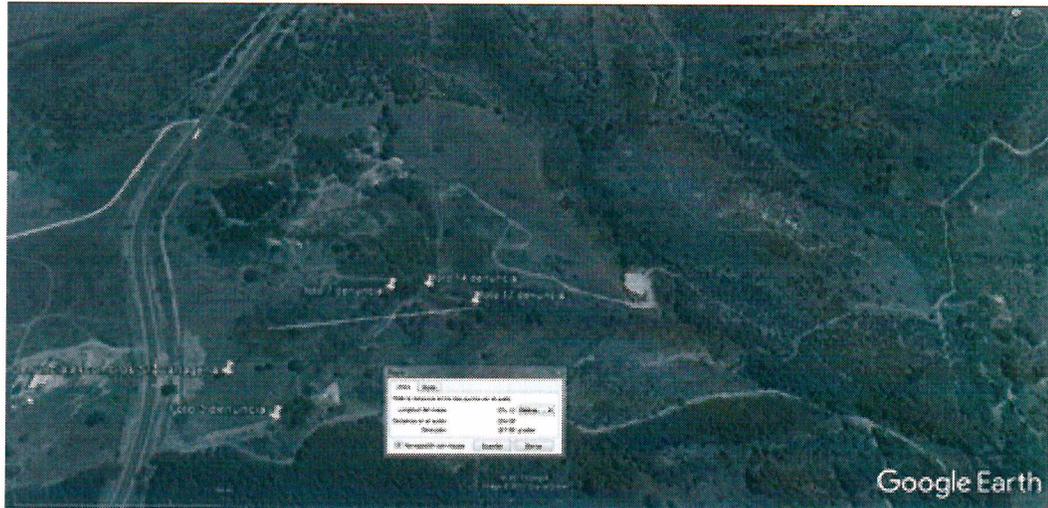
Polígonos rojos: sectores con depósito de material de dragado

Pinches amarillos: fotos seleccionadas de las enviadas por el denunciante donde es posible apreciar el desplazamiento del material dispuesto en los depósitos.

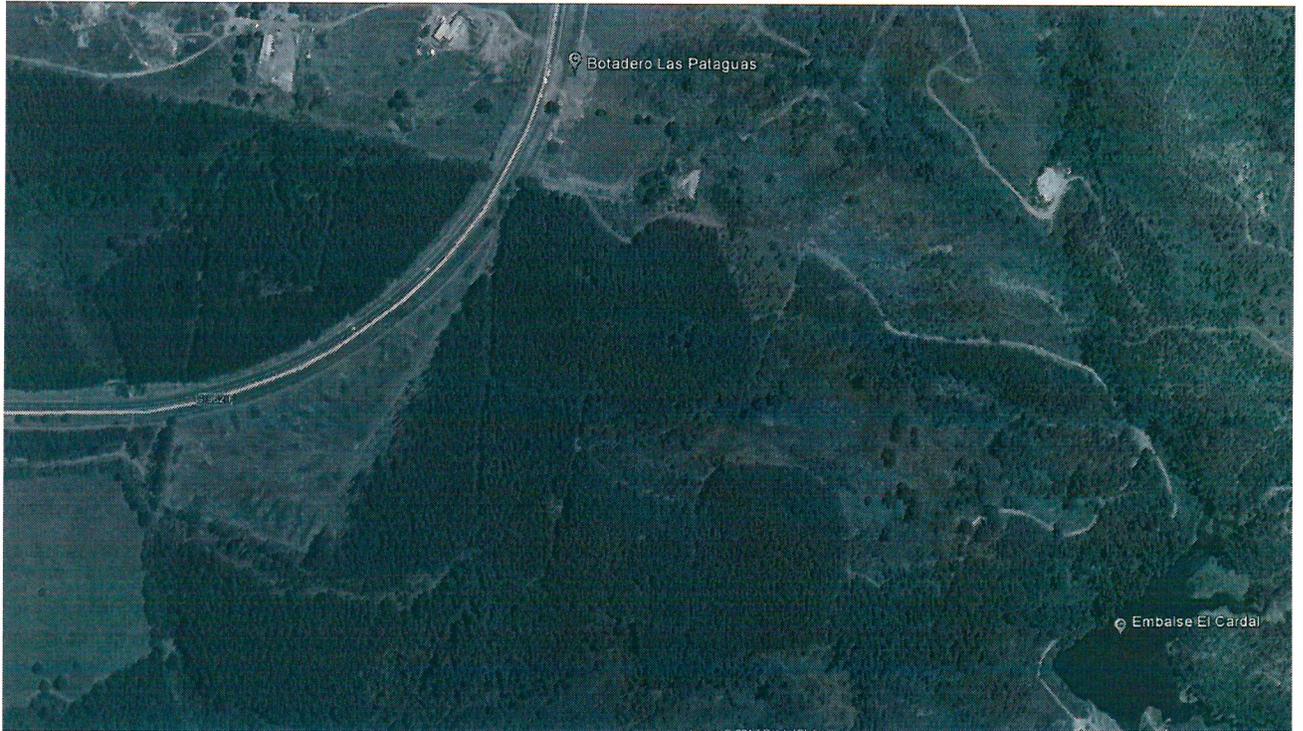
ANEXO 2

9.- La cantidad de material dispuesto en el botadero Las Pataguas, según lo informado por el Titular Puerto Central S.A., corresponde a 88.682 m³, donde el titular no esclarece si este material obedece a una mezcla de materiales de excavación/remoción/escombros o sólo es material procedente de playa/fondo de poza. El botadero se emplaza en una sub cuenca cuyas aguas drenan hacia un tranque de aguas de riego para hortalizas, entre otros cultivos. El botadero, a su vez, se ubica colindante con la ruta G-962-F con tránsito de vehículos y personas. En Anexo 2 se presenta una imagen con la ubicación del botadero Las Pataguas, la Ruta G-962-F y el Embalse El Cardal.

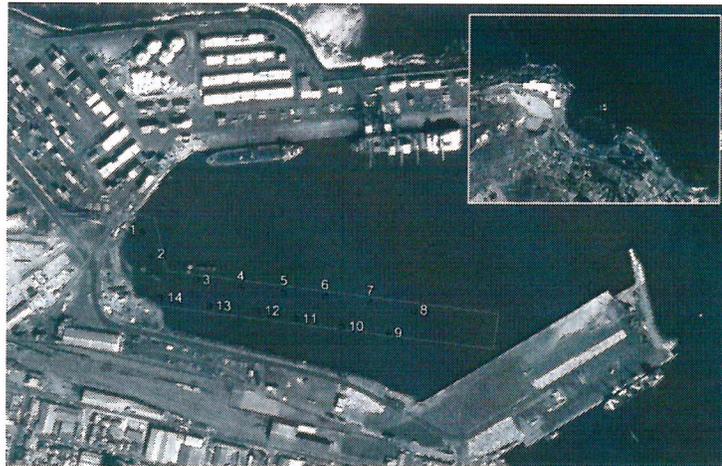
En el Estudio de Impacto Ambiental Proyecto Muelle Costanera San Antonio, el Titular tomó las muestras de sedimento de la poza en los puntos que se señalan en la Figura 2.36 de dicho estudio, y estableció su contenido de metales según Tabla 2.66 del mismo estudio.

Figura 2.36. Red de estaciones de medición y obtención de muestras de sedimento submareal

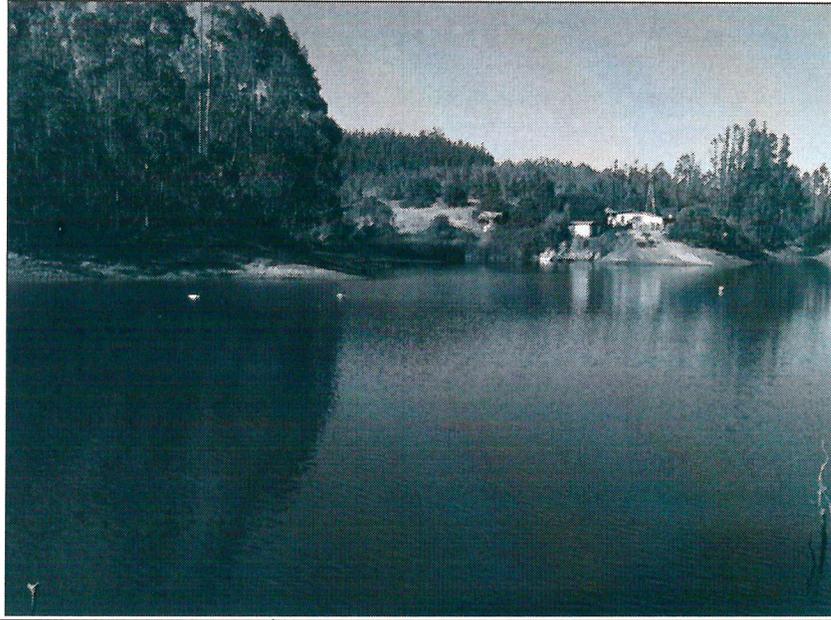
- Esguerrimiento de sedimentos hacia el fondo de la quebrada donde existe un tranque, y donde sus aguas son utilizadas para para riego de hortalizas, consumo humano y de animales, proceso productivo de quesos artesanales, y como sostén de la avifauna existente en dicho cuerpo de agua; según lo informado por el representante del Denunciante (Anexo 5) y las imágenes aportadas (Figura 1 y 2) (Anexo 6). La Resolución N° 205 de 17-5-1985 de la DGA establece que el tranque es para el riego de 20 hectáreas (Anexo 7).

Fig. 1: Tranque existente aguas abajo de los depósitos de material

12.3) Desarrolla en 15 días hábiles la evaluación de la calidad del agua y sedimento en el tranque.

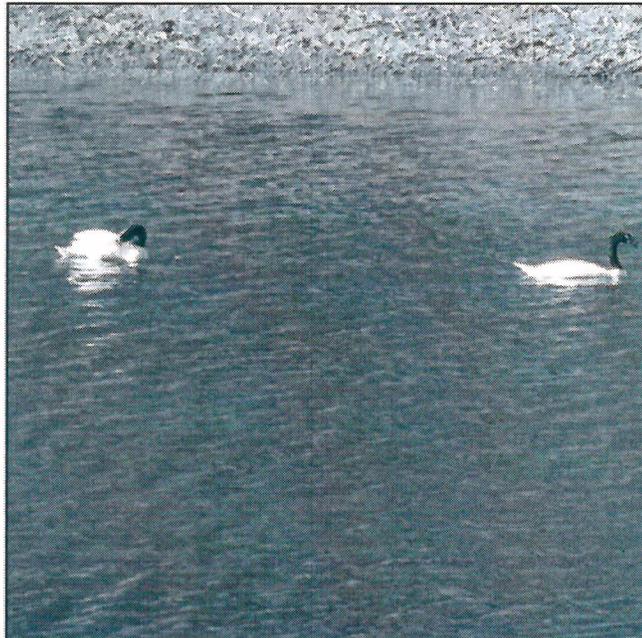
Fig. 2: Presencia de individuos de "cisne de cuello negro" en el tranque de almacenamiento de aguas.
