MEMORÁNDUM D.S.C. N° 676/2017

MAT. : Solicita medidas provisionales que indica en el procedimiento sancionatorio
Rol F-057-2017

La empresa Rentas e Inversiones Harwardt y Cía. Ltda. RUT N° 78.814.290-0, representada legalmente por don Rodolfo Harwardt Rabenko, RUT N° 4.724.931-7, es titular del proyecto "Sistema de tratamiento de residuos industriales líquidos, Planta de Lácteos Puerto Octay, X Región", cuya Declaración de Impacto Ambiental fue calificada ambientalmente favorable a través de la Resolución Exenta N° 355, de 20 de julio de 2009, dictada por la Comisión Regional del Medio Ambiente Región de Los Lagos la (en adelante, "RCA N° 355/2009").

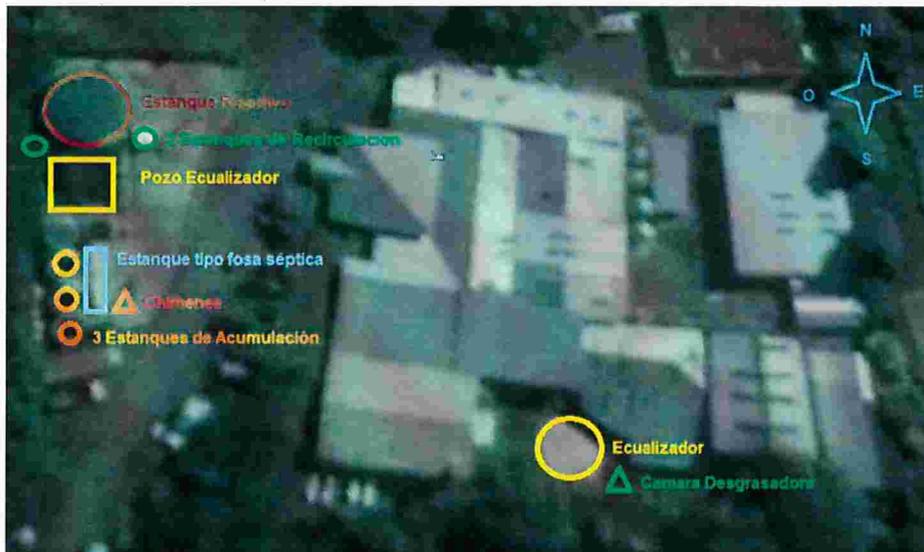
- Existen dos sectores en el sistema de tratamiento. En el **sector sur** de la planta de lácteos existe un estanque de eculización para la recepción de los Riles generados y una cámara desgrasadora.
- Luego, los Riles son llevados a través de bombas al **sector oeste** (o sector alto) de la planta de lácteos, que cuenta con un segundo estanque eculizador, un estanque reactivo anaeróbico, dos estanques de recirculación, tres estanques de acumulación, un estanque cónico, un estanque de ozono, una chimenea para la quema de gas y un estanque plástico tipo fosa séptica donde se dispone el Ril tratado que luego es trasladado mediante camiones aljibe hacia lagunas de infiltración ubicadas fuera del predio del proyecto.

La Imagen 1 representa los elementos constatados que conforman la planta de tratamiento de RILes de Lácteos Puerto Octay:

Imagen 1: Esquema de los elementos que conforman la planta de tratamiento de RILes de Lácteos Puerto Octay.

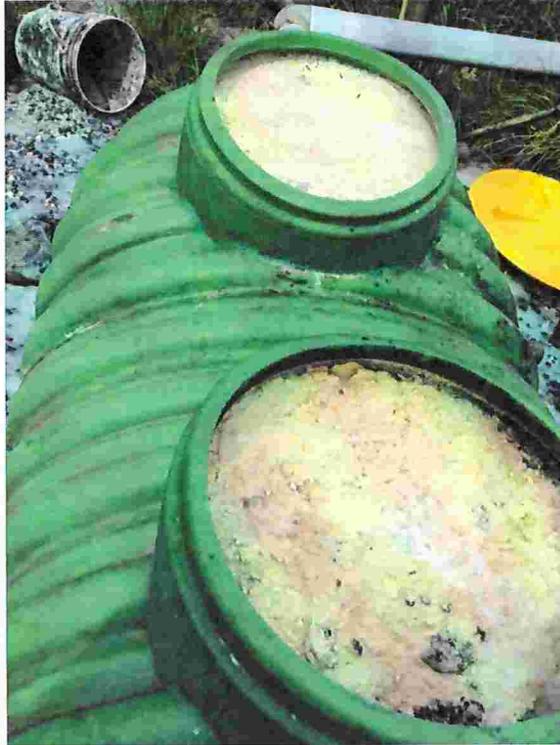
- Se constató que en el sector sur de la planta de lácteos, tanto la cámara desgrasadora como el estanque de eculización se encontraban a su capacidad máxima, colmatados con un Ril de características lechosas con abundante materia grasa y olor característico de leche ácida intenso, tal como se visualiza en la Imagen 2:

Imagen 2: Cámara desgrasadora colmatada a su capacidad máxima y residuos líquidos en el suelo

3. Retirar la materia grasa contenida en el estanque equalizador y cámara desgrasadora y trasladarla hasta un sitio de disposición final autorizado para este tipo de residuos, de conformidad a lo dispuesto en la RCA N° 355/2009, dentro del plazo de 5 días hábiles contados desde la notificación de la resolución que ordene las medidas provisionales, debiendo presentarse dentro del mismo plazo los comprobantes (facturas, guías de despacho) de su retiro y disposición final, con indicación del volumen de grasas y residuos retirados junto a fotografías en formato .JPG fechadas (día y hora) del estanque equalizador y cámara desgrasadora.

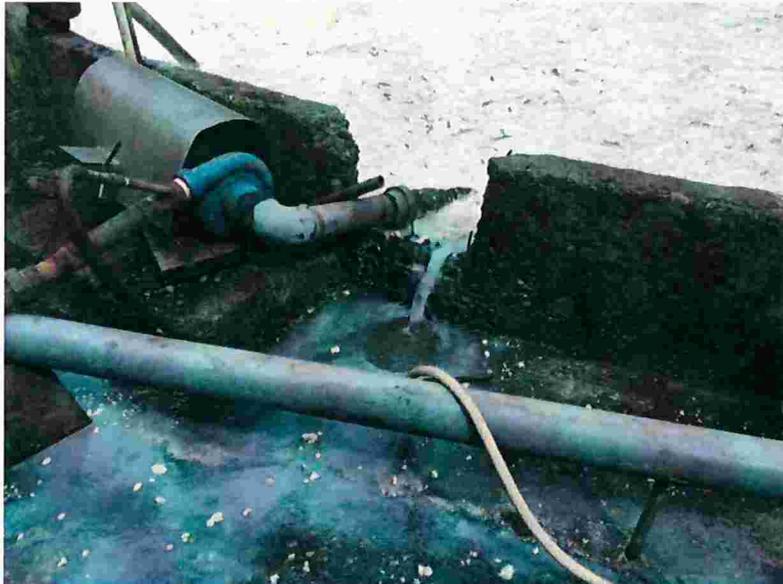
- Se constató además, un rebalse de Riles sin tratamiento desde el estanque de eculización en el sector sur, los cuales escurren por gravedad a través del suelo desnudo hasta el sitio aledaño ubicado al sureste del proyecto, evacuando los Riles finalmente a las aguas del lago Llanquihue. Las Imágenes 3 y 4 ilustran lo constatado:

Imagen 3: Rebalse desde el estanque de equalización (5.462.115 N – 678.326 E, Datum WGS84 HUSO 18).

1. Disminuir el volumen de los Riles que se disponen en el estanque equalizador ubicado en el sector sur de la Planta de Lácteos (coordenadas 5.462.115 N – 678.326 E, Datum WGS84 HUSO 18), demostrando que no se genera sobrellenado ni se alcanza la capacidad máxima del mismo.

2. Sellar el desborde del pretil del estanque de equalización ubicado en el sector sur de la Planta de Lácteos Puerto Octay (coordenadas 5.462.115 N – 678.326 E, Datum WGS84 HUSO 18), donde se produce la salida de los Riles, a fin de confinar todos los residuos en su interior, dentro del plazo de 5 días hábiles contados desde la notificación de la resolución que ordene las medidas provisionales, debiendo presentarse dentro del mismo plazo fotografías en formato .JPG fechadas (día y hora) que ilustren el estanque reparado.

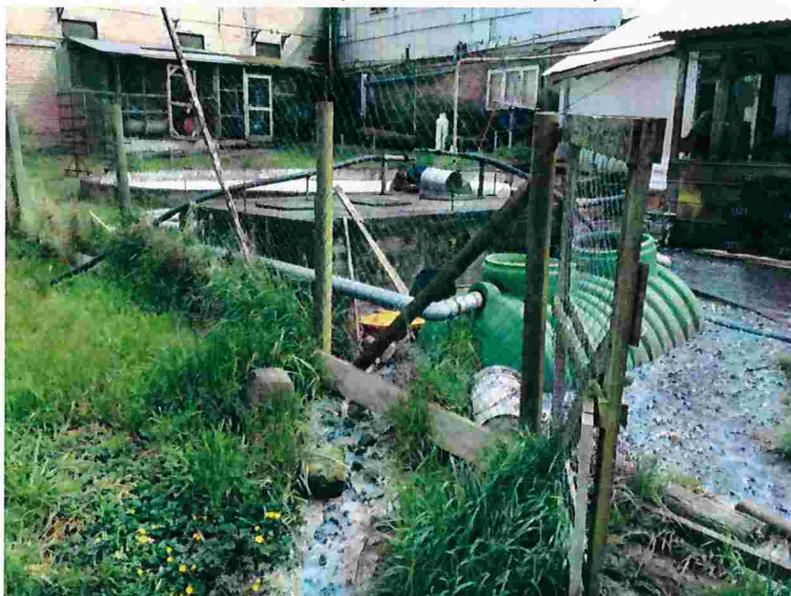
Imagen 4: Rebalse desde el estanque de equalización y escurrimiento a través del suelo (5.462.112 N – 678.320 E, Datum WGS84 HUSO 18).

4. Efectuar una limpieza del suelo del sector sur de la Planta de Lácteos Puerto Octay (5.462.115 N – 678.326 E, Datum WGS84 HUSO 18), visiblemente afectado por el rebalse de Riles. Deberá utilizarse material absorbente para retirar los residuos líquidos presentes en el área, lo cuales deberán ser depositados en contenedores impermeables y sellados para ser trasladados hasta un sitio de disposición final autorizado para este tipo de residuos. La limpieza deberá estar concluida dentro del plazo de 7 días hábiles contados desde la notificación de la resolución que ordene las medidas provisionales, y dentro del mismo plazo deberá presentarse un registro fotográfico que ilustre el proceso de limpieza y el área antes y después de haberse efectuado la limpieza, con fotografías en formato .JPG fechadas (día y hora) de por lo menos 3 puntos, además de los comprobantes (facturas guías de despacho) de adquisición de materiales e insumos utilizados para la limpieza y de su disposición final.

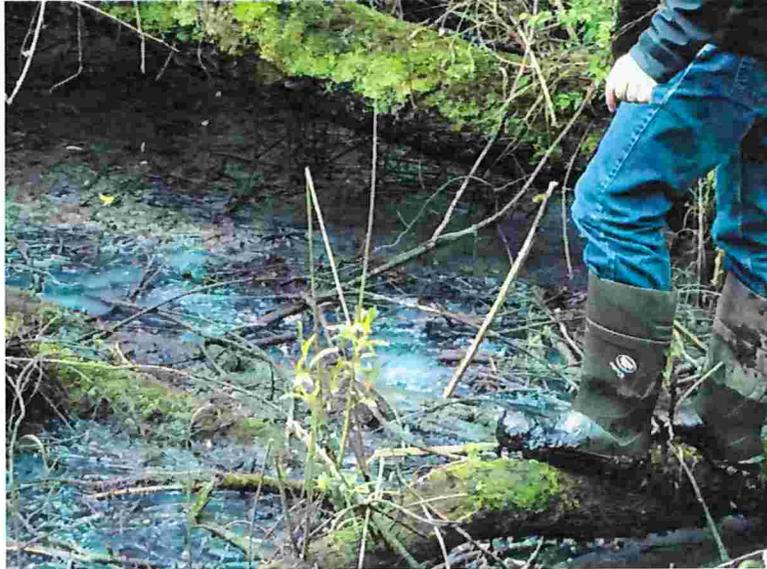
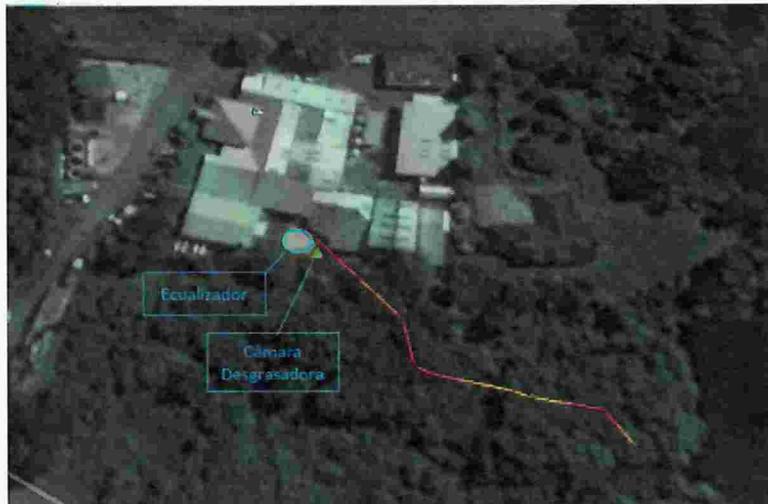
- Se constató que producto del rebalse del estanque de equalización los Riles escurren por el suelo, salen del predio del proyecto, y por gravedad siguen su curso hasta el lago Llanquihue, en un trayecto de aproximadamente 100 metros. En dicho recorrido donde existe vegetación, se pudo observar un suelo con apozamientos de líquidos de color blanco de características lechosas, materia grasa, malos olores, burbujas y sustrato de color negro.

La Imagen 5 ilustra el recorrido del Ril, mientras que la la

Imagen 5: Recorrido del efluente desde el equalizador hasta el Lago Llanquihue

5. Efectuar una limpieza del recorrido que siguen los Riles desde su rebalse en el estanque de eculización en el sector sur de la Planta de Lácteos Puerto Octay hasta su descarga al lago Llanquihue, retirando manualmente todo rastro de residuos líquido proveniente de la planta de lácteos, y utilizando material absorbente el cual deberán ser depositado en contenedores impermeables y sellados para ser trasladados hasta un sitio de disposición final autorizado para este tipo de residuos. La limpieza deberá estar concluida dentro del plazo de 7 días hábiles contados desde la notificación de la resolución que ordene las medidas provisionales, y dentro del mismo plazo deberá presentarse un registro fotográfico que ilustre el proceso de limpieza y el área antes y después de haberse efectuado la limpieza, con fotografías en formato .JPG fechadas (día y hora) de por lo menos 10 puntos, además de los comprobantes (facturas guías de despacho) de adquisición de materiales e insumos utilizados para la limpieza y de su disposición final.

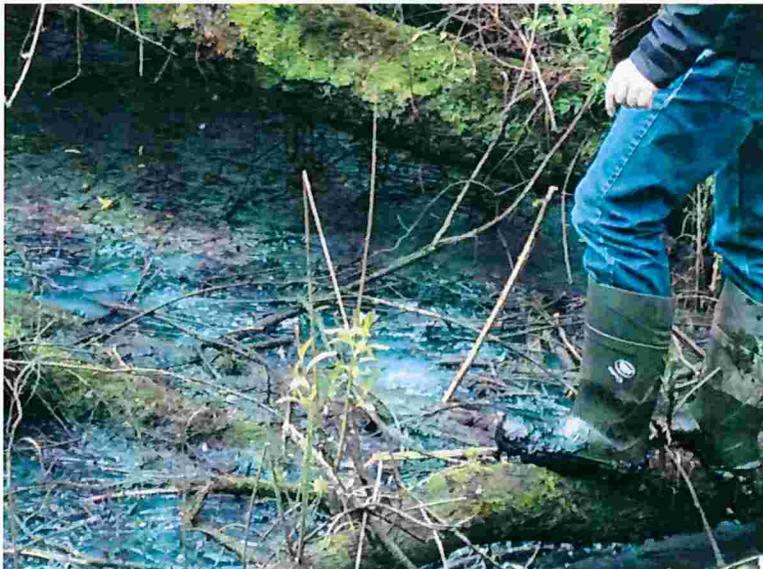
- Imagen 6 muestra los apozamiento generados durante el recorrido, y la Imagen 7 ilustra la descarga del Ril al lago Llanquihue:

Imagen 6: Apozamiento de Riles en el trayecto entre el rebalse desde el estanque ecualizador y su contacto con el lago Llanquihue (5.462.079,32 N – 678.357,01 E, Datum WGS84 HUSO 18).

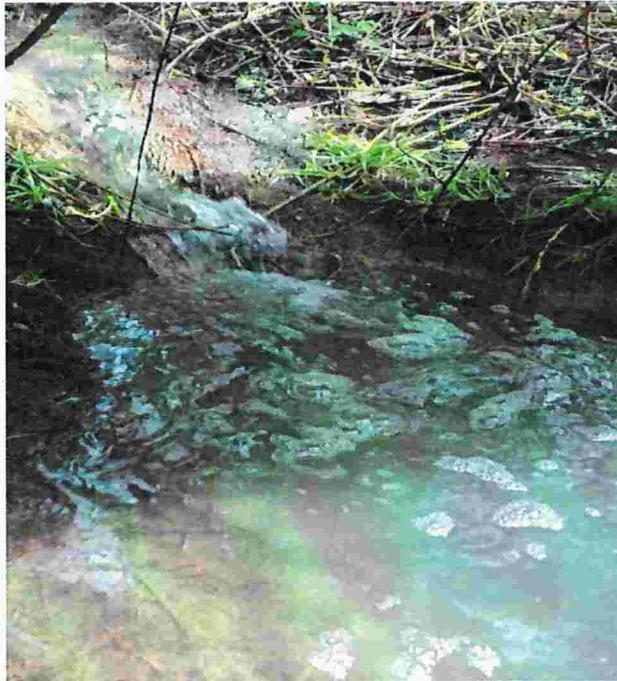
Imagen 7: Descarga del Ril con color blanquecino y espuma al cuerpo de agua del lago Llanquihue (5.462.062 N – 678.402 E, Datum WGS84 HUSO 18).

En este contexto, conforme a lo señalado en el balance de masa presentado en la tabla N°1, las características del Ril que es descargado al lago Llanquihue, corresponde a un residuo líquido de alta carga orgánica y alto contenido de materia grasa. Esto se condice con lo percibido durante la fiscalización, en relación al rebalse y escurrimiento de un Ril blanquecino, con características lechosas con abundante materia grasa y olor característico de leche ácida intenso.

Cabe señalar que el Ril sin tratamiento previo y con las características descritas anteriormente, provoca, como se pudo constatar, malos olores producto de la descomposición de la materia orgánica y la materia grasa, provocando un efecto negativo en la fauna edáfica del suelo y, cuando toma contacto con aguas naturales, como en este caso, provoca un efecto directo en el nivel de productividad primaria del lago, lo que resulta en un aumento de la biomasa de las algas y las plantas acuáticas tal como se ilustra en la fotografía 13 del Informe de fiscalización, aumentando el riesgo de eutroficación del lago, lo que es en sí mismo un efecto negativo.

Se hace presente que con ocasión de la limpieza y durante este proceso no se podrán descargar o derramar residuos líquidos o aguas contaminadas al lago Llanquihue.
