**MEMORANDUM N°2914/2018**

**MAT.: Solicita medida provisional que indica**

Con fecha 18 de diciembre de 2018, se recepcionó en esta Superintendencia el Oficio N°11502 de la Ilustre Municipalidad de Providencia, el cual acompañaba una denuncia por ruidos emitidos por la construcción del Edificio LTO, ubicado en Luis Thayer Ojeda N°576-596, comuna de Providencia, Región Metropolitana.

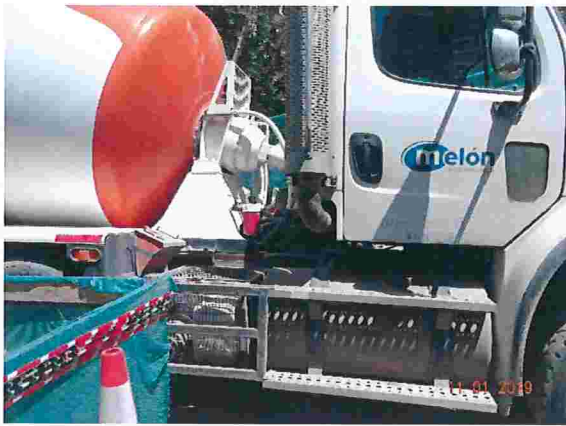
**Fotografía 1**

Posterior a la medición de nivel de presión sonora, se visitó la obra de construcción para constatar y fotografiar los elementos en esta, que sean fuentes emisoras de ruido. En el lugar, se observó la existencia de camión mixer, estación de corte de fierro con esmeril angular, vibrador de hormigón, golpes de martillo, cargador frontal y rodillo compactador (ver Fotografías de 1 a 8). Se observó, a su vez, que ninguna de estas fuentes emisoras contaba con medidas de control de ruido asociadas. A su

**Descripción:** Camión hormigonera o camión mixer.

- 1. La construcción de un túnel acústico para el camión hormigonero o camión mixer.** Dicho túnel deberá ser diseñado según las instrucciones de un especialista en la materia de control de ruido, considerando, a lo menos, un encierro de la fuente de ruido con puertas para su acceso. El plazo máximo para su construcción será de 14 días corridos, contados desde la notificación de la resolución que ordene la medida.

- 2. Cese de recepción de camiones hormigonero o camión mixer.** No se podrán recibir dichos camiones hasta que se haya implementado el túnel acústico señalado en el numeral V.1.

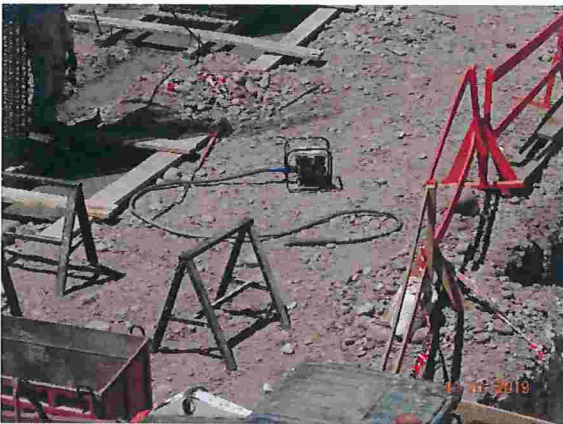
**Fotografía 3**

**Descripción:** Vibrador de hormigón, sin medida de control asociada.

- 4. Instalación de barreras acústicas para faenas de vibrado de hormigón y golpes de martillo.** El plazo de su construcción e implementación será de 10 días corridos a contar de la notificación de la resolución que ordene la medida. Dichas barreras deberán ser portátiles, construidas en forma de biombo, y con soportes para evitar su caída por golpes o efecto del viento. El interior de éstas deberá ser cubierto con material absorbente acústico. Dichas barreras deberán ser diseñadas en base a las instrucciones de un especialista en la materia de control de ruidos.

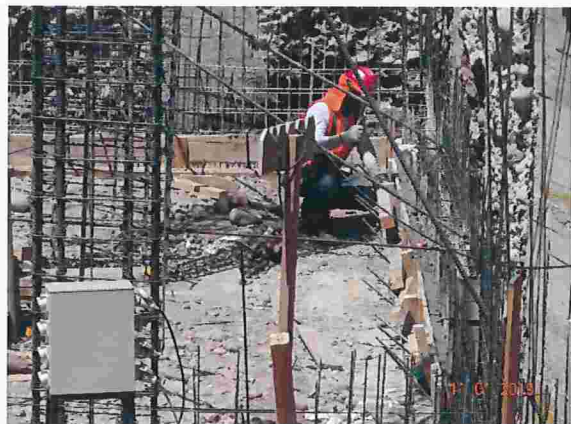
**Fotografía 4**

**Descripción:** Trabajos con martillo

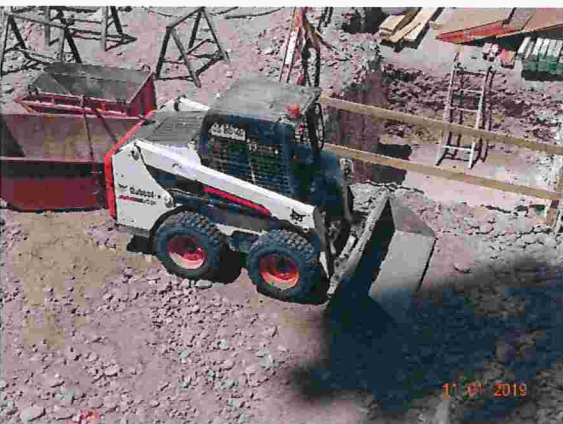
**Fotografía 5**

**Descripción:** Cargador frontal.

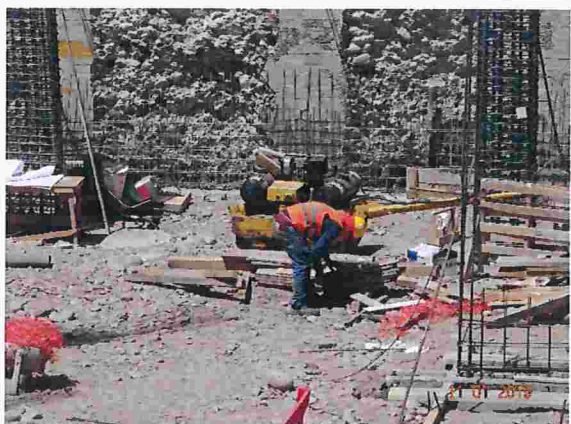
**Fotografía 6**

Cabe mencionar que, al momento de entregar el Acta de Inspección Ambiental, el Sr. José Rubilar, Jefe de Obra, señaló que el titular de la unidad fiscalizable es la Constructora M3 S.A., cuyo RUT es el 76.262.460-5, y que la dirección de la obra de construcción es Luis Thayer Ojeda N°576, Providencia. A su vez, indicó que el rodillo compactador presente en la obra sería retirado, debido a que actualmente no se está utilizando.

**Descripción:** Compactadora
