MEMORÁNDUM N°4/2019

MAT.: Solicita medida provisional que indica

Los antecedentes relatados en el presente Memorándum dan cuenta del resultado del proceso de fiscalización que se refiere a la actividad de inspección del día 01 de febrero de 2019 y exámenes de información realizados en la Unidad Fiscalizable "Aconcagua Foods - Buin" del titular Aconcagua Foods S.A., ubicada en José Alberto Bravo N°0278, comuna de Buin, Provincia de Maipo. Esta fiscalización se planifica principalmente debido a las denuncias recibidas por olores molestos generados por la instalación (SAFA 105-2019).

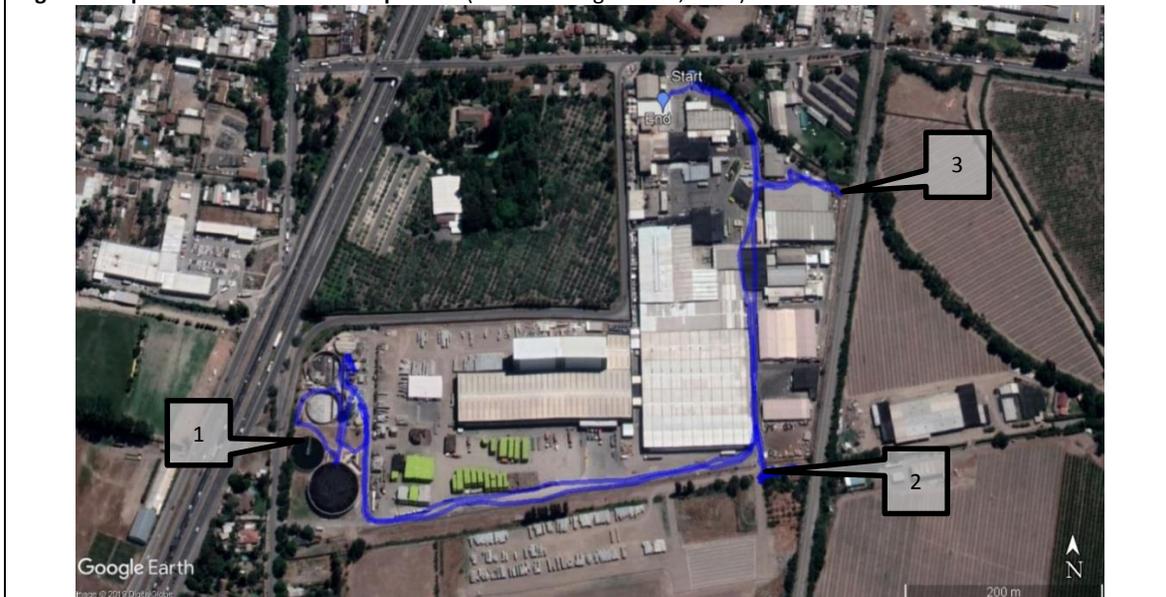
Figura 2 Esquema de recorrido de inspección (Fuente: Google Earth, 2018)

Se efectuó la actividad de inspección el día 01 de febrero de 2019, cuyas materias relevantes objeto de la inspección se centraron en el **manejo de RILES y control de olores**.

N° de estación	Nombre/Descripción de estación
1	Planta de tratamiento de RILES
2	Patio de Reciclaje
3	Punto de descarga

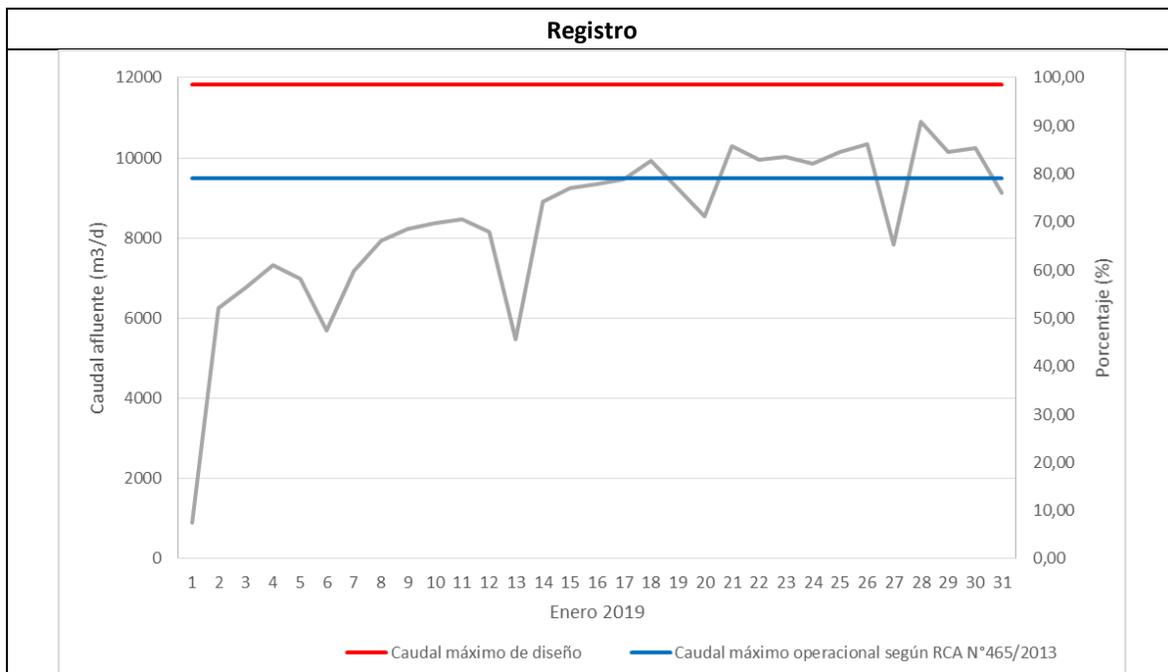
Gráfico 1. Fecha: --
 Descripción del medio de prueba: Caudal de afluente del RIL ingresado a la planta de tratamiento de RILES del mes de enero de 2019, reportado por el titular en planilla de registro.

Se revisó la planilla del punto 2, la cual fue elaborada por el titular, constatándose que el caudal de entrada máximo diario (Gráfico 1), durante el mes de enero presenta una tendencia al aumento, superando el caudal de operación indicado en la RCA N°465/2013, correspondiente a 9.500 m³/d (considerando 3.2.2. Plan de contingencia planta de RILES), encontrándose cercano al caudal máximo de diseño de la planta indicado en la RCA N°465/2013, corresponde a 11.832 m³/d, llegando incluso a operar el día 28 de enero de 2019, al 92% de la capacidad de diseño de la planta. Es importante señalar que durante la semana en que se empezó a registrar un caudal diario superior a los 10.000 m³/d (21 de enero de 2019), corresponde a la misma semana identificada en la denuncia, donde se comenzaron a sentir las molestias por emanación de olores.

1. La planta de tratamiento de RILES, se encuentra operando por sobre el caudal de afluente establecido en la RCA N°465/2013, correspondiente a 9.500 m³/d, llegando incluso durante enero de 2019, sobre los 10.500 m³/d.

1. La planta de tratamiento de RILES se encuentra funcionando de forma continua, utilizando sus tres reactores y tratando, al momento de la inspección, un caudal fluctuante de 10.000 m³/día de RIL, existiendo registros del titular aportados al momento de la inspección, los cuales se presentan en la Gráfica 1 adjunta, en donde se observan días en el mes de enero del presente año, en los cuales se excede ese valor. En la RCA N° 465/2013, página 13, se indica que, para el periodo de verano, el nivel más alto de caudal de la Planta correspondería a 9.500 m³/día. Lo anterior denota que dicha planta de tratamiento se encuentra operando por sobre el límite de su capacidad operacional, existiendo escaso margen para garantizar el adecuado tratamiento biológico de este tipo de sistema.

3.- Ajustar el tratamiento de la planta de RILES, disminuyendo el caudal del afluente a 9.465 m³/d, valor que corresponde al 80% del caudal máximo de diseño del sistema de tratamiento de RILES.

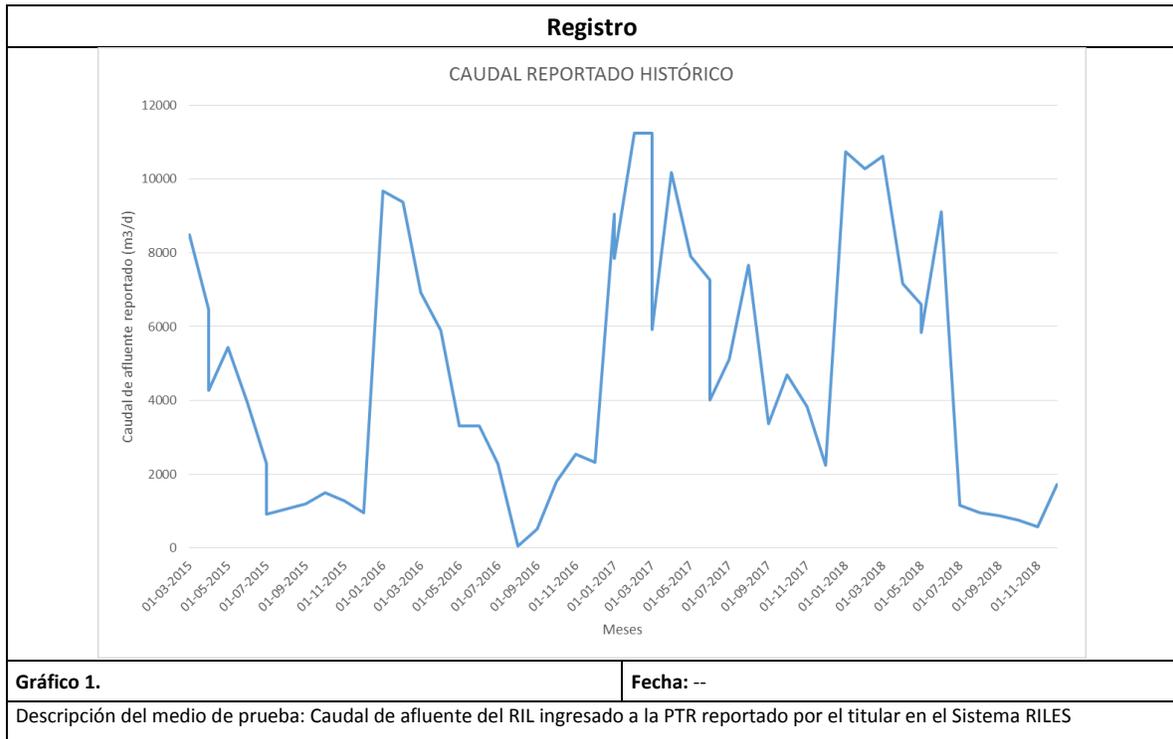
Respecto del reporte de caudal obtenido del sistema de tratamiento de RILES que considera un periodo de marzo de 2015 a diciembre 2018, es posible indicar que durante el periodo de verano, se presentan los mayores caudales ingresados a la Planta de Tratamiento de RILES, y que durante los dos últimos años se registran caudales sobre los 10.500 m³/d. Lo anterior es congruente con el registro de caudal del mes de enero de 2019, entregado por el titular.

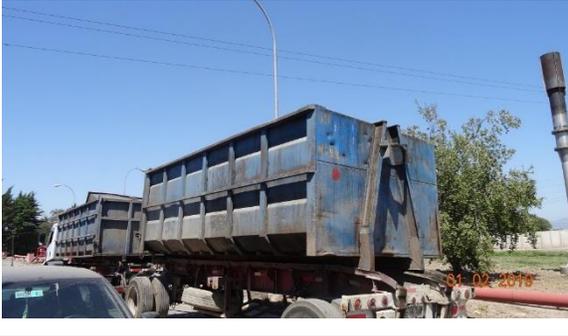
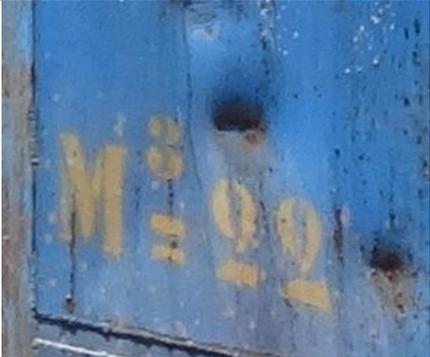
3. Se está retirando una mayor cantidad de lodos derivados del sistema de tratamiento de RILES que el autorizado según RCA, ya que el titular declaró estar retirando diariamente 5 contenedores y en la RCA N°465/2013 se declara que a plena carga (entre diciembre o marzo) la planta evacuará 3 a 4 contenedores diarios de 12 m³ cada uno. Si bien, el jefe de la planta de tratamiento declaró que los contenedores son de 10 m³, con fotografías obtenidas en terreno se pudo apreciar que un contenedor con lodos, tenía escrito que su volumen corresponde a 22 m³. Con lo anterior, es posible establecer que en la actualidad se retira como mínimo 110 m³, lo que implica al menos durante el mes de enero, que la planta de tratamiento ha estado trabajando por sobre su capacidad autorizada.

Fotografía 1.	Fecha: 01-02-2019	Fotografía 2.	Fecha: 01-02-2019
Descripción del medio de prueba: Camión con dos contenedores saliendo de a la báscula de pesaje.		Descripción del medio de prueba: Zoom a fotografía 1, del segundo contenedor transportado.

4. No fue posible constatar que los contenedores de lodos sean transportados cerrados desde las instalaciones, ya que fue observado un camión con contenedores con lodos abiertos en su parte superior, ubicado en la fila para pasar por báscula antes de salir de las instalaciones.
5. Se observó la habilitación de una zanja en un predio contiguo a las instalaciones que también es de Aconcagua Foods, la que se encontraba infiltrando líquido proveniente de los contenedores ubicados al interior del "Patio de Reciclaje" de las instalaciones. Respecto de la zanja y el Patio de Reciclaje no constan consultas de pertinencia de ingreso al SEIA.

Por el hecho de no estar totalmente cubiertos y dado la periodicidad de su retiro, los contenedores presentan condiciones propicias para la emanación de malos olores, lo que sumado a una mayor generación de lodos y condiciones climáticas del actual periodo estival, caracterizada por las altas temperaturas de la zona y la dirección del viento, hacen que sea altamente probable que se perciban olores molestos en el entorno.

4.- El lodo generado en la planta de tratamiento de RILES debe ser almacenado y trasladado en contenedores cerrados.

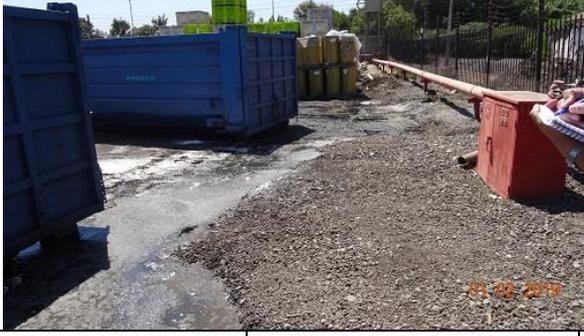
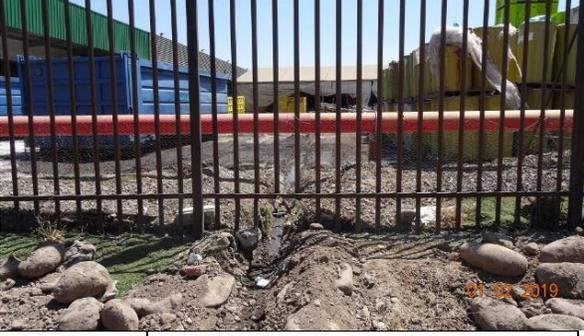
Fotografía 3.	Fecha: 01-02-2019	Fotografía 4.	Fecha: 01-02-2019
Descripción del medio de prueba: Pozas con líquido proveniente de los contenedores que son ubicados en el patio de reciclaje		Descripción del medio de prueba: 1 de las 3 canaletas habilitadas que permiten la evacuación de los líquidos provenientes de los contenedores ubicados en el patio de reciclaje, a la zanja.

3. En el sector denominado "Patio de Reciclaje" que se encuentra construido sobre suelo natural (tierra) sin sistema de impermeabilización, se pudo verificar acumulaciones de líquidos de color oscuro, que presentaban olores característicos de descomposición de material orgánico y que estaban siendo canalizados hacia un terreno adyacente. En particular existen 3 canalizaciones construidas sobre tierra, de las cuales 2 llegan a un sector donde existe una zanja de aproximadamente 17 m de largo, 1 m de ancho y profundidad desconocida, lugar donde se aplicaba cal al residuo líquido proveniente del patio de reciclaje, y la tercera canalización, desemboca directamente sobre el terreno natural. En otros puntos de este sector también se observó acumulación de líquido oscuro, restos de carozo desparramado, además de cal y la acumulación de la tierra extraída de la habilitación de la zanja, ya señalada. Este inadecuado

manejo de los residuos líquidos provenientes del patio de reciclaje, es una fuente de generación de malos olores, situación que se ve agravada, toda vez que este sector se encuentra a una distancia de aproximadamente 16 metros de una acequia que al momento de la inspección se encontraba con agua.

1.- Eliminar zanja de infiltración habilitada contigua al denominado “Patio de Reciclaje”, procediendo al retiro de todo el líquido ahí dispuesto y limpieza del terreno, consistente en un escarpe de terreno de no menos 20 cm de espesor en toda la superficie que se vea afectada por la infiltración, por el líquido apozado y por los restos de residuos de carozo, para que posteriormente la zanja sea rellenada con tierra.

2.- Disponer los residuos generados de la limpieza del terreno contiguo al denominado “Patio de Reciclaje”, en un lugar autorizado.

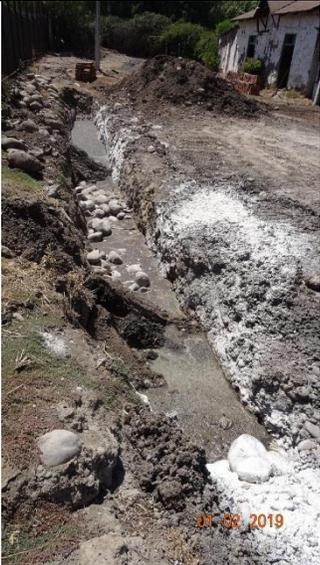
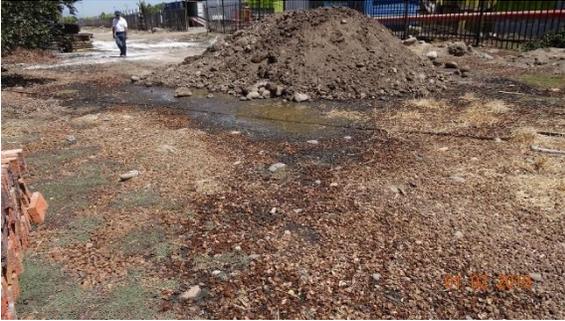
Fotografía 5.	Fecha: 01-02-2019	Fotografía 6.	Fecha: 01-02-2019
Descripción del medio de prueba: Zanja de infiltración que recepciona todo líquido canalizado desde el patio de reciclaje.		Descripción del medio de prueba: Pozas y residuos de carozo desparramados en predio continuo a las instalaciones, a un costado de la zanja de infiltración.
