MEMORÁNDUM D.S.C. N° 29/2019

MAT. : **Solicita decretar medidas provisionales que indica**

B. DESCARGA DE AGUAS RESIDUALES AL INTERIOR DE LA ZPL: ROTURAS EMISARIO SUBMARINO.

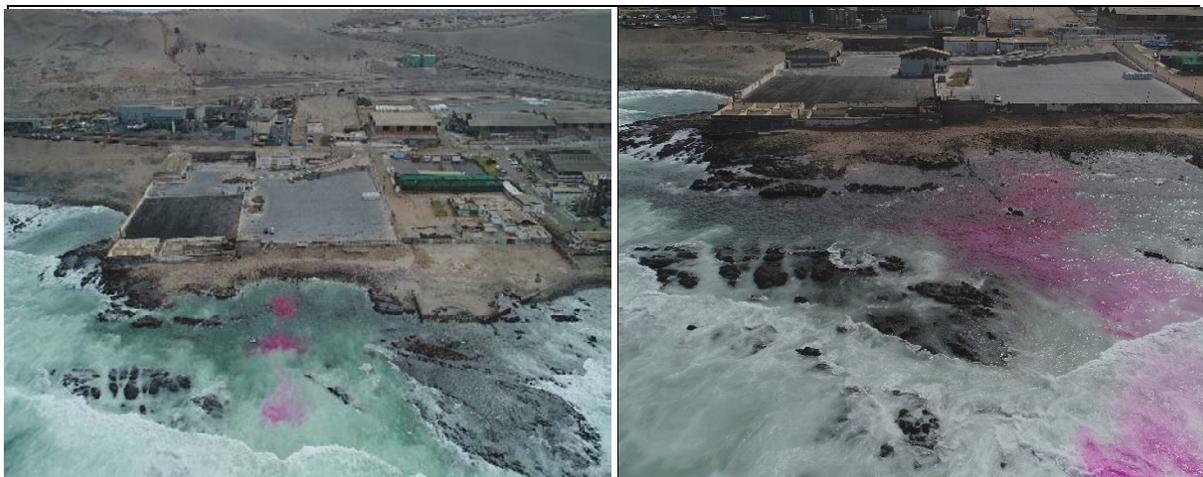
Para efectos de identificar dicho incumplimiento, se procedió a descargar rodamina WT (trazador) en la cámara de acumulación de los efluentes de la PTAS y Planta de Riles para su descarga al mar junto con las aguas de mar de descarte, a través del efluente del emisario

submarino, acción que permitió observar el comportamiento de los riles en la descarga y si ésta concurre al interior de la Zona de Protección Litoral.

Luego, mediante vehículo no tripulado tipo Drone, se procedió a sobrevolar el área marítima donde se emplaza el emisario submarino, obteniendo registros fotográficos y filmaciones, las cuales fueron examinadas y analizadas en gabinete, evidenciándose la presencia de tintes color magenta (propio de la mezcla de la rodamina con los riles de la Planta), al interior de la ZPL.

Fotografía N° 1.	Fecha: 22-10-2018	Fotografía N° 2.	Fecha: 22-10-2018
Descripción del medio de prueba: Tintes de color magenta en distintos sectores del área donde se emplaza el emisario		Descripción del medio de prueba: Área color magenta tomando contacto con playa e intermareal rocoso.

- (5) Realizar **una inspección** en la totalidad del emisario submarino, la que debe ser registrada formalmente, mediante un informe que indique al menos las siguientes circunstancias: (a) Día y hora de la inspección, así como individualización de personal a cargo de la misma; (b) Estado estructural de la totalidad de la longitud del emisario submarino, con indicación expresa si aquél cuenta o no con fisuras. En caso afirmativo, deberá señalar la localización (en la longitud) de los puntos en que se presentan fisuras y sus diámetros; (c) Fotografía e imágenes audiovisuales de constatación de presencia o ausencia de fisuras, y (d) En el caso que, en base a las inspecciones señaladas, se presenten fisuras en el emisario, deberá elaborar un Plan de reparación, para efectos de corregirlas, con el objeto que la descarga proceda a través del punto de descarga del mismo.

Las reparaciones que contemple el referido plan deberán efectuarse en un plazo máximo de 30 días corridos, a contar del inicio de su ejecución.

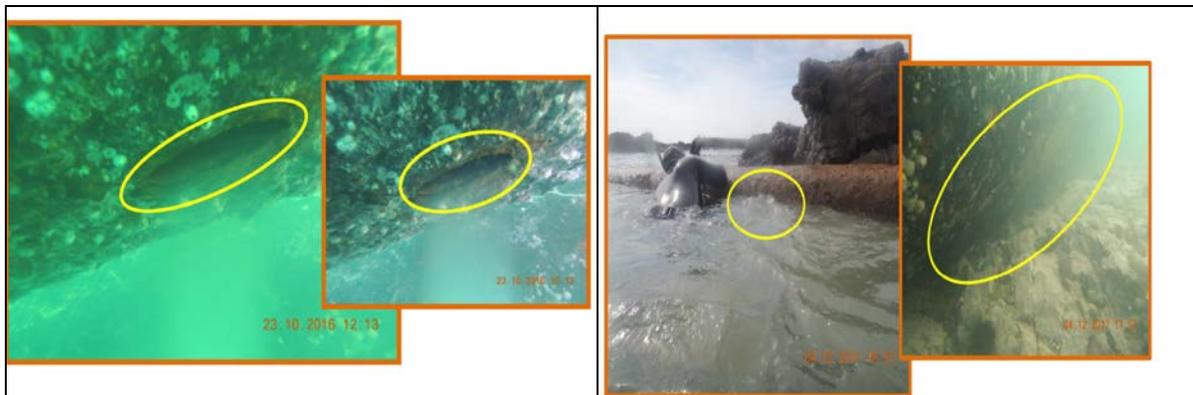
Adicionalmente, conforme a lo analizado en los diversos informes de mantenimiento al emisario submarino requeridos por el propio titular, se evidenciaron roturas en dicha estructura, propiciando en consecuencia, la presencia de riles al interior de la ZPL.

fecha 29-10-2018		fecha 29-10-2018
Descripción:	Orificio detectado en inspección visual realizada en fecha 23 de octubre de 2016.	Descripción:	Orificio de 15 cm de diámetro aprox. a 15 m de la orilla (sector playa) y sector del emisario que fricciona y golpea con la roca del intermareal.
