MAT. : Solicita medida provisional en carácter de cautelar que indica.

FECHA : 20 de febrero del 2019

1.- El proyecto:

El proyecto "Piscicultura Cocule", cuenta con la Resolución de Calificación Ambiental N°26 de fecha 23 de abril del año 2014 de la Comisión de Evaluación de Los Ríos del titular Productos del Mar Ventisqueros S.A. cuyos representantes legales son José Luis Vial Van Wersch y don Pablo Ignacio Mazo Traversi (Res. SEA Los Ríos N°084 de septiembre del 2018, que resuelve cambio de titularidad).

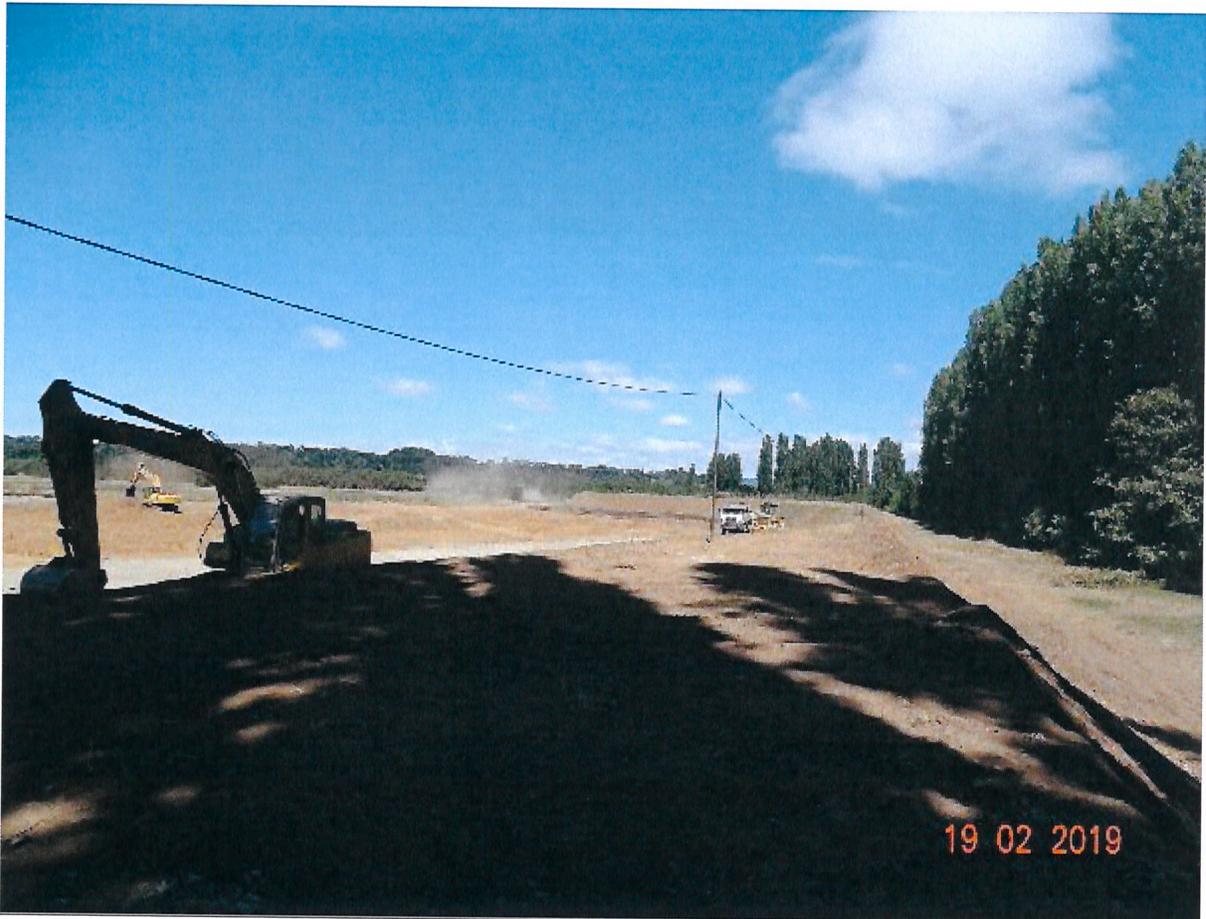
Fotografía 1

Fecha: 19/02/2019

Descripción del medio de prueba: Vista de este a oeste del pretil de contención construido aladaño a la ribera del río Bueno.

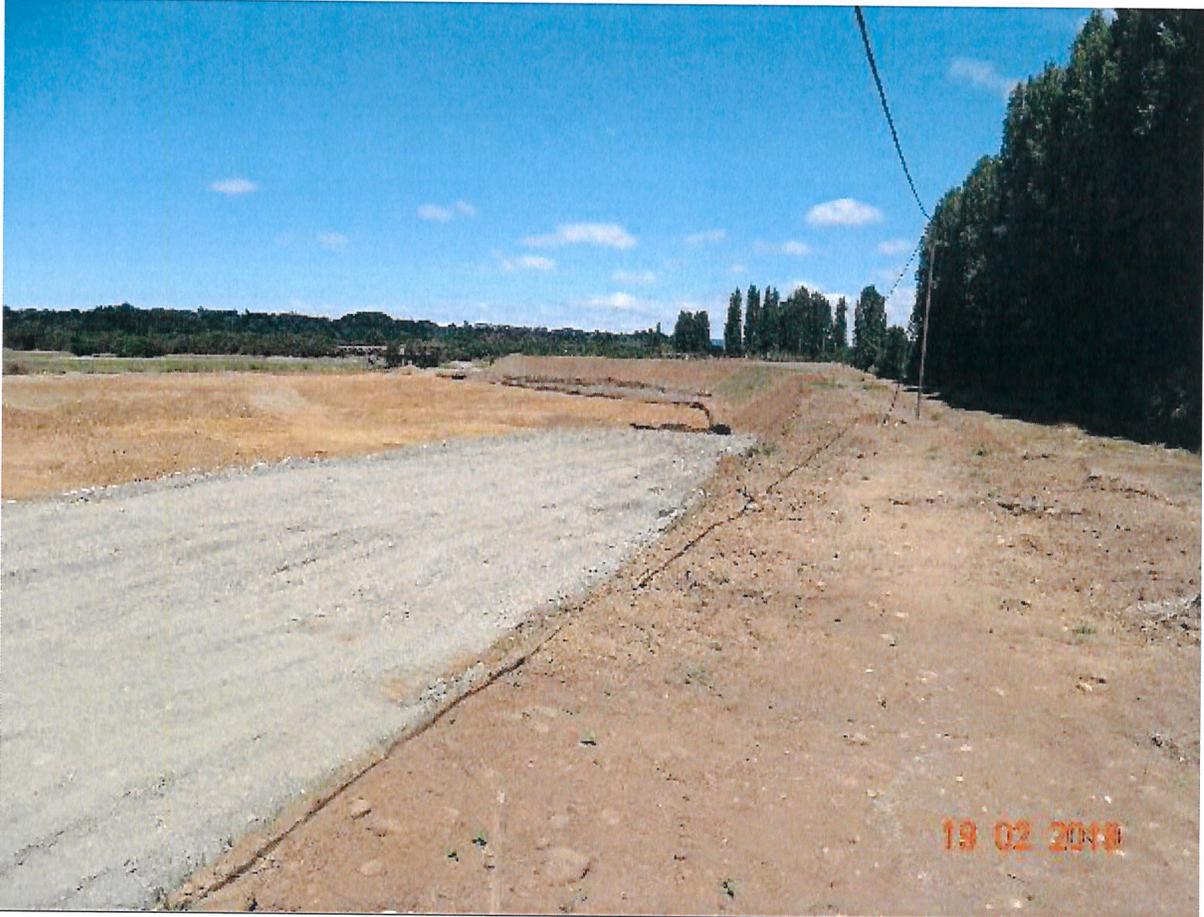
Fotografía 2

Fecha: 19/02/2019

Descripción del medio de prueba: Vista más específica de este a oeste del pretil de contención construido al lado de la ribera del río Bueno. Se aprecia magnitud de la obra, respecto del alto y ancho.

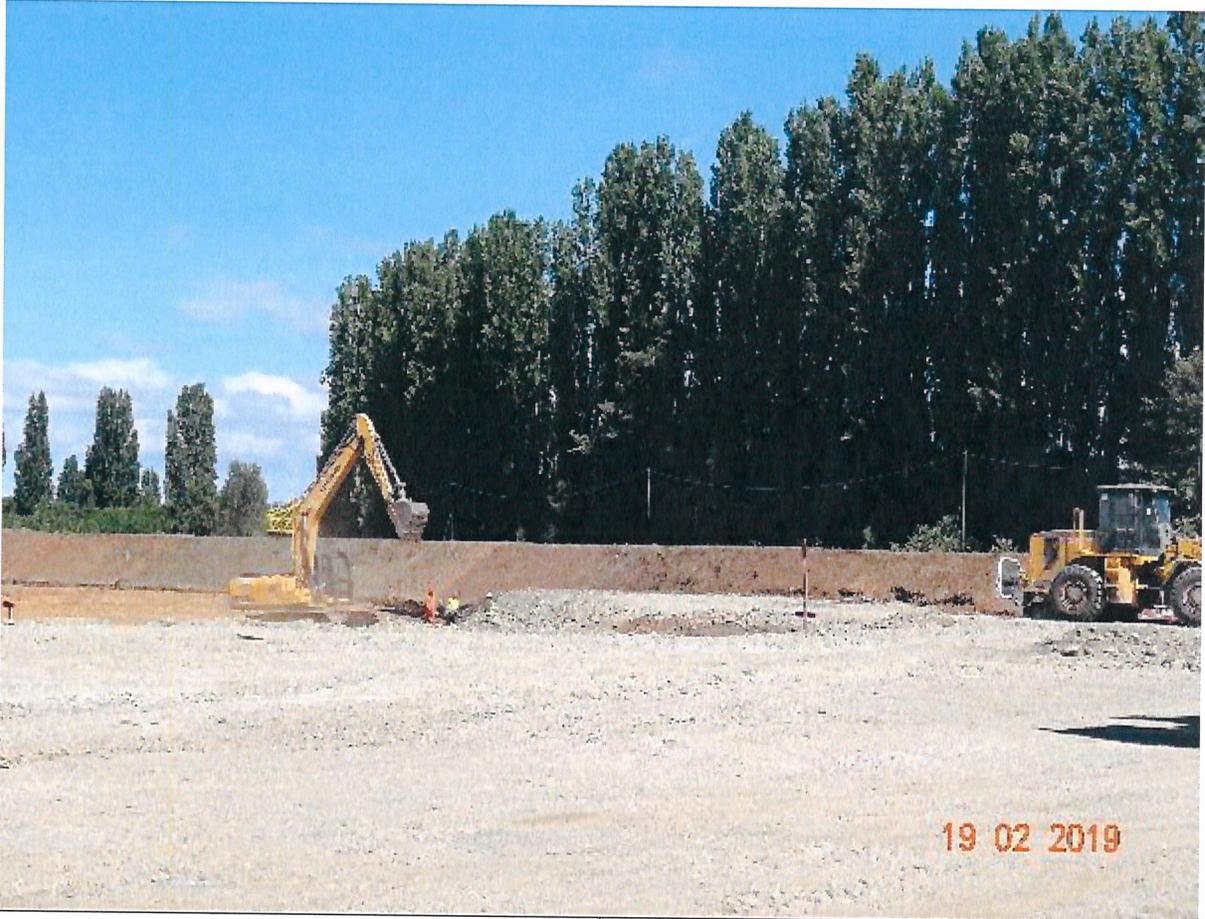
Fotografía 3

Fecha: 19/02/2019

Descripción del medio de prueba: Vista de sur a norte del pretil de contención construido aledaño a la ribera del río Bueno.

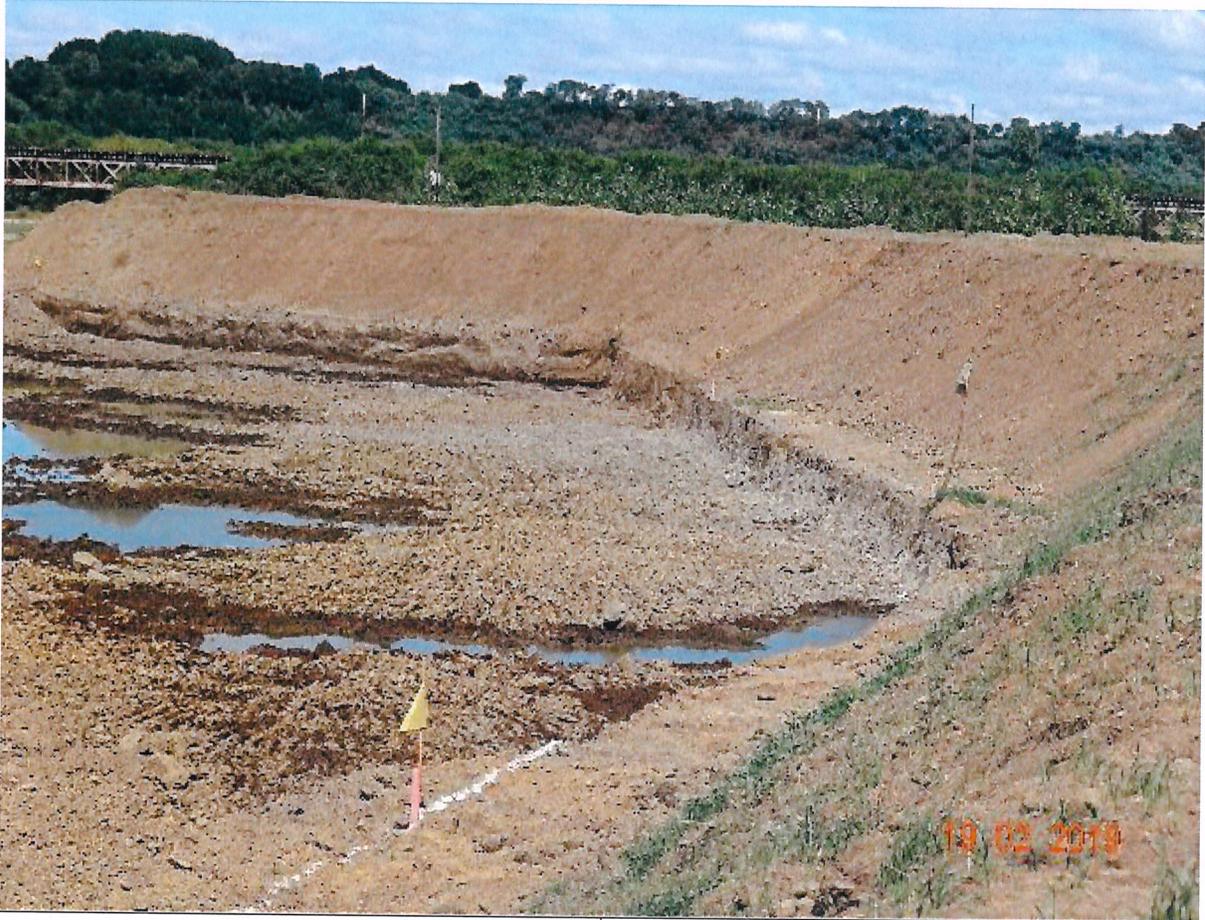
Fotografía 4

- A mayor abundamiento, se trata de una obra extremadamente endeble, construida únicamente con material de escarpe (según se constató en la segunda inspección), por lo que frente a una crecida excepcional o lluvias intensas, podría provocar deslizamientos, y con ello colocar en situación de riesgo, no sólo las instalaciones, sino lo que es más grave aún, al propio personal de la piscicultura, además de eventual contaminación de las aguas del mismo río Bueno.

Fecha: 19/02/2019

Descripción del medio de prueba: Vista de norte a sur del pretil de contención. Se aprecia magnitud de altura y material de escarpe.

Por lo anterior, es que solicito a usted, tenga a bien, disponer la aplicación de medidas provisionales de acuerdo a lo señalado en las letras a y c del artículo 48 de la LOSMA, que consiste en:

- a. Clausura temporal total de las obras del proyecto.
- b. Presentar medios de verificación que permitan establecer la detención de las obras. Dichos medios consistirán en fotografías georreferenciadas, que incluyan fecha y hora, que reflejen que no hay actividad en la instalación. Los registros fotográficos deben ser incluidos en un reporte semanal que se hará llegar por los medios más expeditos a la SMA, incluido correo electrónico.
- c. Adoptar medidas de resguardo y control de taludes, de tal manera de impedir arrastre de finos u otros que puedan llegar hasta el río.
