MAT. : Solicita medidas de control y seguridad.

1.- El proyecto:

2.- Incidentes:

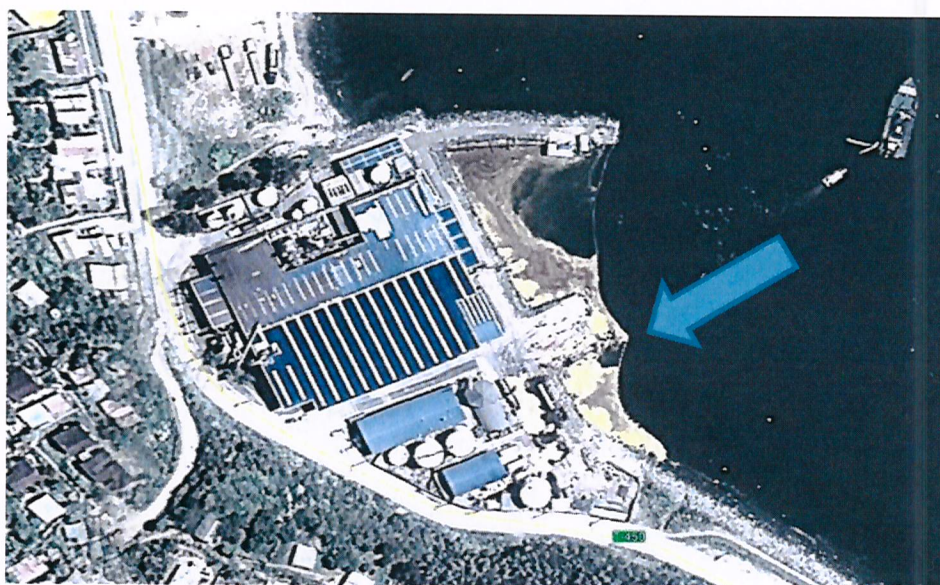
- El primero de ellos se produjo en el año 2012 (27 de noviembre de 2012, antes de la vigencia de competencias plenas de la SMA), y consistió en el derrame de mas de 3000 litros de aceite de pescado (Imagen Google Earth que da cuenta de la magnitud del derrame).

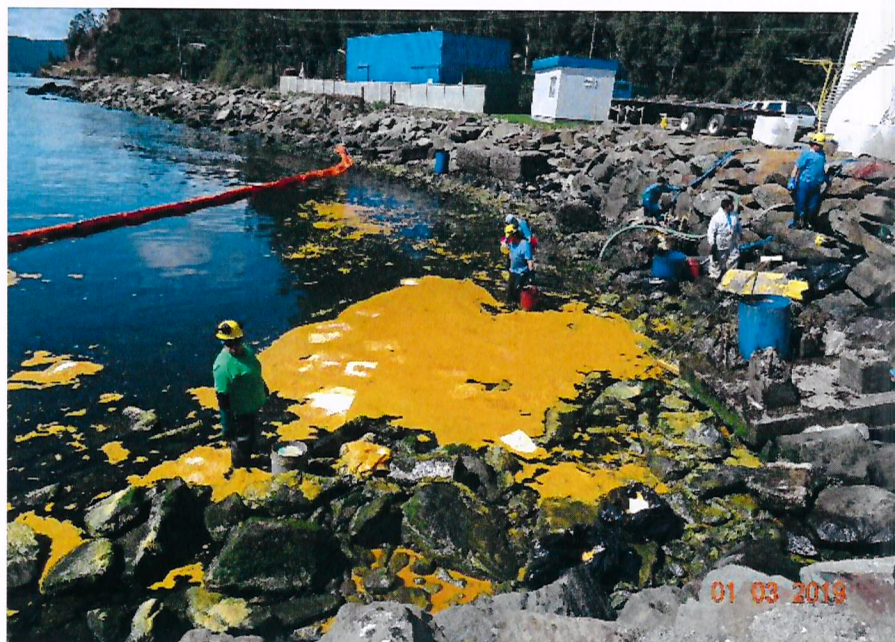
- Un segundo incidente, esta vez de 300 litros aproximadamente, también de aceite de pescado, ocurrido con fecha 01 de marzo de 2019.

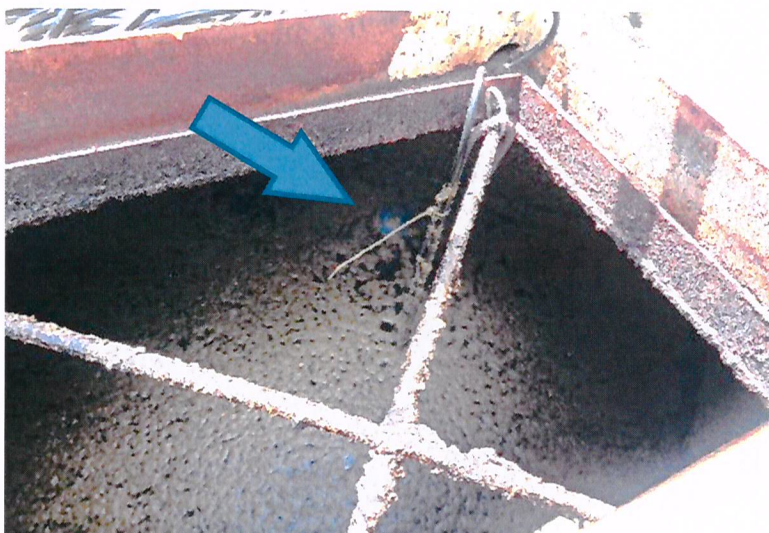
- En ambos eventos, la causa fue por problemas operacionales, el año 2012 la empresa señaló que se sospechó de la apertura intencional por parte de un trabajador disconforme de una llave de paso. En el evento de marzo del año 2019, señalan que tuvo su origen en la saturación de un sensor-flotador, el que, debido al tiempo de uso, o grasa impregnada, no cumplió con el objetivo de dar aviso que el estanque estaba a su máxima capacidad, sin capacidad de recepción, provocando el rebalse.

- Foto del flotador encargado de dar aviso de máxima capacidad del aceite de pescado. (flecha)

- a) Presentar un plan de contención y control de derrames de aceite de pescado, que incluya medidas concretas, tales como renovación de flotadores, pretil de contención, cámara de recepción o acumulación, implementación de seguridad de trabajadores, equipos o bombas de limpieza, o cualquier otra medida idónea con el fin de evitar riesgos al medio ambiente y salud de las personas.

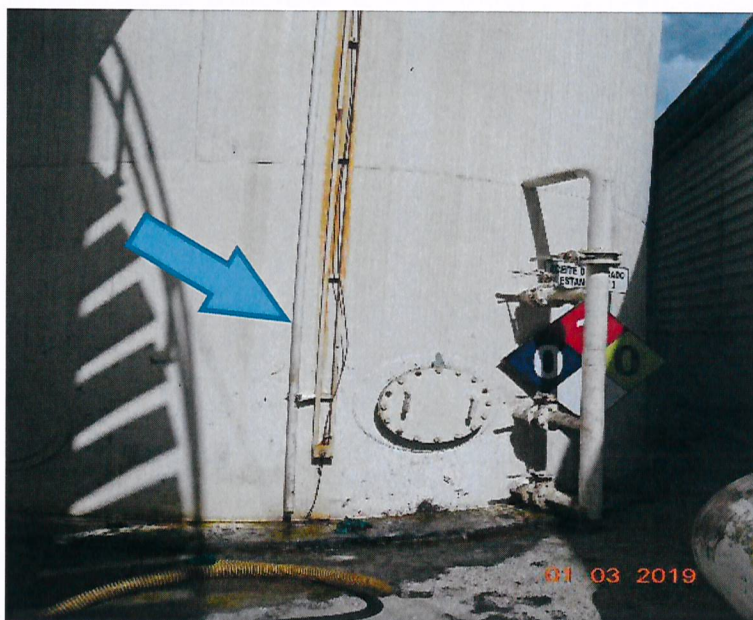
- Una vez rebalsado el aceite de pescado, este escurre por una cañería (dispuesta para evacuar agua lluvia del techo del estanque) llegando al piso y derivando vía sistema de aguas lluvias hasta la Bahía de Corral.

- El proyecto no cuenta con pretil de contención para este tipo de eventos, o cámara de acumulación, o alguna otra medida que contenga próximos derrames. Prueba de aquello, es que una de las principales medidas adoptadas en el evento de marzo, es tratar de contener o impregnar el máximo de aceite desde el sistema de aguas lluvias, incorporando ropa en canales internos, y posteriormente el uso de bombas de agua de propiedad de terceros (bomberos de Corral).

- Foto del estanque y cañería por donde escurrió el rebalse.

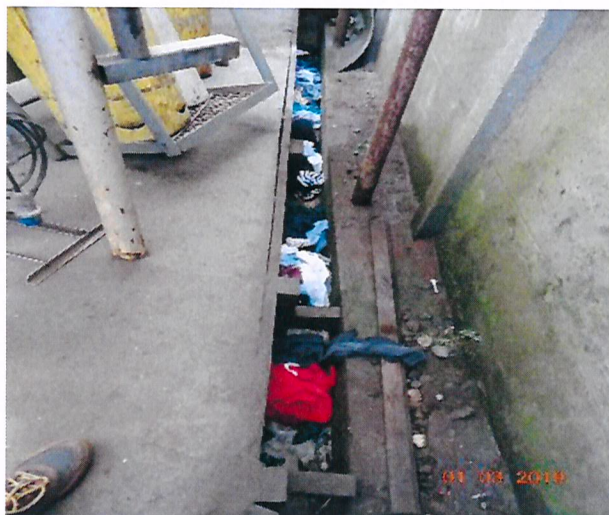
- Contención con ropa en sistema de aguas lluvias.
