MEMORÁNDUM N° 018

MAT. : Solicita Medida Provisional pre-procedimental que indica

FECHA : 25 de Abril de 2019

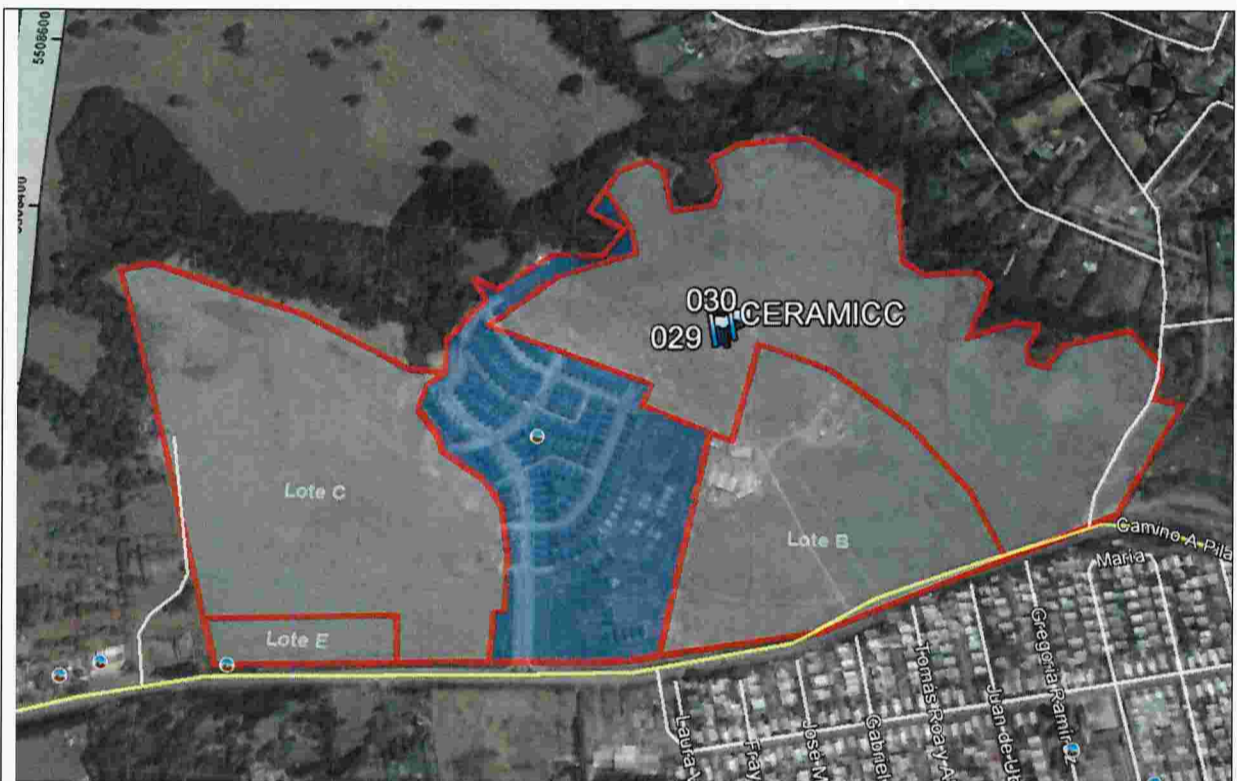
**Imagen N°3:** Ubicación espacial y georreferenciada de los puntos donde se encontraron restos cerámicos en Lote D, con respecto a los otros lotes.

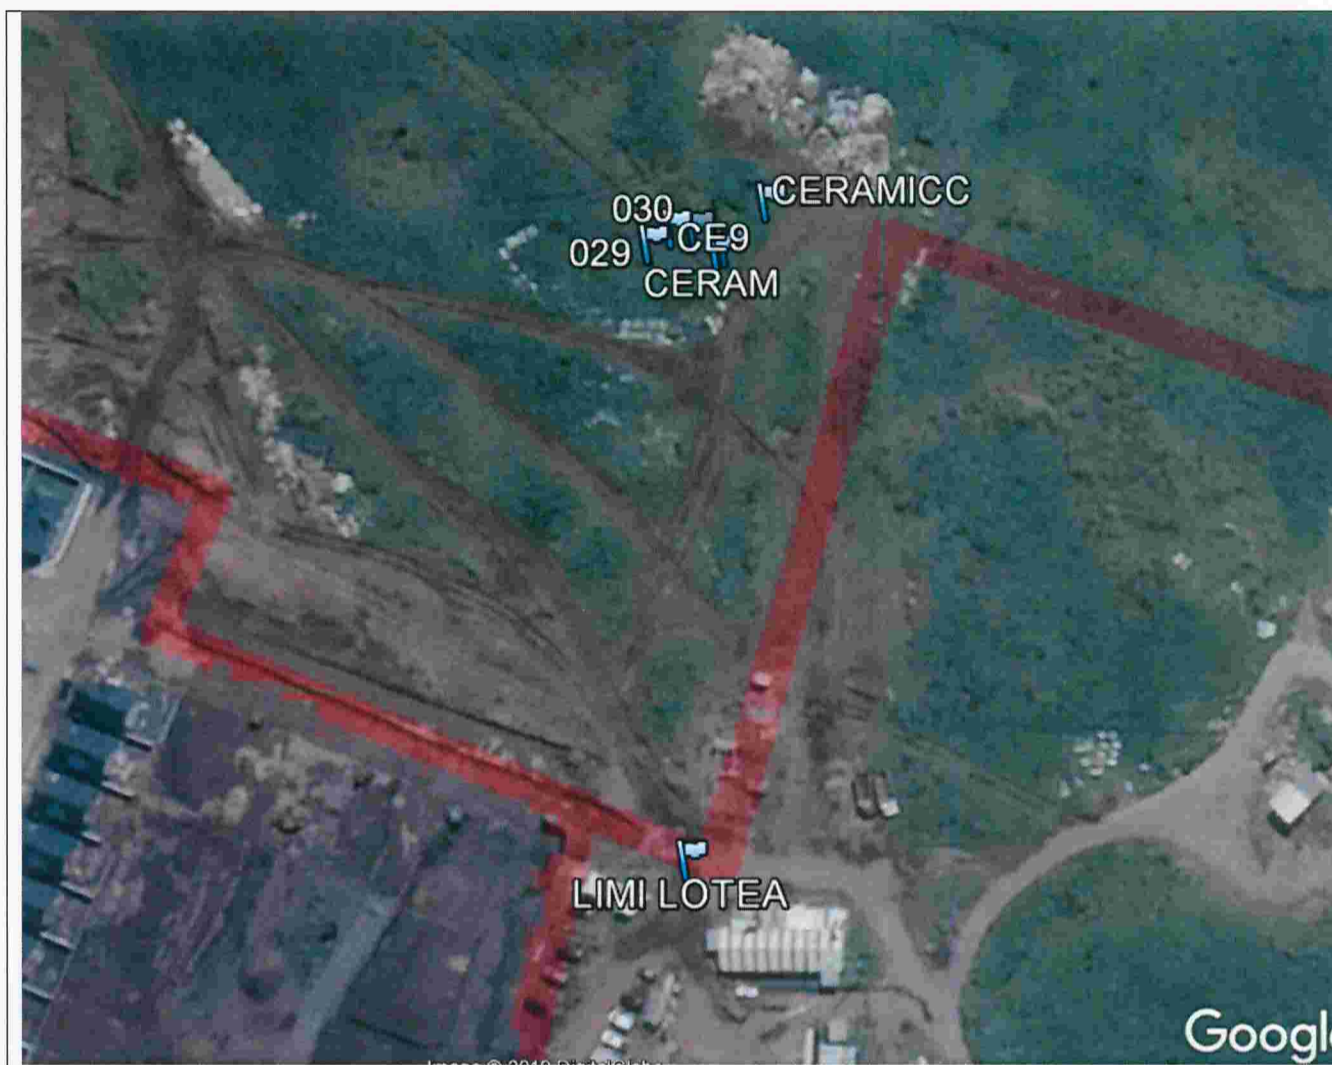
Una vez en gabinete, se procedió a representar espacialmente las coordenadas recolectadas en terreno, pudiendo verificarse que los restos arqueológicos identificados en terreno, se emplazan en el lote D del macro proyecto inmobiliario, la cual correspondería a etapa 2 del proyecto inmobiliario, etapa solo declarada en la RCA N°157/2018.

**Imagen N°4:** Detalle de la ubicación espacial y georreferenciada de los puntos donde se encontraron restos cerámicos en Lote D, durante la actividad de inspección ambiental del 02-04-2019.

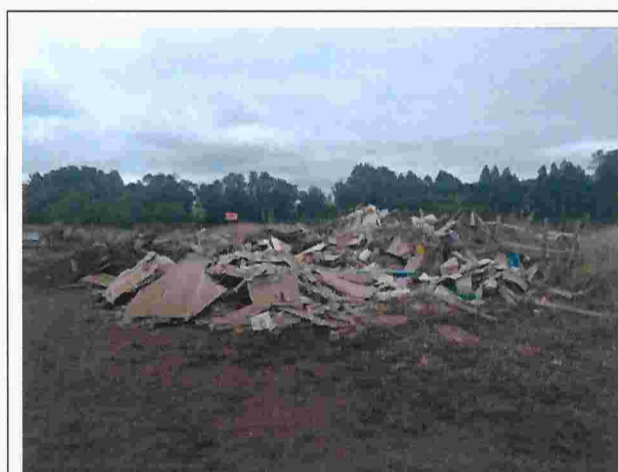
**Fotografía N°1:** Acopio con residuos de la construcción del lote D

10.1.- Ordenar, de conformidad a la letra d) 48 de la LOSMA, la detención de toda intervención susceptible de afectar el componente patrimonial, en particular todo trabajo que se realice con maquinaria pesada y que implique movimiento de tierra y depositación de material, tales como: escarpe, materiales, residuos, basura, entre otros. A realizarse, en los lotes A, B, C, D y E, mientras se ejecute lo indicado en el punto siguiente. La medida deberá hacerse efectiva por el plazo de 15 días hábiles contados desde la fecha de la notificación de la presente resolución.

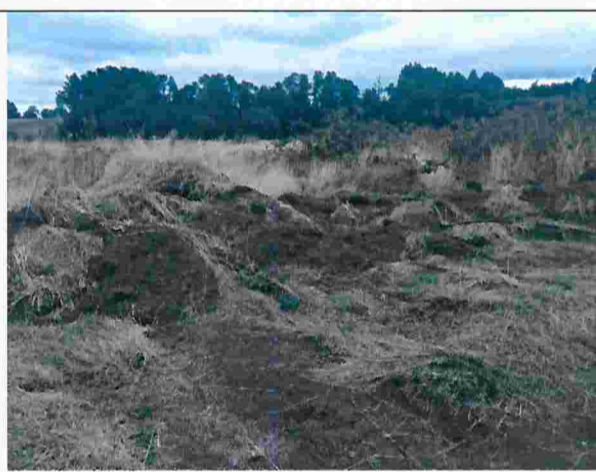
**Fotografía N°2:** Movimiento de tierra en lote D.

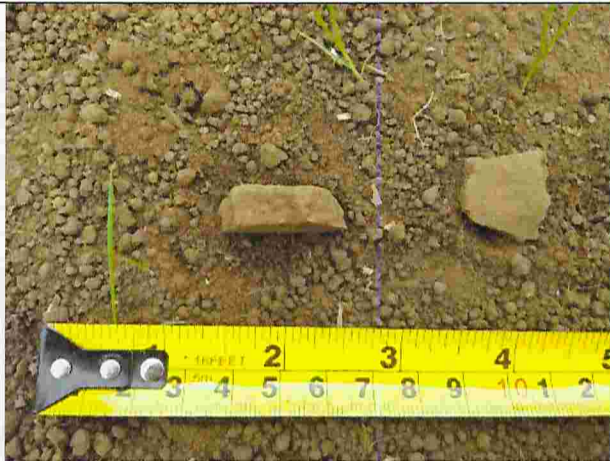
- **En la zona norte del predio, la cual ha sido ocupada por residuos, se constató la existencia de fragmentos de cerámicas en superficie, lo que de acuerdo a lo señalado por las arqueólogas del CMN que participaron de la inspección ambiental, constituye un sitio arqueológico atribuible al periodo alfarero, el cual no fue identificado en la evaluación ambiental. Si bien esta área está fuera de la superficie del proyecto calificado ambientalmente (RCA), presenta intervenciones asociadas al proyecto fiscalizado. En este sector se encuentran acopios de material de escarpe, basura, acopio de material de construcción. (Lo resaltado es nuestro).**

**Fotografía N°3:** Fragmento cerámico encontrado en lote D

10.2.- Presentar un informe ante el CMN y la SMA, en un plazo de 15 días hábiles, contados desde la fecha de notificación de la presente resolución, que implique una nueva inspección visual sistemática, la cual deberá consistir en un microruteo ejecutado a través del barrido completo –metro a metro- de toda la superficie del proyecto, incorporando los lotes A, B, C, D y E del mismo.

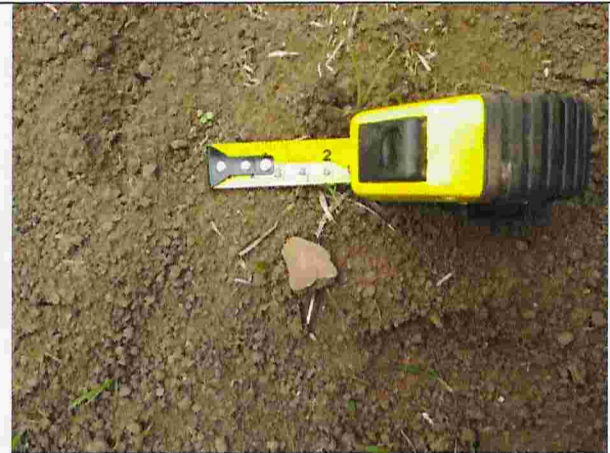
**Fotografía N°4:** Fragmento cerámico encontrado en lote D

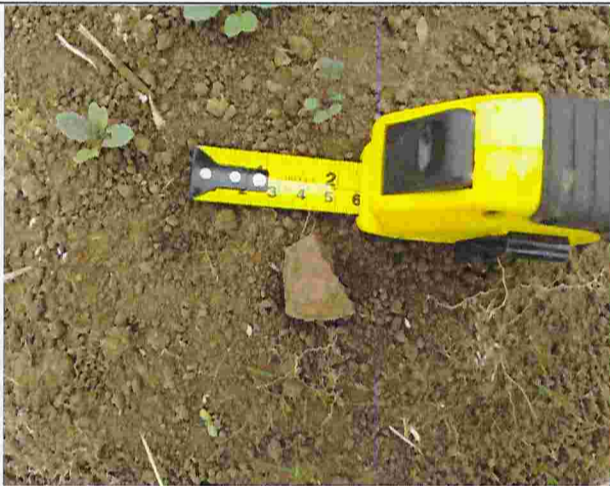
**Fotografía N°5:** Fragmento cerámico encontrada en lote D

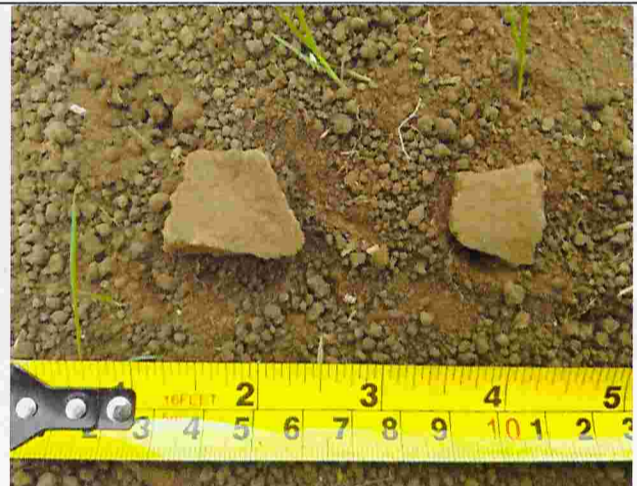
**Fotografía N°6:** Fragmento cerámico encontrada en lote D

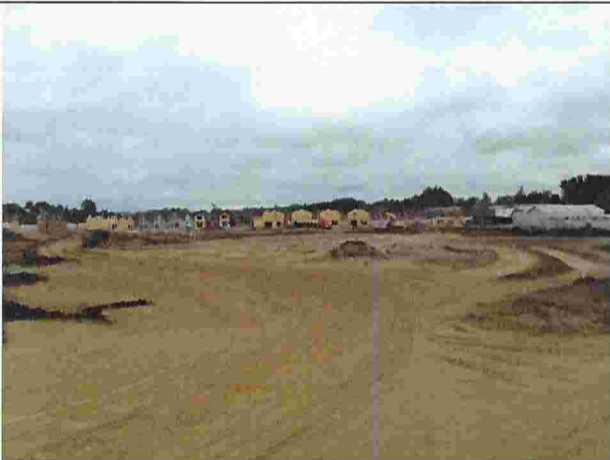
- Al ingresar a los lotes adyacentes al proyecto, se constata, que particularmente hay movimiento de tierra en el sector del lote B y también excavación y corte de una loma. Trabajos que están siendo realizados por la empresa constructora a cargo del proyecto.

**Fotografía N°7:** Escarpe en Lote B, al fondo casas en construcción del Lote A

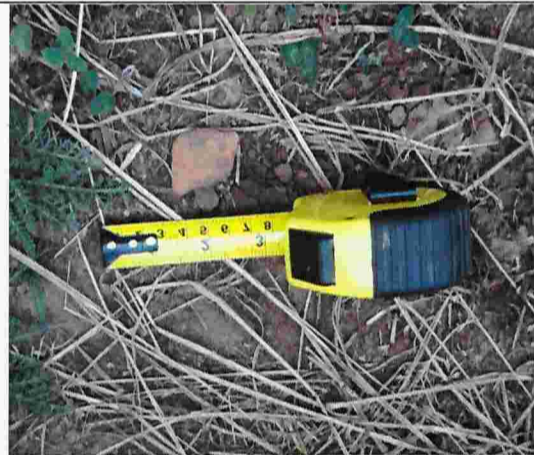
**Fotografía N°8:** Fragmento cerámico encontrada en Lote D.

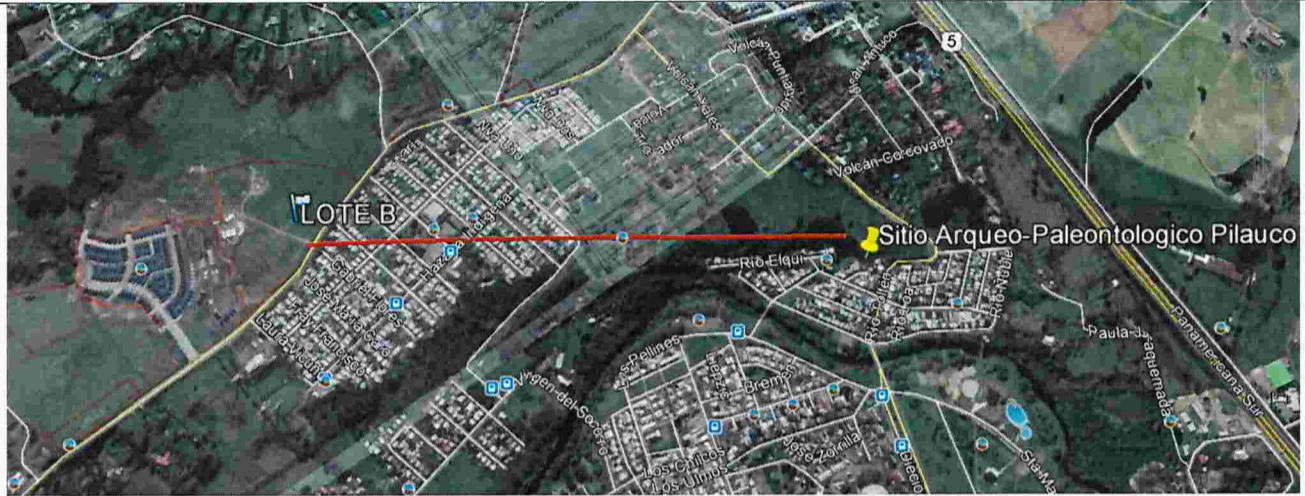
**Imagen N°5:** Se muestra la distancia de aproximadamente 1 km, que existe entre el sitio Arqueo-Paleontológico Pilauco y el proyecto "Inmobiliario Macro-Pilauco II".
