MEMORANDUM N° 22/2019

REF: Remite solicitud actualizada para aplicación de medidas Art. 48 LO- SMA

Se realiza una actividad de inspección a la ESTACIÓN DE SERVICIO LIBERTADOR BERNARDO OHIGGINS en conjunto con la Seremi de Salud la que se divide en dos etapas:

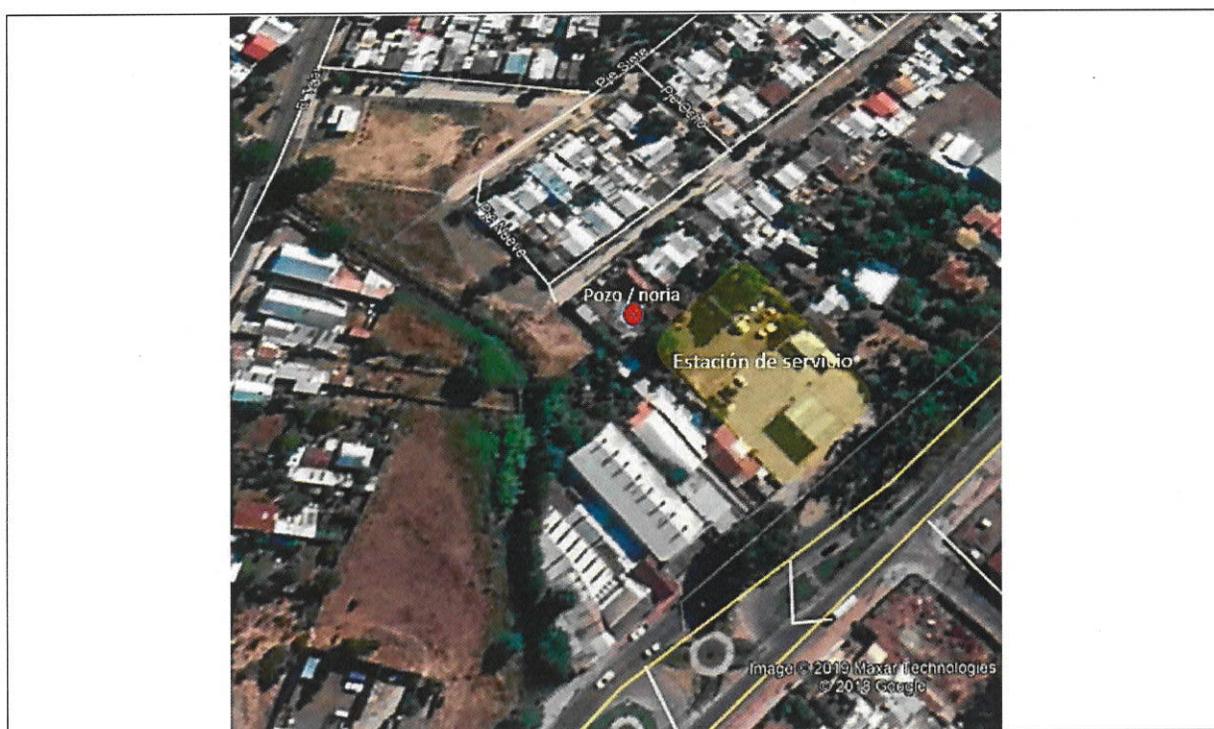
Figura 2.	ESTE (m)	NORTE (m)
Coordenadas DATUM WGS84 HUSO (18)	757.467	5.943.457
Área de emplazamiento de Estación de Servicio que registra incidente de fuga con pozo/noria contaminado de hidrocarburos.

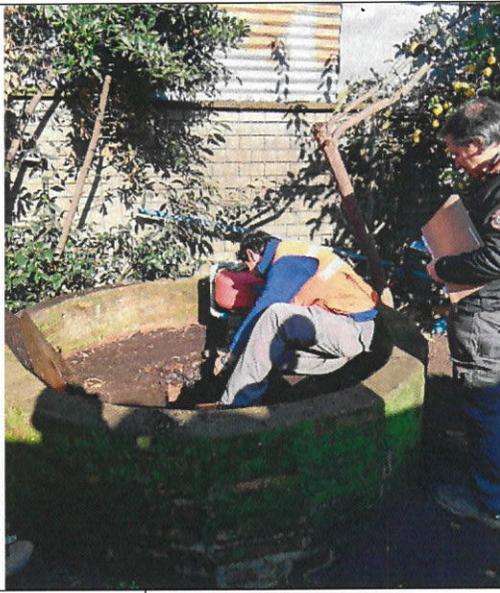
El pozo tiene una profundidad de 8 metros y mantiene columna de agua completa, ante lo cual se toman tres muestras puntuales a 8, 4 y 0,01 metros de profundidad, bajo protocolo de muestreo realizado por ETFA ANAM detecta presencia de hidrocarburos sólidos, fijos y totales de acuerdo a Nch2313/17. (profundidad constatada N° Informe: 190028591 ETFA ANAM INFORME DE ENSAYO - C000049 (Rev. No3) ANAM.

Fotografía 1.	Fecha: 01-08-2019	
Coordenadas DATUM WGS84 HUSO (18)	Coordenada Norte: 5.943.427	Coordenada Este: 757.337
Descripción de medio de prueba: Tomas de muestras ETFA ANAM en pozo / noria

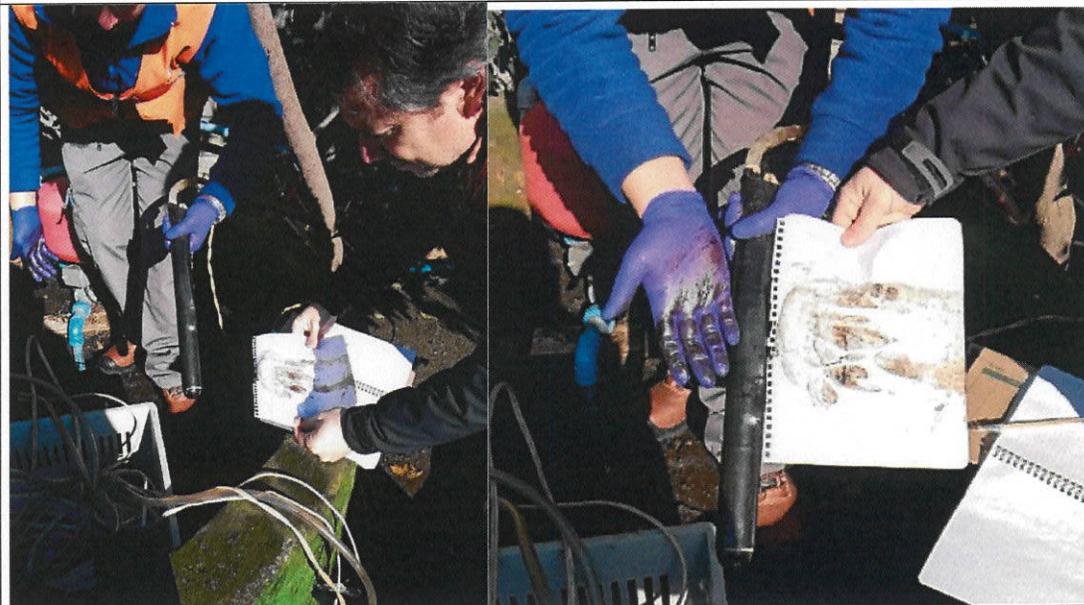
Fotografía 2 - 3.	Fecha: 01-08-2019	
Coordenadas DATUM WGS84 HUSO (18)	Coordenada Norte: 5.943.427	Coordenada Este: 757.337
Descripción de medio de prueba: Visualización de restos de sensor con material combustible

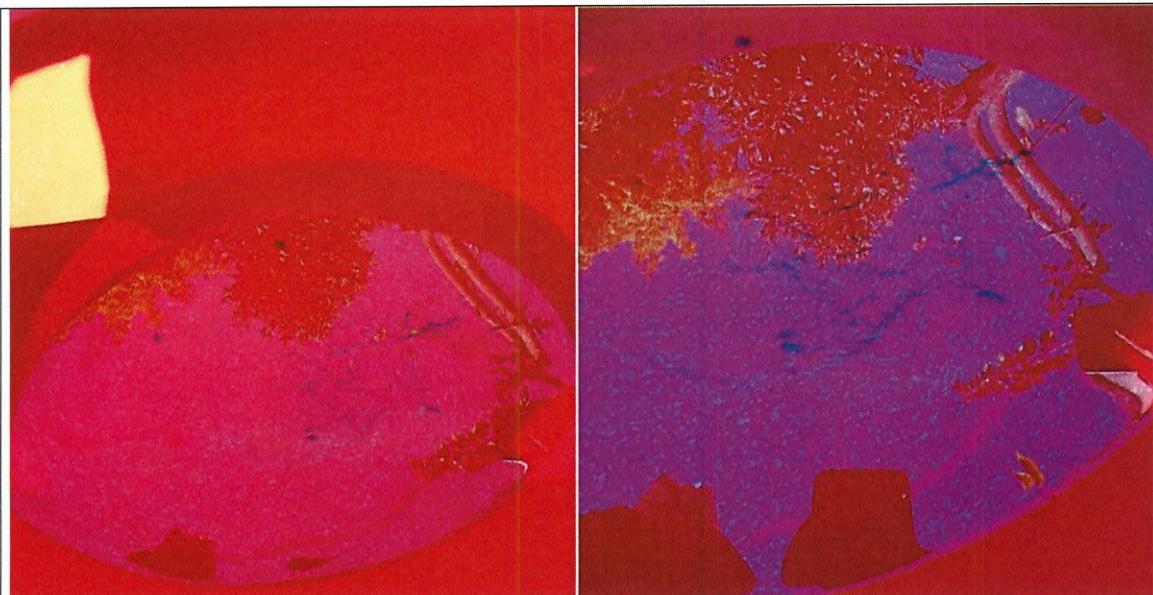
Fotografía 4 - 5.	Fecha: 01-08-2019	
Coordenadas DATUM WGS84 HUSO (18)	Coordenada Norte: 5.943.427	Coordenada Este: 757.337

Descripción de medio de prueba: Película superficial aceitosa de muestra de agua extraída de pozo/noria

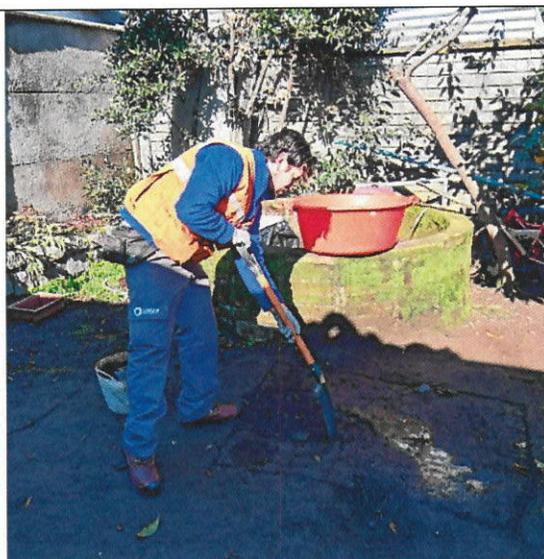
Fotografía 6.

Descripción de medio de prueba: Tomas de muestra n° 1 de suelo lado pozo por área de riego.

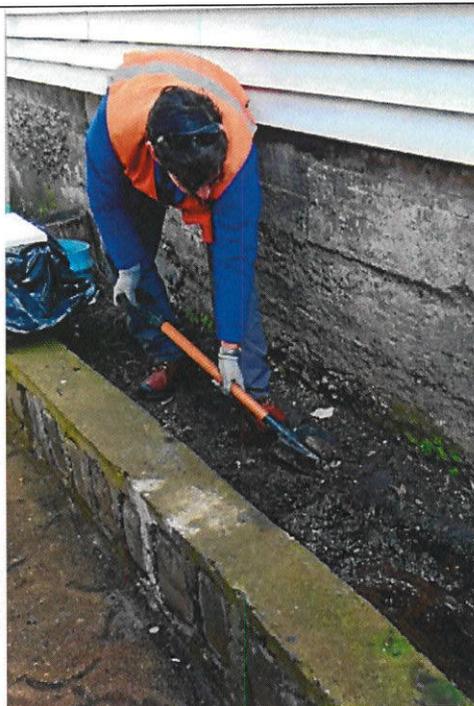
Fotografía 7.

Descripción de medio de prueba: Tomas de muestra n° 2 de suelo jardinera lateral patio.

Adicional a lo señalado, la ETFA toma dos muestras en suelo que fue utilizado con riego al interior del patio de la propiedad de la denunciante.

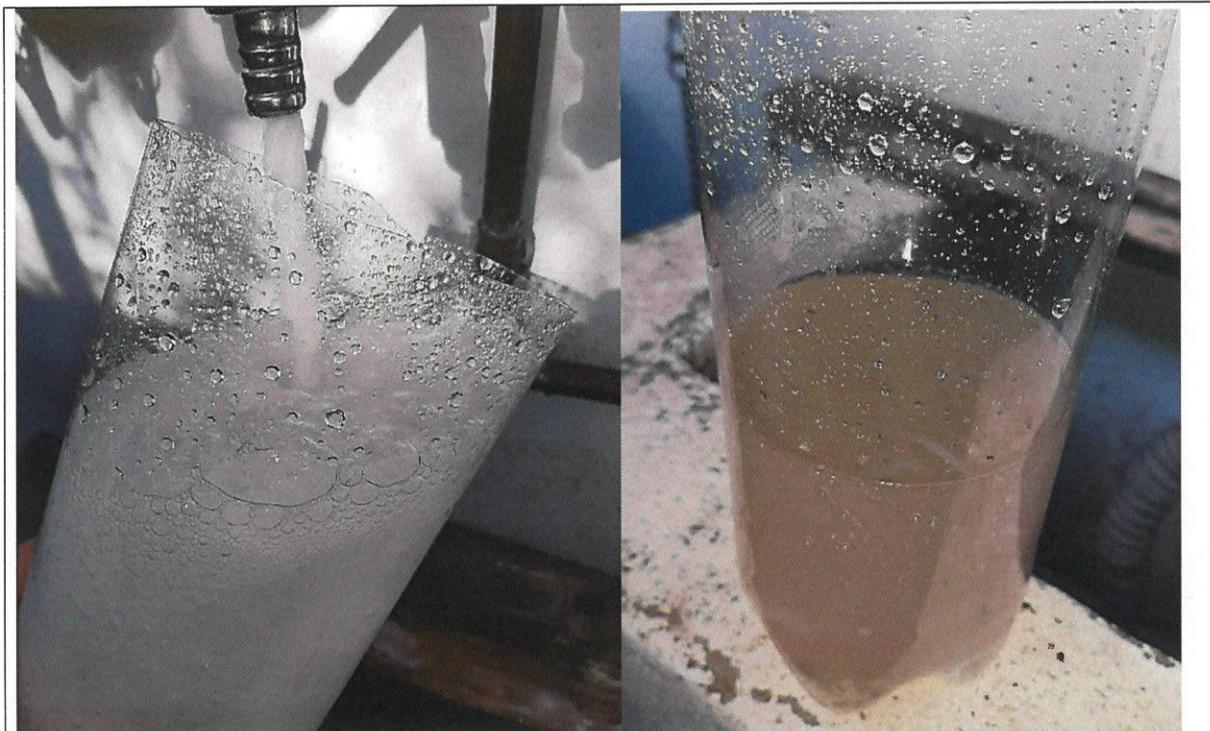
Fotografía 8 y 9 de Fecha: 03-10-2019

a. Se constata que agua del pozo/noria aún presenta olor a combustible del tipo gasolina, ante lo cual se procede encender bomba del pozo/noria y descargar por 15 minutos, durante ello se sacan muestras en un recipiente plástico de 500 cc y se aplica fuego directamente, dando como resultado que no existe capacidad de encendido o inflamación del líquido vertido, a pesar que existe un persistente olor a combustible del tipo gasolina desde el agua extraída.

Proceso de extracción de agua pozo/noria Llave de línea N° 4.

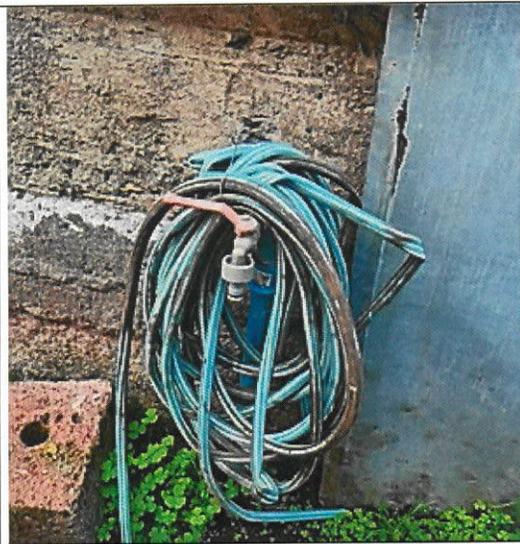
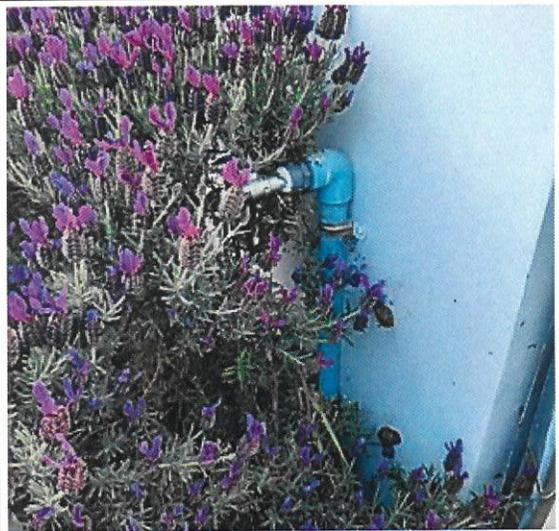
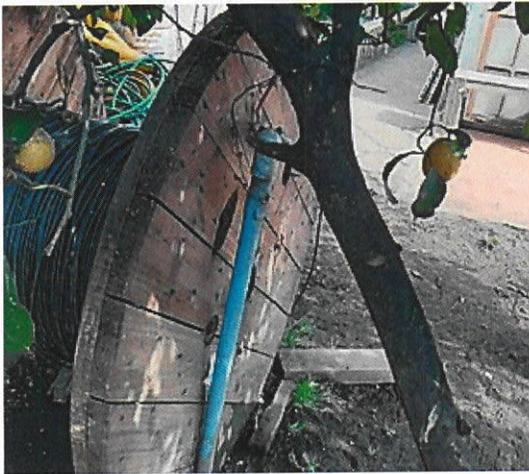
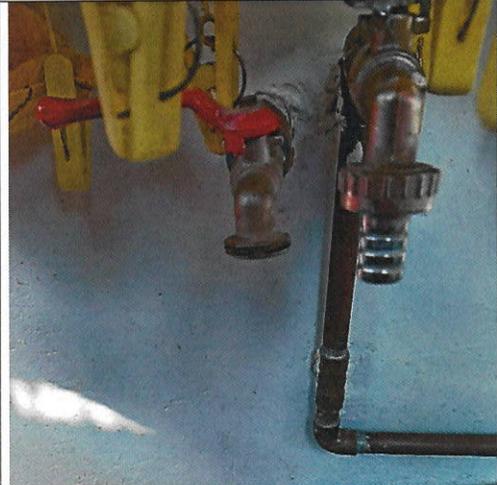
b. Denunciante informa que el agua extraída del pozo/noria y su acuífero asociado, presentan cuatro líneas de distribución asociadas a una tubería de PVC de 40 mm matriz y 32 mm en salida con cuatro llaves:

Línea N°1: Llave lado sur tiene destino riego de jardín, lavado de auto, llenado piscina plástica desmontable (4 m³) y bebida animal de tres perros y dos gatos.

Línea N° 2: Llave frente de casa sector poniente, actualmente clausurada se utilizaba para lavado de vehículo, herramientas, riego de jardín.

Línea N° 3: Llave bajo limón sector oriente, riego jardín y llenado de piscina plástica desmontable (4m³).

Línea N° 4: llave norte tiene destino uso de lavado de ropa, platos de comida de perros, lavado de perros y riego de jardín.

Fotografías 10,11,12 y 13 Llaves asociadas a pozo/noria.		Fecha: 03-10-2019
Coordenadas DATUM WGS84 HUSO (18)	Coordenada Norte: 5.943.427	Coordenada Este: 757.337
Descripción de medio de prueba: Fotografía de llaves asociadas a las líneas del pozo noria contaminado.

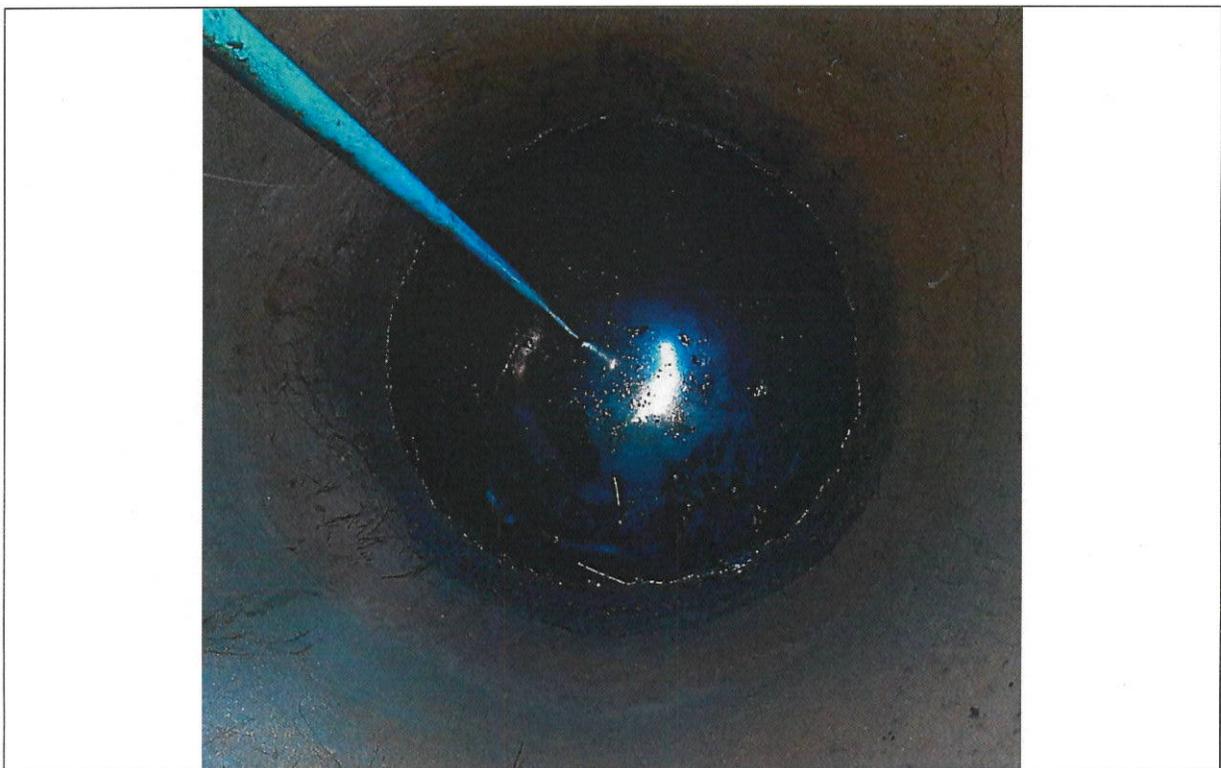
f. Se fotografía pozo/noria que presenta abundante olor a combustible y película aceitosa en toda su superficie.

Fotografía 14.	Fecha: 03-10-2019	
Coordenadas DATUM WGS84 HUSO (18)	Coordenada Norte: 5.943.427	Coordenada Este: 757.337
Pozo/Noria contaminado con película aceitosa superficial y olor a combustible tipo gasolina.

b. Habilitar de tres puntos de muestreo adicionales al pozo/noria de aguas subterráneas, estos deberán ubicarse aledaños a los estanques de combustible con el fin tener nuevos puntos de control del nivel de contaminación que presenta el acuífero.
