MEMORÁNDUM D.S.C. N° 86/2020

MAT. : Solicita dictación de medidas provisionales que indica

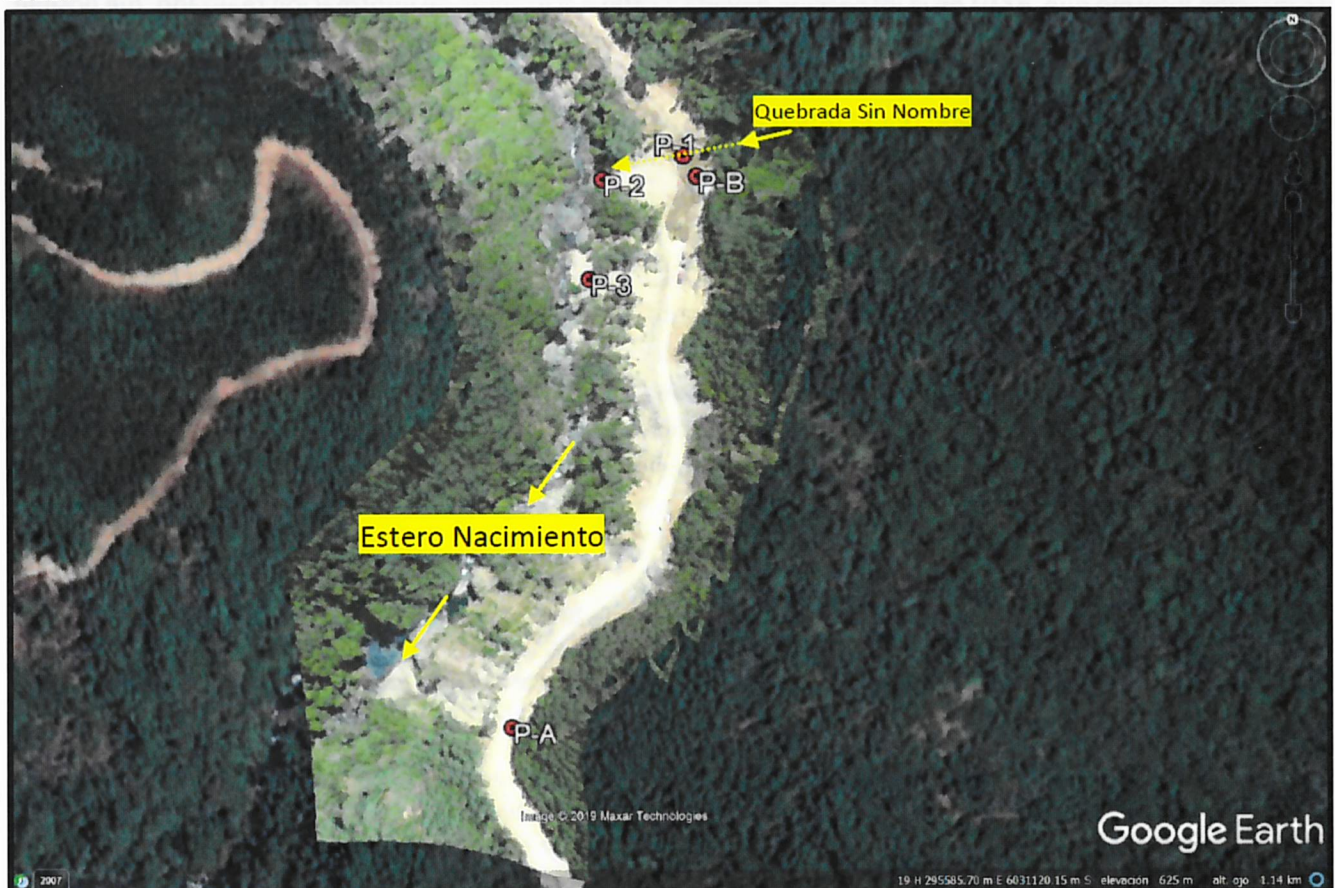
Figura 1: identificación de los puntos intervenidos, constatados por la DGA en fiscalización de 4 de diciembre de 2019.

“En un punto P-1 de coordenadas UTM (m) E: 295.784; N: 6.031.112, se constató la realización de obras sobre la quebrada sin nombre con excavadora (...). Dicha labor intervenía en su totalidad la quebrada en comento. (...)

En un punto identificado como P-B de coordenadas UTM (m) E: 295: 295.790; N: 6.031.103, (...) se constató la construcción de un recubrimiento de acero (con una profundidad de 5 metros y un diámetros de 4 metros, aproximadamente), para evitar el desprendimiento de material hacia el inicio de un túnel que se construye en dirección sur. (...)

Obras de ejecución de un túnel, en punto identificado como P-B de coordenadas UTM (m) E: 295.790; N: 6.031.103. (...)

Se constató desprendimiento de material hacia el estero Nacimiento en los puntos P-2 de coordenadas UTM (m) E: 295.748; N: 6.031.102 UTM (m) y P-3 E: 295.743; N: 6.031.058.”

“c) Las obras constatadas y en ejecución, siguen generando modificaciones de cauce y caídas de material por laderas que dan hacia el estero, y se están ejecutando en una zona que presenta altas pendientes y baja estabilidad de taludes, existiendo incluso previo a las obras, un derrumbe mayor de un camino vecinal, lo cual es conocido por la Superintendencia del Medio Ambiente Región del Maule. Adicionalmente se visualizó el tránsito de camiones cargados de alto tonelaje en dicha área, lo que podría generar una mayor afectación en el área.”

5. **Informar a esta Superintendencia sobre las obras que está ejecutando en los puntos identificados por la Dirección General de Aguas, señalando las medidas de seguridad y contención implementadas, si corresponde, remitiendo la documentación técnica correspondiente, y fotografías fechadas y georreferenciadas del sector donde se ejecutan las obras.** La vigencia de la medida será de 15 días corridos a partir de la notificación de la resolución que las ordene, periodo en el cual deberá presentar a más tardar el último día del plazo conferido, la documentación de respaldo.
