MEMORÁNDUM ORLR.N° 009

MAT. : Solicita medidas provisionales de control y seguridad.

Materia: Solicitud medida provisional de control y seguridad Planta de Reumén.

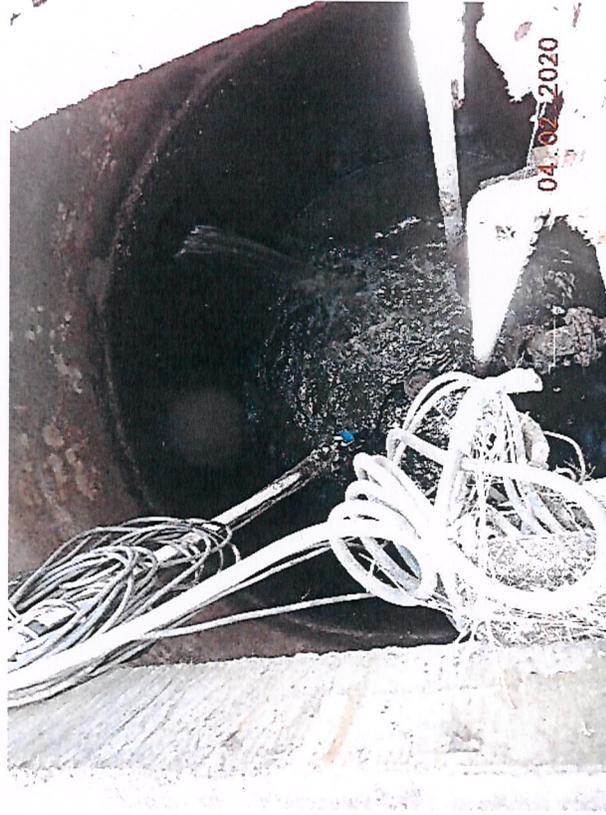
Fotografía 1

- Se verificó que la PEAS cuenta con una cámara de carga, desarenador, cámara de rejillas, **conexiones asociadas a dos bombas impulsoras, sólo una instalada y operativa, la otra fue retirada tras una falla, y no ha vuelto a ser instalada.** Consultado el personal municipal por las descargas que se generan por el bypass de la PEAS (materia denunciada), se informó que la bomba actual no es suficiente para elevar la totalidad de las aguas servidas que llegan a ese punto.

Descripción del medio de prueba: Cámara de carga, lugar donde está instalada una bomba impulsora para la elevación del 95% de las aguas servidas generadas en la localidad de Reumén.

- a) Entrega de un cronograma que dé cuenta de la instalación de la segunda bomba de impulsión en la planta elevadora de calle Lautaro, que permita impulsar la totalidad de las aguas servidas a la Planta de Tratamiento de Reumén.
- b) En ese mismo cronograma se fije la época en que instalará el correspondiente equipo de respaldo eléctrico que permita suplir los cortes o fallas eléctricas, con el fin de mantener la continuidad del servicio de tratamiento.
- c) Presente un diseño operacional, y protocolo que otorgue garantías de un adecuado uso del sistema de aliviadero de tormenta, reservado solo para el evento de intensas precipitaciones.
- d) Toma de muestras de calidad de aguas del Rio Collifelfu, 30 metros antes de la descarga en el sector de la Planta Elevadora, y 30 metros abajo de esta descarga por medio de ETFA.

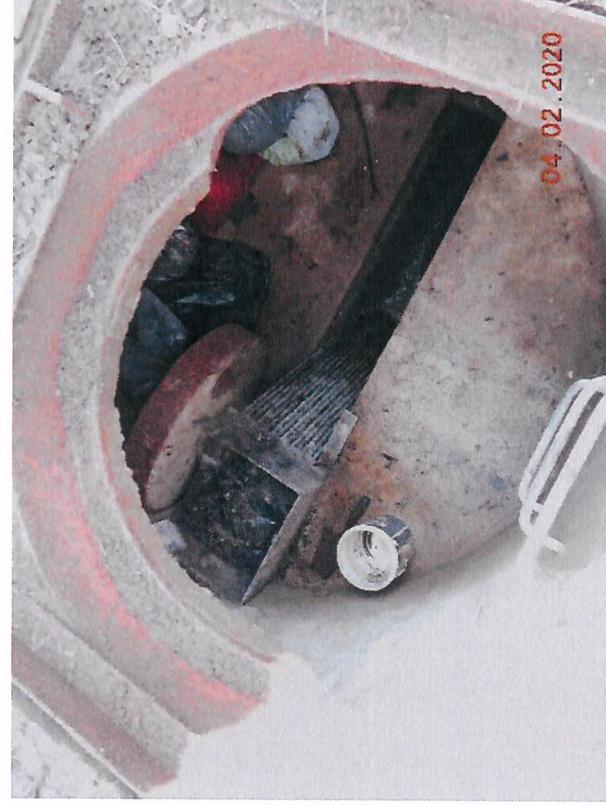
Fotografía 2

Descripción del medio de prueba: Cámara de rejas asociada a la PEAS Lautaro, en este punto retiran sólidos que se separan de la fase líquida.

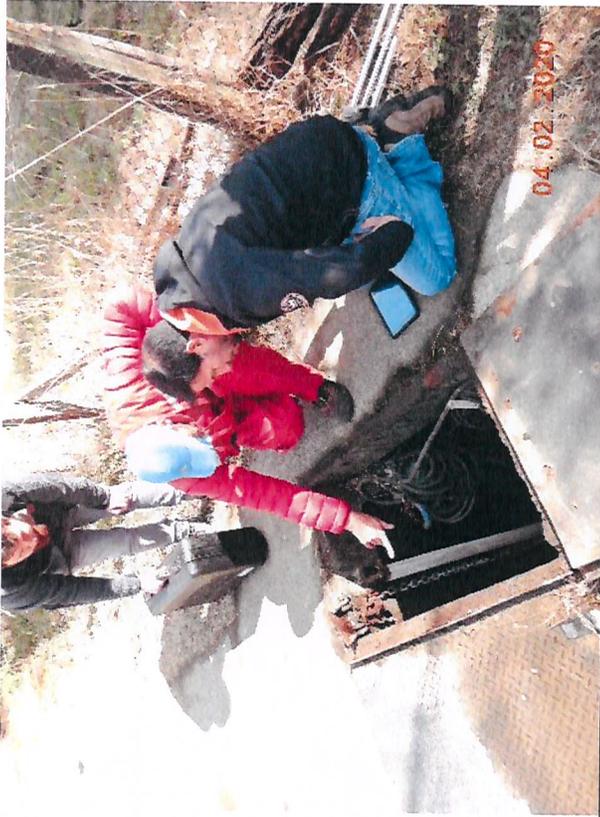
Fotografía 3

Descripción del medio de prueba: Acceso a la cámara subterránea habilitada para el generador de respaldo, que operaría en caso de falla en el suministro eléctrico de la PEAS.

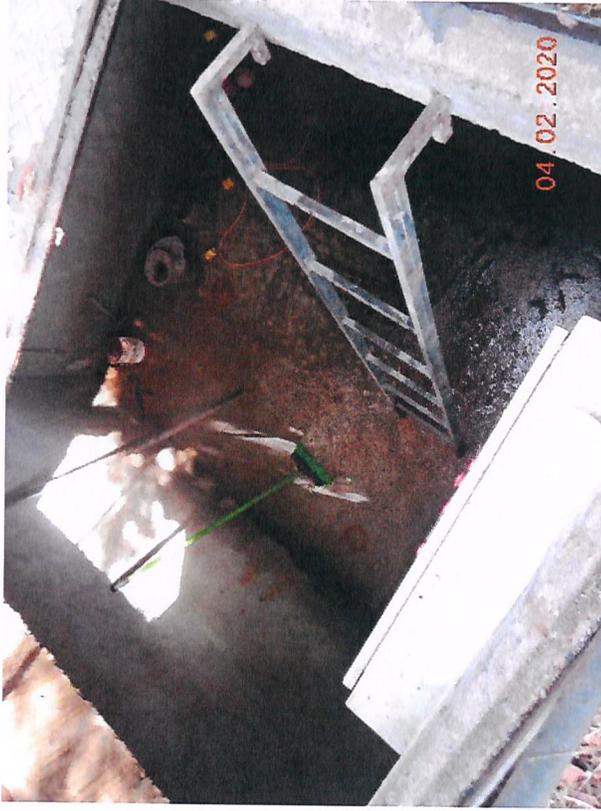
Fotografía 4

- Al momento de la inspección, el bypass no se encontraba funcionando.
- **En el sector de emplazamiento de la PEAS, existe un espacio subterráneo, construido en hormigón, bajo la vereda peatonal, donde operaba un generador de respaldo para la PEAS, el cual funcionaría en aquellos momentos que se produjeran cortes del suministro eléctrico. Sin embargo, se constató que el equipo no estaba en el lugar, el cual, según lo informado por el Sr. Romero, fue retirado posterior a una falla, producto de que el espacio se inundaba.**

Descripción del medio de prueba: El generador de respaldo no se encuentra en el lugar, fue retirado debido a que espacio se inundaba.

Practicado Requerimiento de Información al titular mediante Resolución N°003, de fecha 03 de febrero de 2020, el municipio de Paillaco informa que se adjudicaron un proyecto SUBDERE de 130 millones de pesos, el cual será ejecutado por la empresa Voltaris, que consiste en la construcción de una caseta para albergar el nuevo equipo eléctrico, construir servicios higiénicos, cierre perimetral, instalación de una grúa pluma (para mover el equipo) e instalar 2 bombas impulsoras nuevas, según las características originales del proyecto.

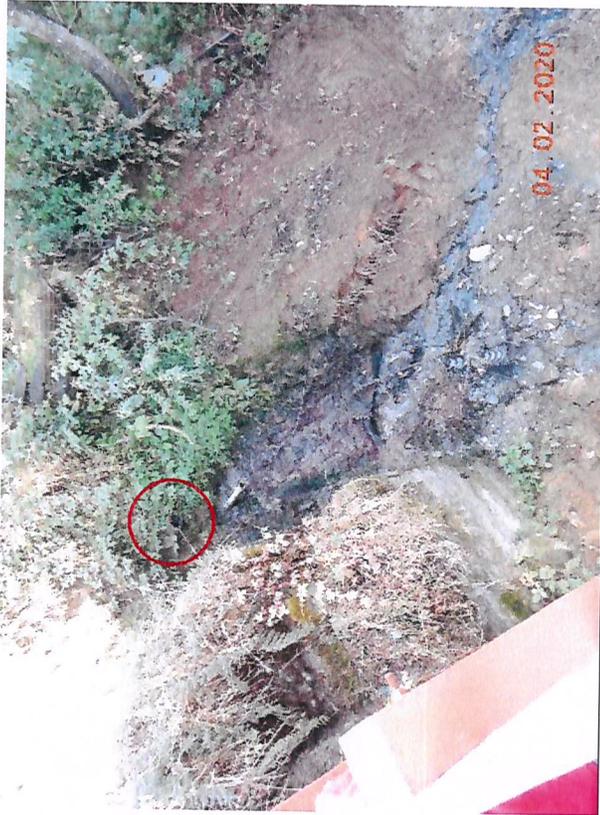
Fotografía 5

Descripción del medio de prueba: Vista general de la ubicación del ducto del aliviadero de tormenta de la PEAS. Se aprecia corte de la pared evidentemente manchada y erosionada producto de dicha descarga.

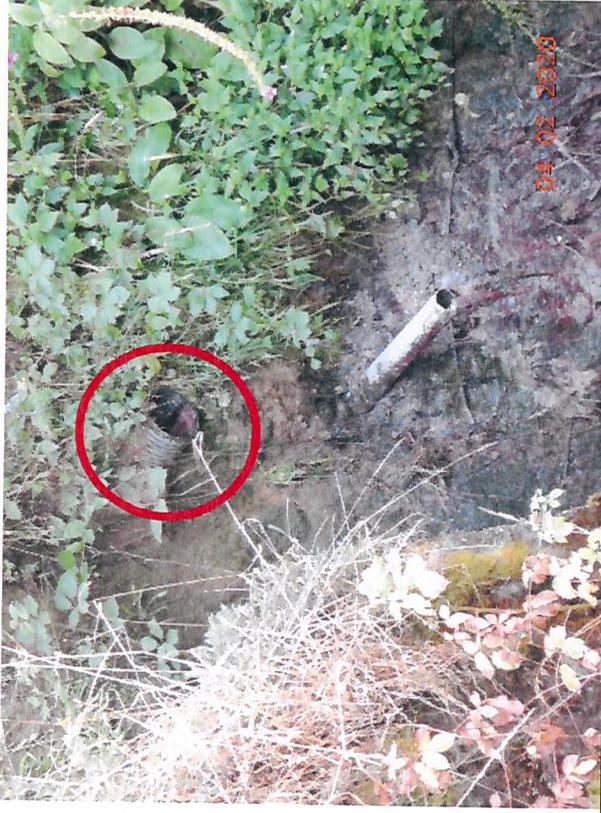
Fotografía 6

Descripción del medio de prueba: Vista específica del ducto de descarga de la PEAS Lautaro.

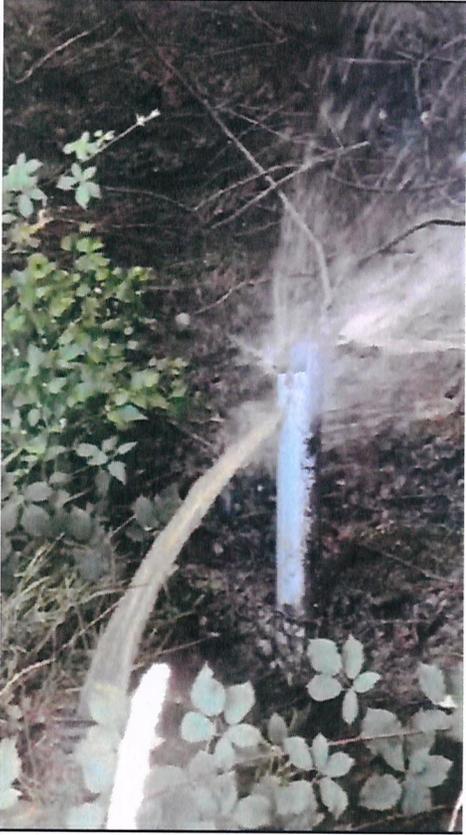
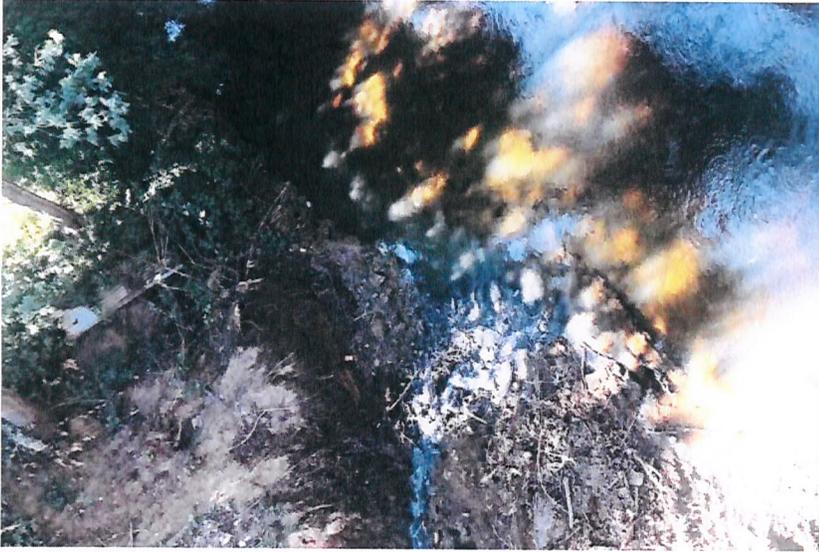
<p>Fotografía 7</p> <p>Fecha: 28-02-2020</p> <p>Descripción del medio de prueba: Descarga activa del aliviadero de tormenta de la PEAS, en condición sin lluvia.</p>	<p>Fotografía 8</p> <p>Fecha: 28-02-2020</p> <p>Descripción del medio de prueba: Evidencia de cambio de color en el río Collileifu, a causa de la descarga sin tratamiento desde la PEAS Lautaro.</p>

La descarga de aguas servidas sin tratamiento desde el sistema de aliviadero de tormenta, de la Planta Elevadora, se ha prolongado durante toda la época estival. Incluso esta Superintendencia con fecha 28 de febrero de 2020, siendo las 16:20 horas, constató el uso del aliviadero de tormenta de la PEAS de calle Lautaro, descargando aguas servidas sin tratamiento al cauce del río Collilelfu, verificándose olor y color característico de las aguas servidas.

Cabe destacar, que dicho hallazgo se verificó en condiciones de buen tiempo, sin precipitaciones, lo que no justifica el uso del aliviadero.
