MEMORÁNDUM N° 051

MAT. : Solicita Medida Provisional Pre-procedimental que indica

El “Terminal Marítimo Quintero Oxiquim” se ubica en la Región de Valparaíso, Provincia de Valparaíso, comuna de Puchuncaví, en el Camino Costero N° 271 en sector denominado Playa El Bator, cuyo titular es Oxiquim S.A., RUT: 80.326.500-3.

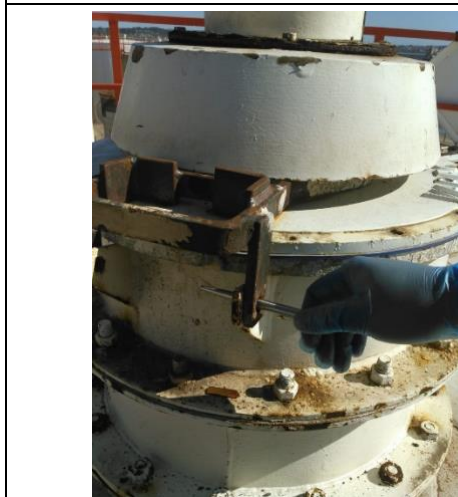
Fotografía 1.

- Se detectó problemas en el cierre del *manhole* superior de techo del estanque TK-202 que recibía el Vinil Acetato Monómero que se descargaba desde buque.

- En estanque TK-202, se encontraba sin el pasador que sella la tapa del *manhole*. Como referencia, se verificó en *manhole* estanque TK-203, el cual si contaba con su pasador correspondiente.

Descripción del medio de prueba: Manhole superior del Estanque TK-202, se evidencia tapa sin pasador

3.1 Ejecutar el mantenimiento inmediato del *manhole* superior del estanque TK-202, levantando los medios verificadores que den cuenta de la ejecución efectiva de la mantención realizada.

3.2 Ejecutar pruebas de hermeticidad que evidencien la ausencia de fugas desde uniones, *pipping*, válvulas, entre otros mecanismos del *manhole* superior asociado al estanque TK-202.

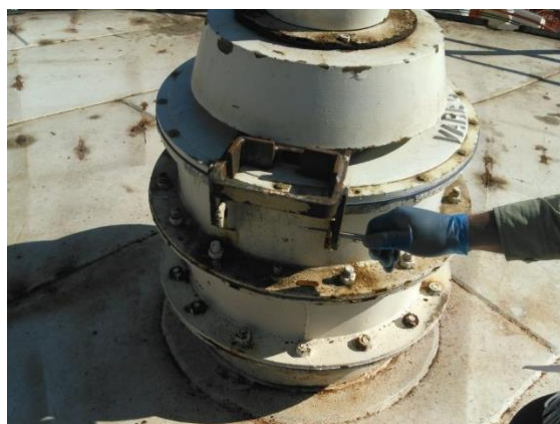
Fotografía 2.

Descripción del medio de prueba: Manhole superior del Estanque TK-202, se evidencia tapa sin pasador

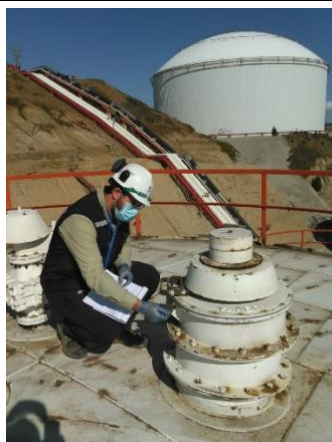
Fotografía 3.

Descripción del medio de prueba: Verificación por parte del personal fiscalizador de la condición en que se encontraba el Manhole del estanque TK-202

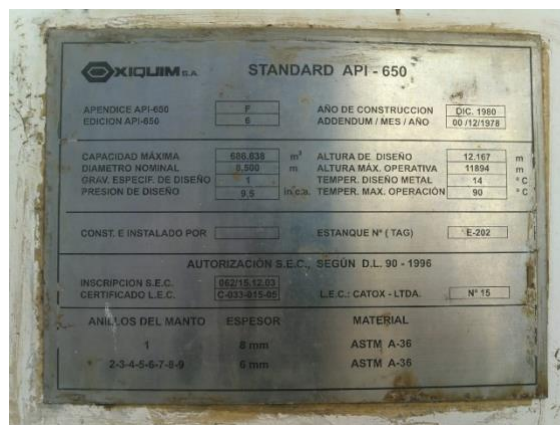
Fotografía 4.

Descripción del medio de prueba: Placa identificatoria del estanque TK-202

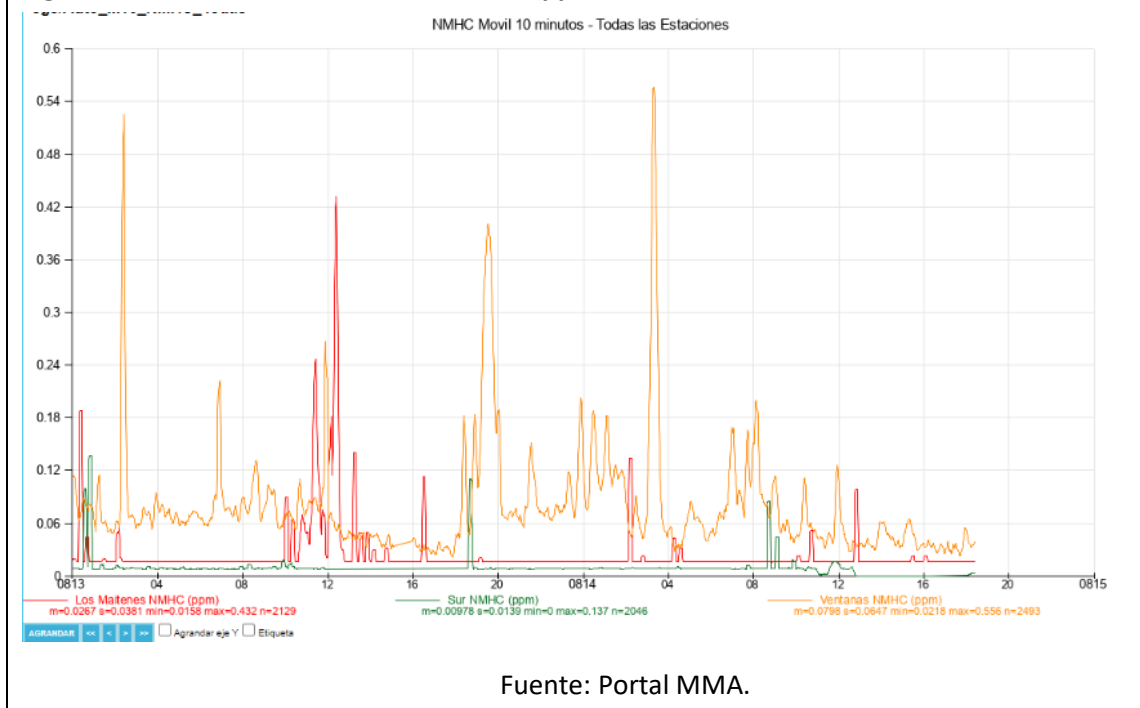
Figura 3. Concentración móvil 10 minutos (ppm) de HCNM

2.1 Las emisiones fugitivas que se liberaron a la atmósfera desde el estanque TK202, durante las operaciones de descarga del Vinil Acetato Monómero (VAM) se dirigieron en dirección Nor-Este a la localidad de Ventanas, ubicada a una distancia de 2.300 metros.

2.2 En esta localidad existe estación de monitoreo de la calidad de aire, que registró un incremento en la concentración de hidrocarburos no metánicos como promedio de 10 minutos, tal como se puede visualizar en la figura N°3, constatándose que durante la madrugada del día 14 de agosto 2020, se alcanzó un valor máximo de 0,55 ppm para este contaminante.
