En lo principal, solicita autorización para adopción de medida provisional que indica; en el primer otrosí, acompaña documentos; en el segundo otrosí, solicita notificación electrónica; en el tercer otrosí, acredita personería; y, en el cuarto otrosí, patrocinio y poder.

#### ILUSTRE TERCER TRIBUNAL AMBIENTAL

#### 1. Antecedentes generales del proyecto

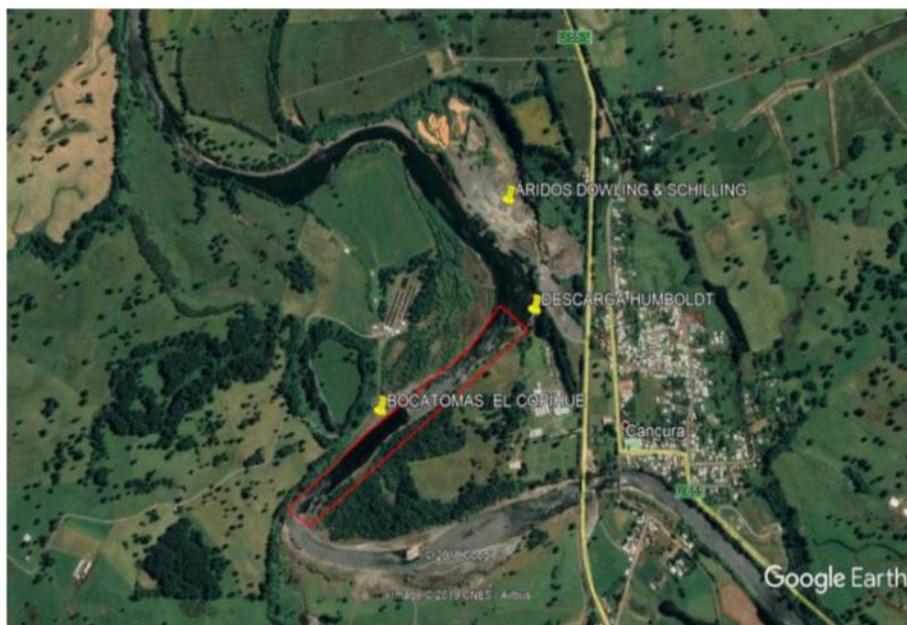
Zona con presencia de degradación lecho

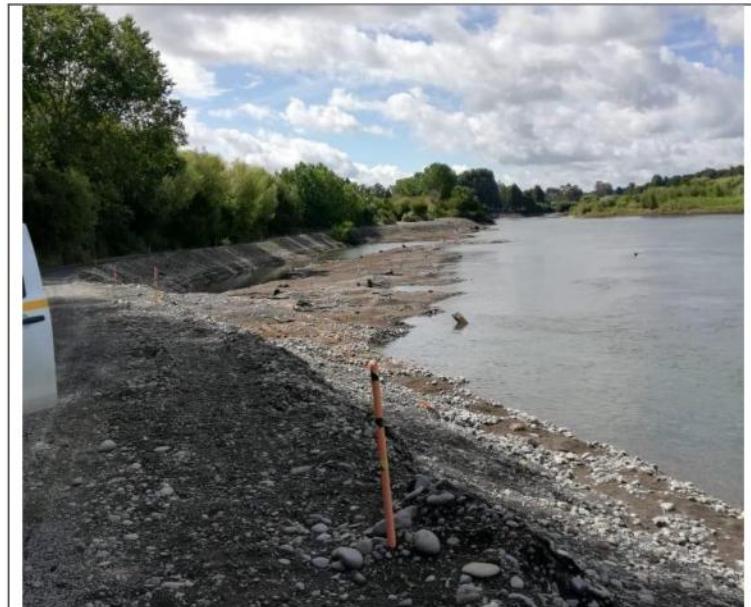
*Fotografía N°3. Terraplenes a remover*

*"Acogiendo lo establecido por DOH y la RCA 089/2012, el presente proyecto de abandono consiste principalmente en **remover el material dispuesto a modo de terraplenes y caminos, en la ribera derecha del río Rahue en una extensión aproximada de 2000 m**, para efectos de devolver el cauce a sus condiciones originales. A continuación, se presenta una fotografía tipo del terraplén a remover:*

- "Tal como se observa en la Imagen N°4, existe material dispuesto como terraplén para el camino y además material dispuesto en el río al pie de los taludes de los terraplenes, por lo tanto, **se considera remover el material de los terraplenes y además del material dispuesto en el río Rahue en la ribera derecha.**

- Los criterios de diseño para el retiro de los terraplenes son los siguientes:

- Se retirará el material de los terraplenes existentes que conforman el camino desde el pie de los taludes de los mismos y además del material acumulado al pie de los taludes, tal como se observa en la fotografía de la Imagen N°4.
- Se mantendrá la inclinación de los taludes existentes de los terraplenes, para efectos de asegurar la estabilidad de la ribera derecha.
- **El retiro del material de los terraplenes no considera la profundización de la cota de fondo del río.**
- **EL retiro se realizará principalmente con excavadora, sin embargo, en zonas donde sea necesario retirar material acumulado transversalmente al río y que se encuentre fuera del alcance de las excavadoras, se retirará el material con dragalinas.**

- De acuerdo a los resultados obtenidos de la cubicación, se estima un material necesario a retirar de **79723 m<sup>3</sup>**, de los cuales 31790 m<sup>3</sup> se retirarán de la Zona Aguas Arriba de la Planta y 47933 m<sup>3</sup> de la Zona Aguas Abajo de la Planta.

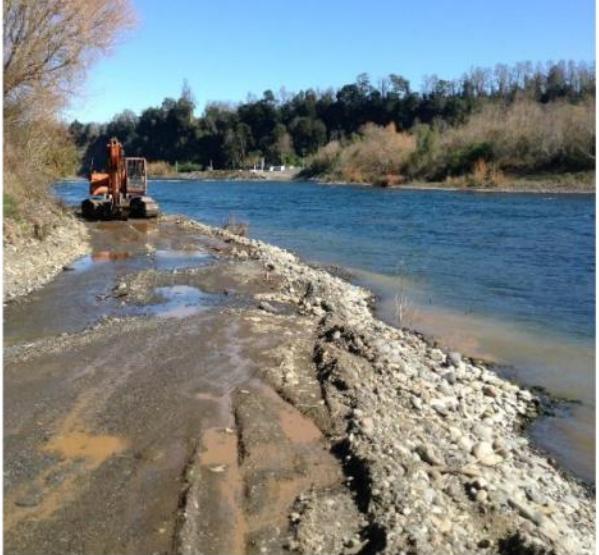
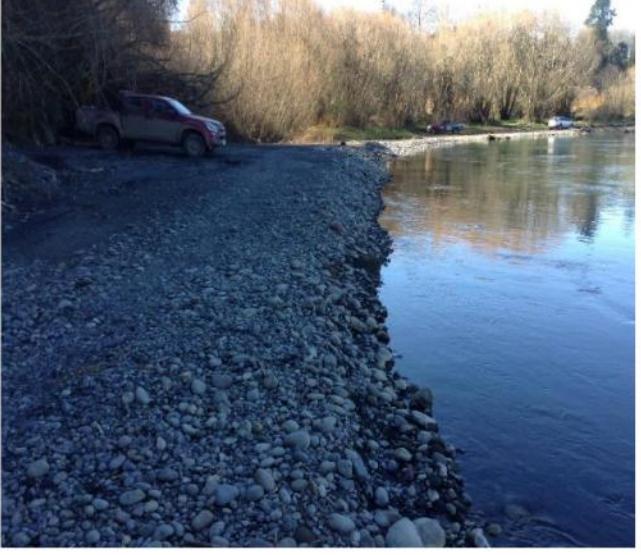
<p>Fotografía N°1: Sector de inicio del “terraplen” (pretil) en proceso de remoción por parte del titular D&amp;S. (Inspección 31.08.2020)</p>	<p>Fotografía N° 2: Fin del pretil construido por parte del titular D&amp;S. (Inspección 31.08.2020)</p>
