MEMORÁNDUM N°053

MAT. : Solicita Medidas Provisionales que indica

FECHA : 12 de noviembre de 2020

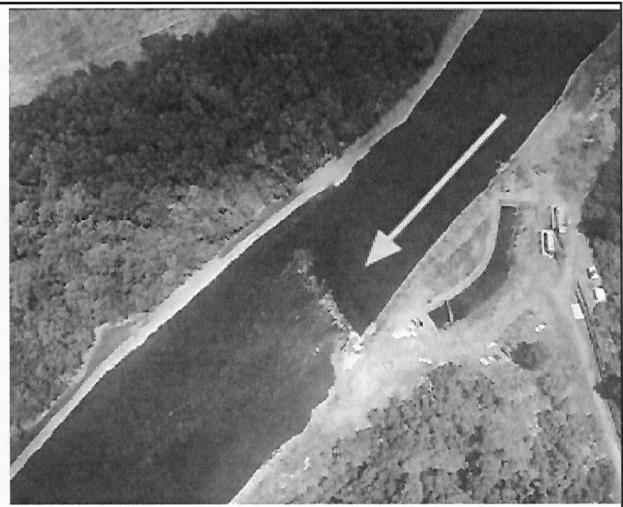
Imagen N° 2: Vista aérea (fecha desconocida) del maxisacos instalados en el río Rahue (Fuente: MMA).

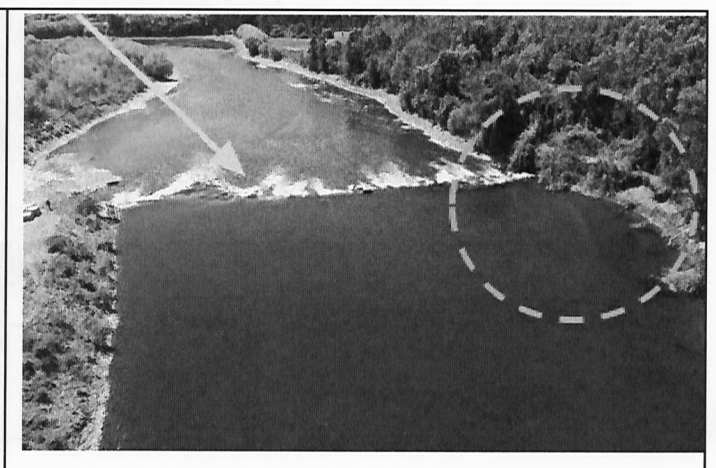
<p>Imagen N° 11: Vista de ribera aledaña a bocatoma de piscicultura El Copihue, específicamente aguas arriba del pretil mostrando socavón (Fuente: Inspección 22 de octubre de 2020).</p>	<p>Imagen N° 12: Vista del pretil y de ribera aledaña a bocatoma de piscicultura El Copihue, mostrando socavón (Fuente: Inspección 22 de octubre de 2020).</p>

Por otro lado, a consecuencia del citado pretil, se ha producido erosión y socavones de la ribera aledaña a la bocatoma; cambios en las condiciones naturales del flujo y nivel de las aguas; zonas de agradación aguas abajo de este; la degradación del hábitat de la fauna acuática y la afectación de la obra en el desplazamiento de especies ícticas nativas, las cuales son pequeñas, de baja movilidad, frágiles y que se encuentran en estado de Conservación.

En razón de los antecedentes expuestos por parte de los organismos sectoriales y de esta Superintendencia, es preciso señalar que en atención a evitar un daño inminente al medio ambiente, y a fin de disminuir este daño, se solicita se adopten las siguientes medidas, según el **artículo 48, letra a) y f)** de manera de impedir la continuidad en la generación del daño al medio ambiente, asociado al menoscabo del recurso agua; el continuo cambio morfológico y batimétrico del cauce del río Rahue, y la consecuente afectación de fauna nativa en estado de Conservación.

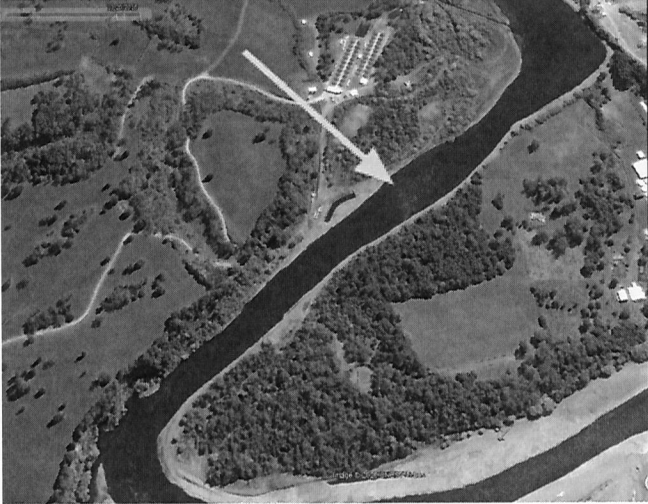
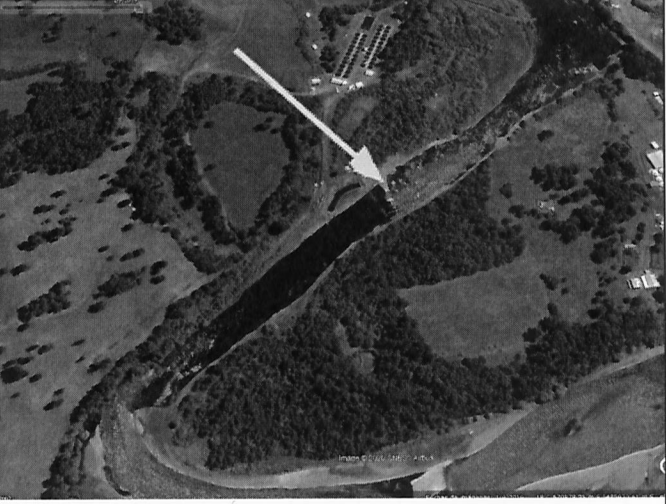
<p>Imagen N° 13: Imagen satelital del año 2016, mostrando zona aguas arriba de la bocatoma de Piscicultura El Copihue, donde se observa zona con variación en el flujo del cauce (flecha), dada la instalación de maxisacos (Fuente: Google Earth).</p>	<p>Imagen N° 14: Imagen satelital del año 2019, mostrando sector aguas arriba de la bocatoma (polígono), observando mayor variación en la velocidad del flujo (en comparación a Imagen 13) del cauce (flecha), dada la instalación de maxisacos y bloques de hormigón para el pretil. (Fuente: Google Earth).</p>
