## MEMORÁNDUM N° 56

**MAT. : Solicita Medidas Provisionales que indica**

1.- La Ilustre Municipalidad de Río Negro , RUT N° 69.210.301-7, representada por el Sr. Carlos Schwalm Ursua, RUT N°13.735.047-5, es titular de la Unidad Fiscalizable (UF) **“Vertedero Río Negro”**, ubicada en calle Pedro Aguirre Cerda S/N, comuna de Río Negro, Provincia de Osorno, Región de Los Lagos, la cual cuenta con Resolución de Calificación Ambiental Resolución (RCA), Resolución Exenta N°486, del 2010, de la COREMA Región de Los Lagos, del proyecto denominado **“Plan de cierre de Vertedero Municipal comuna Río Negro”**.

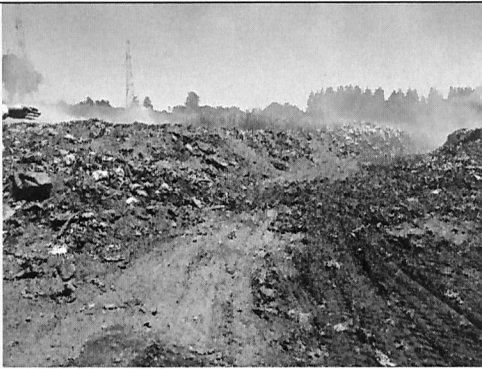
Fotografía N°3: Se observa camino interior realizado por la excavadora municipal el día de la emergencia.

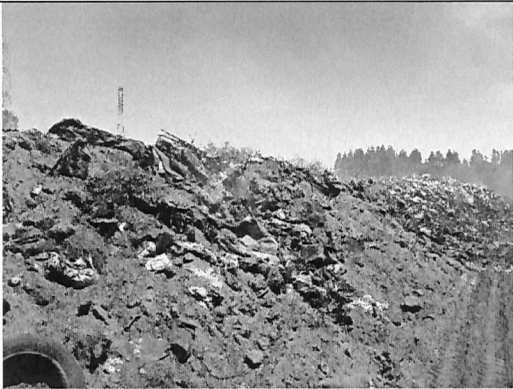
Fotografía N°4: Se observan residuos en la orilla del camino construido por la excavadora, sobre los cuales la maquinaria depositó material de cobertura con el fin de amagar un punto de emanación de humo.

5.- En la actividad de fiscalización descrita anteriormente, es posible observar que los residuos que se están viendo afectados por esta contingencia no se encuentran con material de cobertura, exceptuando en algunas partes del sector del camino conformado recientemente por la excavadora, el cual fue utilizado para sofocar las zonas donde se estaba quemando.

d). El titular deberá perfilar y cubrir la totalidad de la masa de residuos afectada por el incendio, así como efectuar una correcta disposición de los residuos de la comuna de Río Negro. La presente medida deberá efectuarse dentro del plazo de 15 días hábiles contados desde la notificación de la resolución que las ordene.

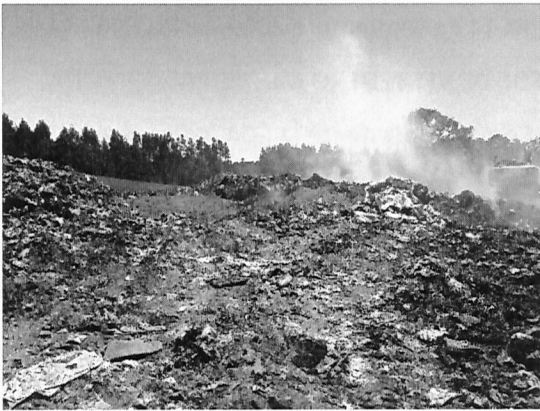
Al observar la masa de residuos, tanto los residuos removidos como los no removidos, es posible constatar que se encuentran sin material de cobertura, no existen chimeneas de biogás, y por el lado Este del vertedero, zona que es posible visualizar, no se observan canales de aguas lluvias. Al consultarle por el manejo de aguas lluvias, biogás, lixiviados y hasta donde llegan los residuos por el lado Noroeste del vertedero, el Sr. Bahamondes indica que no existe manejo de aguas lluvias, ni tampoco de lixiviados y biogás, y que los residuos se encuentran hasta la zona de la quebrada, y que, de hecho, personalmente en su calidad de bombero, estuvo trabajando el día sábado en la pared de residuos que se encuentra en la quebrada.

Fotografía N°5: Zona interior de la masa de residuos.

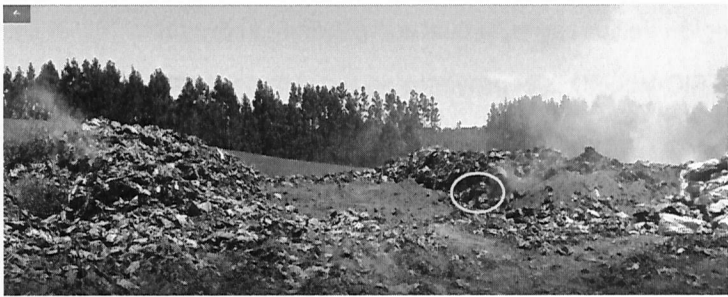
Fotografía N°6: Circulo amarillo destaca área con fuego.

Se constata en toda la superficie del vertedero la existencia de **varios focos de humo**. A pocos metros de donde se encuentra trabajando la excavadora y cerca del lugar donde el camión de residuos domiciliarios depositó la carga, se constata presencia de fuego.

a). El titular de manera inmediata deberá realizar el traslado del frente de trabajo a un sector alejado de los actuales focos de ignición, a objeto de que se pueda trabajar en el control de dichos focos, así como también impedir que la disposición de residuos nuevos constituya carga combustible adicional para el incendio. Para verificar el cumplimiento deberá entregar fotografías fechadas y georreferenciadas, que muestren el traslado del frente de trabajo.

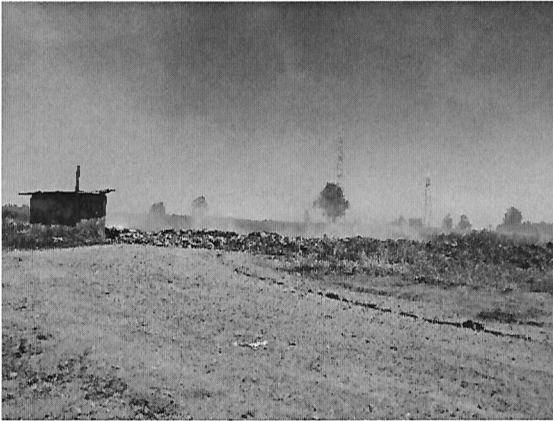
Fotografía N°5: Imagen permite visualizar que toda la superficie del vertedero se encuentra con focos de humo

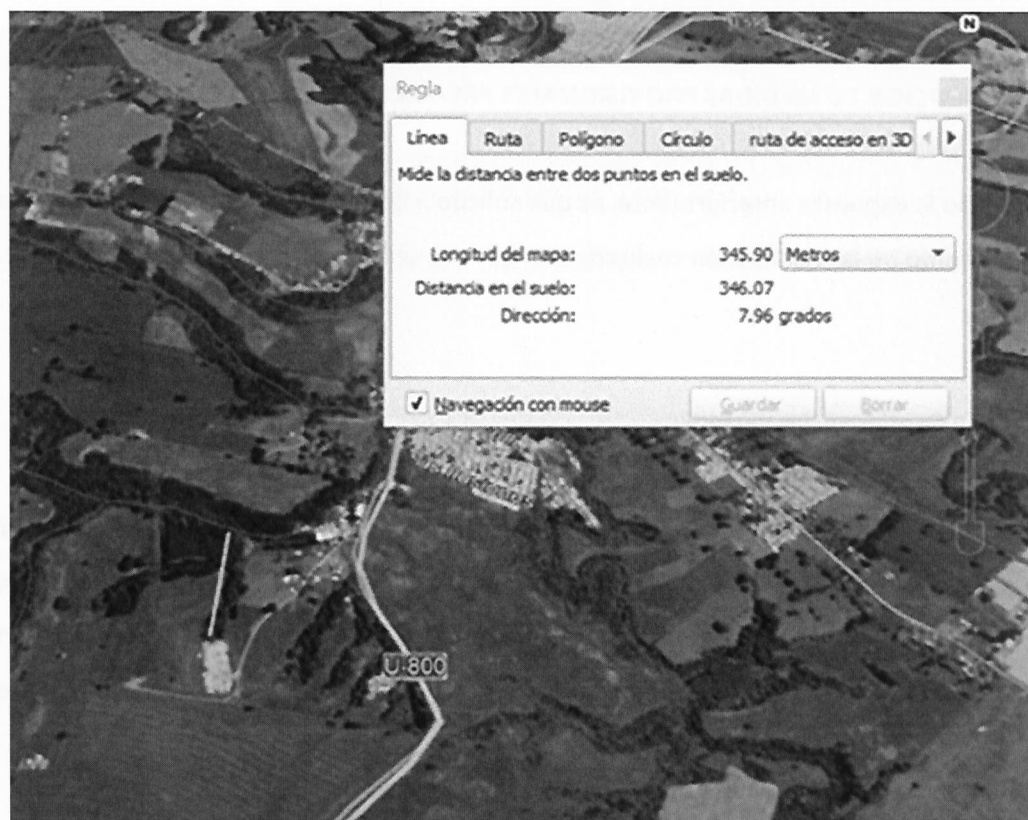
Imagen 4: Imagen identifica el estero sin nombre que se encuentra a 346 mts. de la zona norte del vertedero.

a). Realizar el monitoreo de calidad de agua superficial del estero que se encuentra en el sector Norte del vertedero con un muestreo aguas arriba y aguas abajo del vertedero; la medición deberá realizarse en al menos 2 puntos de monitoreo, que debe considerar el análisis de laboratorio de las muestras y de los resultados. Los parámetros a considerar serán los mismos que los establecidos en la RCA 486/2010, Considerando 3.5 “Sistemas de Monitoreo y Control”, 6. Aguas superficiales, según artículo N°47 del Decreto Supremo 189/2008, del Ministerio de Salud.
